PRAHA 1 – HRADČANY
Černínský palác

socha Herkula ve vestibulu paláce

***RESTAURÁTORSKÝ ZÁMĚR NA ODSTRANĚNÍ POŠKOZENÍ
PRAVÉ RUKY VČETNĚ POŠKOZENÍ ATRIBUTU***

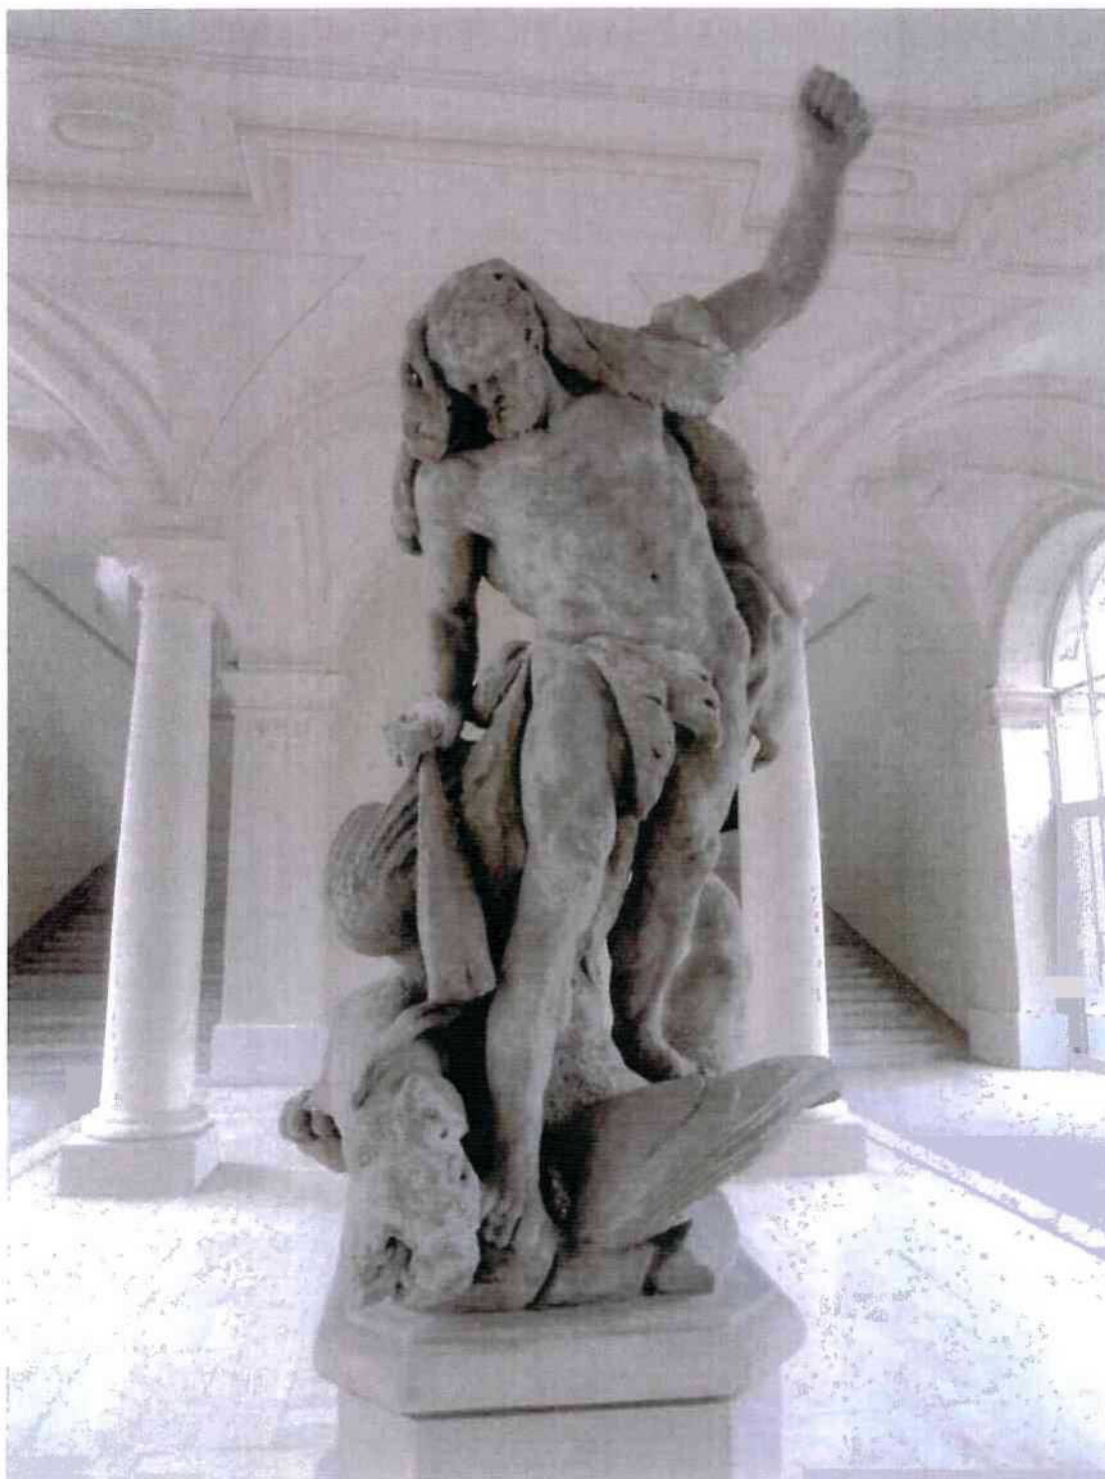
Socha je již nějaký čas umístěna trvale v interiéru. Na jejím povrchu se tak usadila souvislá vrstva prachových depozit. Jinak je patrné, že je socha po komplexním restaurování, které kromě modelačních doplňků zahrnovalo také celoplošnou lokální barevnou retuš.

Praha 1 – Hradčany, Loretánské náměstí 101/5, Černínský palác, socha Herkula, hlavní vestibul – celkový pohled z čelní strany, stávající stav

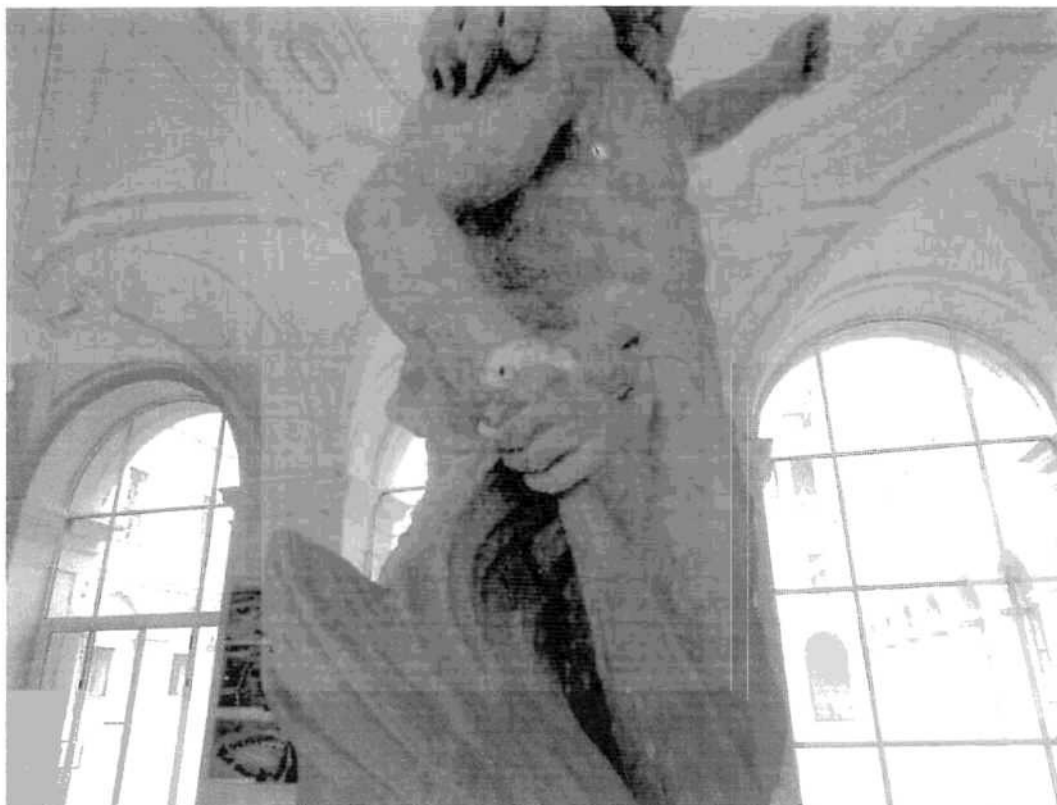
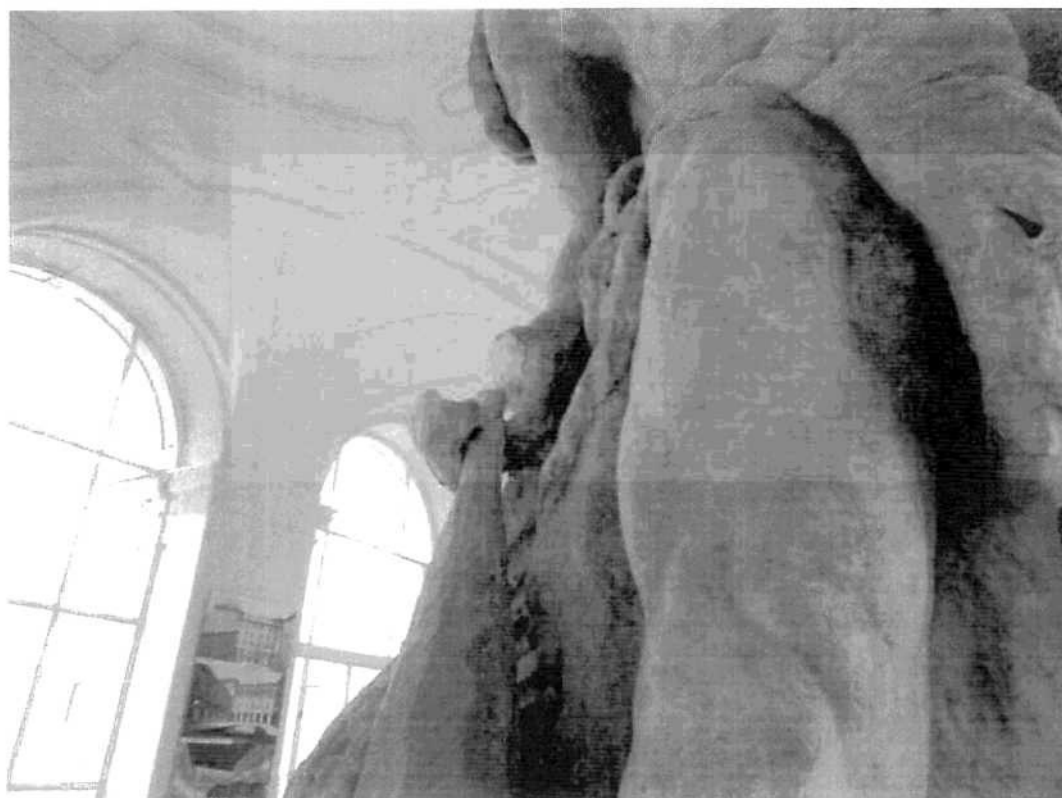
Předmětem připravovaného restaurátorského zásahu by mělo být odstranění nedávno způsobeného mechanického poškození pravé paže Herkula. Zde došlo k rozlomení pravé ruky, a to v oblasti zápěstí působením tlaku na kyj, který Herkules v této ruce svírá.

Lomová plocha svědčí o tom, že tato část sochy je modelačním doplňkem z některého z předchozích restaurování kotveným do originální části díla pomocí kovového drátu. Není zcela jasné, zda se v případě dané části jedná o doplněk v celém rozsahu nebo zda součástí doplňku nejsou i nějaké originální části ruky Herkula. To bude možné upřesnit až po očištění povrchu dané části díla od prachových nečistot i lokální barevné retuše.

Daná část ruky se nerozlomila pouze na dvě části, ale na plintu sochy leží ještě další drobná odlomená část, která nejspíše patří k přiléhající partii křídla poražené hydry. Kromě toho došlo také k poškození atributu, jenž je složen ze dvou částí. Zadní část držadla kyje je totiž nasazena na kovový trn a při rozlomení ruky došlo také k oddělení obou částí. Povrch atributu je navíc pokryt plátkovým zlatem naneseným nejen na červený bolus, ale také na křídový podklad a tady došlo k částečnému poškození této povrchové úpravy kyje.

Praha 1 – Hradčany, Černínský palác, socha Herkula – detail poškození pravé ruky

Restaurování proběhne výlučně konzervační metodou s cílem odstranit stávající defekt na ruce i poškozeném atributu sochy.

1. doplňující restaurátorský průzkum
2. sejmutí odlomené části pravé ruky včetně atributu a vyjmutí spojovacího kovového prvku
3. celkový osátí povrchu a mechanické očištění celé sochy

4. lokální očištění a omytí dotčených částí pravé ruky sochy s užitím teplé vody, smáčedel
5. technologická pauza na snížení vlhkosti kamene
6. slepení rozlomených ploch ruky

7. očištění povrchu dřevěného kyje od povrchových nečistot
8. retuš poškozené povrchové úpravy
9. provedení lokálních modelačních doplňků umělým kamenem na minerální bázi barevností a strukturou odpovídajícím původnímu kameni v daném místě

10. opětovné sesazení a slepení částí kyje a jeho osazení do pravé ruky
11. lokální posílení podpory ruky pomocí vzpěry
12. lokální barevná retuš slepovaných a doplňovaných částí ruky minerálními pigmenty fy Bayerrfox rozpuštěnými v 3% roztoku přípravku na akrylátové bázi – Primal AC 35
