**PROVÁDĚCÍ SMLOUVA O DÍLO – ČÁST 1 – HAVARIJNÍ POSTUP**  
k Rámcové dohodě – část 1 ze dne 24. 3. 2020, CES:190 070

**Zabezpečení SDD „Bílejov - šachta (důl) Svornost“ (č.o. 2787) v k. ú. Malešov.**

# PLÁN POSTUPU PRACÍ

**Zabezpečení SDD „Bílejov – šachta (důl) Svornost“**

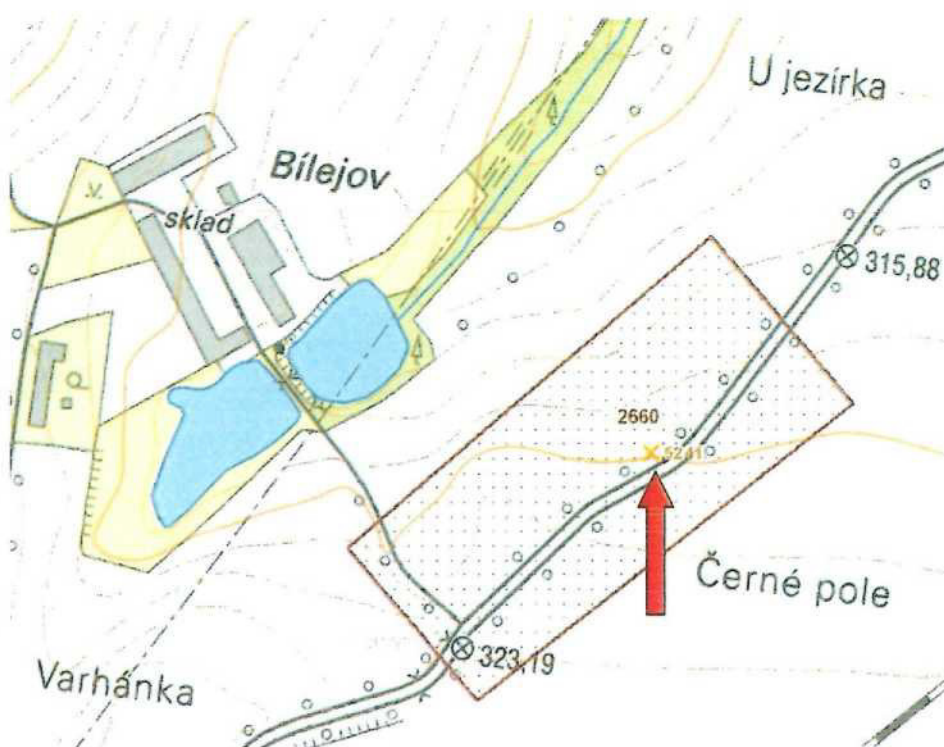
Projev - propad DD, které je v databázi důlních děl vedeno pod ID DD 5241, se nachází na pozemku p. č. 623/4 v k. ú. Malešov. Pozemek slouží jako pole a nachází se ve východní části katastrálního území Malešov, poblíž místní komunikace vedoucí z Kutné Hory, přes Poličany dále do Malešova, poblíž odbočky na osadu Bílejov. Propad samotný nalezneme v okraji pole, cca 4,5 metru od krajnice výše uvedené komunikace.

Výřez z mapy s vyznačením polohy propadu →

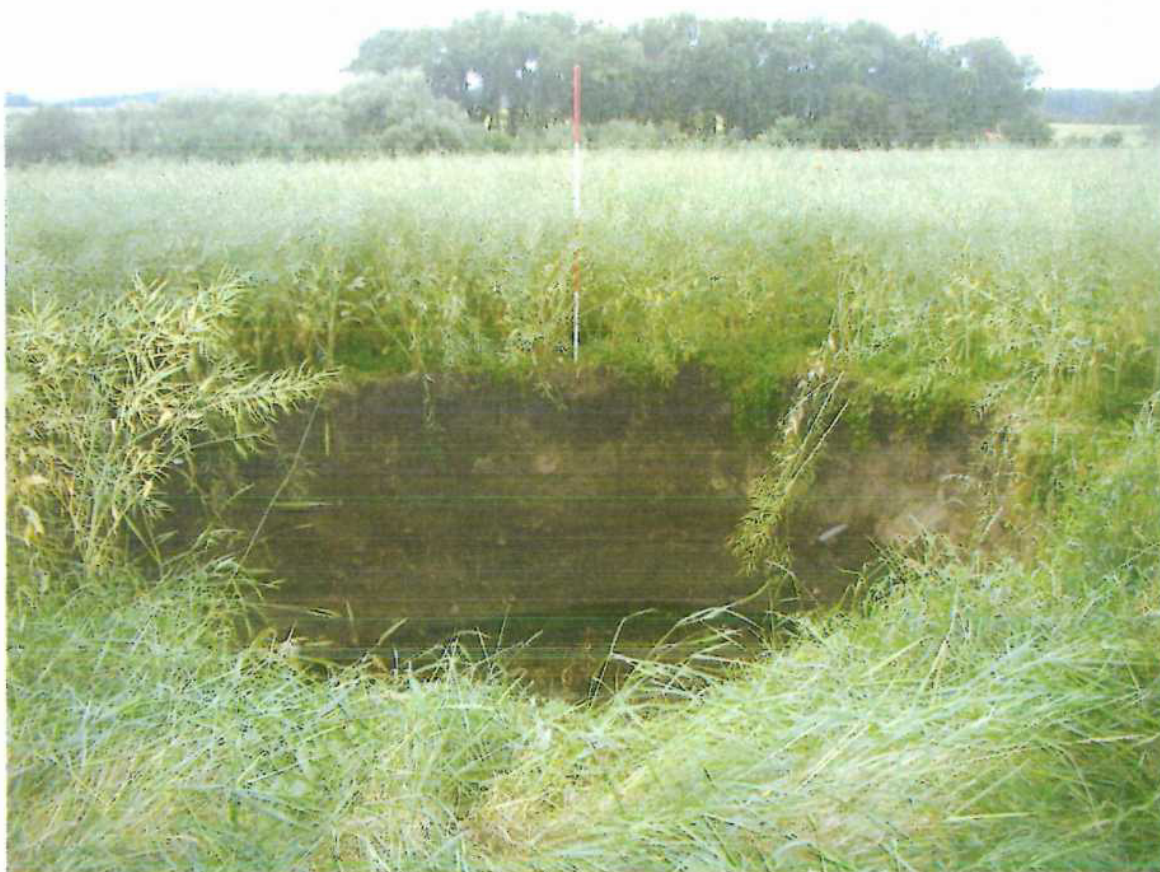
*Obr. 01 Celkový pohled na místo propadu od silnice*

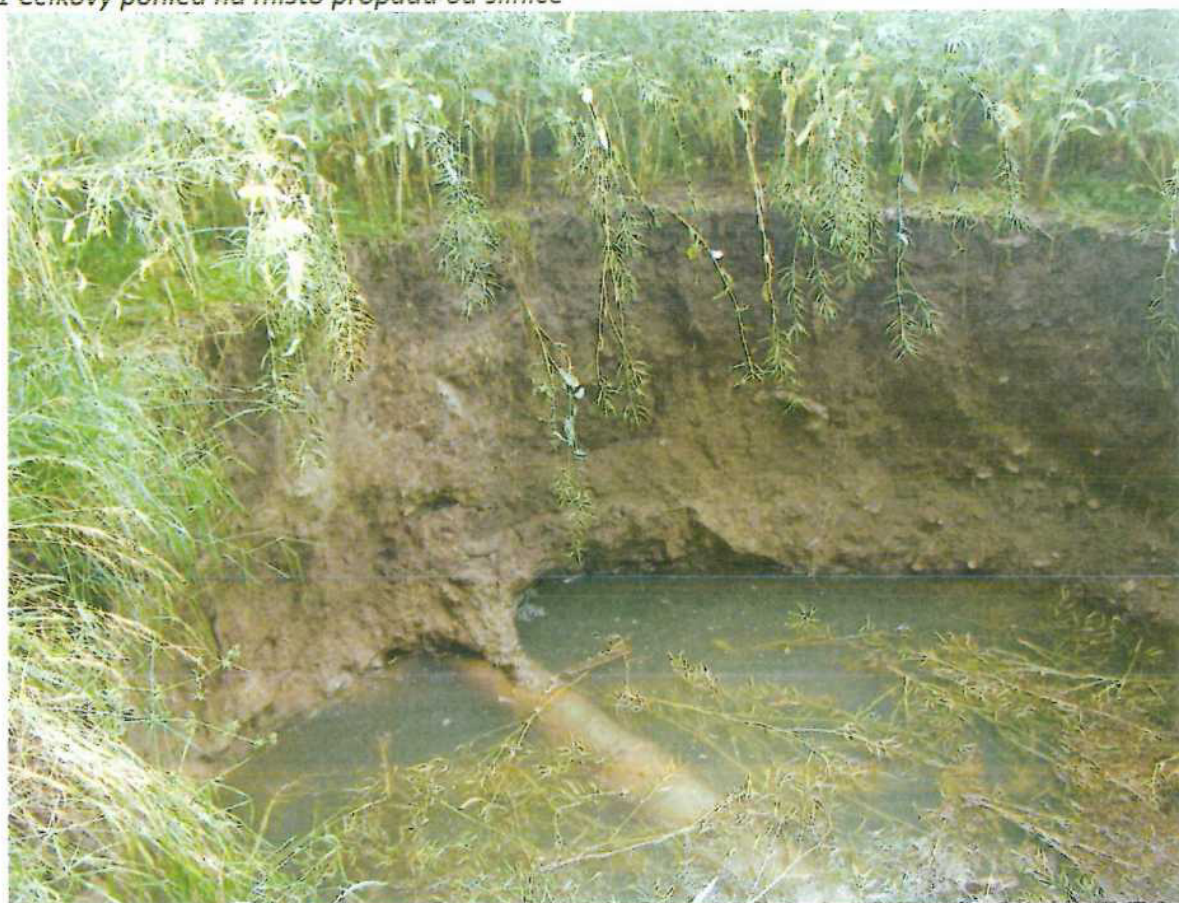
- ✓ jak bylo uvedeno výše, zhruba středem propadu, cca 10 cm pod hladinou vody, vede od jihozápadu na severovýchod plastové kanalizační potrubí. Toto nebylo propadem kupodivu viditelně poškozeno.

*Obr. 02 Bližší pohled do propadu s kanalizační rourou*

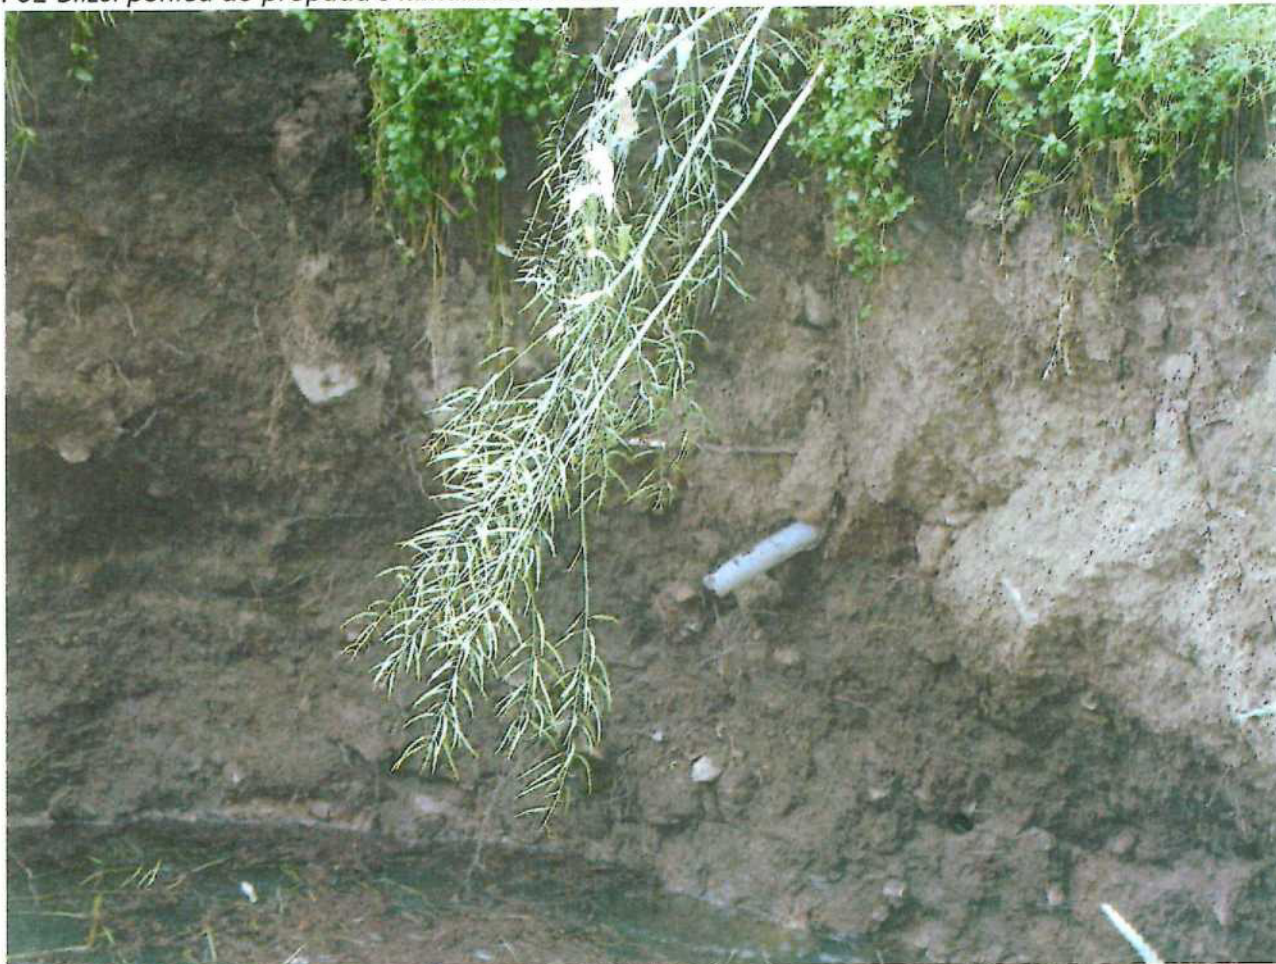
- ✓ v protilehlých stěnách propadu (v hloubce cca 1 m, dále od silnice) jsou viditelné také ulomené konce plastové trubky nevelkého průměru (kolem 10 cm) neznámého účelu (bez obvyklého bezpečnostního krytí barevnou folií)

*Obr. 03 Trubka blíže neznámé funkce*

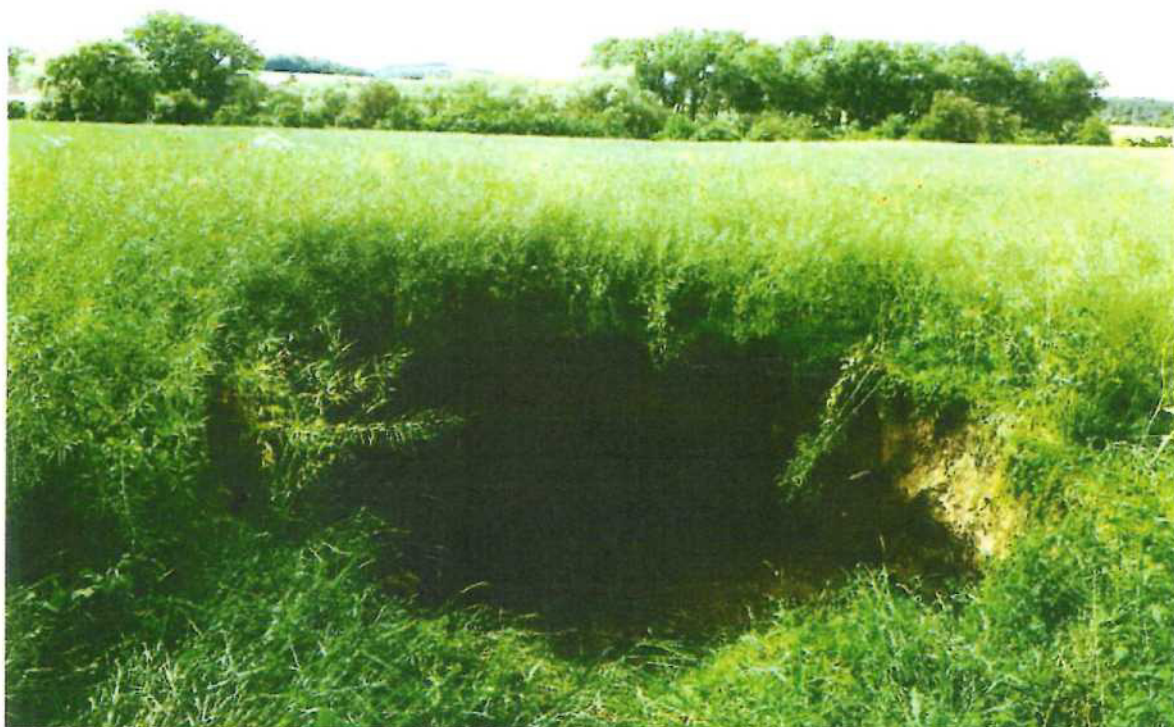
Pohled do propadu

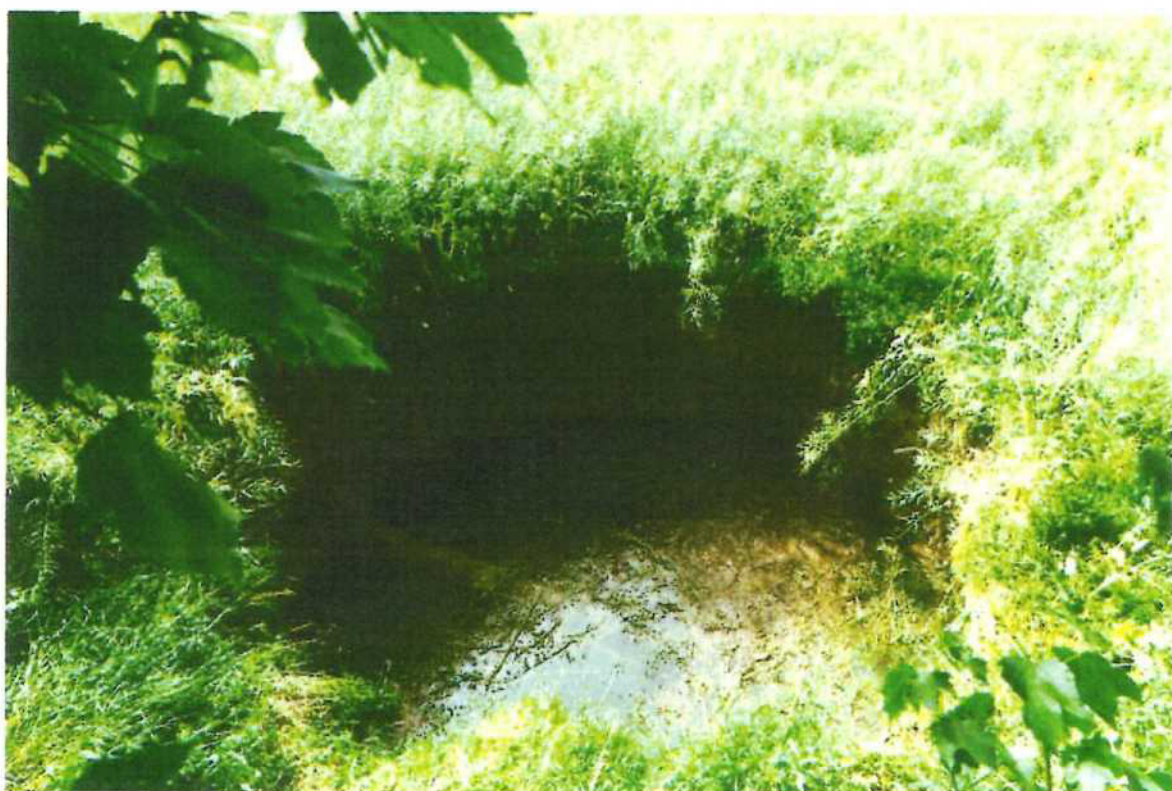
Místo propadu bylo ohrazeno dřevěným ohrazením ve 2 nepravidelných kruhových pásmech a ohraničeno výstražnou páskou. První pásmo ohrazení má poloměr cca 3,5m od středu propadu, druhé pak cca 10 m.

Zabezpečení pomocí dřevěného oplocení

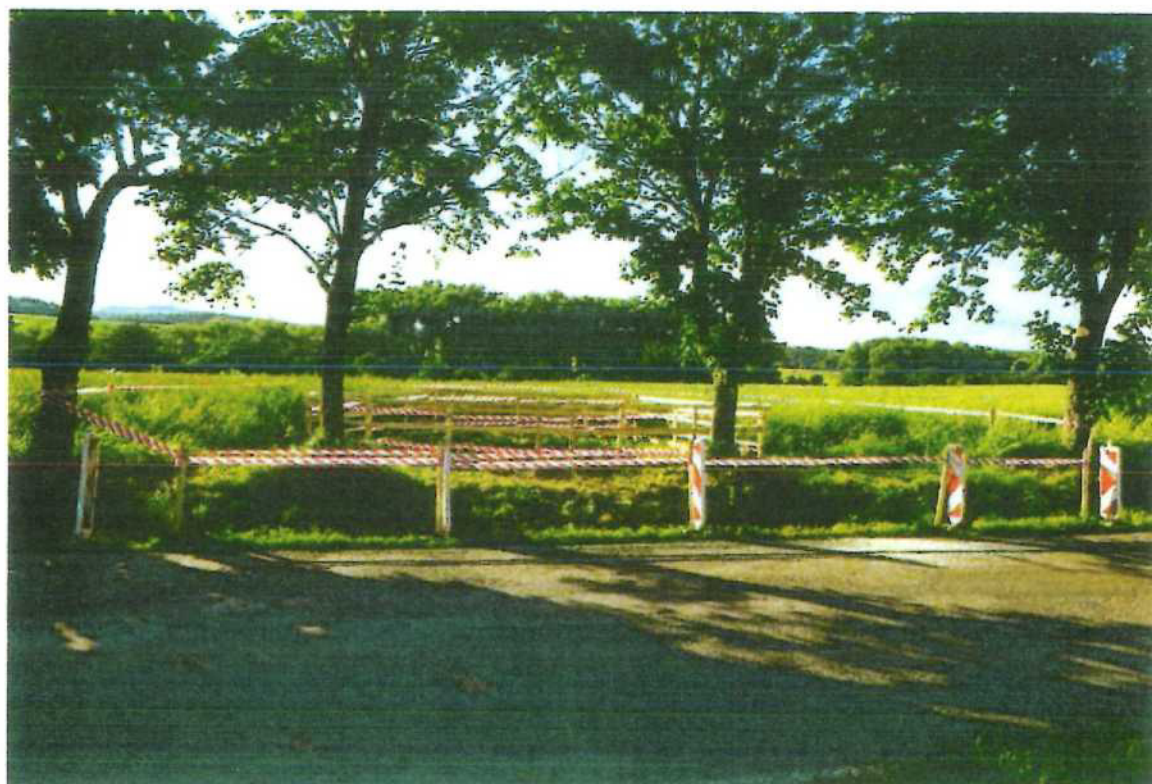
Poloha propadu vůči silnici

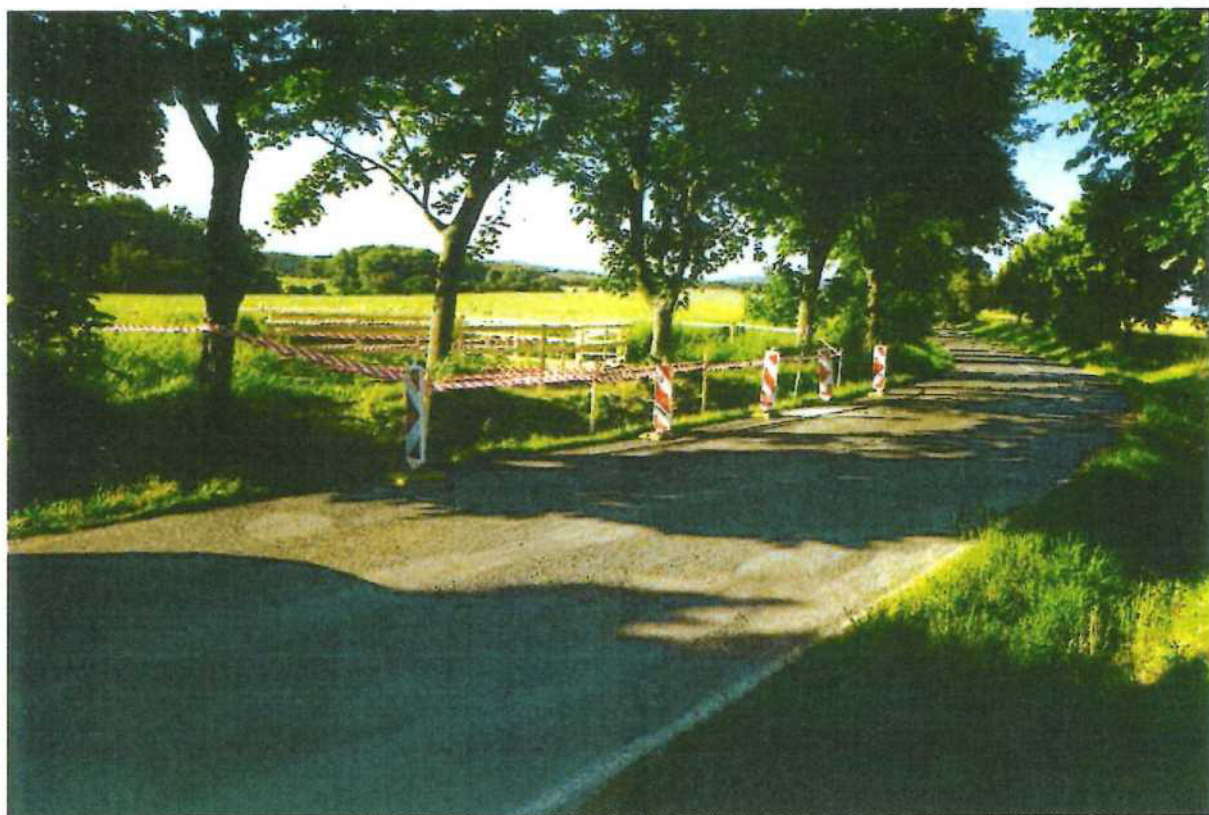
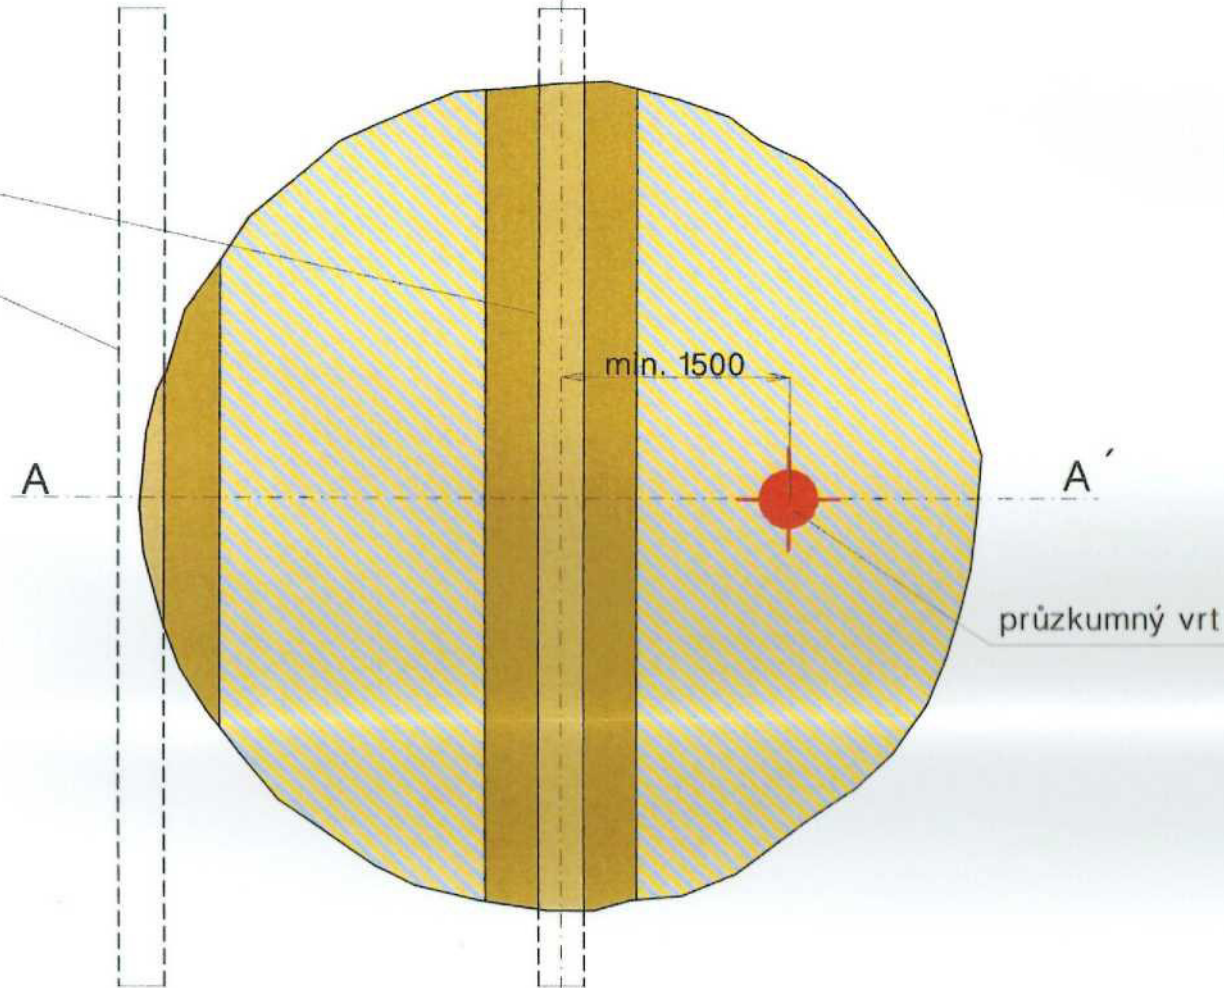
# ŘEZ A-A'

# PŮDORYS

KANALIZAČNÍ ŘAD

VODOVODNÍ ŘAD

- c) Pomocí čerpadla bude z prostoru propadu odčerpán zbytek vody, stěny propadu budou zabezpečeny rozepřením příložného pažení dřevěné konstrukce.
- d) Obnažená potrubí budou v součinnosti s pracovníky VHS Vrchlice-Maleč ohrazena bedněním o šířce 1,0 m a zbývající prostor bude do cca 1,0 m pod úroveň povrchu zaplněn cementopopílkovou suspenzí. Po zatuhnutí suspenze bude demontováno bednění a potrubní řady budou obsypány pískem. Nakonec bude v celé ploše až do úrovně povrchu zhotoven zásyp zeminou. Schématický půdorys a řez zabezpečením propadu je uveden v **příloze č. 4**.
