Obnova tůní u rákosu

Dokumentace pro udržovací práce

Mnichovo Hradiště, únor 2020

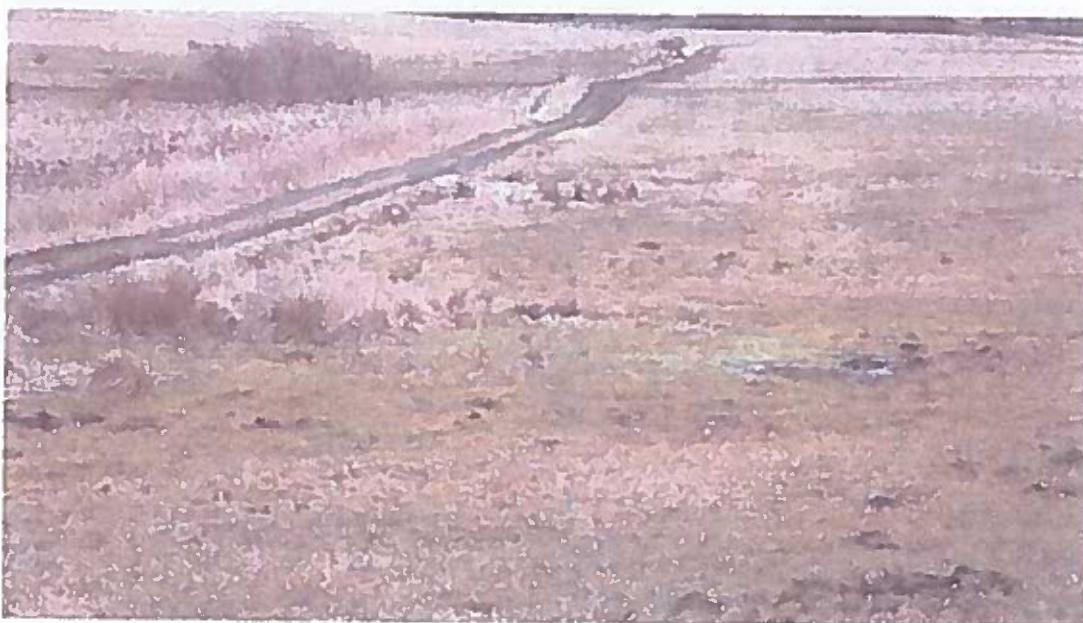
Foto lokality u rákosu, tůně vpravo u cesty v zamokřených místech, 13.2.2020

Obě tůně budou plněny vodou z drenážního potrubí, které je poškozeno. Při niveliaci lokalit dne 13.února bylo zjištěno, že drenážní potrubí je vedeno v hloubce 1 až 1,2 m pod úrovní terénu.

První tůň oválného tvaru bude vzdálena 2 až 3 m od polní cesty a rozměry budou á 25 x 13 m. Vysvahování bude pozvolné ve sklonech od 1:2 až 1:5 dle metodiky AOPK. Výkop bude rozprostřen v okolí tůně v mírné vrstvě na pozemku p.č. 1076/1, k.ú. Kunratice u České Kamenice. Plocha tůně po obnově bude 220 m² a objem výkopku 176 m³. Maximální hladina bude udržována 20 cm pod okolním terénem pomocí průlehu zaústěného do příkopu podél cesty, který je zaústěn do ocelového propustku DN 300 mm. Dno tůně bude v nadmořské výšce 341,00 m n.m. a normální hladina na 342,50 m n.m.Bpv.

Druhá tůň kapkovitého tvaru bude vzdálena od první tůně 24 m a vzdálena od cesty 2 m. Rozměry budou obdobné jako u první tůně a to 21 x 12 m s plochou 180 m² a objemem výkopku 144 m³. Případný přepad vody bude zaústěn do příkopu podél cesty. Napájení z porušeného drénu u okraje tůně. Vysvahování bude pozvolné ve sklonech od 1:2 až 1:4 a výkop bude rozprostřen v okolí tůně v mírné vrstvě na pozemku 1076/1, k.ú. Kunratice u České Kamenice. Dno tůně bude v nadmořské výšce 342,30 m n.m. a normální hladina na 343,80 m n.m.Bpv.
