DOHODA O SPOLUPRÁCI PŘI OPRAVÁCH

- 1.1. Objednatel je vlastníkem pozemků v katastrálním území Troja, obec Praha, parc. č. 1087/1, parc. č. 1087/3, jehož součástí je stavba č. p. 848, a dále parc. č. 1087/4 a parc. č. 1087/5, vše zapsáno na listu vlastnictví č. 885, vedeném u Katastrálního úřadu pro hlavní město Prahu, Katastrální pracoviště Praha. Uvedené nemovitosti jsou součástí komplexu, který slouží veřejnosti jako plavecký bazén, resp. aquapark (dále jen „**Aquacentrum Šutka**“ nebo jen „**dílo**“).

OČEKÁVANÉ TYPOVÉ PORUCHY V AQUACENTRU ŠUTKA A OČEKÁVANÉ TYPOVÉ ZPŮSOBY OPRAV TĚCHTO PORUCH

PROTOKOL Z PASPORTIZACE STAVU VYPUŠTĚNÝCH BAZÉNŮ A VEŘEJNÝCH PROSTOR AQUAPARKU V 1. NP V OBJEKTU AQUACENTRA ŠUTKA

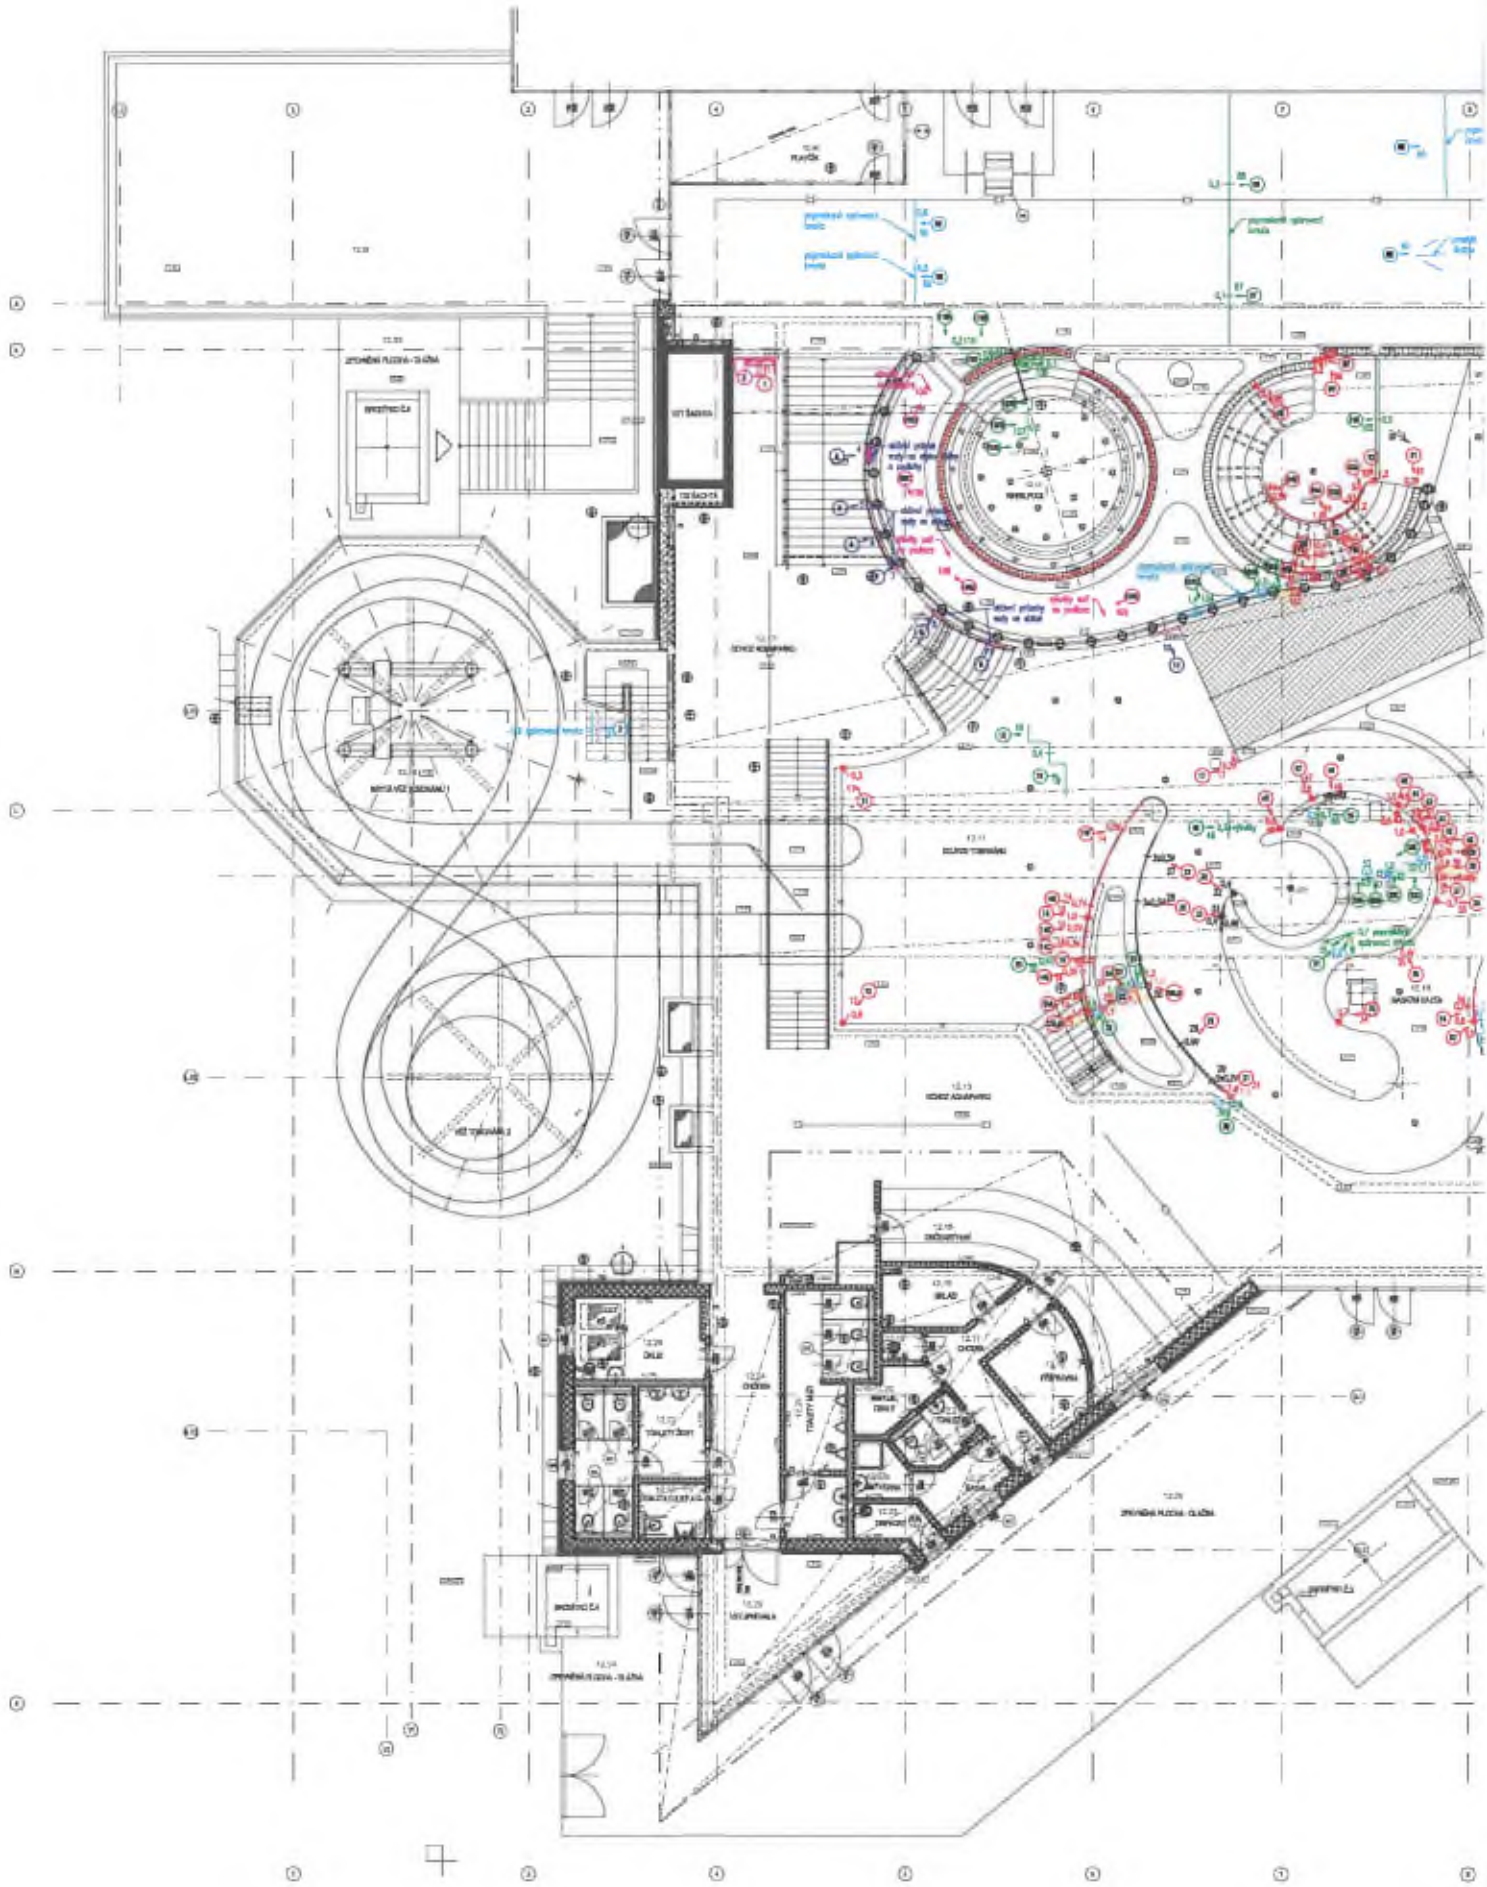
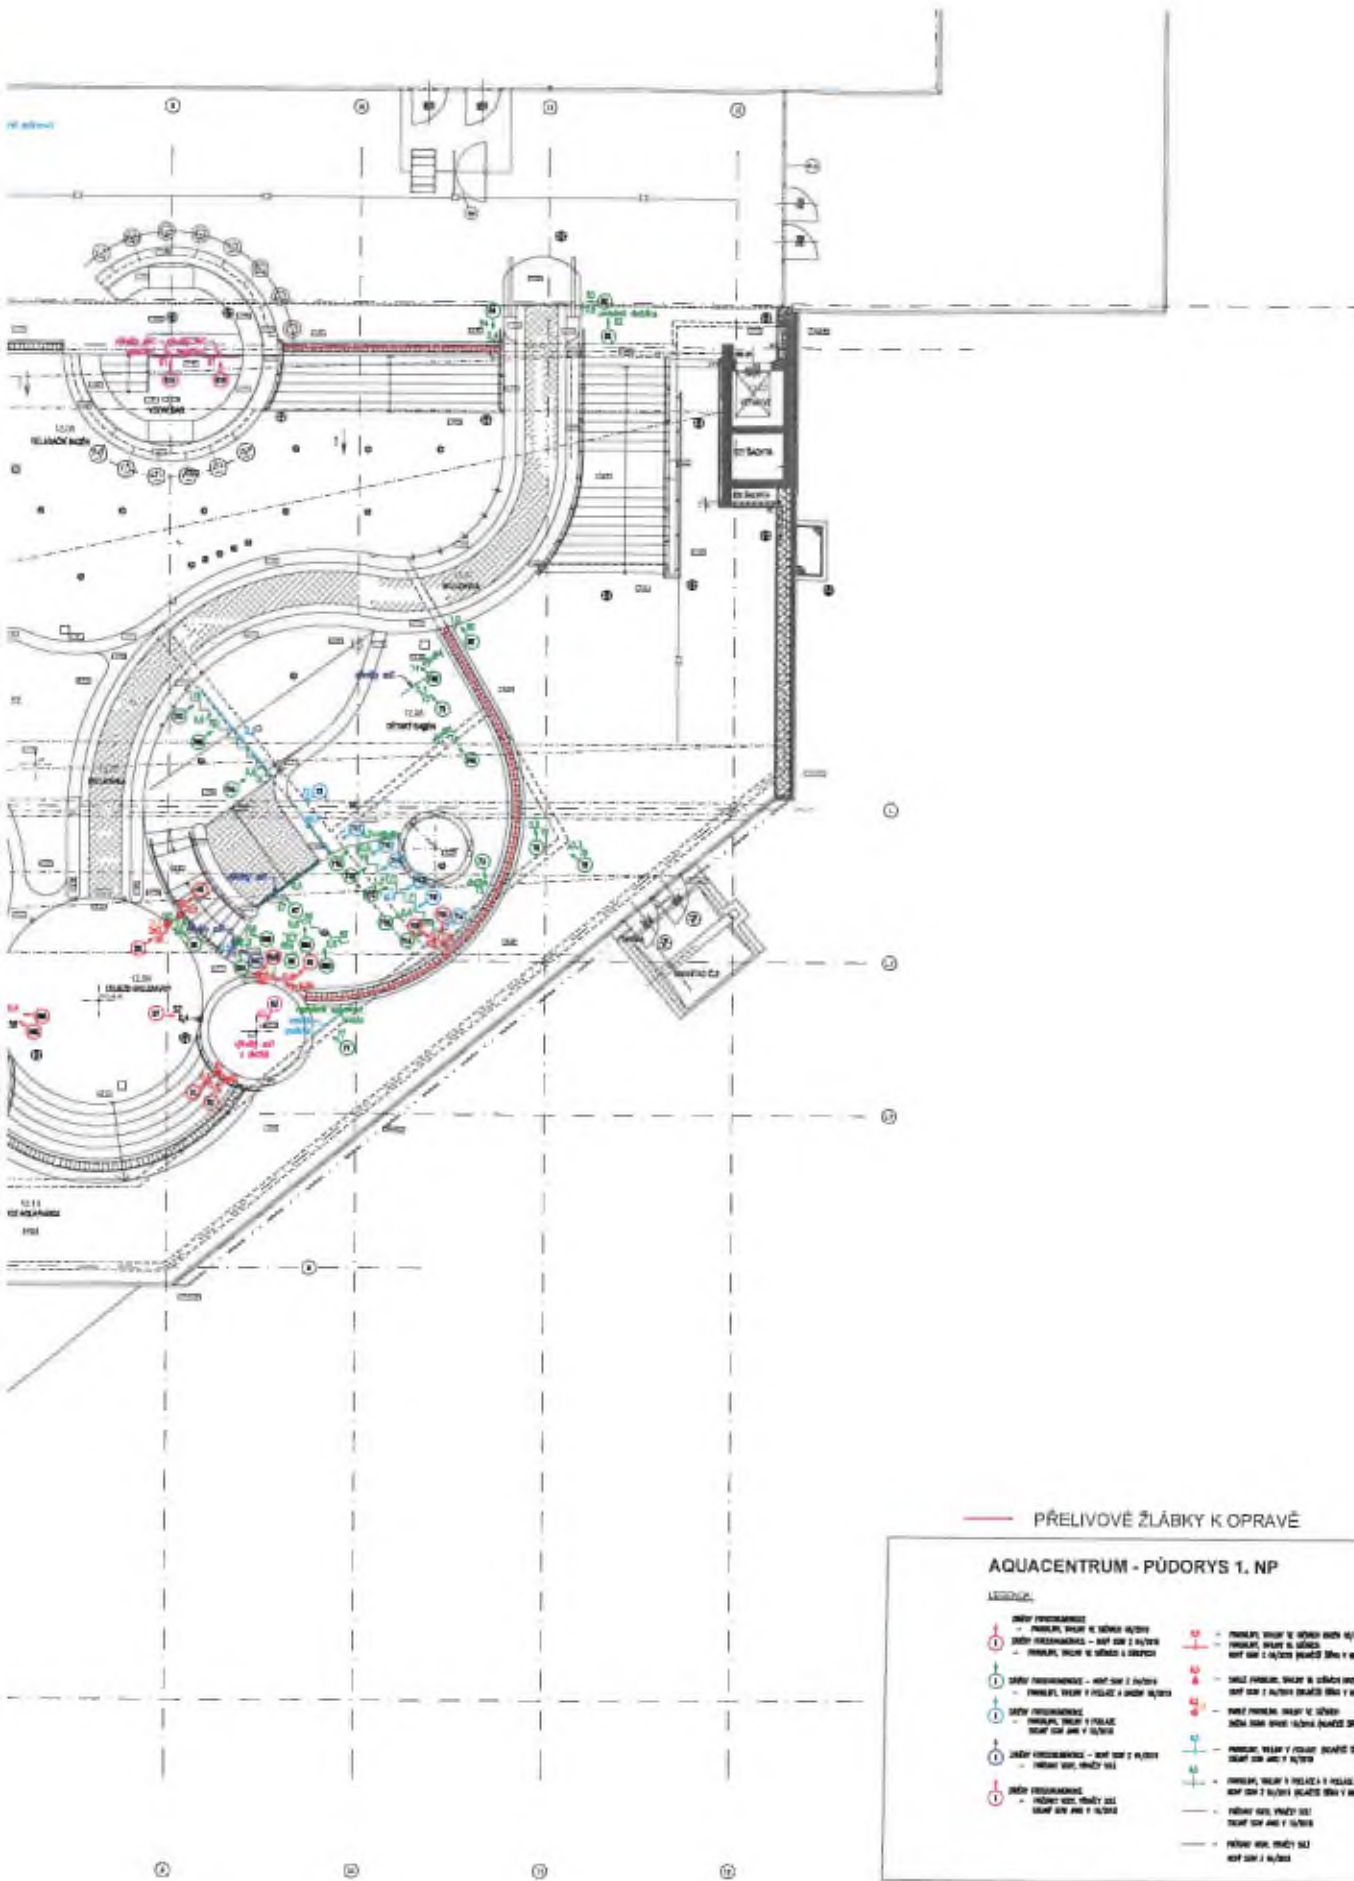
AQUACENTRUM - PÚDORYS 1. NP

Výsledek pasportizace a repasportizace je dokladován ve výkrese na konci této zprávy, Číslo značí pořadové číslo poruchy, které je také nakresleno ve výkrese.

— PŘELIVOVÉ ŽLÁBKY K OPRAVĚ
