## DOHODA O SPOLUPRÁCI PŘI OPRAVÁCH

### OČEKÁVANÉ TYPOVÉ PORUCHY V AQUACENTRU ŠUTKA A OČEKÁVANÉ TYPOVÉ ZPŮSOBY OPRAV TĚCHTO PORUCH

**PROTOKOL Z PASPORTIZACE STAVU VYPUŠTĚNÝCH BAZÉNŮ A VEŘEJNÝCH PROSTOR AQUAPARKU V 1. NP V OBJEKTU AQUACENTRA ŠUTKA**

### AQUACENTRUM - PŮDORYS 1. NP

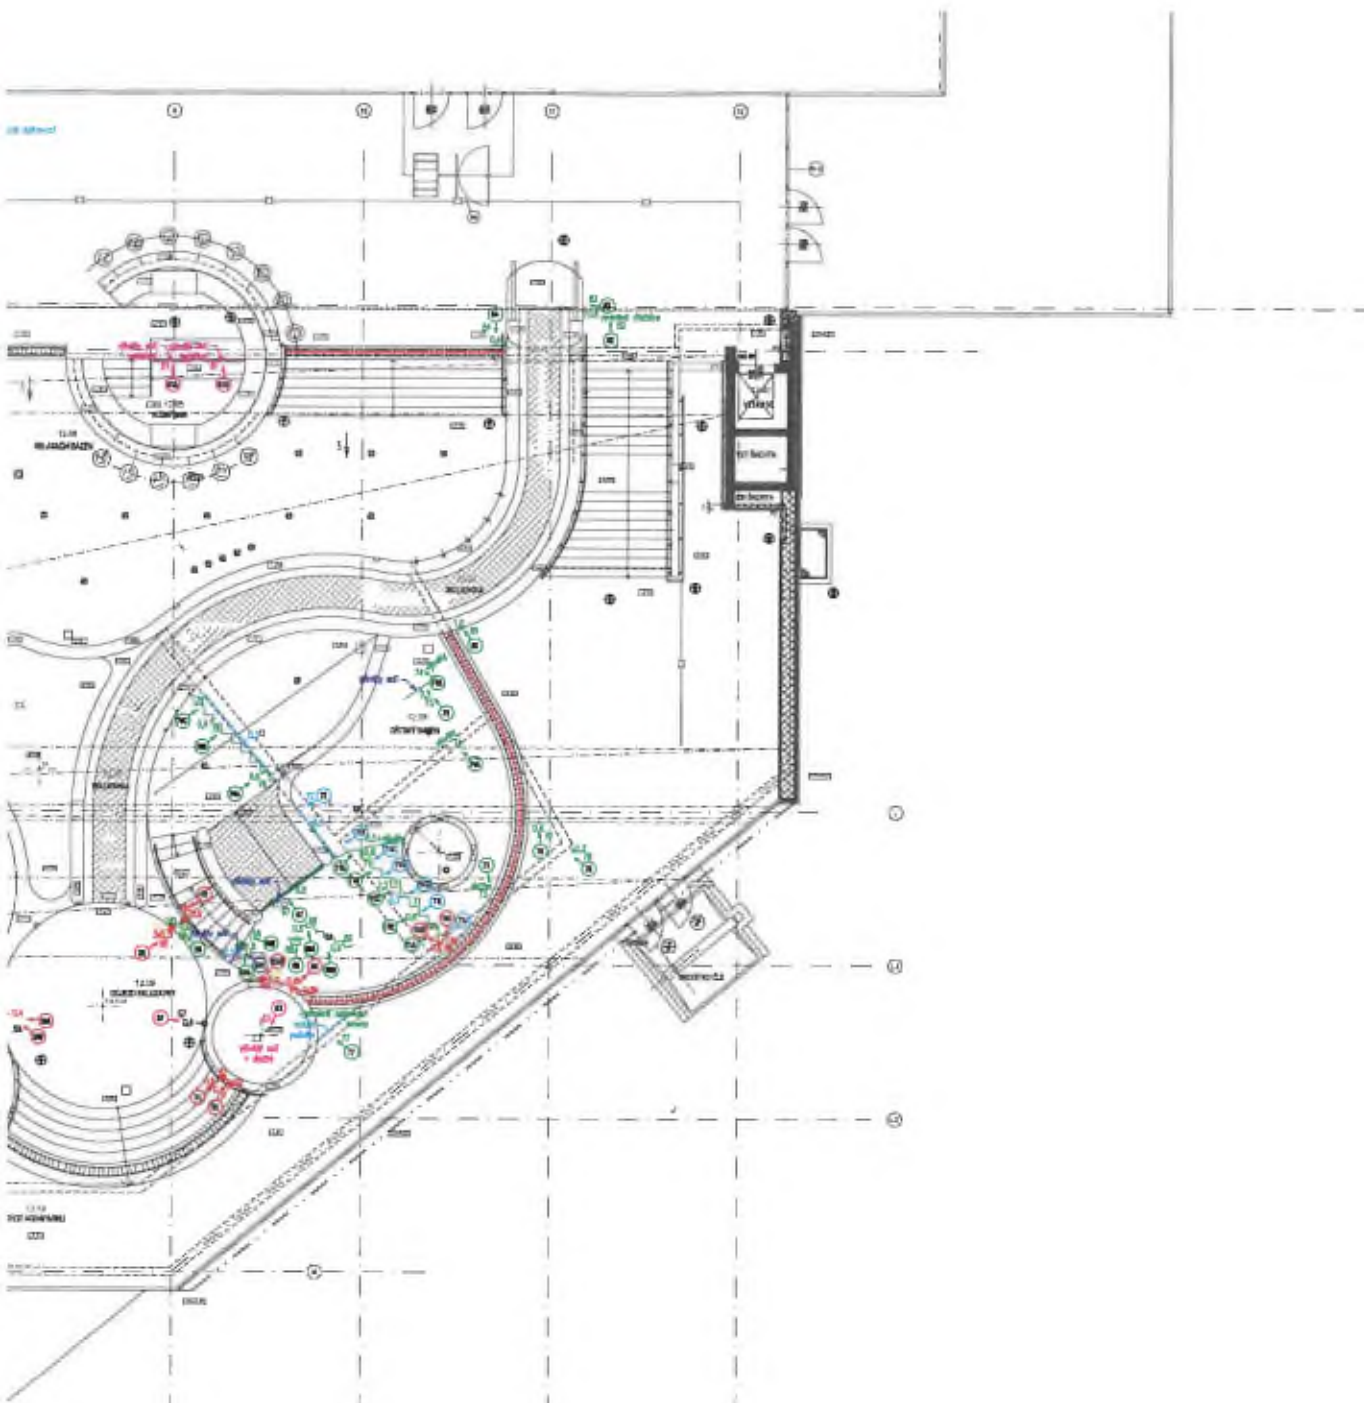
Výsledek pasportizace a repasportizace je dokladován ve výkrese na konci této zprávy, Číslo značí pořadové číslo poruchy, které je také nakresleno ve výkrese.

— PŘELIVOVÉ ŽLÁBKOVÉ K OPRAVĚ
