## SMLOUVA O DÍLO SPR-S261/2020

# **Parní lokomotiva 210.001**

## **„Serényi“**

**restaurátorský záměr**

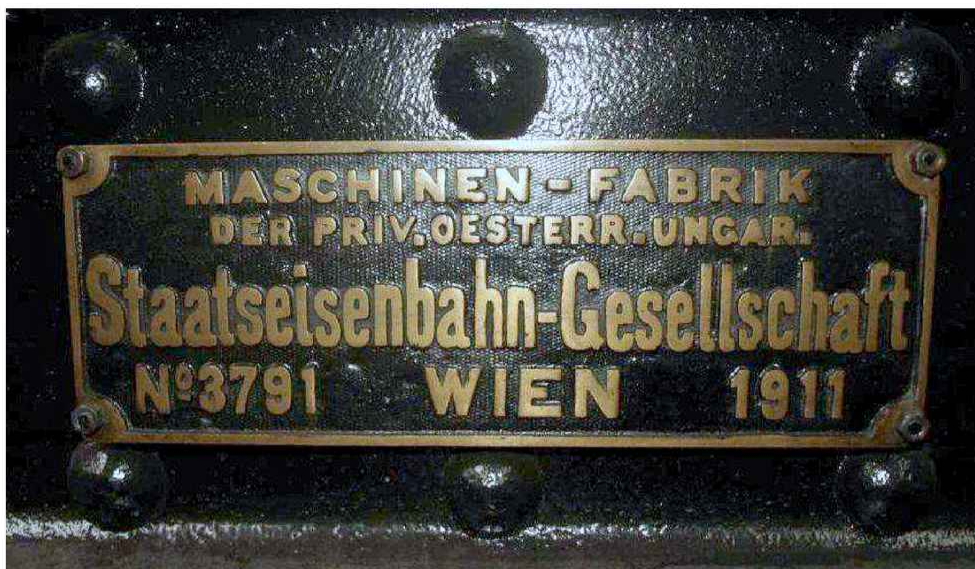
**Obr. 3** Tovární štítek StEG

**Tabulky a nápisy** se zhotoví podle původního provedení uvedeného v kap. 3.2., které měl stroj ještě ve 20. letech, přičemž přesná podoba liter a číslic bude řešena během restaurátorských prací s jejich dodavatelem. Kotlový štítek, rychlostní tabulka a tabulka vodojemová se provedou podle normálu kkStB, revizní tabulka podle normálu ČSD z roku 1923. Tovární štítek se vyrobí ve shodě s autentickou předlohou, viz dále.

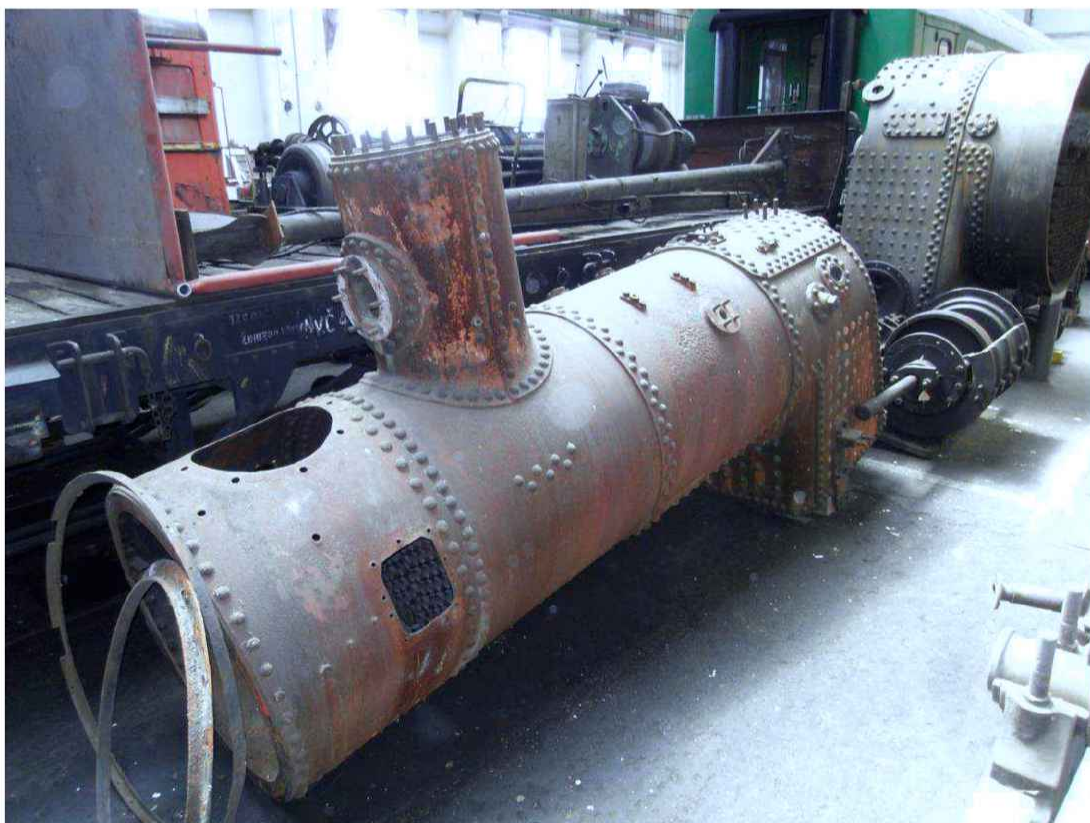
**Obr. 15 – 16** Celkový pohled na odstrojené torzo lokomotivy (nahore) a kotel (dole).

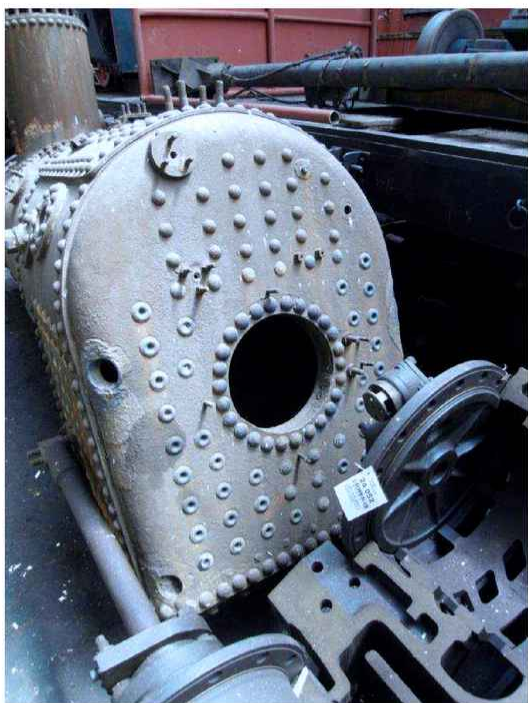
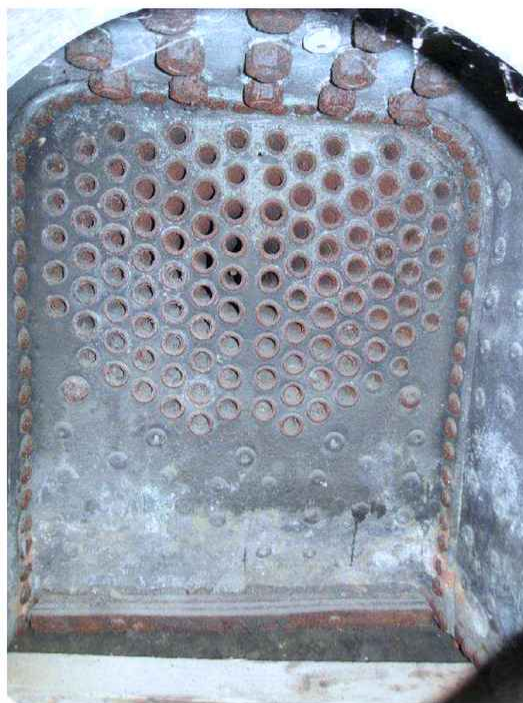
**Obr. 17 – 18** Na dveřnici kotle chybějí veškeré armatury. V kotli jsou zaválcovány všechny žárnice opatřené v topeništi pertlováním.

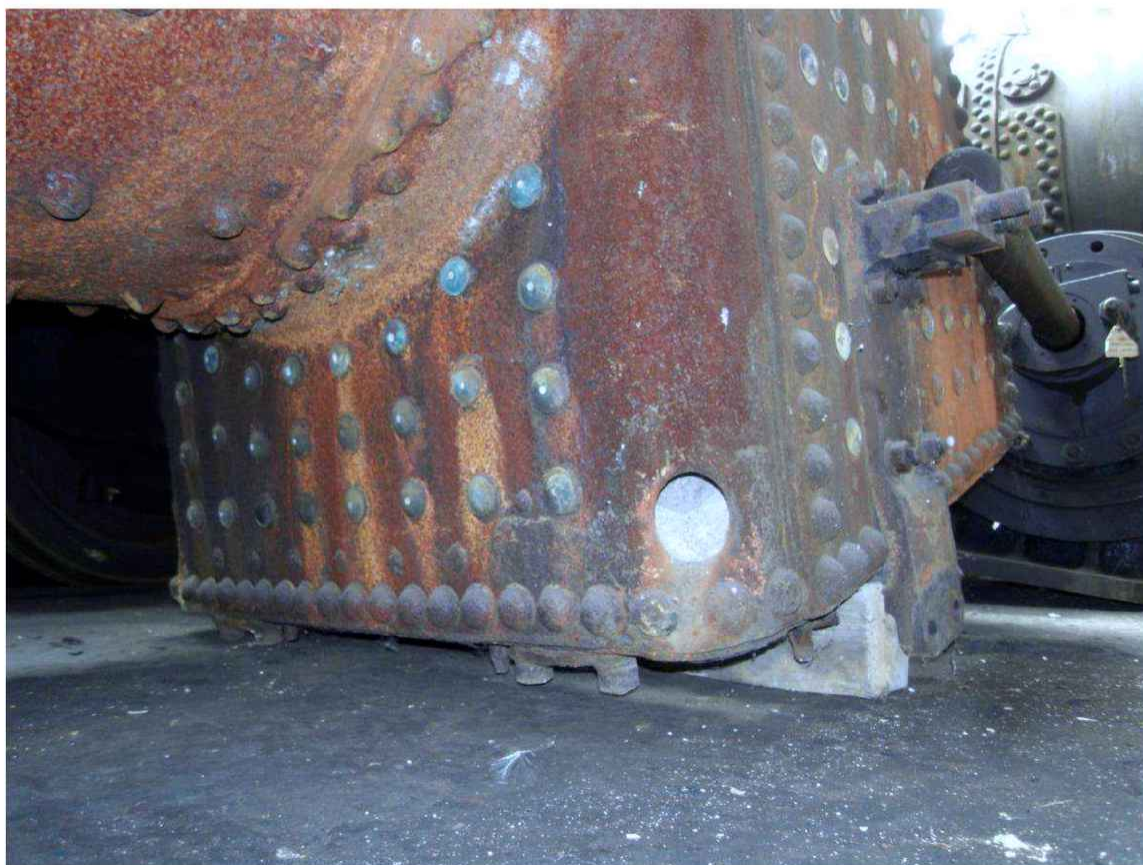
Nýtovaný nožní rám je silně zanesen korozními produkty, kalem a kotelním kamenem. Povrch kotlového tělesa je vizuálně v dobrém stavu, jen poblíže výronků je silně napaden důlkovou korozi.

**Obr. 19** Nožní rám zaplněný kotelním kamenem. Raková stěna postrádá otvor pro odkalovací kohout.

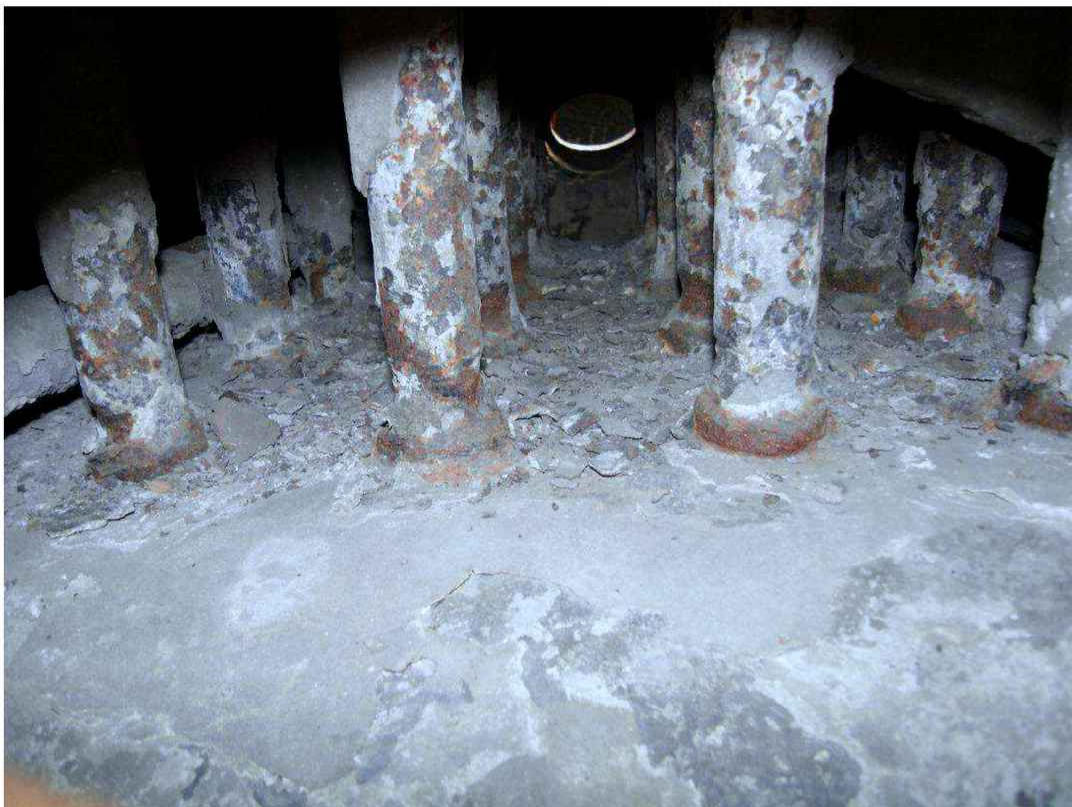
Prohlídka **kotle** byla provedena nejen ze strany spalín, ale i zvenčí díky tomu, že je demontován plechový obal. Ze strany vody je na stropě topeniště asi 3 mm silná vrstva kotelního kamene překrytá spadánými šupinami kamene a rzí (obr. 20). V trubkovnici jsou osazeny všechny žárnice, opatřené na koncích pertlováním (obr. 18). Trubky jsou zaneseny sazemí, popelem a korozními produkty. Ze strany vody jsou silně korodovány a odlupuje se z nich tlustá vrstva kotelního kamene. Rošt je demontován a uložen mimo kotel, roštnice jsou vizuálně v dobrém stavu, nosiče roštu jsou na svém místě v topeništi.

**Obr. 20** Strop topeniště zanesený kotelním kamenem.

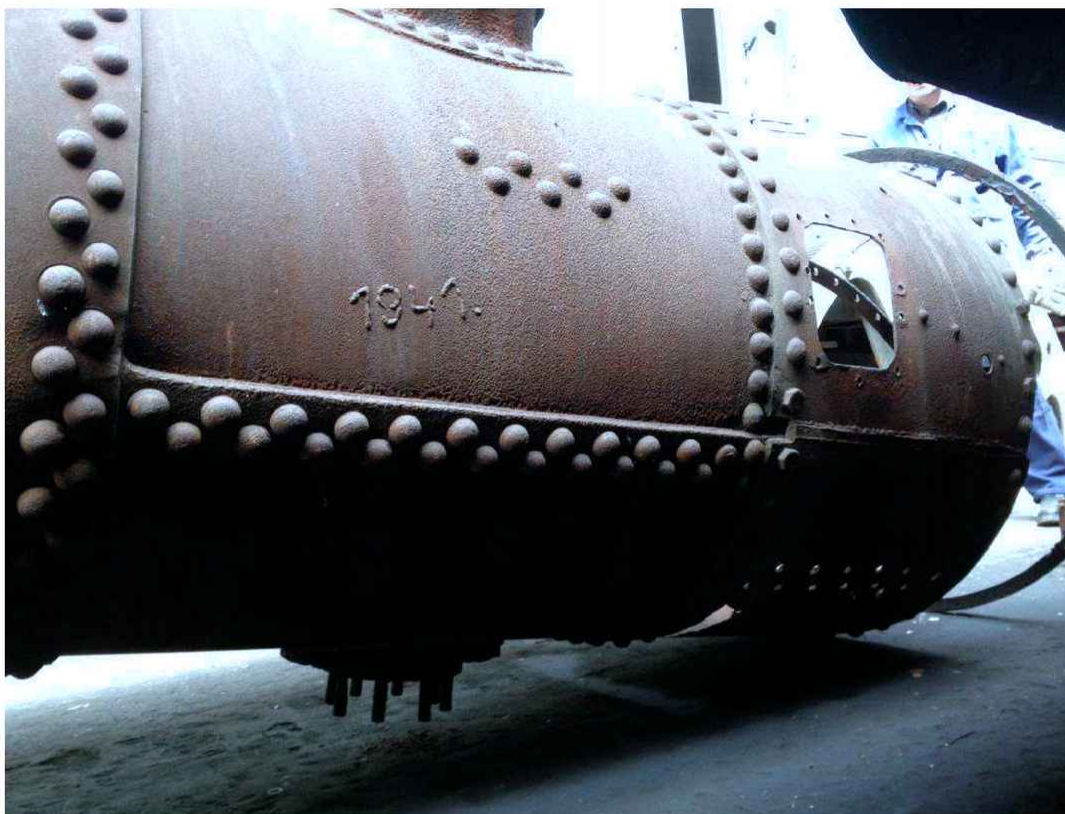
**Obr. 22** Letopočet 1941, nanesený elektrodou na těleso kotle, koresponduje se lhůtou hlavní opravy lokomotivy. Tehdy zřejmě došlo k výměně stěn skříňového kotle.

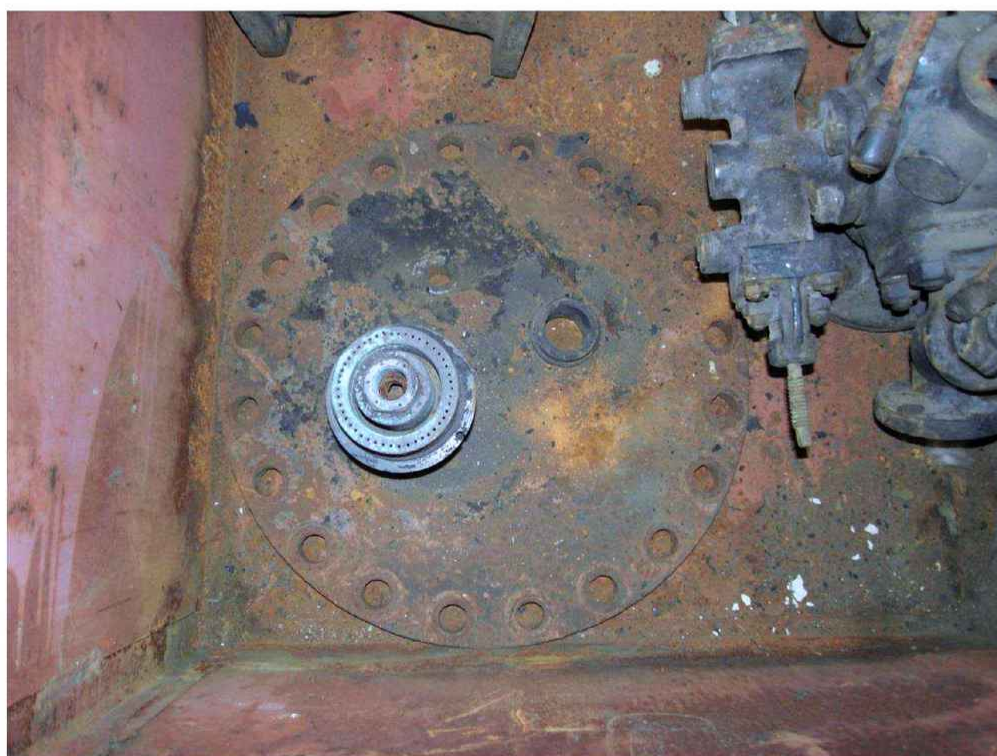
**Obr. 23** Víko parojemu a stav dochování pojistných ventilů – jeden zcela chybí, z druhého zůstalo jen torzo.

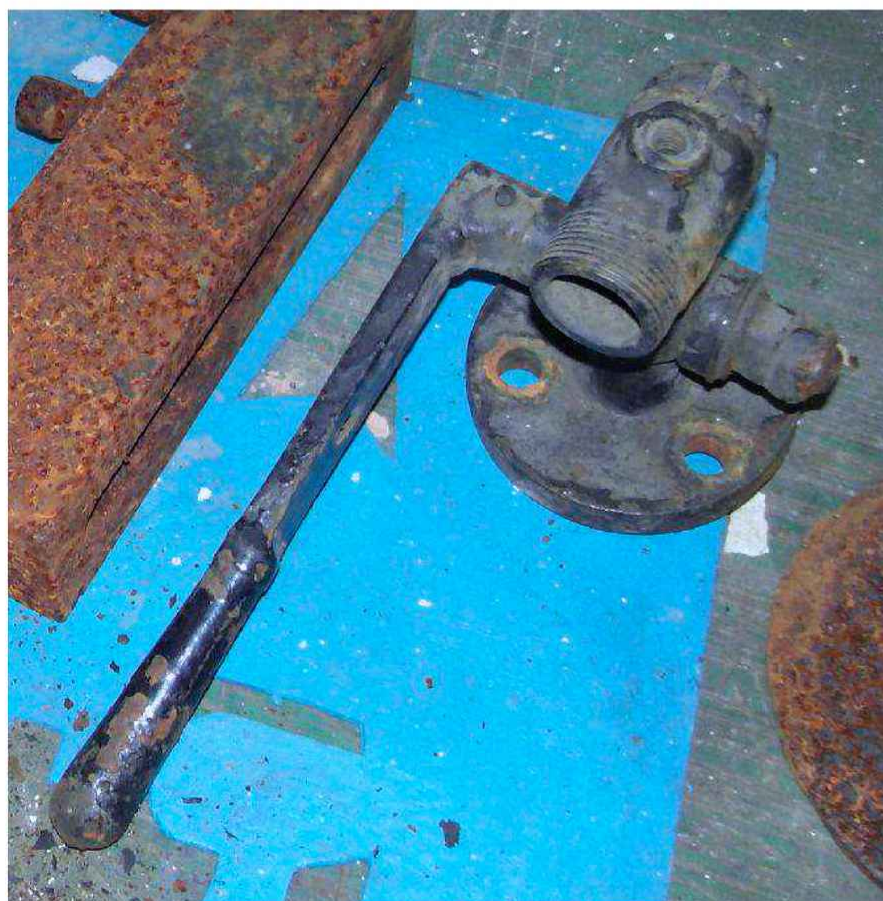
**Obr. 25** Zachovaný horní kohout původního vodoznaku.

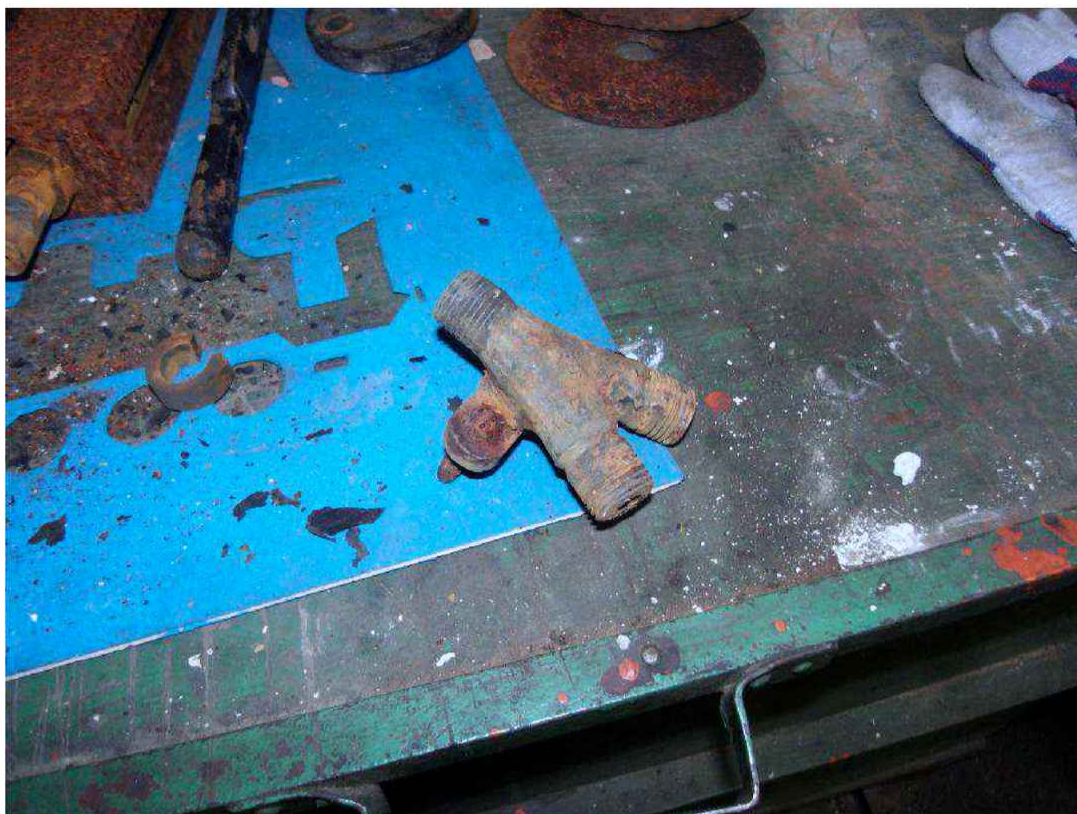
**Obr. 26** Zachovaná původní rozdvojka mazacího vedení, podle které se vyrobí druhá, chybějící.

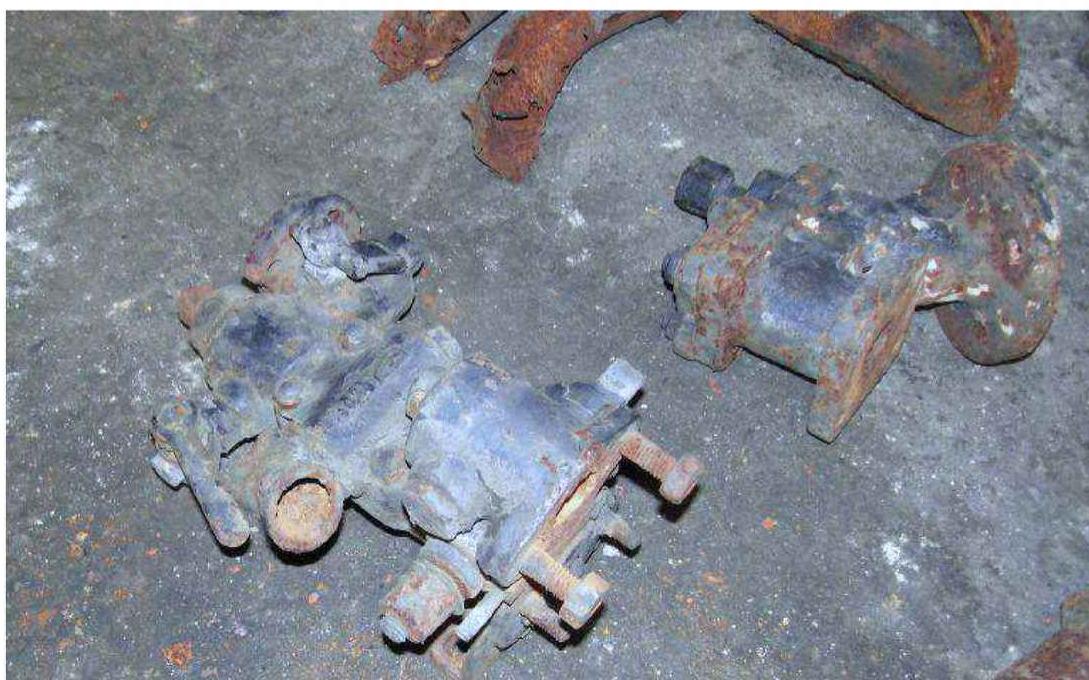
**Obr. 27** Napaječe jsou zachovány oba, jeden je na lokomotivě, druhý demontovaný (vlevo). Jedna ze dvou napájecích hlav chybí (vpravo).

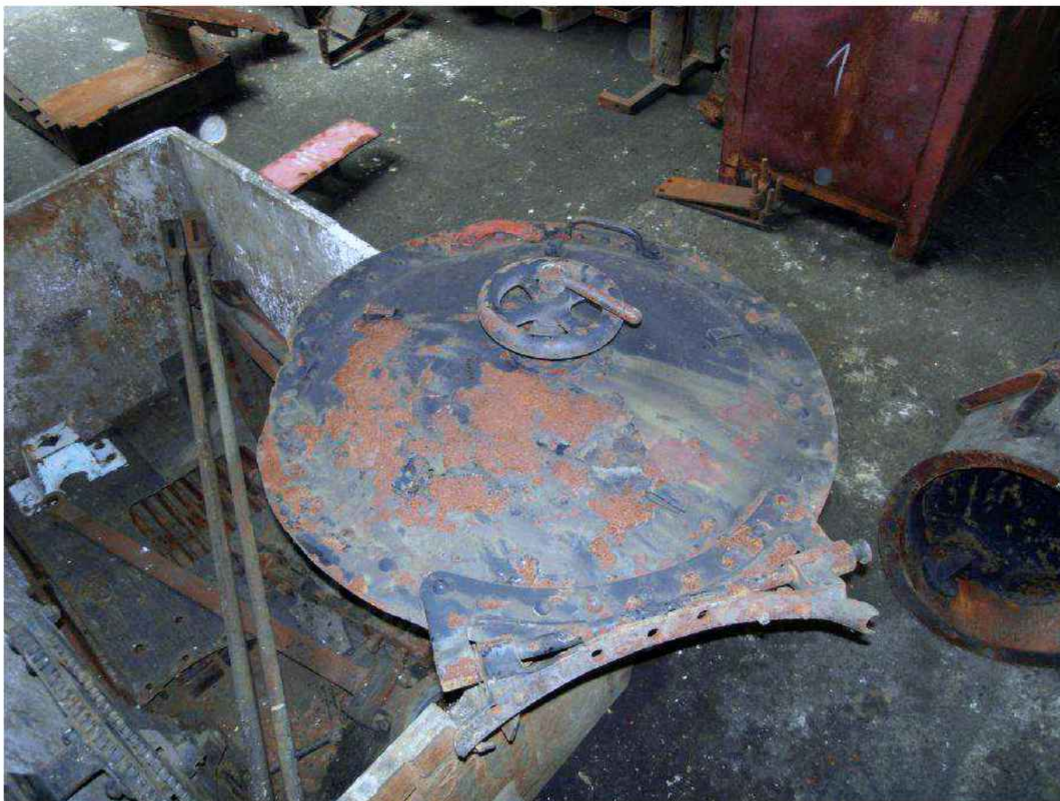
**Obr. 28** Dýmniční dvířka.

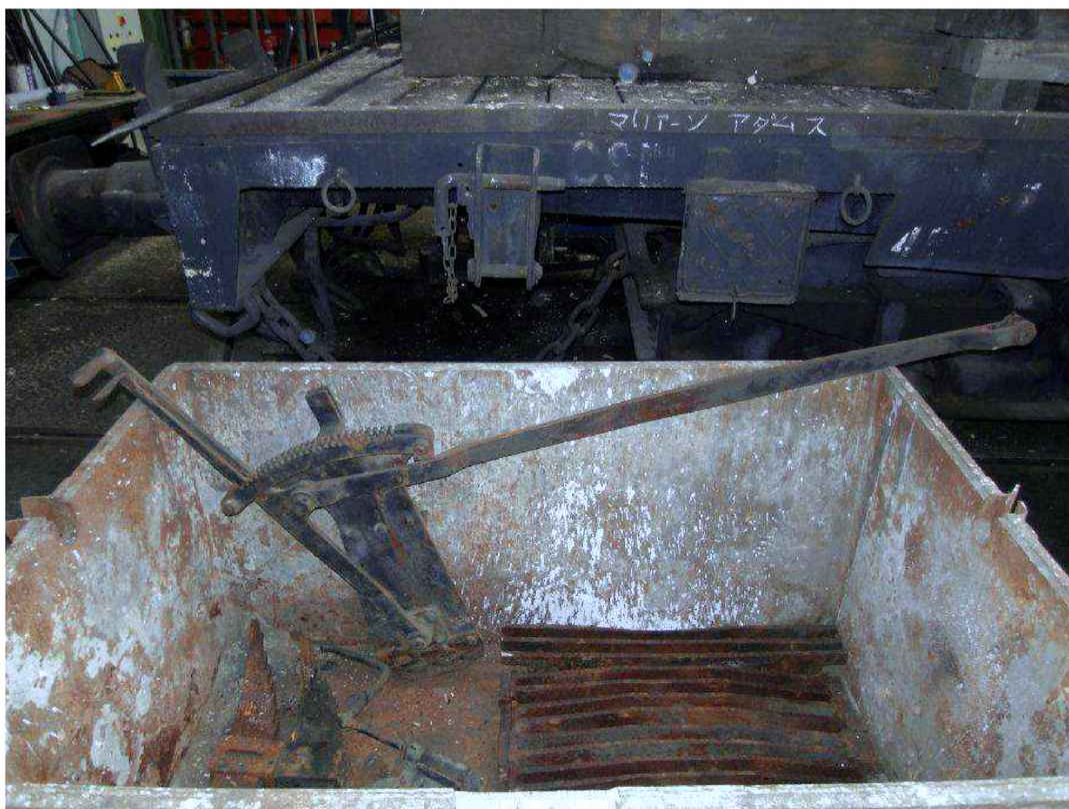
**Obr. 31** Stojan reverzní páky a roštnice.

- Koroze uvnitř válců, na šoupátkových sedlech a na pístech, těsnicích kroužcích a šoupátkách se očistí (zaškrabou) a zaleští ručně tak, aby šoupátka a písty byly volně pohyblivé a neodíraly se. Před montáží se tyto díly potřou směsí silikonového oleje s grafitem.
- Centrální mazání stroje bude obnoveno v původním provedení, Kernaurova maznice se vyrobí jako replika. (viz obr. 2).
- Stojan páky reverzu má rozpadlou patku, kterou je připevněn k podlaze. Patka (L profil) se vyrobí nová a nanýtuje ke stojanu (obrázky 31 a 37).
- Vyrobí se chybějící díly:

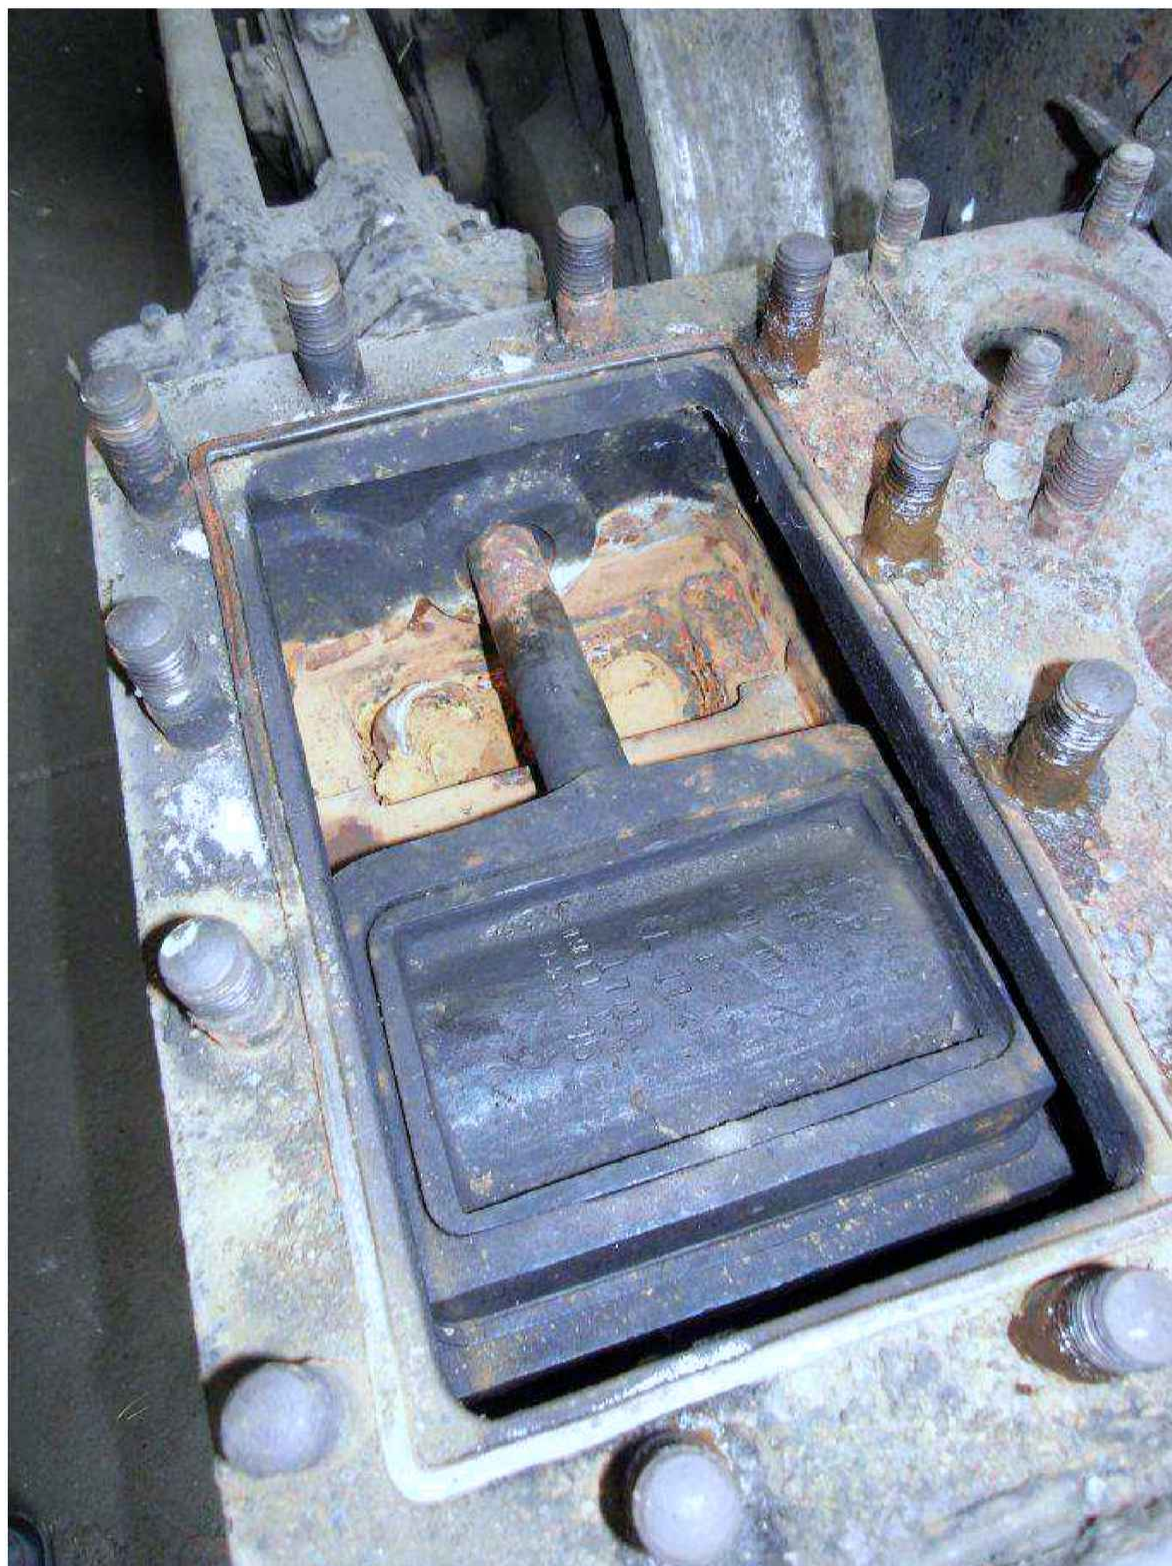
Vnitřek **parního stroje** byl prohlédnut na pravé straně, a to jak šoupátková komora tak válec. Stroj je silně zanesen vysráženou rzí a kalem, ale korozní napadení vlastních ploch šoupátkového sedla a válce je kupodivu pouze povrchové, přestože nezakrytými přírubami přítokového a výfukového potrubí do stroje přes deset let pronikala srážková voda (obr. 32 a 33). Vnější součásti pohonu a rozvodu parního stroje jsou až na spojovací materiál kompletní, převážně povrchově korodované (obr. 34 - 36).

**Obr. 32** Znečištění P šoupátkové komory korozními produkty.

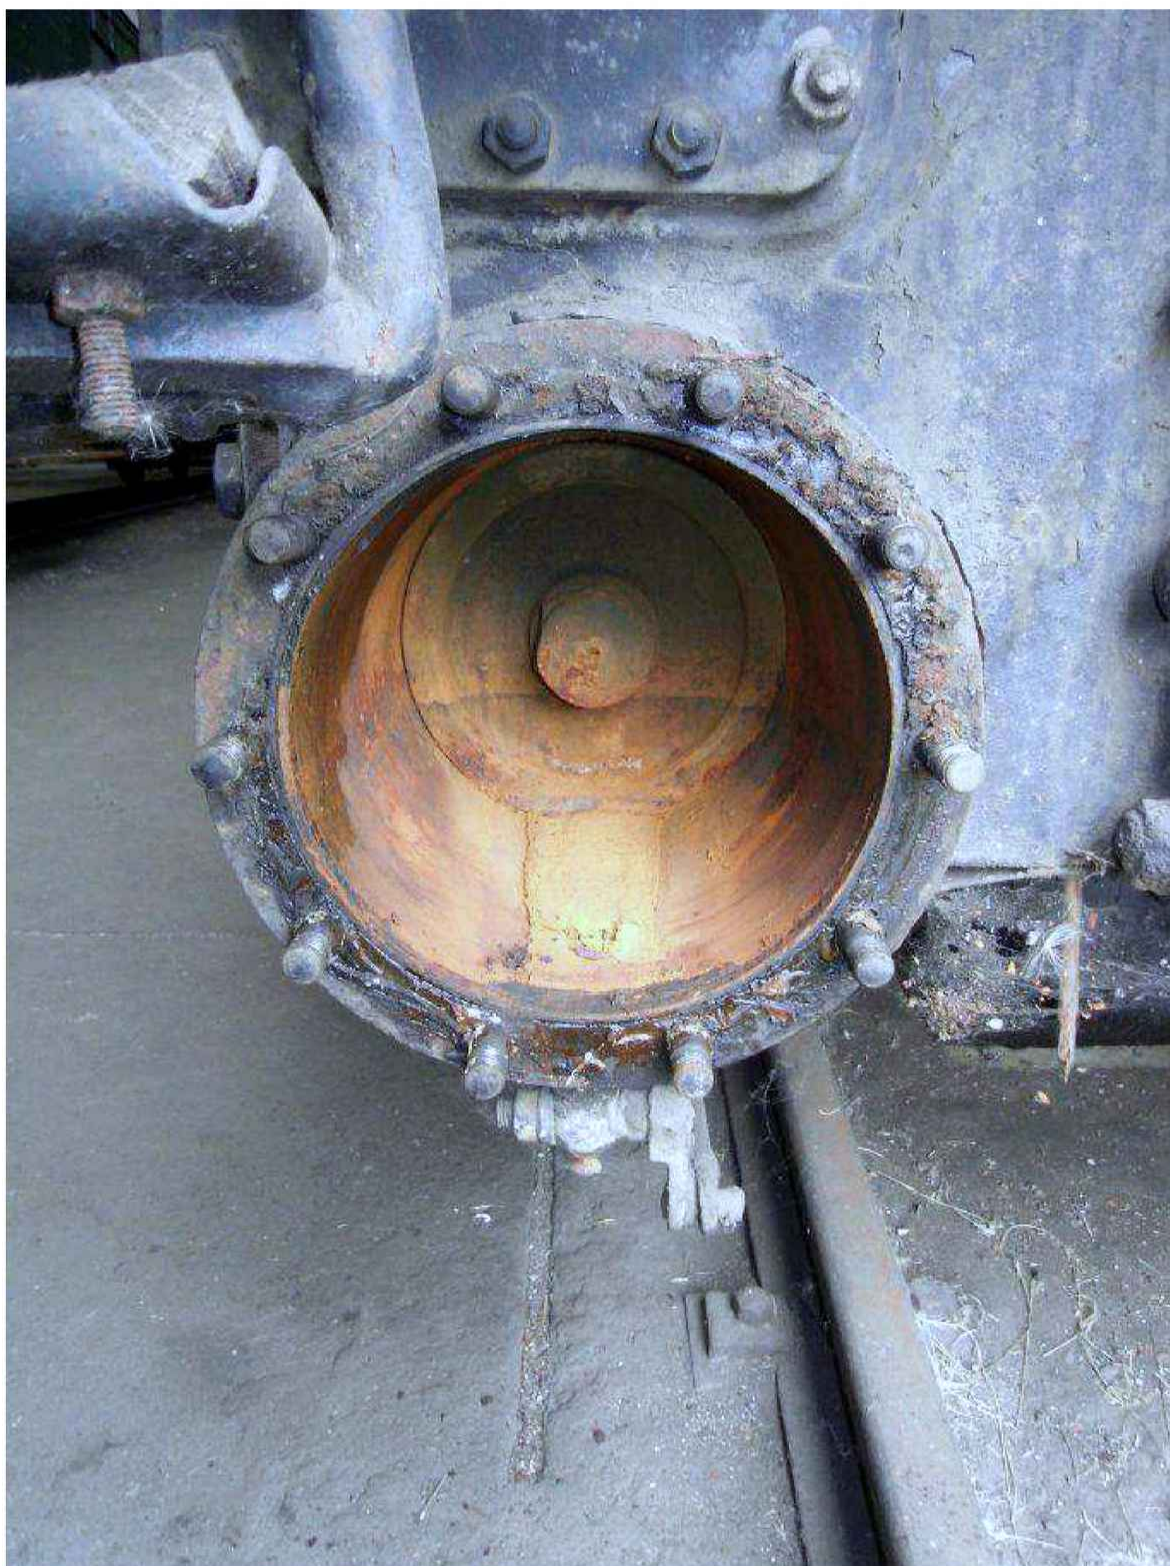
**Obr. 33** Dobře viditelné stopy po hladině vody, která se hromadila uvnitř P válce a dno zanesené kalem. Stěny válce však nevykazují hluboké korozní napadení.

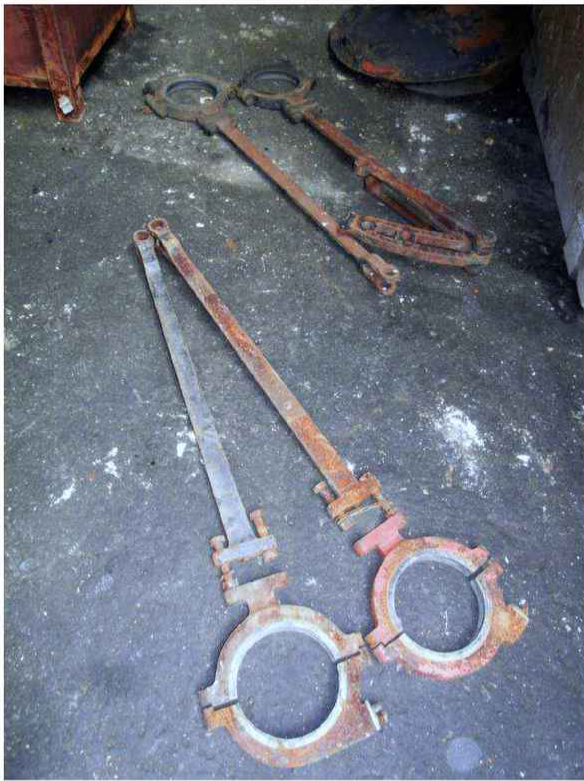
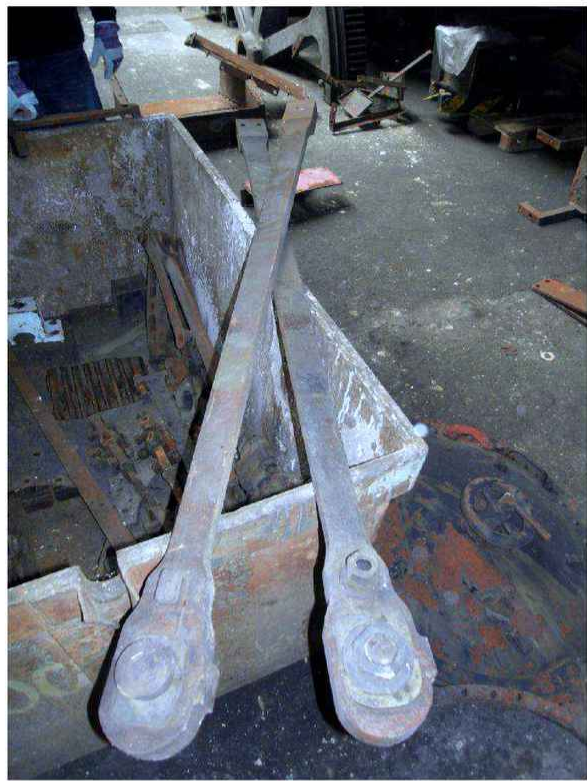
**Obr. 34 - 35** Rozvodové a hnací tyčové je kompletní a jeho části jsou v prakticky stejném stavu. Zde jako příklad výstředníkové tyče (vlevo) a ojnice (vpravo).

Tyče pohonu a rozvodu se zbaví koroze a vyleští, avšak jen do té míry, aby zůstaly patrné stopy provozního opotřebení (korozní důlky, odřeniny apod.).

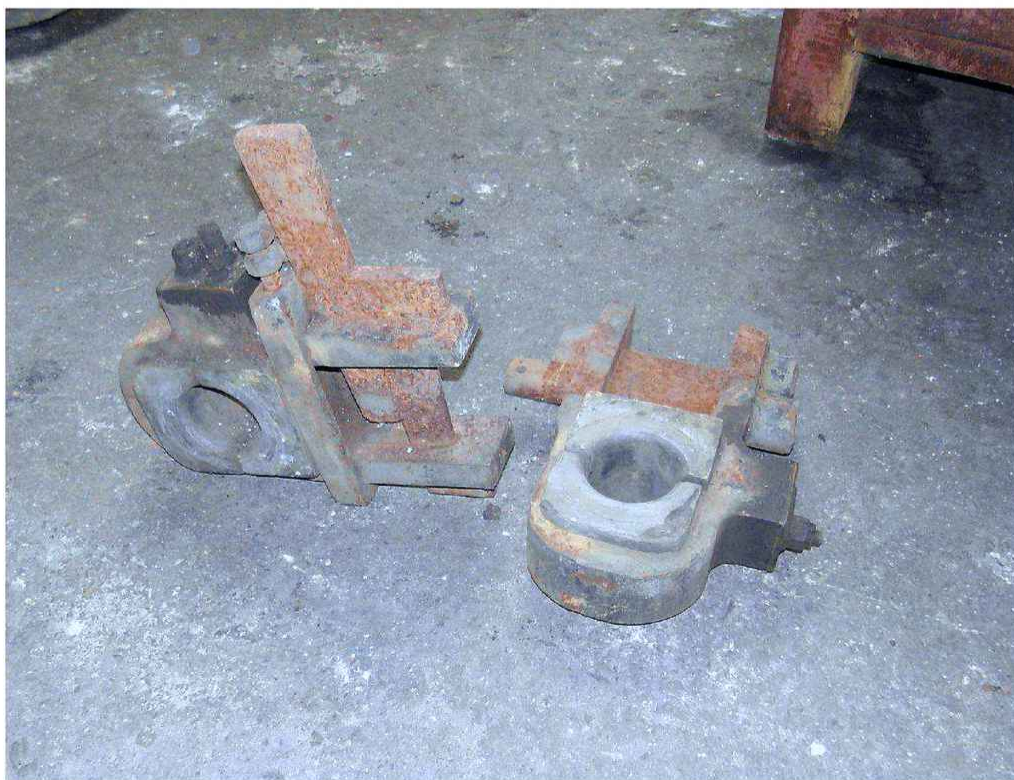
**Obr. 36** Hlavy ojnic.

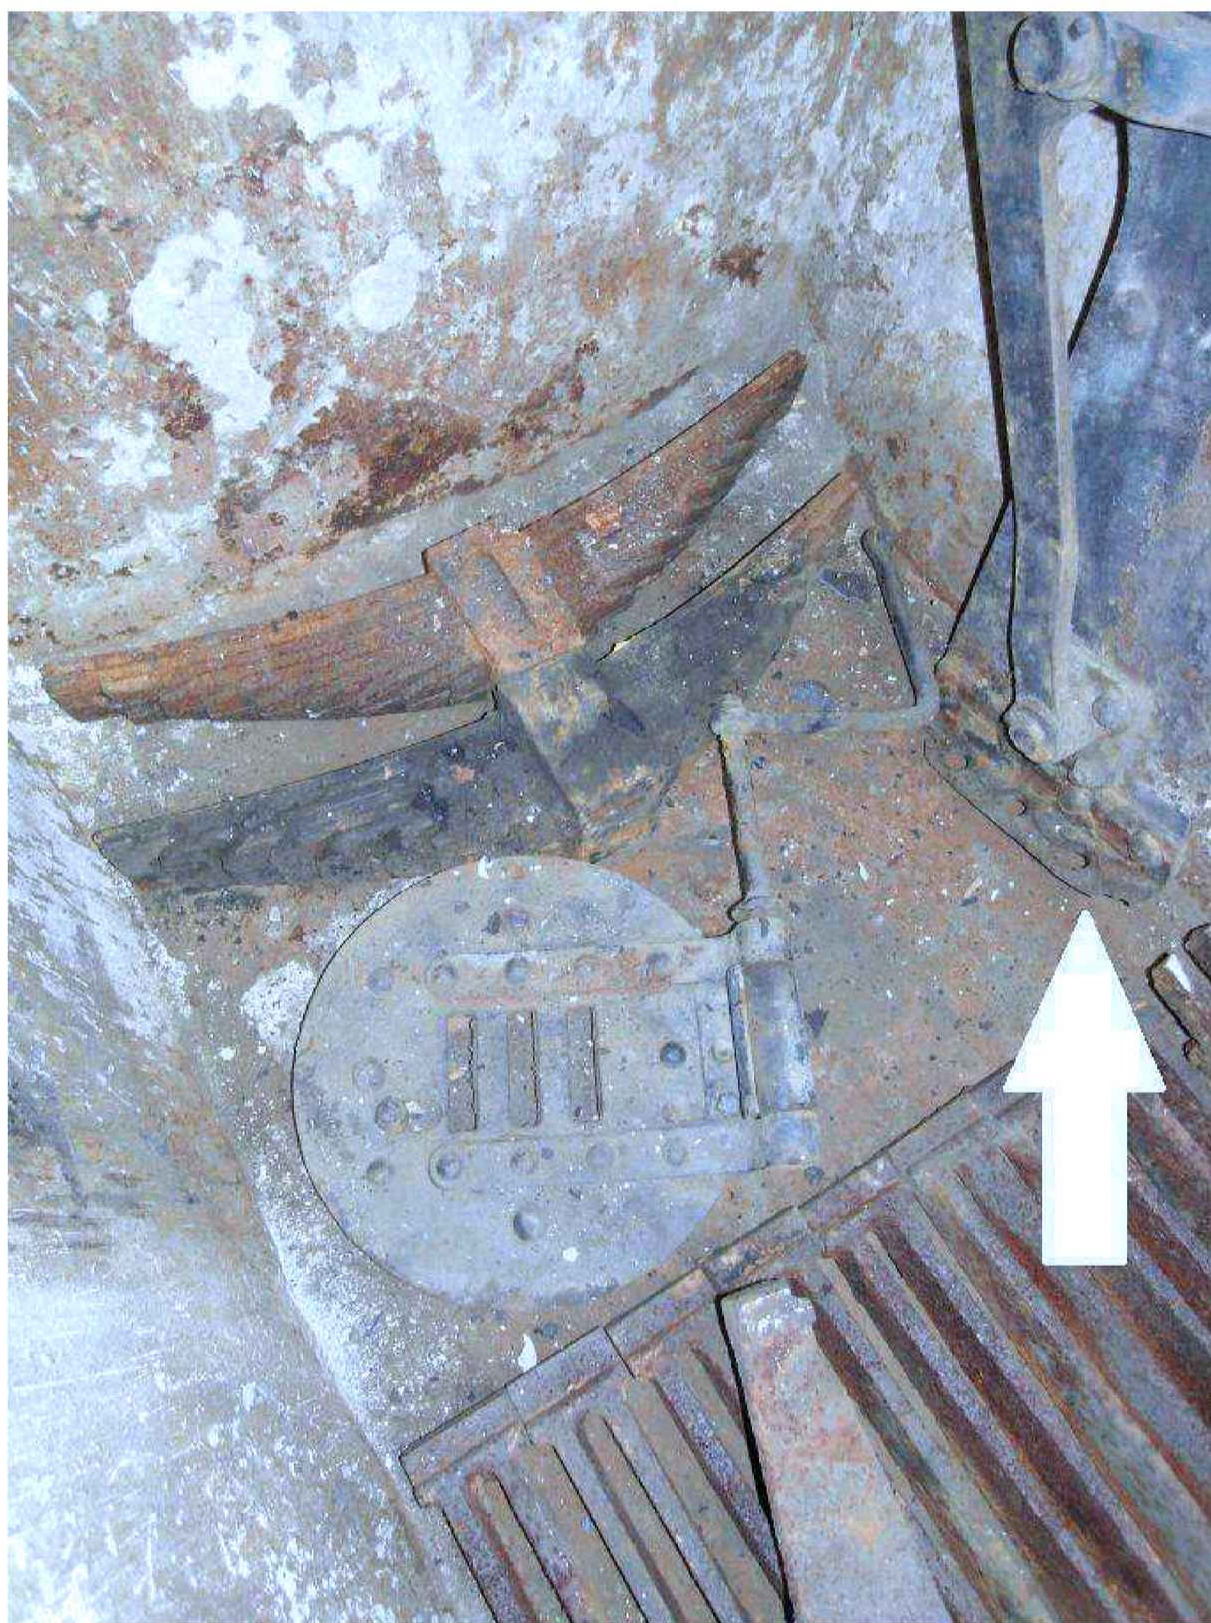
**Obr. 37** V jednom z kontejnerů se nacházejí topná dvířka, pružnice a roštnice. Vpravo je vidět korozi zničená patka stojanu reverzní páky (šipka), kterou bude třeba nově vyrobit.

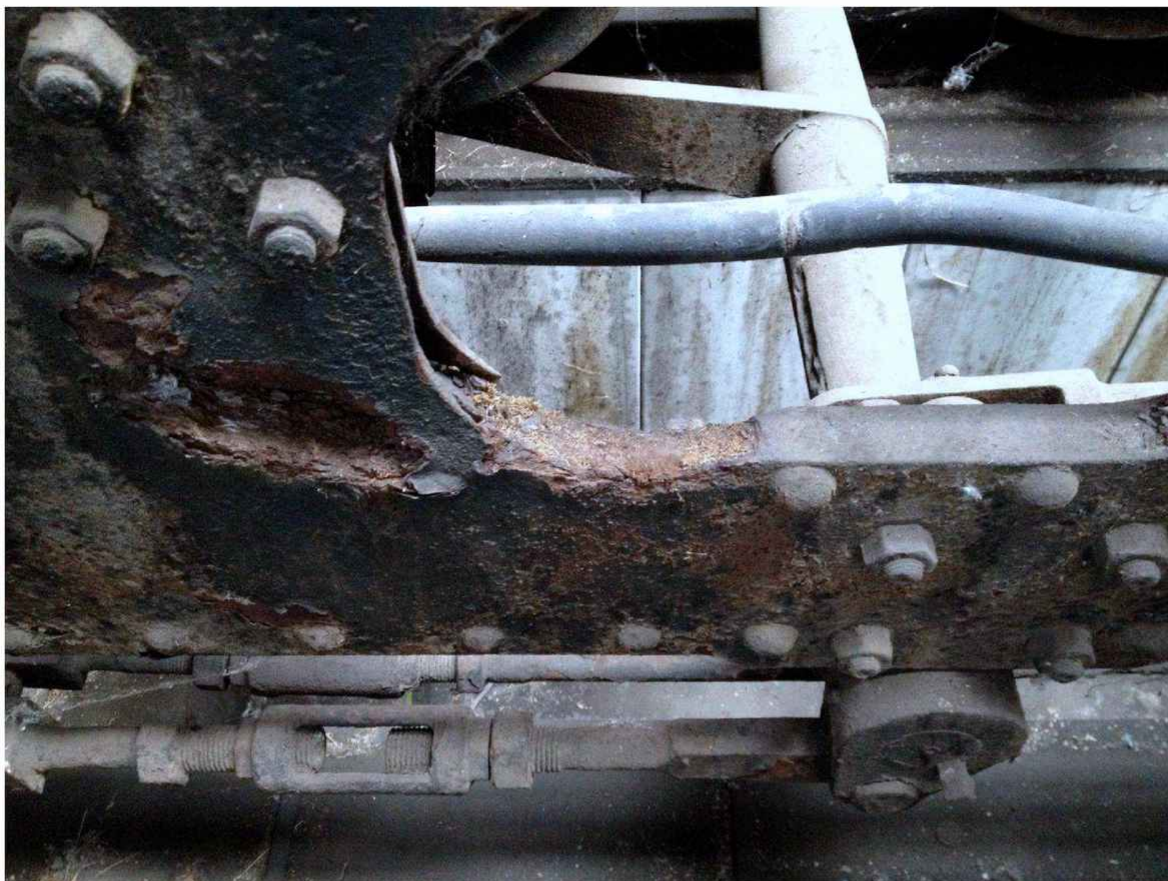
**Pojezd a rám** lokomotivy jsou kompletní, avšak rám vykazuje silná lokální poškození korozi - na několika místech je prorezlý veskrz (obr. 38 a 39). Z celkem 8 výztuh okrajů čelníků jsou 4 zcela strávené korozi (obr. 40). Vypružení předního tažného háku je nekompletní (obr. 44) a všechny čtyři nárazníky mají deformované talíře v důsledku hrubého zacházení při posunu. Pružiny nárazníků jsou kompletní, ale nepoužitelné. Všechny jsou silně korodovány a vykazují ztrátu pružnosti. Jedna je prasklá. U hnací nápravy na L straně byl zjištěn chybějící spodek nápravového ložiska (obr. 41).

Obr. 38 – 39 Korozní poškození rámu.

- Proveďte se oprava rámu. Korozi strávená místa se vyříznou a vevaří se záplaty z ocelového plechu téže síly. Záplaty musejí být dokonale začištěny, aby svary nebyly viditelné. Dutiny mezi plechy rámu se důkladně zbaví nečistot a korozních produktů, pasivují se taninem a opatří nátěrem (stříkáním). Nepřístupná místa se namísto nátěru zalijí konzervačním olejem. Hrany distančních vložek silně poznamenané korozi se vyvaří (doplní se chybějící materiál) a opracují do původního tvaru.

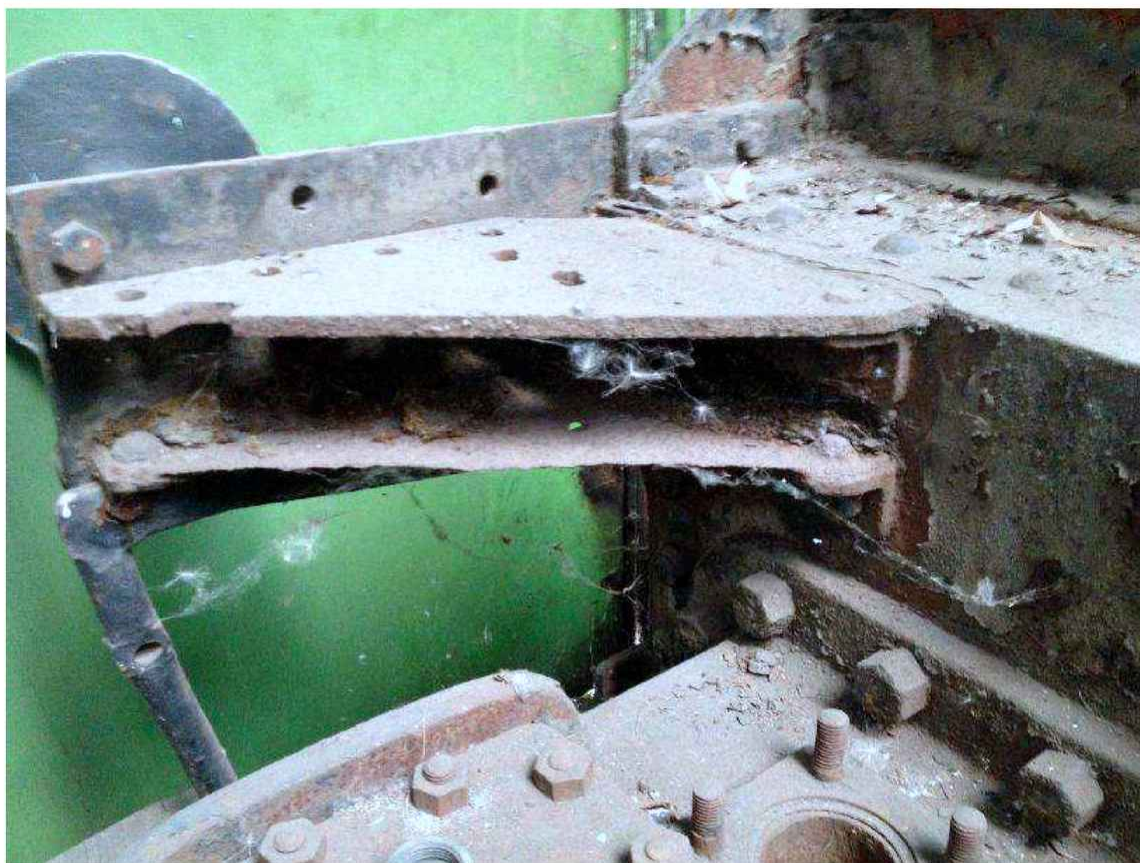
**Obr. 40** Výztuhy za čelníky – horní v původní tloušťce a dolní zničená korozí.

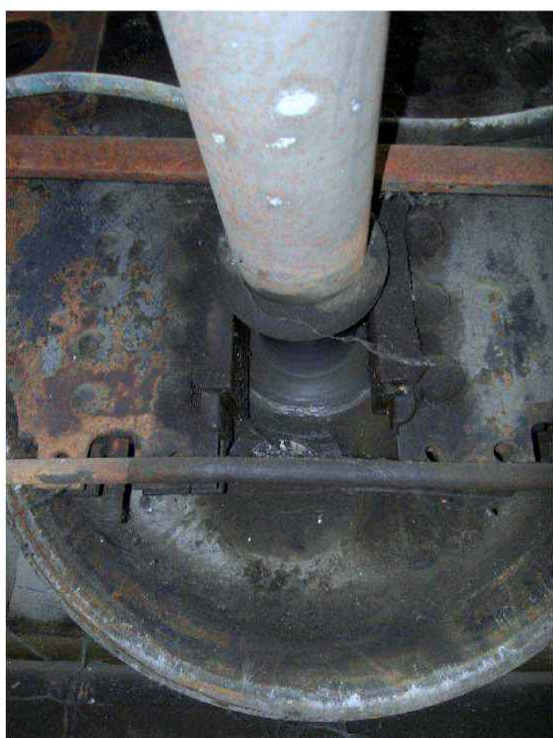
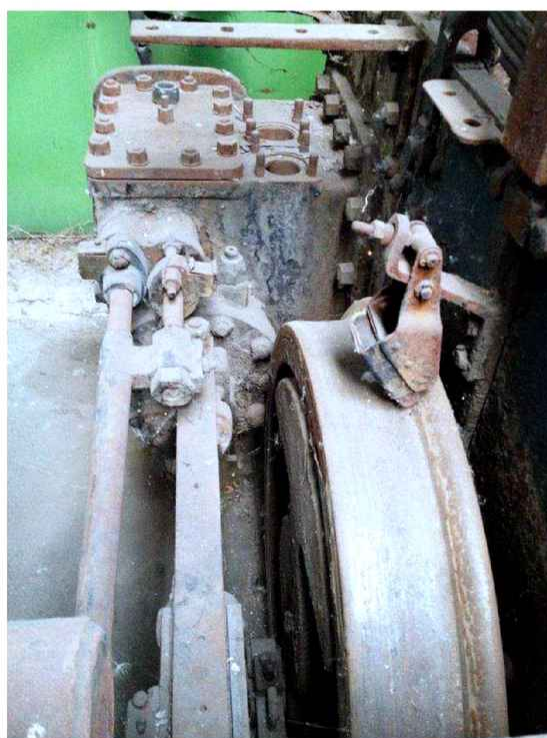
**Obr. 41 - 42** Chybějící spodní díl ložiska hnací nápravy na L straně (vlevo) a zachovaná mazací patrona okolku spřažené nápravy (vpravo).

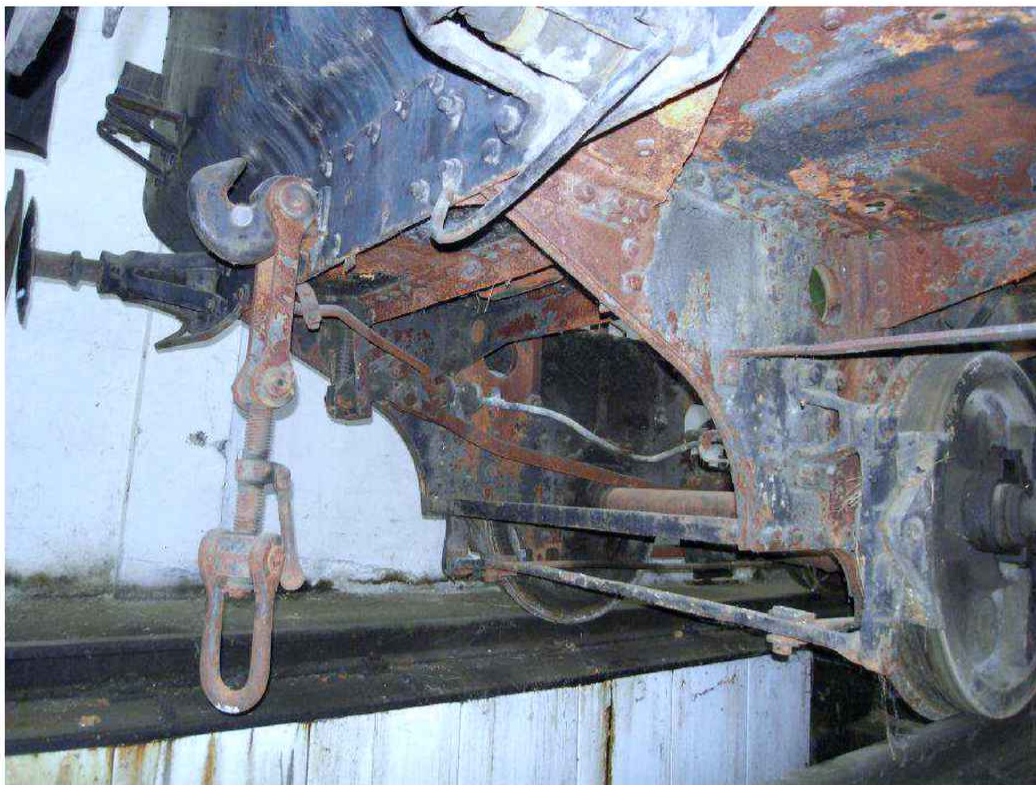
**Obr. 43** Zád' stroje pod uhlákem.

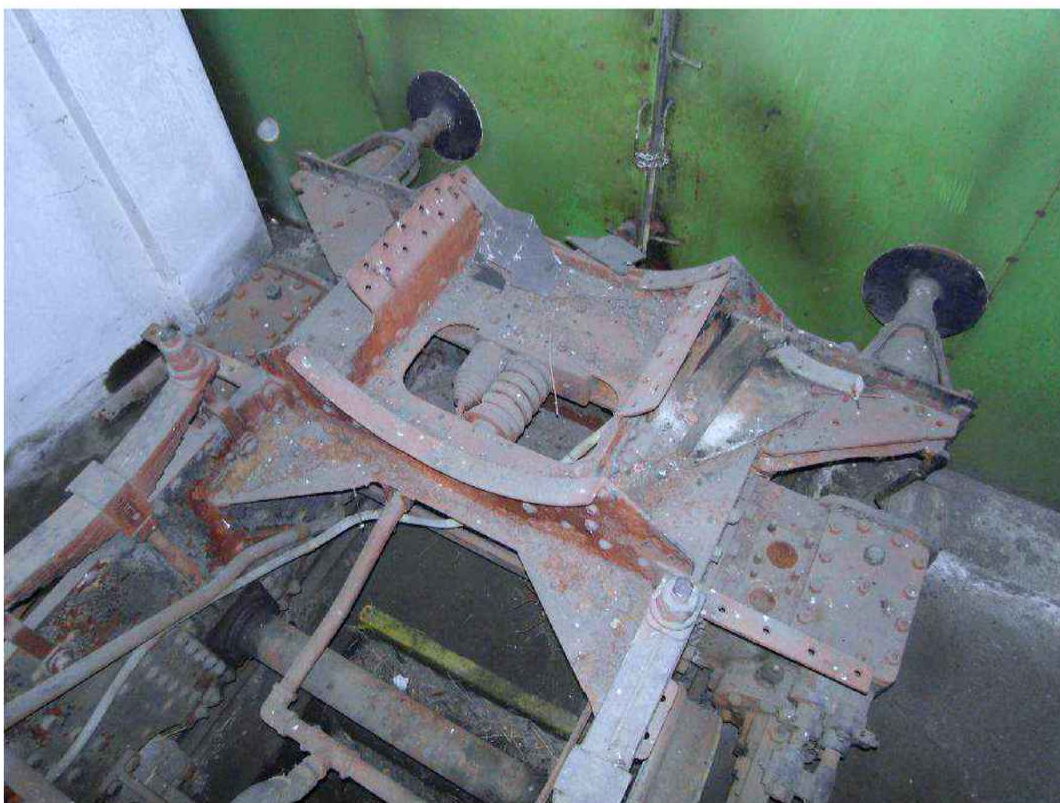
**Obr. 44** Mezi dýmniční podpěrou je dobře vidět nekompletní a provizorně opravené odpružení tažného háku. Patrné je pokřivení nárazníků.

- Vypružení tažných háků a nárazníků se dodá nové. Poškozené talíře nárazníků se opraví, vymezí se vůle mezi koši a dřívky nárazníků.
- Vyrobi se nebo dodají chybějící díly:
