## SMLOUVA O DÍLO SPR-S261/2020

# **Parní lokomotiva 210.001**

## **„Serényi“**

**restaurátorský záměr**

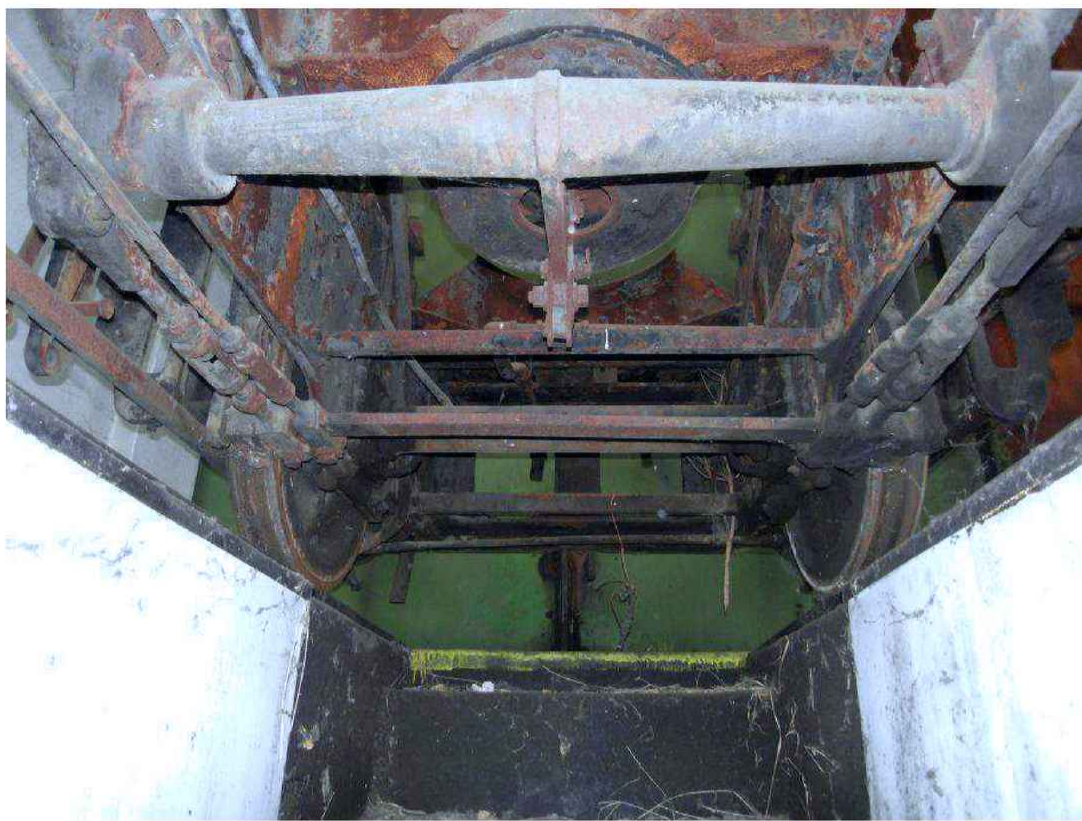
**Obr. 45** Spodní pohled mezi postranice rámu a na brzdové tyčové.

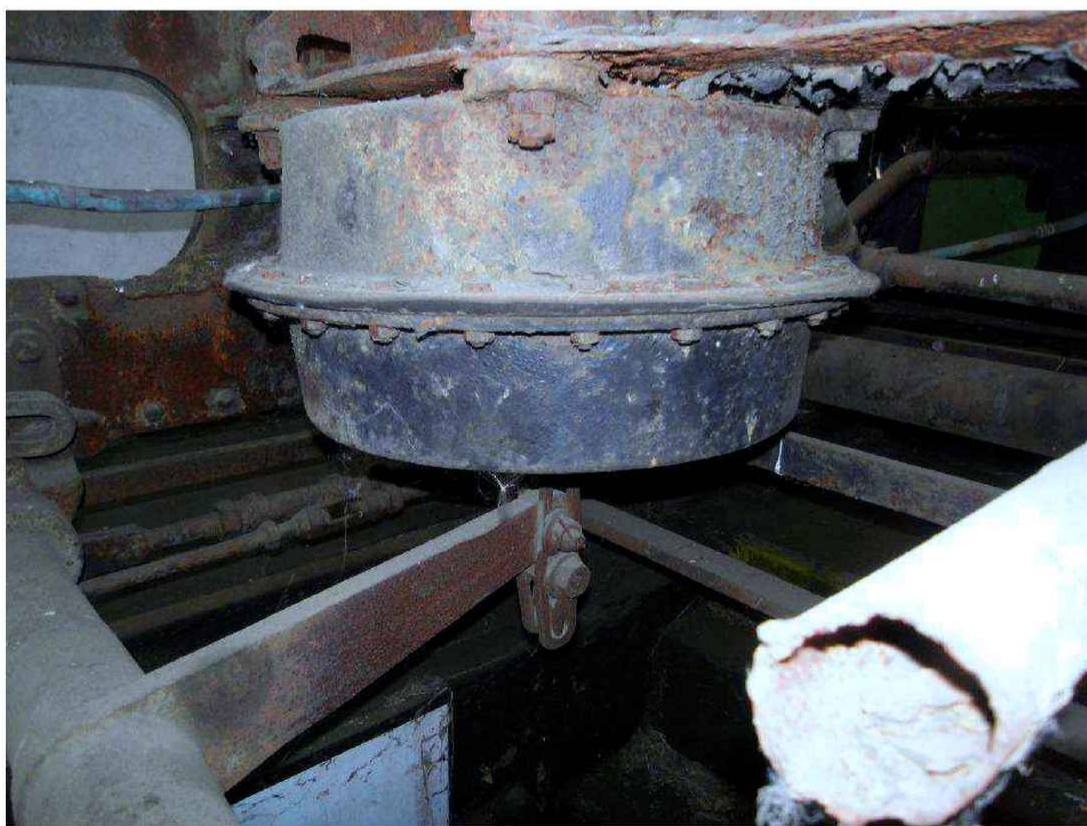
**Obr. 46** Brzdový válec upevněný na rámové výztuže.

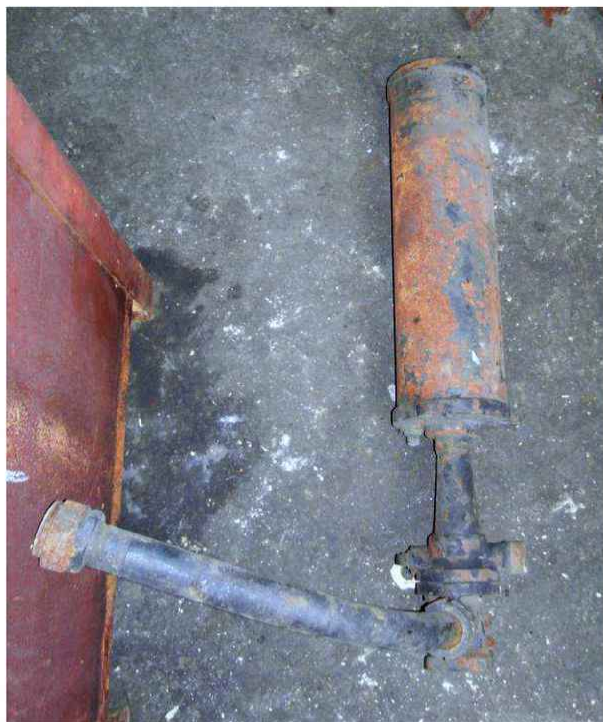
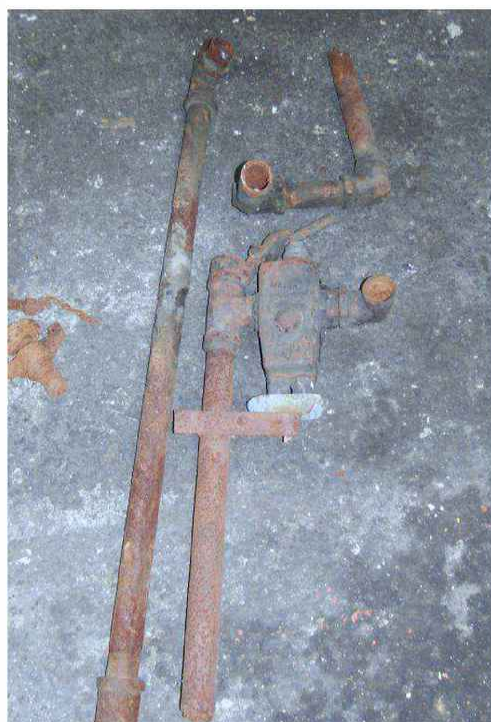
**Obr. 47 - 48** Podstatné součásti ssací brzdy jsou zachovány. Vlevo ejektor s tlumičem, vpravo odbrzdňovací klapka, odvodňovač se zpětnou klapkou a torzo potrubí.

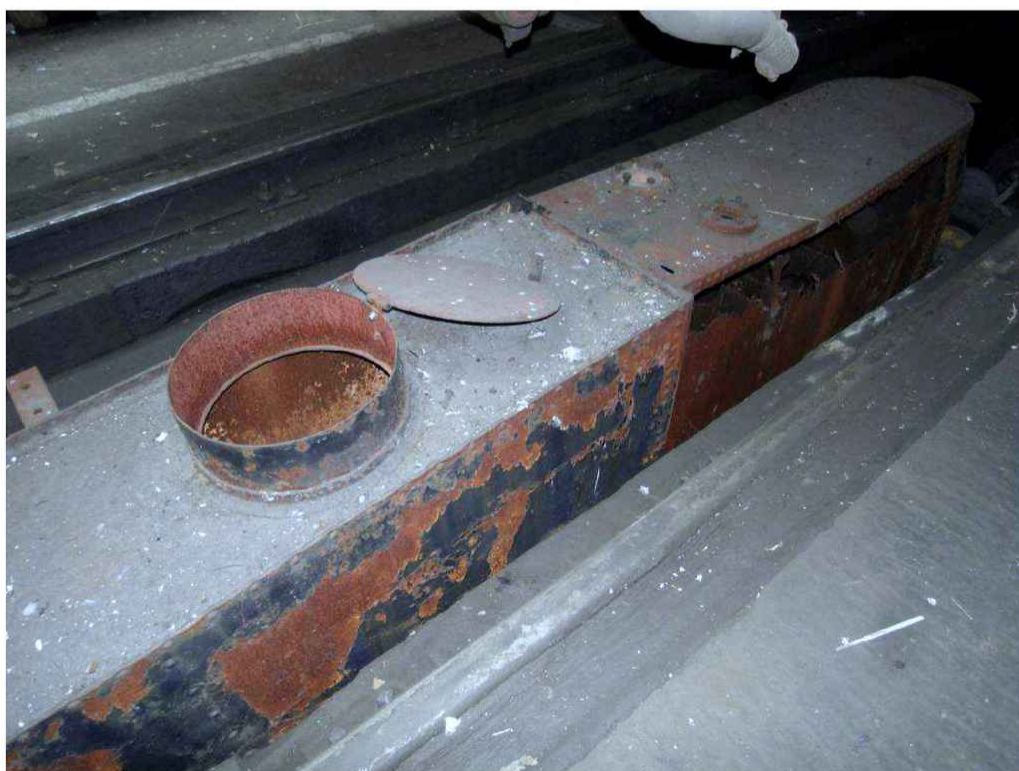
**Obr. 49** Vodní vany jsou pro úsporu místa nyní uloženy v jámě pod vozidly. V pozadí je P vana, jejíž bok je již zcela rozpadlý. Stav druhé vany je tentýž.

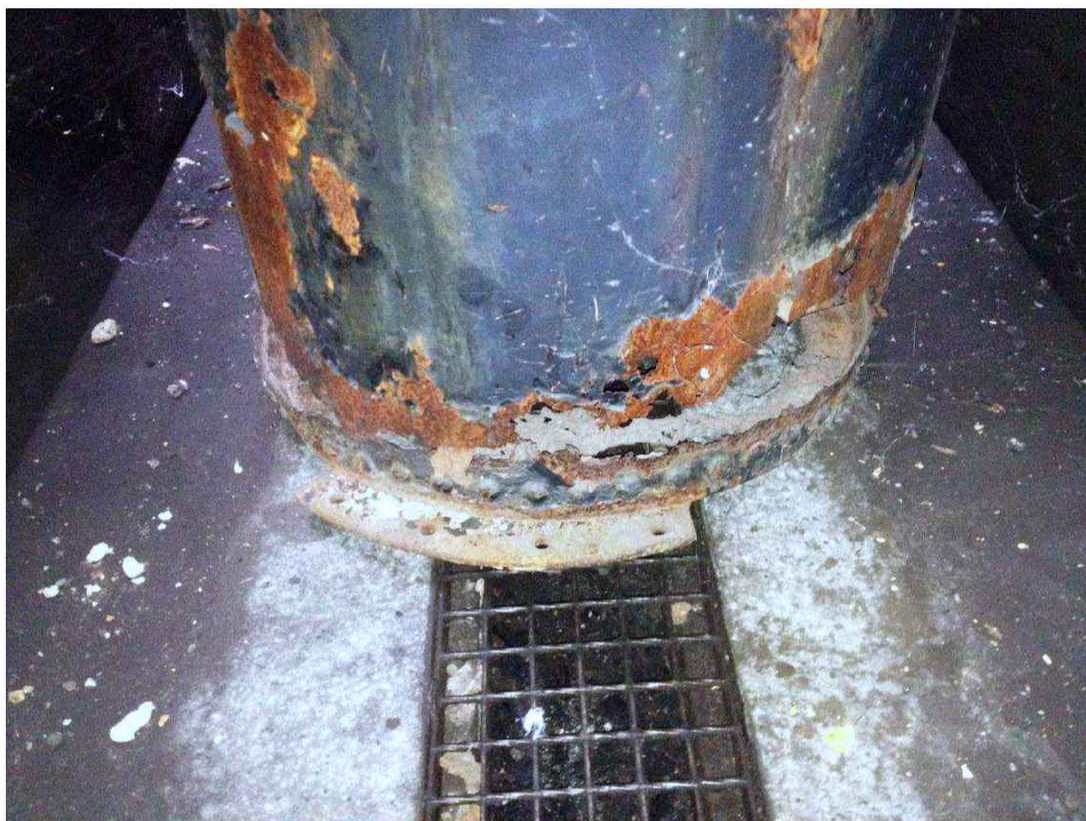
**Obr. 50** Děravá čelní stěna L vodní vany.

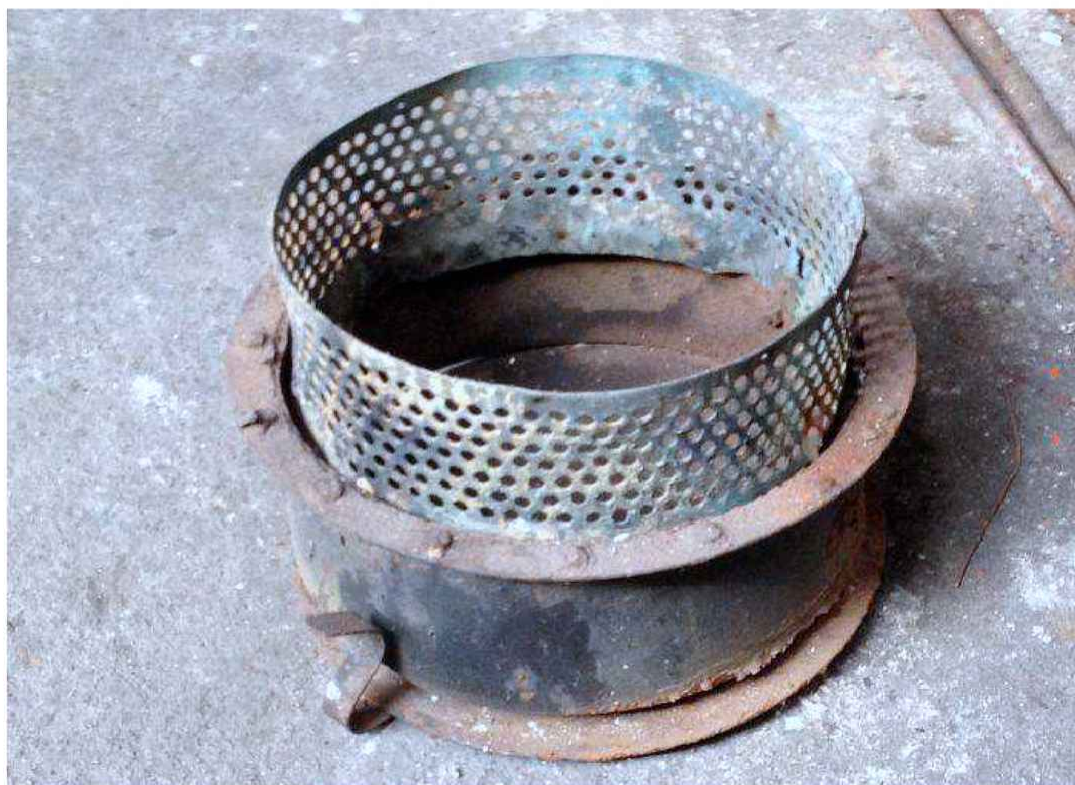
**Obr. 51** Plnicí hrdlo P vodní vany s torzem síta.

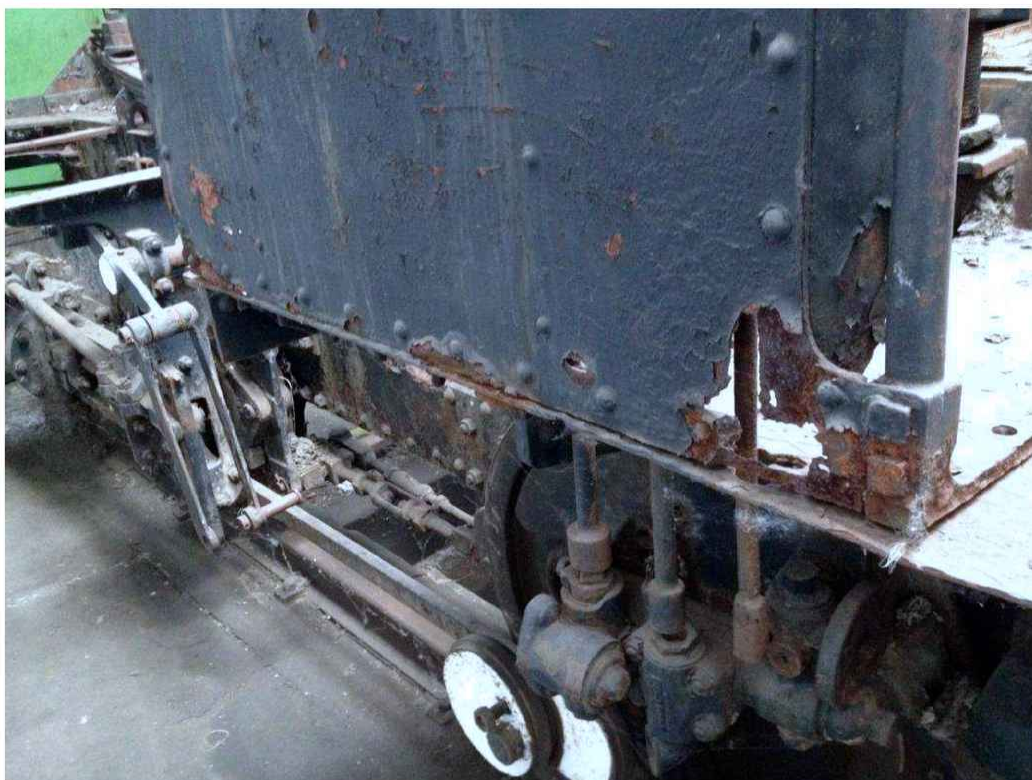
**Obr. 52** Nejhorší korozní napadení budky je pochopitelně ve spodní části. Tyto díly bude nutné vyspravit vevařenými záplatami.

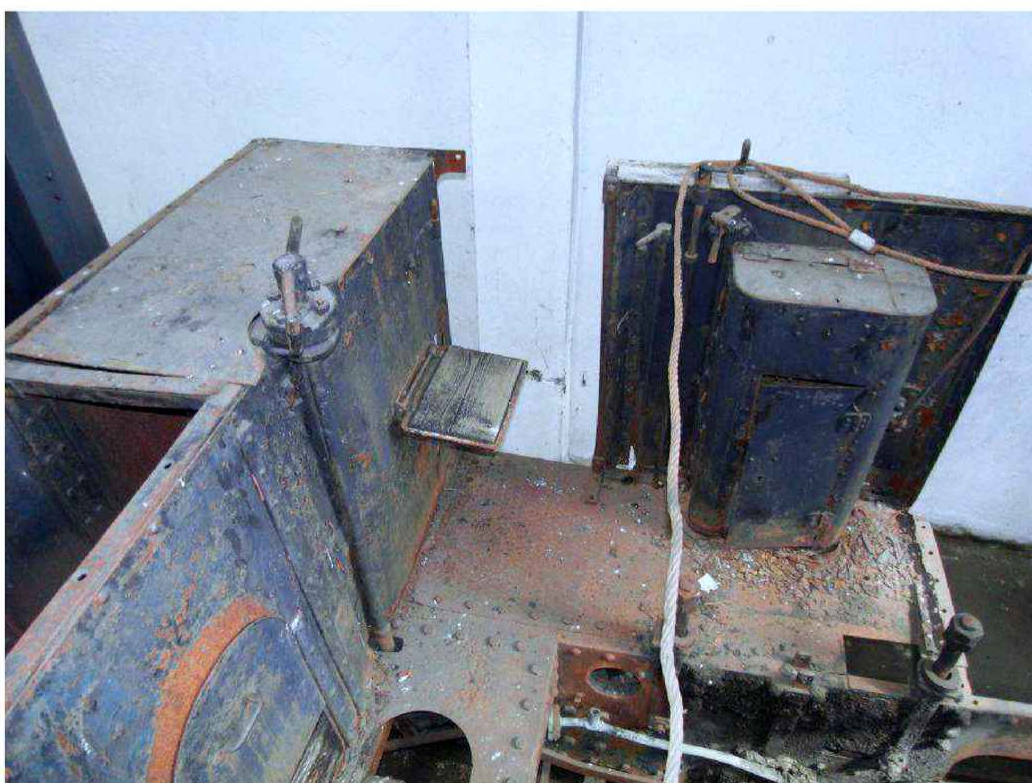
**Obr. 53** Levá strana stanoviště s nářad'ovou skříňkou. Na stěně uhláku sklopená sedačka.

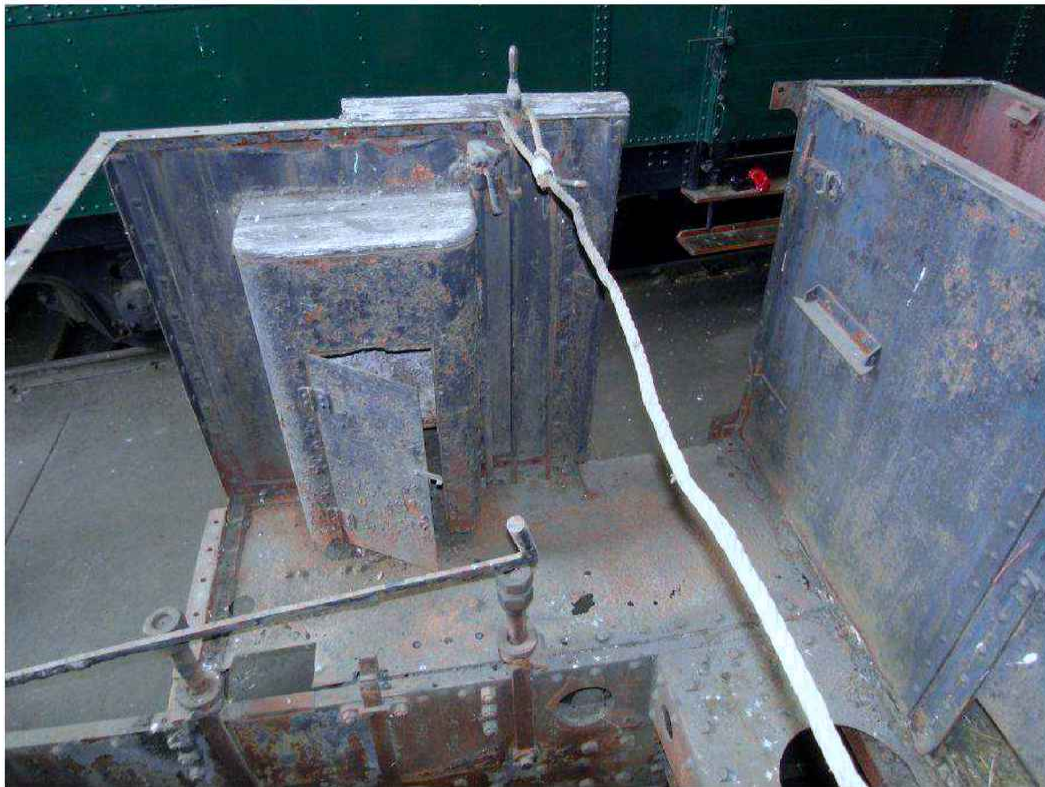
**Obr. 54** Pravá strana stanoviště. Zde je korozní napadení plechové podlahy již natolik pokročilé, že ji bude třeba vyměnit.

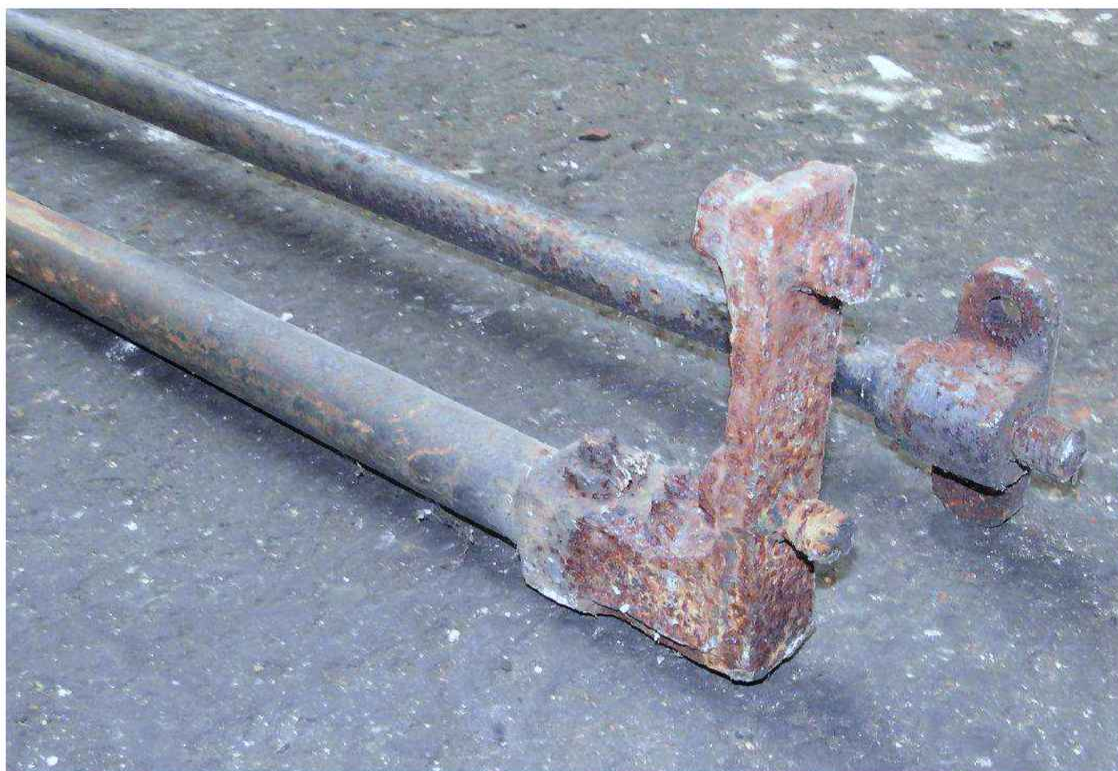
**Obr. 56** Významný korozní úbytek materiálu na patce sloupku, který nese střechu budky.

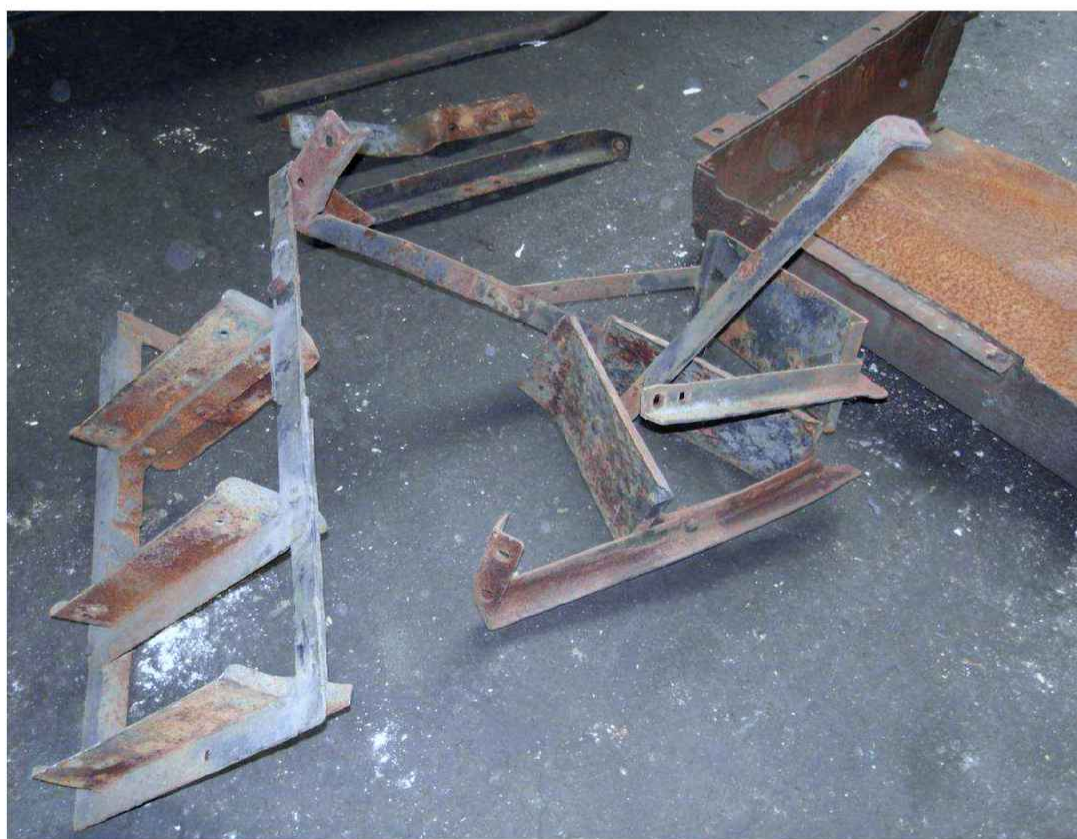
**Obr. 57** K původně dvoustupňovým schůdkům stanoviště byl v poválečné době přišroubován třetí stupeň usnadňující čtě přístup na lokomotivu. Ten se odstraní.

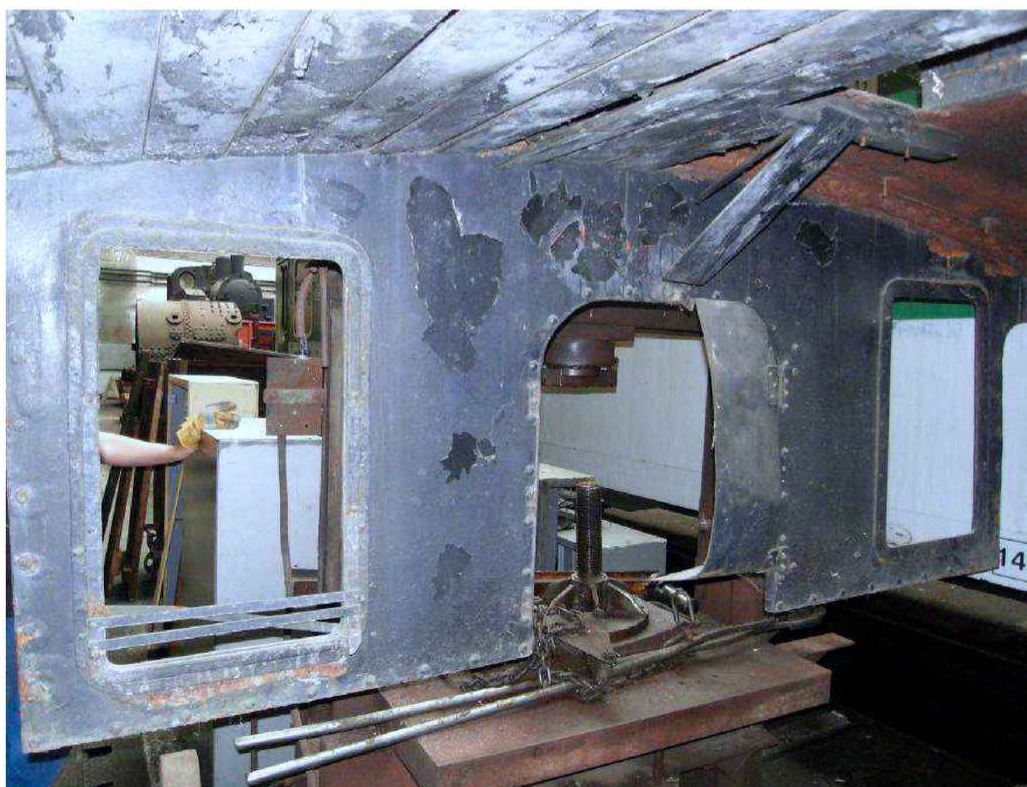
**Obr. 59** Vnitřní pohled na zadní stěnu budky s pevnými okny a manipulačním otvorem, jehož uzávěr je nekompletní. Pod stropem torzo výdřevy.

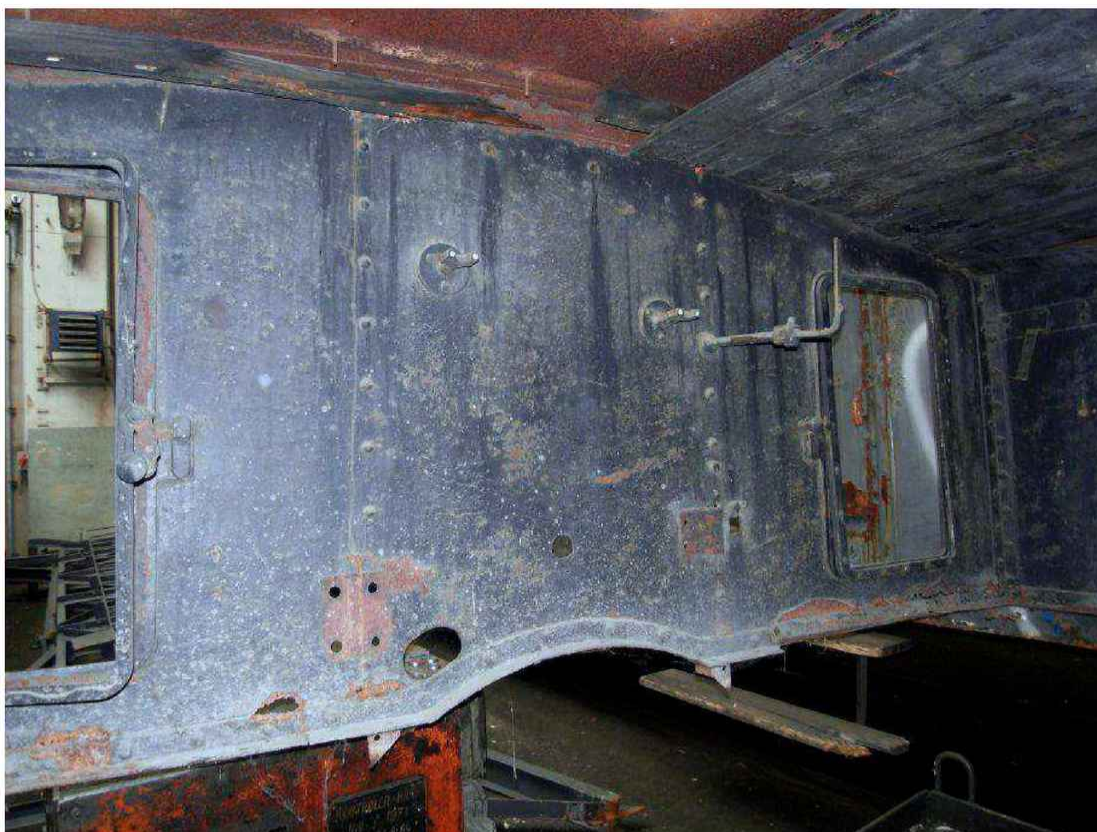
**Obr. 60** Přední stěna budky. Dobře viditelný je trn pro lampu k osvětlování přístrojů a dva držáky manometrů. Poblíže okna byl přímo na stěnu upevněn vakuometr brzdy.

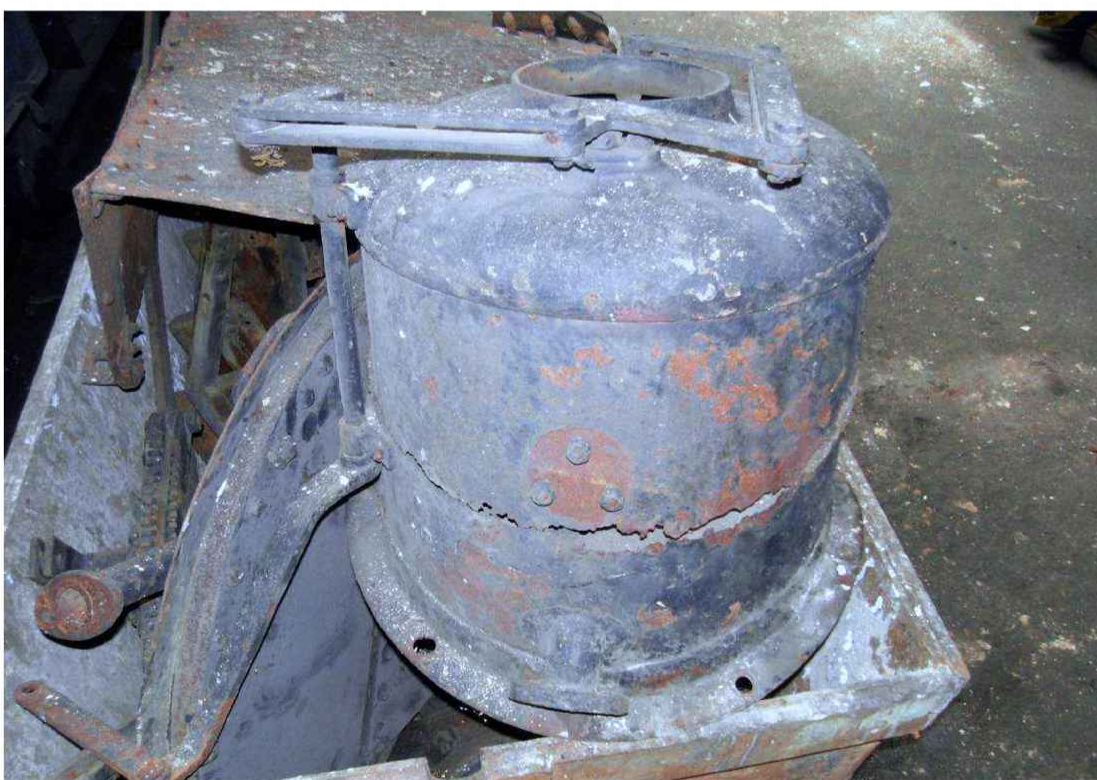
**Obr. 61** Rozpadlý písečník. V násypném otvoru chybí poklička.

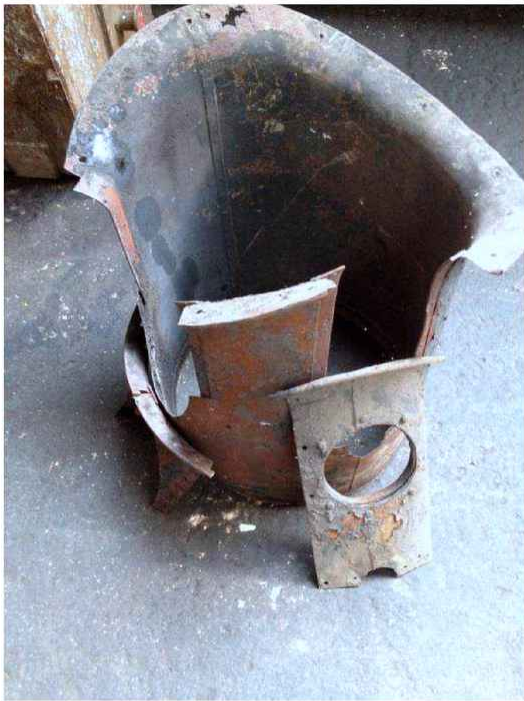
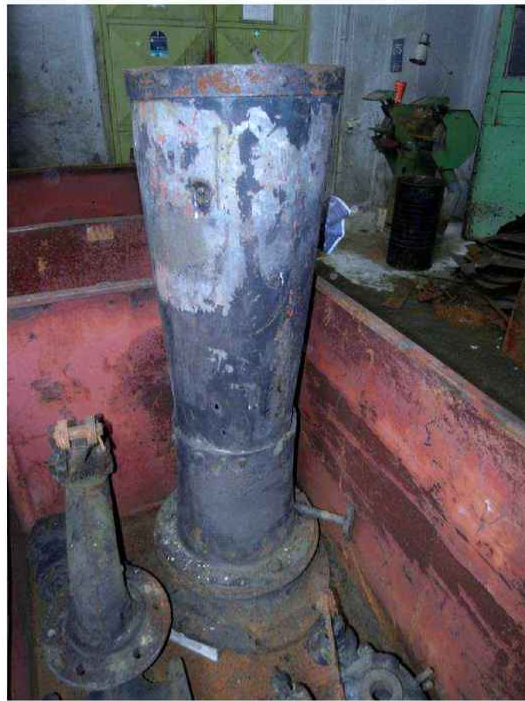
**Obr. 62 - 63** Plechový obal parojemu je kompletní a bude znovu použit (vpravo).  
Z komínu lokomotivy se použije jen litinový fundament.
