Změnový list

Projekt: **Rekonstrukce SAP II.etapa - SO 05 - Stavební úpravy tenisových šaten**

Název ZL: **Vybourání objektu skladu neřešená PD**

Číslo ZL: **2**

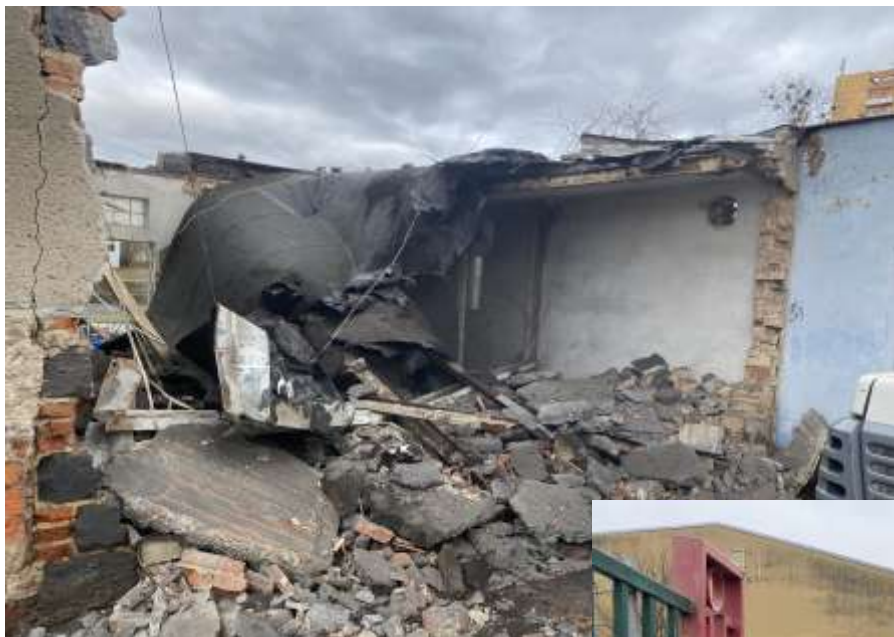
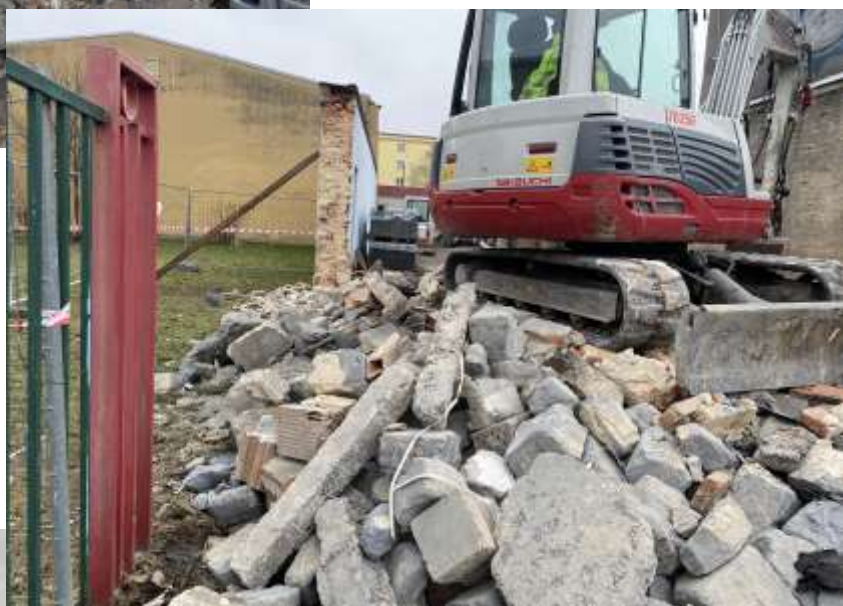
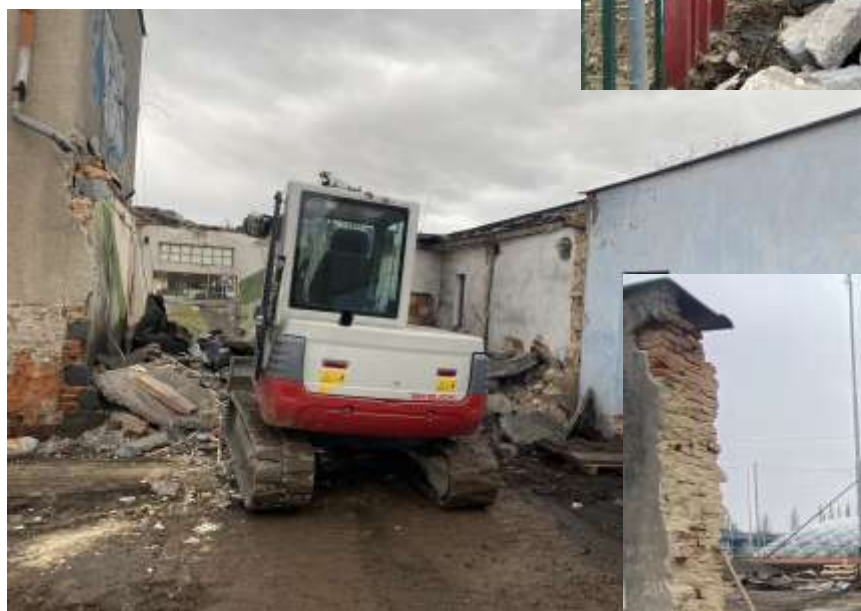
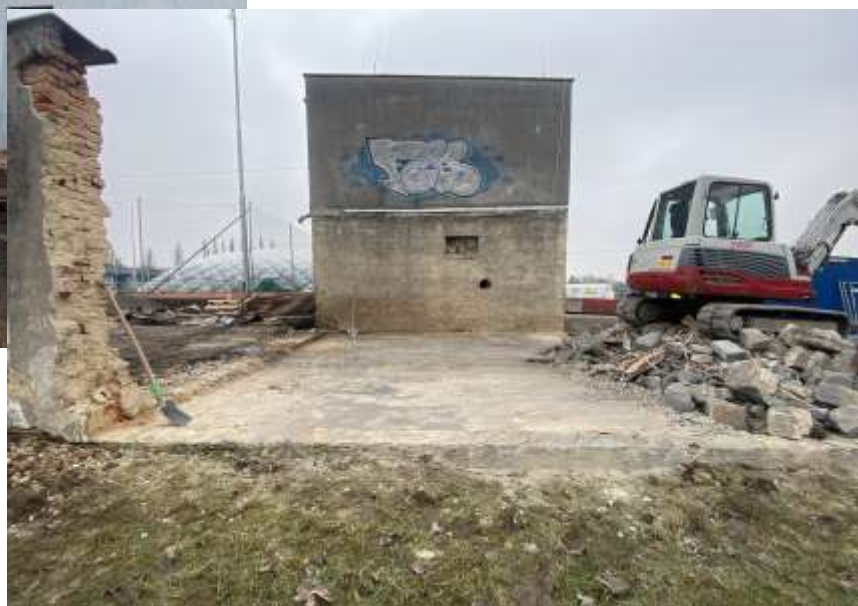
Příloha č. 2 k: ZL - 2 - Vybourání objektu skladu neřešená PD

vzhledem ke staticky nevyhovující nosné konstrukci objektu, bylo po doporučení statika schváleno vybourání přistaveného objektu

Vyjádření statika: "Vzhledem ke způsobu založení (stavba není založena do nezámrzné hloubky, hloubka základů je cca 60 cm) a provedení zdiva není možné vyloučit, že se v budoucnu opět objeví trhliny ve zdivu a to i v případě, že by se provedla sanace těch stávajících. Vzhledem k rozsahu potřebných úprav a vzhledem k tomu, že u původního zdiva není možné vyloučit opětovný vznik trhlin, se jeví jako lepší řešení demolice této části a nová výstavba, která bude správně založená

kompletní vybourání objektu včetně základů
