HOSPODÁŘSKÝ DVŮR TROCNOV

STAVEBNĚHISTORICKÝ PRŮZKUM

červen - říjen 2020

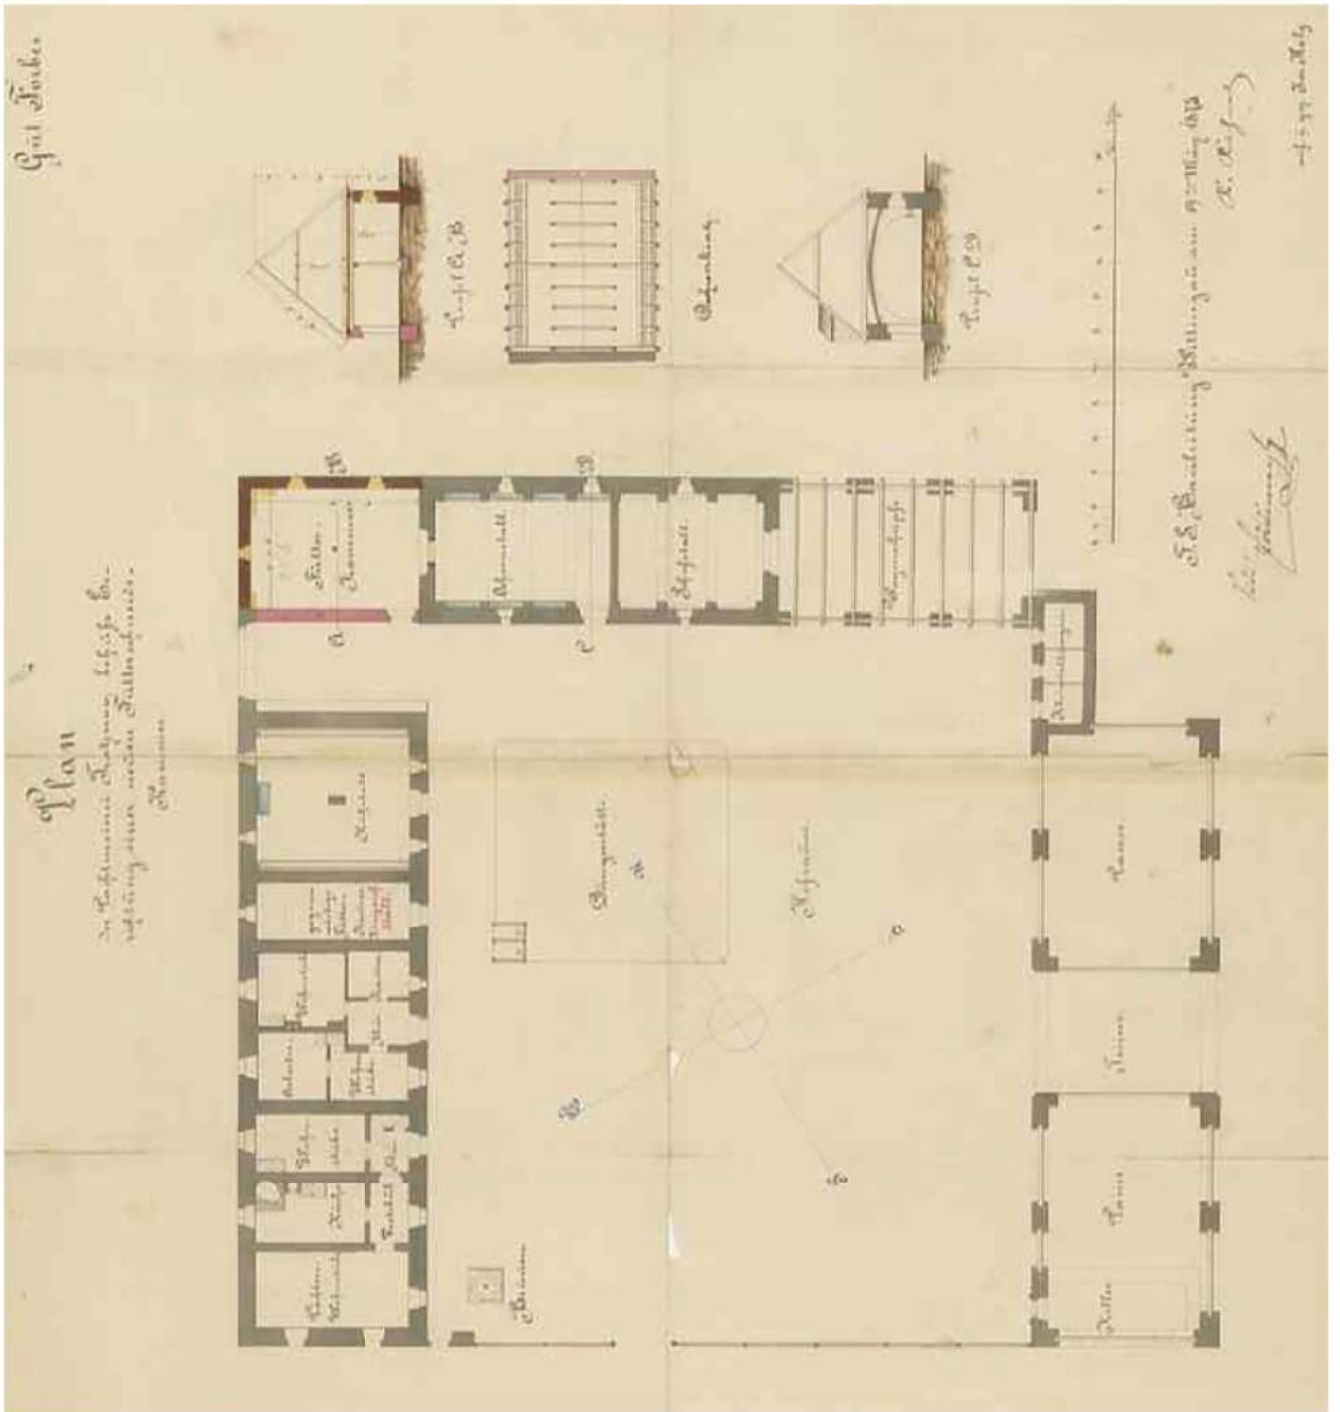
07 Plán z roku 1873

Plány z roku 1871, vzniklé nepochybně v souvislosti s předáním dvora do nájmu, ukazují adaptaci obytných prostor v západním obytném křídle.³⁰ Podle plánů z roku 1873 byla v nejzápadnější části severního křídla upravena řezárna.³¹

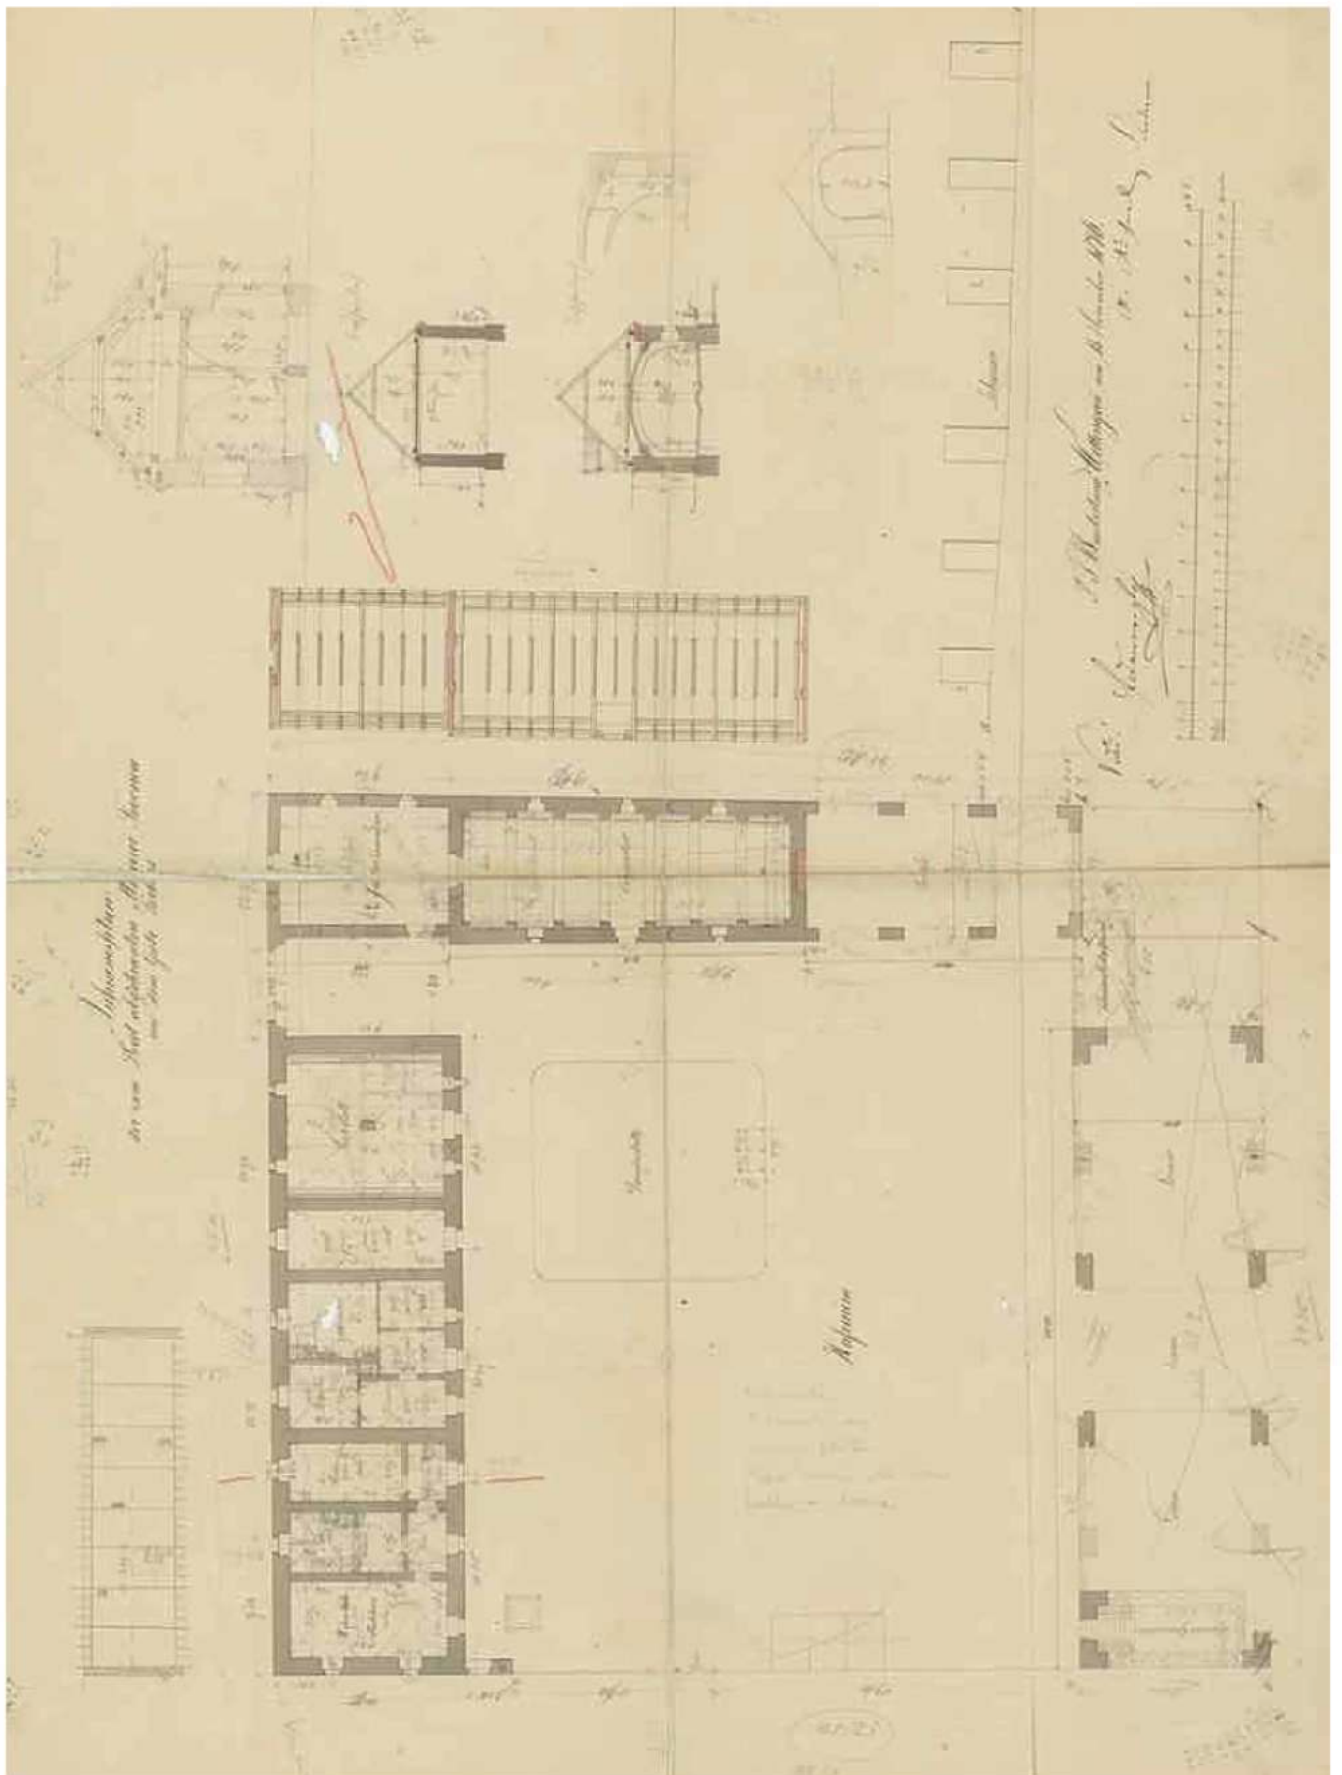
09 Kopie plánu z roku 1876

rakouská pojišťovna Phönix na částku 2.135 zlatých rakouské měny. Schwarzenberské stavební ředitelství v Českém Krumlově vypracovalo v následujících týdnech plán a kalkulaci na obnovu dvora. Především měl být nákladem 1.252 zlatých 14 krejcarů co nejdříve zřízen nový krov nad stájí pro hovězí dobytek a zásobárnou píce („*Rindestallung et Futterkammer*“), aby se ochránila zachovaná klenba; protože budova byla úzká, měla být krovová konstrukce jen velmi jednoduchá („*ganz einfache Dachstuhl*“) pro dvojitou taškovou krytinu, měly být částečně doplněny poškozené obvodové zdi a příčky budovy a vystavěny tři požární zdi. Na tuto dobytčí stáj přímo navazovala vyhořelá vozovna a nářadovna („*Wagen et Geräthschupfe*“) ve stejné šířce, která podle vyjádření tehdejšího nájemce byla až příliš veliká pro potřeby dvora. Z této části mělo být zachováno původní zdivo a pilíře a s ohledem na jejich omezenou nosnost měl být zřízen jednoduchý krov Rankovy konstrukce („*ein ganz einfacher Rank'scher Dachstuhl*“) o stejném profilu jako krov nad dobytčí stájí, avšak pouze s jednoduchou krytinou. Na straně ke stodole měla být zřízena požární zeď. Náklady na obnovu vozovny s nářadovnou byly vyčísleny na 489 zlatých 95 krejcarů. Třetí vyhořelou součástí dvora byla stodola o ploše 90 čtverečních sáhů, sloužící k uskladnění úrody z 80 jiter polí. Úplná obnova stodoly s dvojitou taškovou krytinou by stála cca 5.000 zlatých, naproti tomu byla navržena úspornější varianta s využitím starých zděných pilířů a se zakrytím střechy lehkou lepenkou („*mit einer leichten Steinpappedachung*“), což obnášelo rozpočtené náklady 1.998 zlatých 1 krejcar. Celkový rozpočet na stavební obnovu dvora Trocnova tedy dosáhl částky 3.838 zlatých 6 krejcarů, od čehož se ještě odečetla suma 2.135 zlatých od pojišťovny. Rozpočet a podmínky přestavby podepsal za krumlovské stavební ředitelství 9. prosince 1876 F. D. Deworezky.³⁴

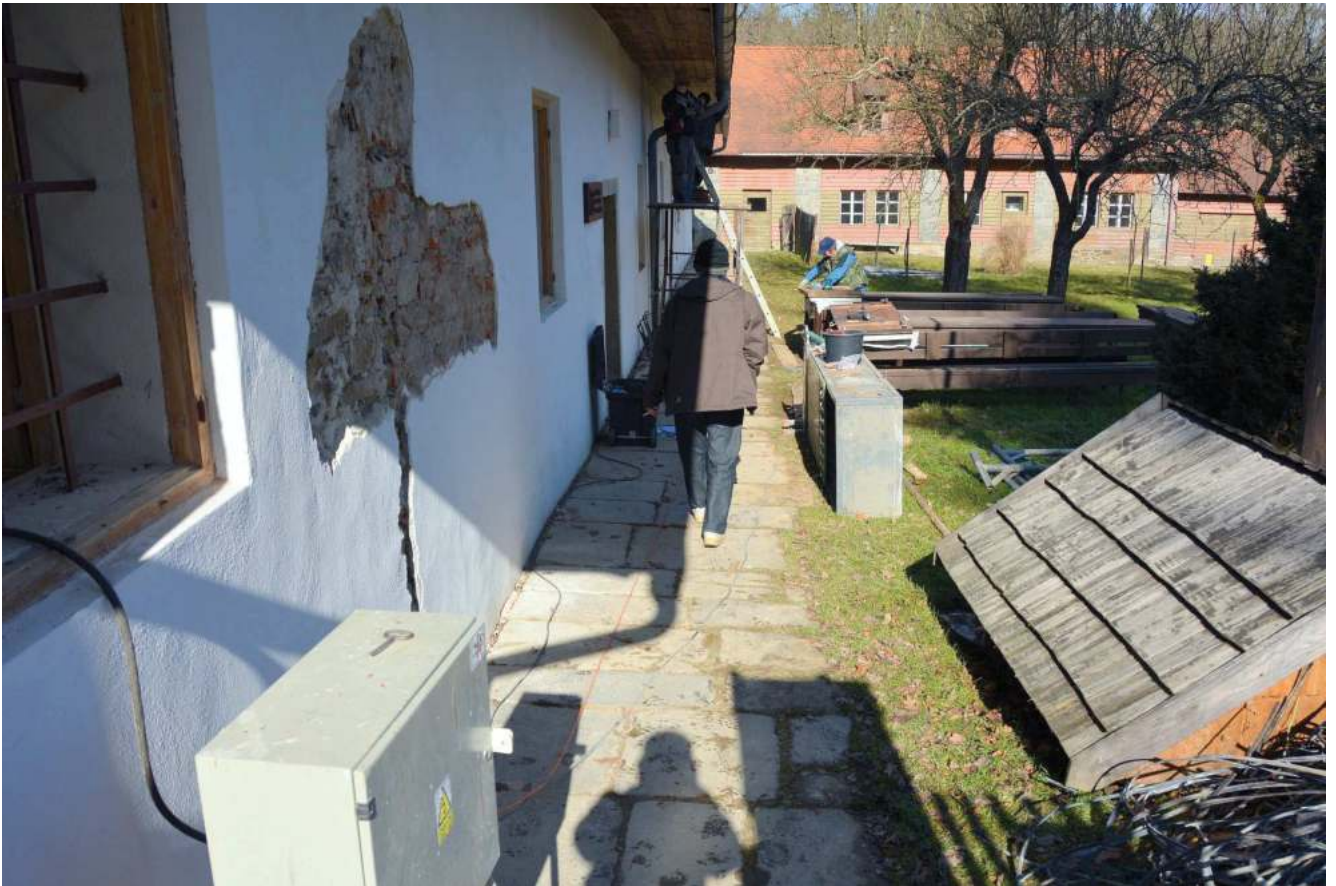
26 Situace sondy na dvorové stěně přední části západního křídla (10. léta 21. století)

Na původní pozici jižního vstupu přímo do předního klenutého prostoru sice ukazuje větší střední trojboká výseč, stejná jako v dalších dvou prostorech s klenbou a pilířem, ale jistotu v tomto ohledu poskytuje jen nález dodatečného zazdění někdejšího vstupu ze zápraží. Tuto situaci se podařilo potvrdit i bez sondování díky nálezům fotodokumentace odkryvu omítky, učiněného při nedávných úpravách stavby.³ V nově vzniklé vstupní síni byly rovněž zřízeny schody do podkroví; do té doby se zřejmě do podkroví vstupovalo vnějšími schody ze zápraží (protože konstrukce krovu, širšího než spodní stavba, s funkcí zápraží počítala).

- 26 Situace sondy na dvorové stěně přední části západního křídla při úpravách expozice v desátých letech 21. století. Fotografie z materiálů Odboru kultury a pam. péče KÚ Jihočeského kraje.

- 27 Detail sondy z přílohy č. 26 – v pravé části s patrnou zazdívkou dveřního otvoru do první klenuté místnosti. Zazdívka je provedena (na rozdíl od kamenného zdiva stavby) ze smíšeného zdiva s cihlami. Fotografie z materiálů Odboru kultury a pam. péče KÚ Jihočeského kraje.

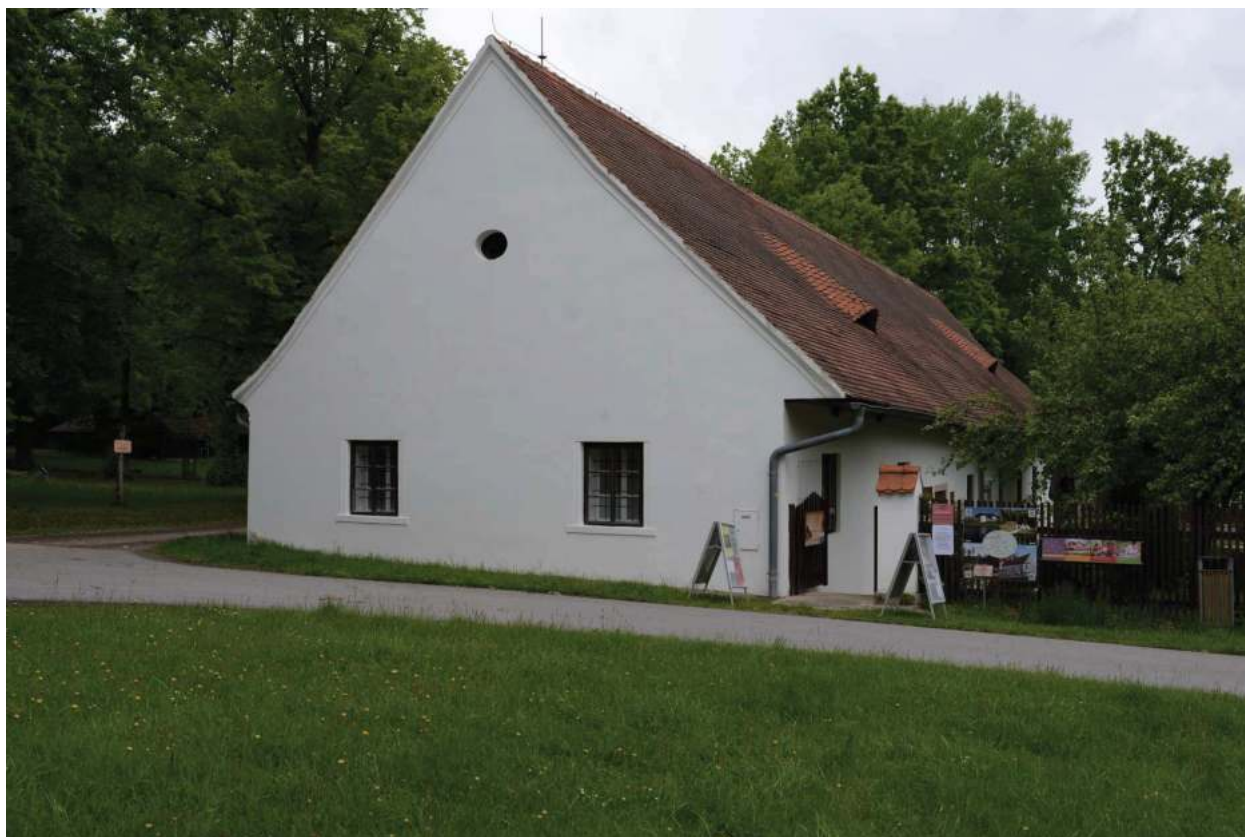
7. západní křídlo, jižní průčelí

Plocha průčelí je členěná okenními a dveřními otvory; dnešní stav se částečně liší od stavu po stavbě budovy. Prvotnímu dispozičnímu řešení odpovídá rytmus os 3-1-3-1-3, kdy ve čtvercových místnostech byl ve střední ose vstup a v krajních osách okna a v úzkých obdélných místnostech byl v ose vstup; dnes je vstup jižního čtvercového prostoru uzavřen zadržkou bez náznaku otvoru v průčelí, vstupy středního a severního čtvercového prostoru jsou uzavřeny zadržkou za lícem průčelí (ve vstupu do středního prostoru s ponechanou kamennou zárubní rozměru 137/192 cm); v jižním obdélném prostoru je jediný funkční vstup s kamennou zárubní a v severním obdélném prostoru je vstup redukován na okenní otvor. V okenních otvorech se zalomeným ostěním a vnitřní šikmou segmentově zaklenutou špaletou jsou osazena dvojitá okna formátu 110/135 cm, ven a dovnitř otevíraná okna mají samostatné rámy a omítanou špaletu; vnější okno je umístěno v líci stěny. Okenní výplň je dvoukřídlová, křídla mají třítabulkové členění. Ve vstupu do jižní obdélné místnosti jsou v kamenné zárubni osazeny novodobé dvoukřídlové dveře; křídla mají dvouvrstvou konstrukci s polozapuštěnými svlaky, vnější vrstvu tvoří úzký rám a vlysy s profilovanou hranou dekorativně skládané do dvou na hranu postavených čtverců.

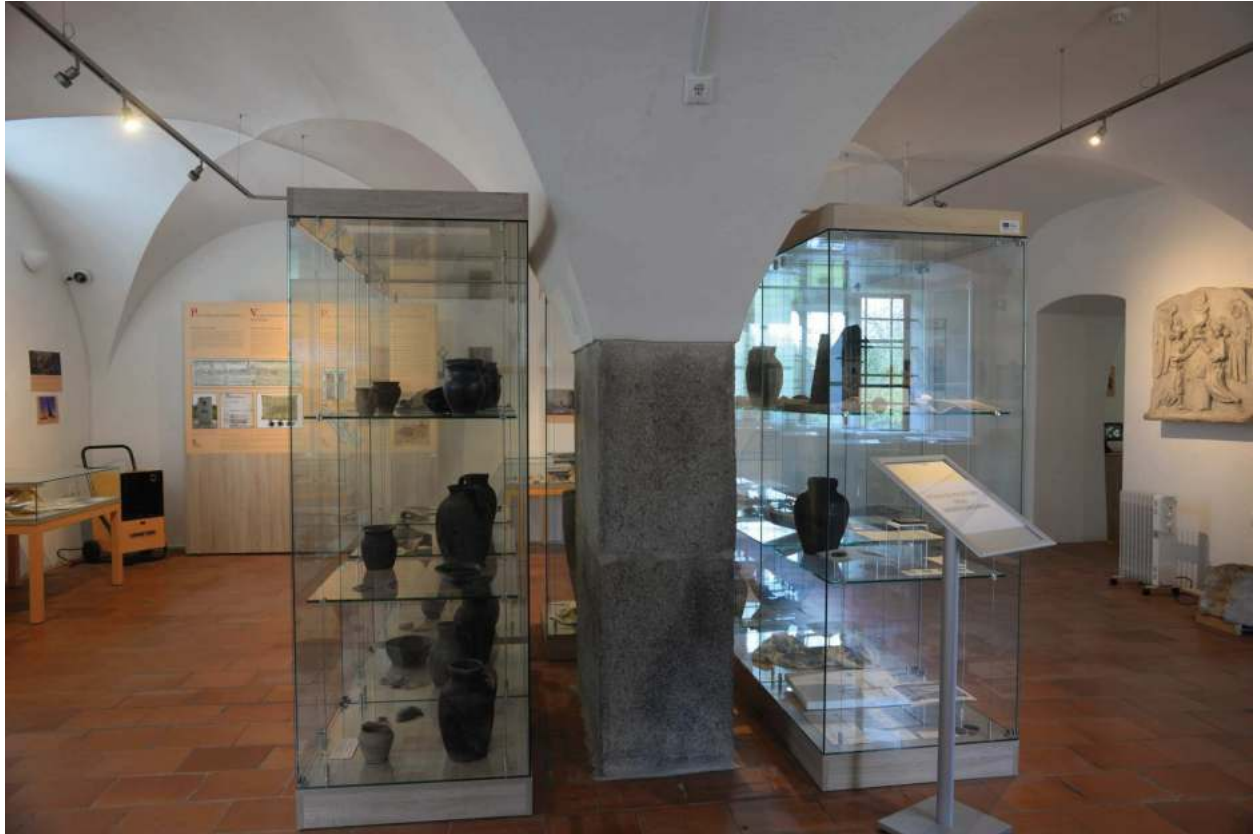
17. západní křídlo, jižní čtvercová místnost, střední klenební podpora

V přízemí budovy jsou v jednotraktovém uspořádání pravidelně seřazeny dva typy prostorů (schema a-b-a-b-a). Tři větší stáje téměř čtvercového půdorysu (místnosti 101, 103, 105) mají rozměr 7,7 – 7,9 x 8,3 m a jsou zastropené dvoulodím mírně stlačené valené klenby se středním pilířem. Zatímco v západní polovině místnosti je do klenby vložena dvojice velkých styčných trojbokých výsečí a klenba má charakter dvou polí klenby křížové, je ve východní polovině místnosti dvojice výsečí pouze v ploše klenby na straně středního pilíře a u obvodové stěny proniká do klenby trojice menších rovněž trojbokých výsečí, v jejichž čele jsou umístěna dvě okna a vstup (ve střední ose). Masivní neomítaný pilíř profilu 46-47/93-97 cm je v jižní místnosti složen ze dvou přesně opracovaných

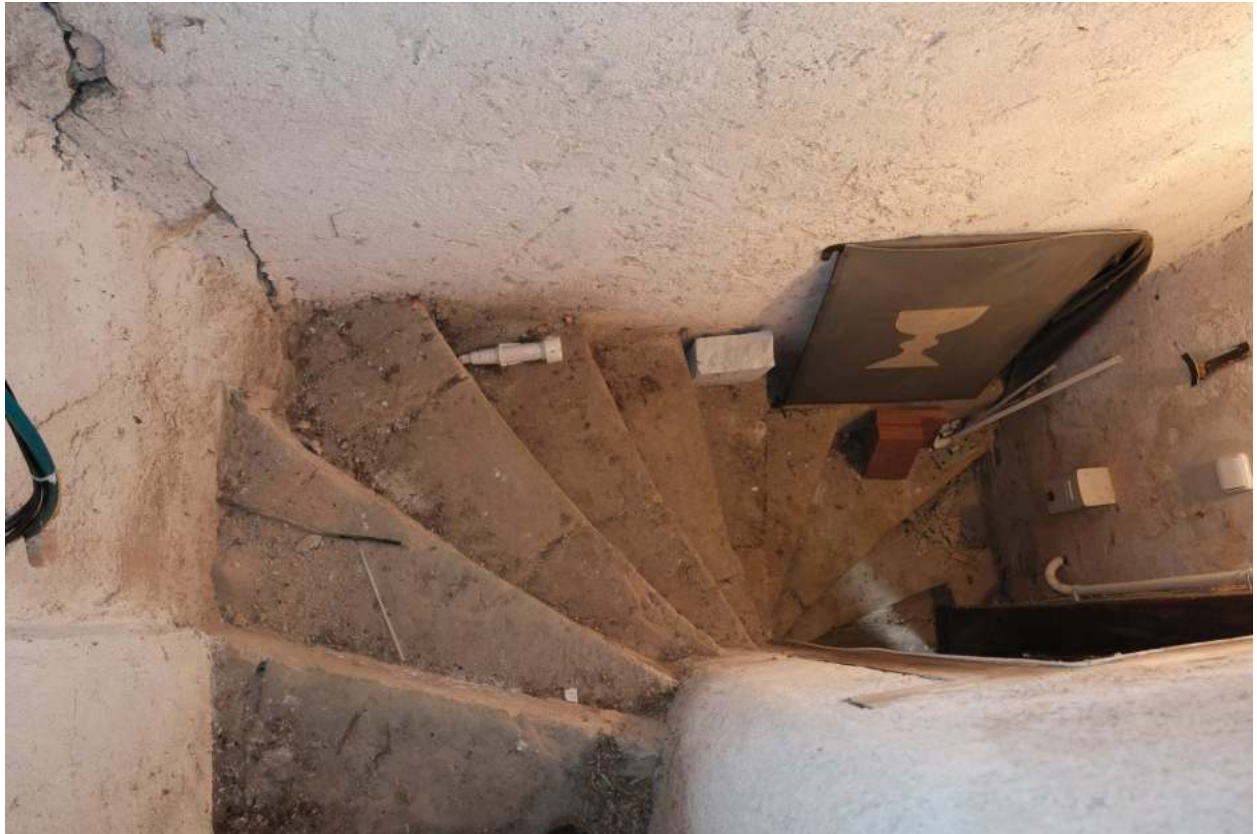
35. západní křídlo, schody na půdu

Dnes je ve východním průčelí ponechán pouze jeden vstup, a sice do **místnosti (102a)** v jižním obdélném dispozičním dílu. V této místnosti byla na východní straně zřejmě dodatečně klenba upravena při vestavbě schodů na půdu. U východní stěny je v šířce 1,1 m místnost zastropena polem segmentové klenby ukončené nad vstupem na schody, prostor u severovýchodního koutu místnosti, kde je umístěna spodní část schodů na půdu, není zastropen. Západně vedle segmentové klenby je cca 1,1 m široký klenební pas ve tvaru kobyly hlavy, jehož severní pata je ve výšce cca 1,0 m nad podlahou a jižní patka je cca 2,3 m nad podlahou opřena do záklenku širšího otvoru v jižní stěně; na tomto klenebním pasu je uložena horní část schodů na půdu.

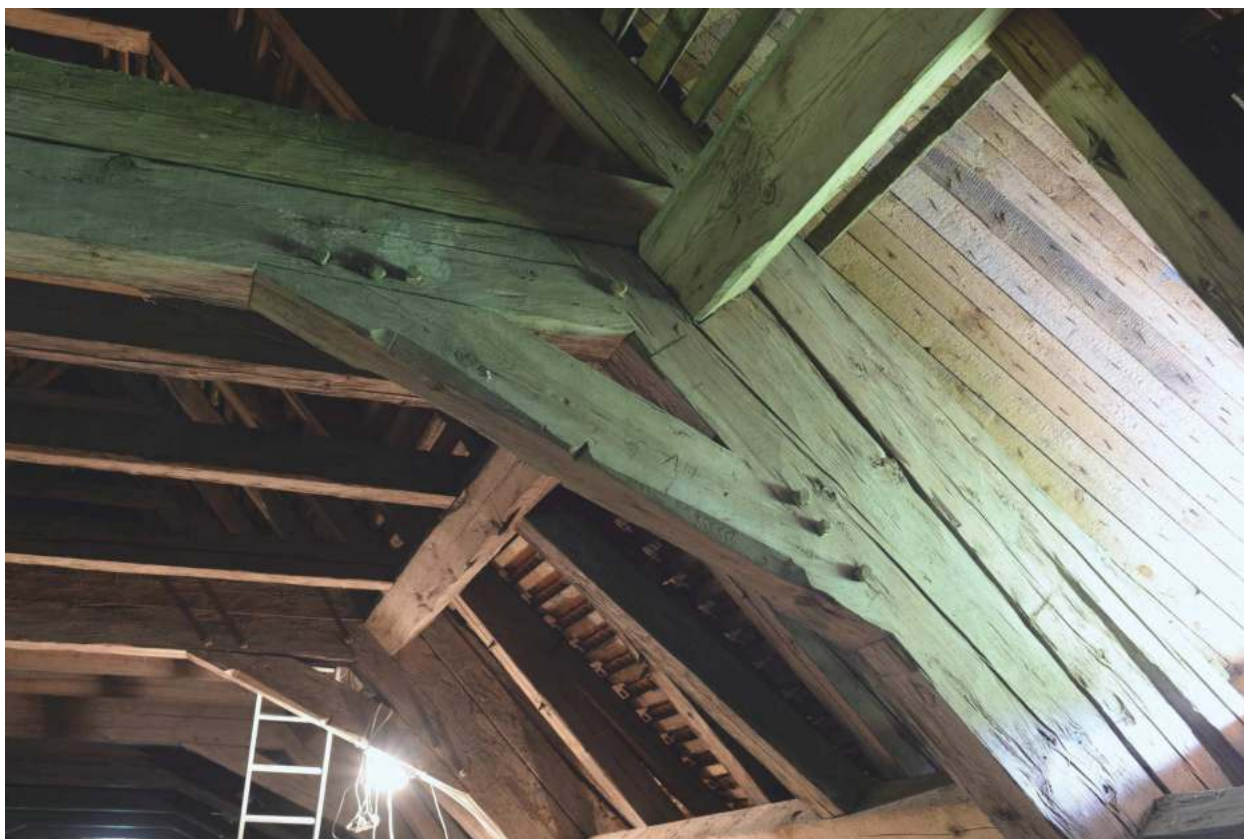
37. západní křídlo, půda, detail plně vazby 25 na východní straně

Na vazném trámu vazby 25 (3. plná vazba od jihu) je na boční straně trámu ke schodům na půdu patrná řada kruhových otvorů (Ø cca 15 mm ve vzdálenosti cca 20 cm, v různé výšce trámu. Otvory jsou snad pozůstatkem příčky – dřevěné mříže s tyčemi kolíkovanými k vaznému trámu, která dělila prostor půdy po zřízení bytu v jižní části budovy. Obdobnému účelu snad sloužily i dlaby na horní straně sousedního vazného trámu plné vazby 21, které mohou být pozůstatkem trámků příčky uchycené k vaznému trámu a hambalku.

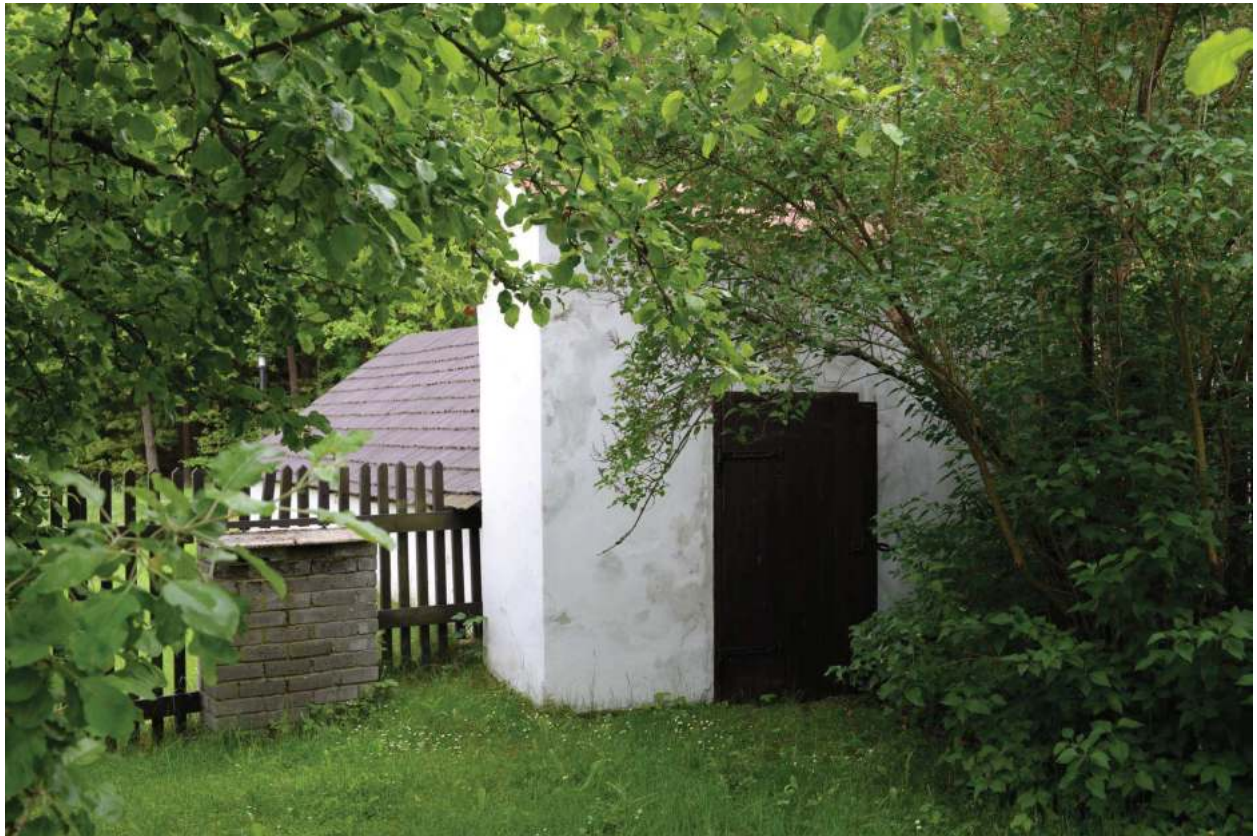
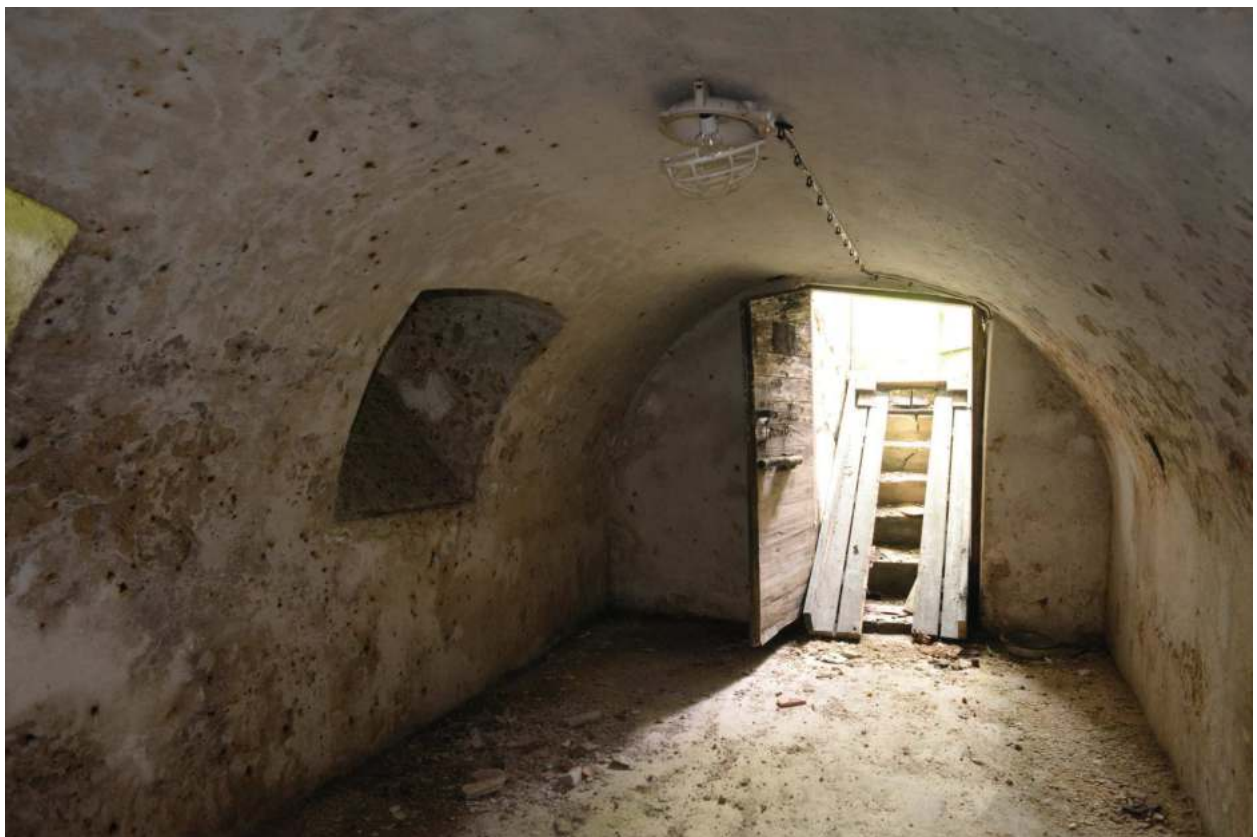
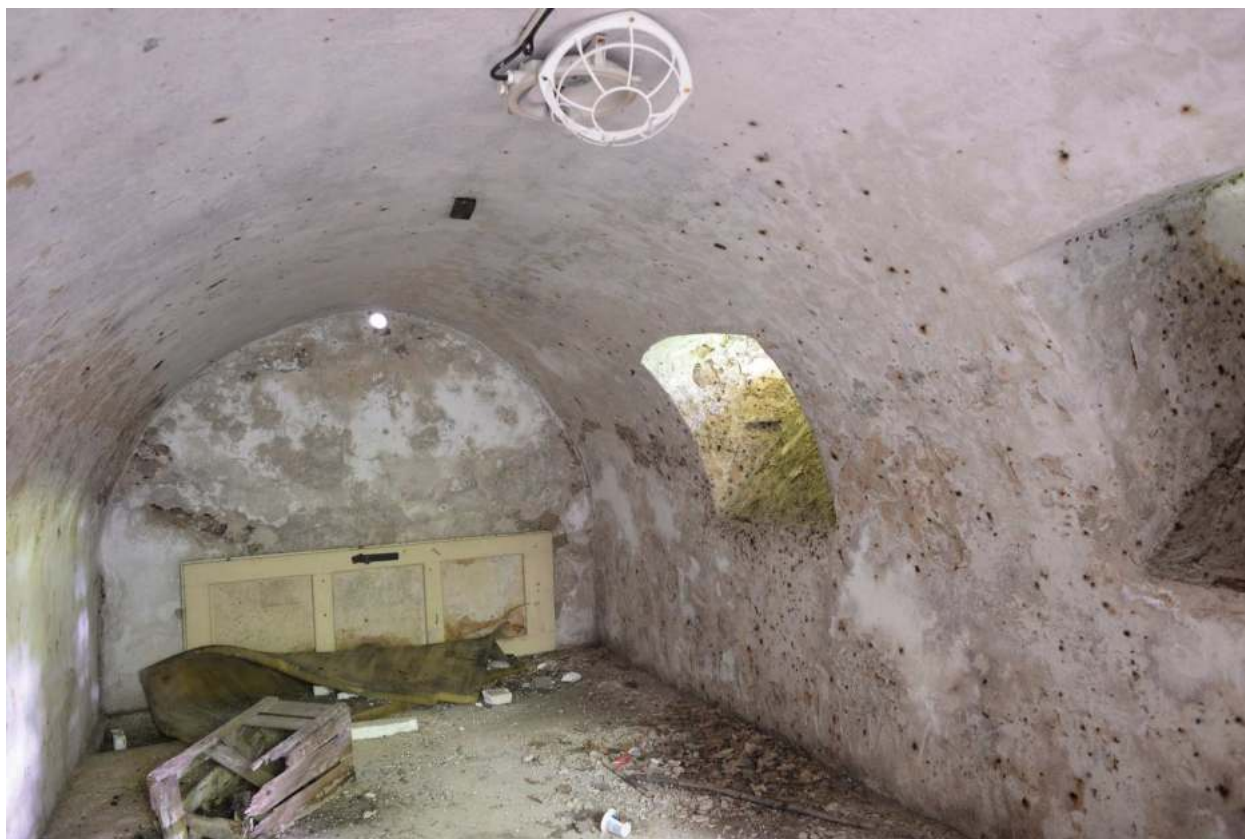
Vnitřní prostor sklepa má rozměry 5,6 x 2,5 m a je zaklenutý stlačenou valenou klenbou, jejíž pata je 0,8 m a vrchol 1,95 m nad podlahou. Masivní zdivo předpokládané tloušťky 75 cm je vyžděno z nepravidelného kamene. V části plochy stěn jsou patrné vrstvy starší hrubě zatřené omítky s tmavým nátěrem; v části je líc zdiva vyrovnán tenkou vrstvou vápenné (?) omítky s ponecháním neomítnuté lícové plochy některých kamenů; natěchto plochách je proveden světlý vápenný nátěr.

51. východní křídlo, sklep na jižní straně zaniklé stodoly, pohled od západu (ze dvora)

52. východní křídlo, sklep na jižní straně zaniklé stodoly, západní část se vstupem

53. východní křídlo, sklep na jižní straně zaniklé stodoly, východní část

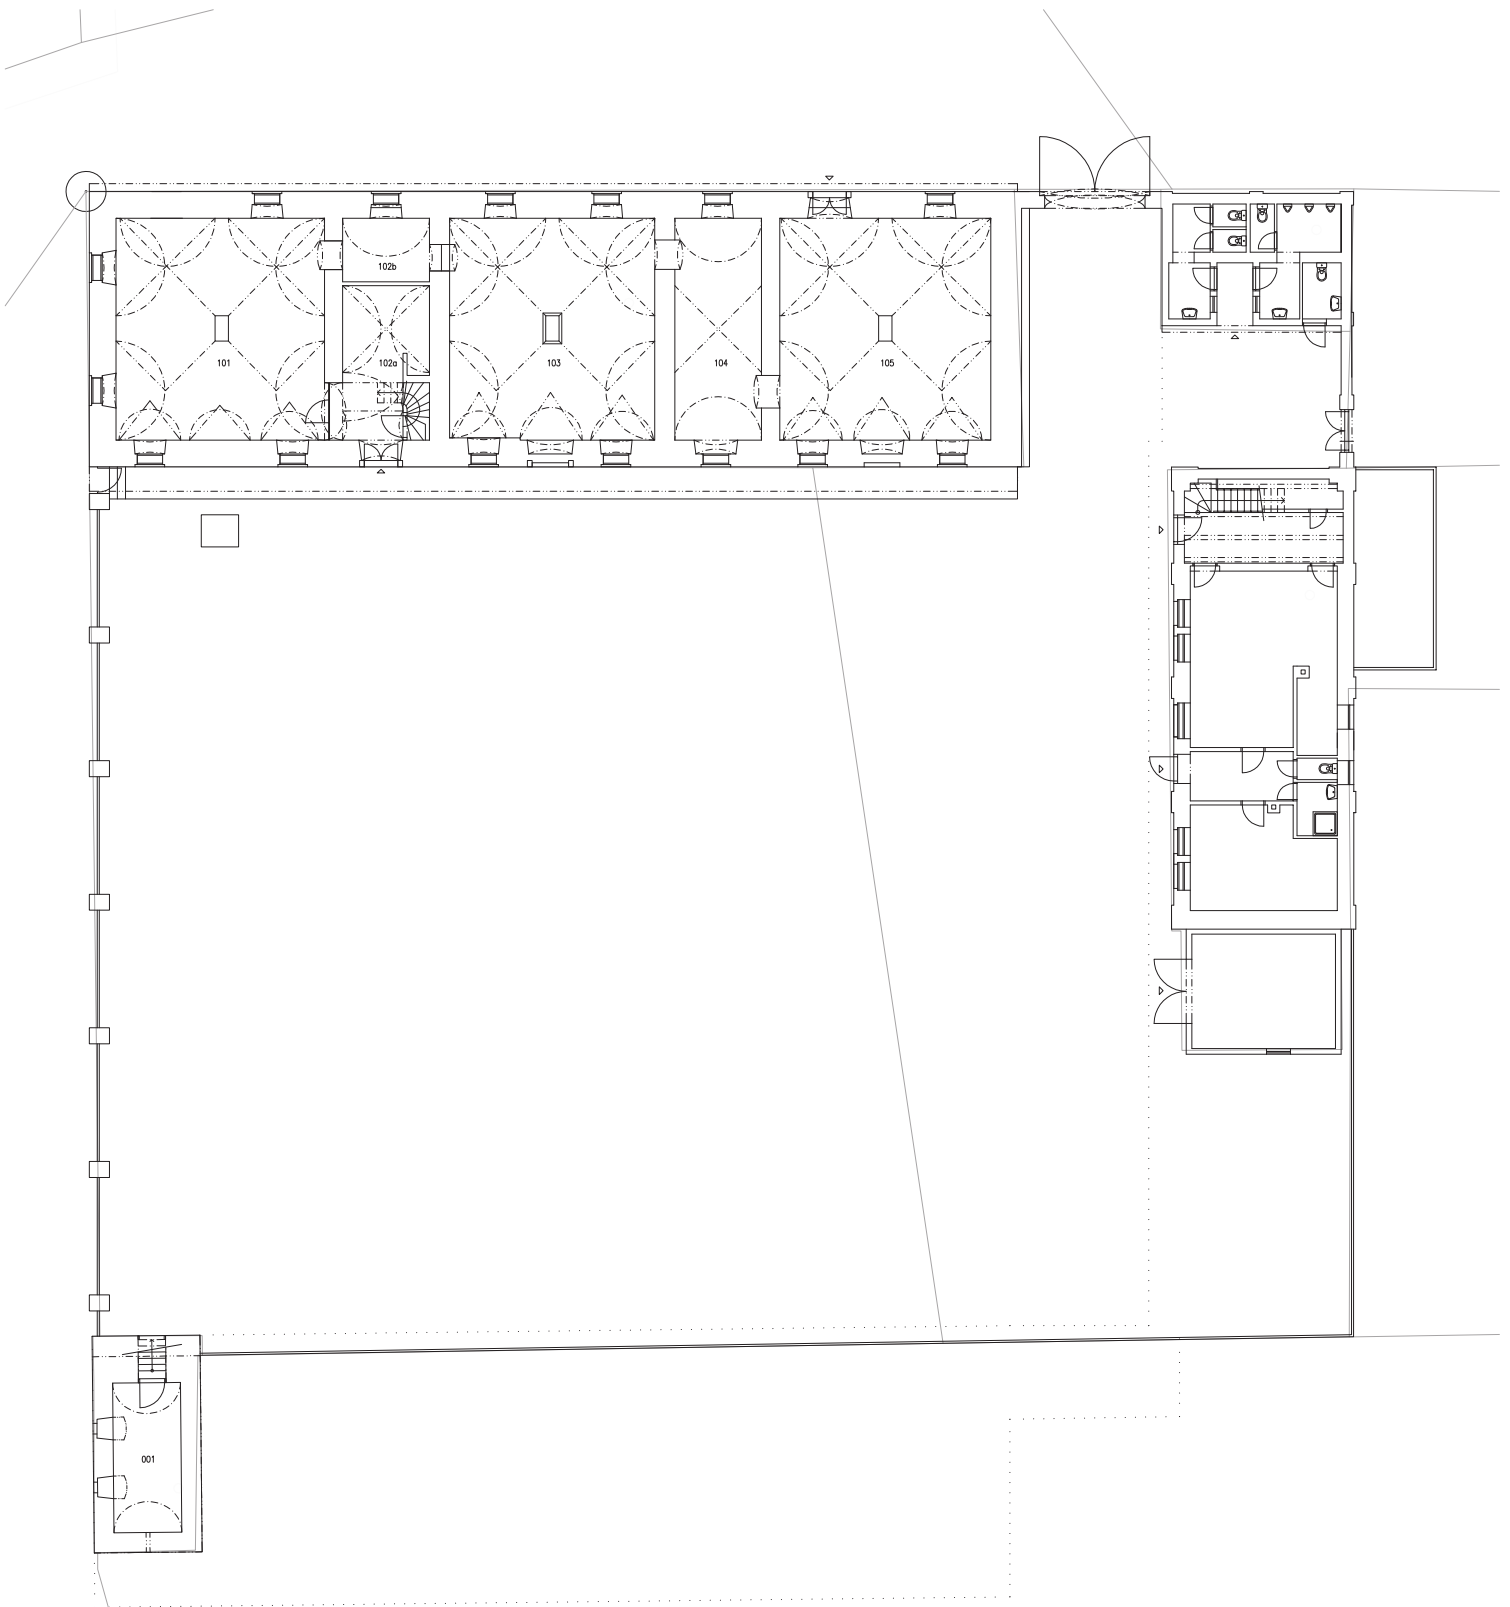
areál NKP Rodičtve Jana Žižky v Trocnově
 bývalý vrchnostenský dvůr
 1.1 současný stav – přízemí 1:200

Dispoziční řešení budovy je jednotraktové, s lineárním řazením pěti místností; mezi tři stáje téměř čtvercového půdorysu (7,7 – 7,9 x 8,3 m) jsou vloženy dvě příčně orientované obdélné místnosti (3,25 x 8,3 m). V nejstarší fázi měla každá místnost samostatný vstup ze dvora (v ose východní stěny), čtvercové prostory byly využity jako stáje, menší obdélné prostory rovněž jako stáje nebo jako sklad a příprava krmiva. Jednotlivé prostory pravděpodobně nebyly dispozičně propojeny. Budova byla následně v jižní a střední části adaptována pro obytné a provozní využití jako hájovna. Dnes je budova v celém rozsahu užívána jako expoziční objekt; dispozice je upravena do stavu shodného se stavem po výstavbě, ve východním průčelí je funkční pouze vstup do druhé místnosti od jihu a nově je upraven vstup do severní místnosti v západním průčelí. Druhý dispoziční díl od jihu je rozdělen na vstupní prostor s pokladnou a průchod u západní stěny; všechny místnosti jsou dispozičně propojeny průchody v příčných dělicích stěnách. Půda je přístupná schody (dnes oddělenými příčkou s dveřmi) v jihovýchodní části vstupní místnosti.
