Příloha č. 2 – Podrobný popis závad a řešení

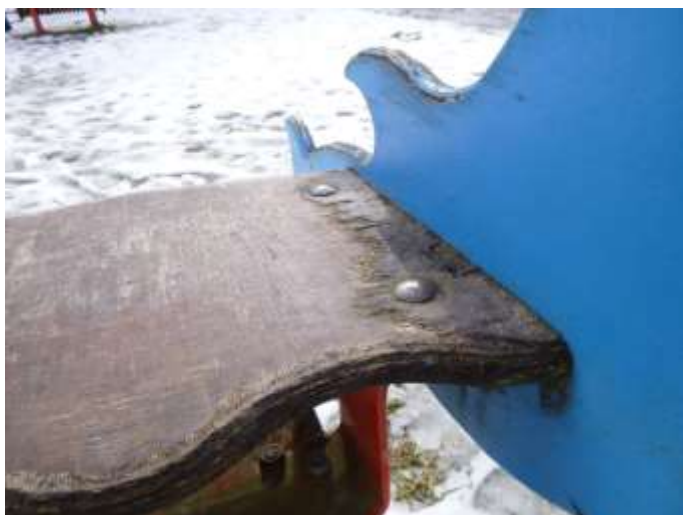
1/ Lokalita 2

Herní sestava Bezděz - D2 - DH 1/12 - Dvoubočnicová pružinovka Delfín

Opotřebované sedátko

Výměna za nový díl, ideálně dodaný výrobcem zařízení.

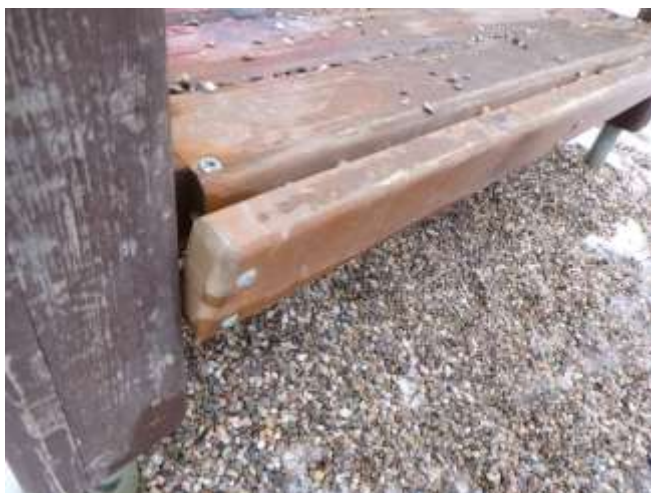
2/ Lokalita 4

Dětské hřiště Opavia - Herní sestava Karlštejn - D4 - DH 1/1 Velká věž s jehlanovou střechou

odklon bočnice podlahy

Odstranit natlačený štěrk a následně dopasovat bočnice podlahy pro zamezení její možné ztráty.

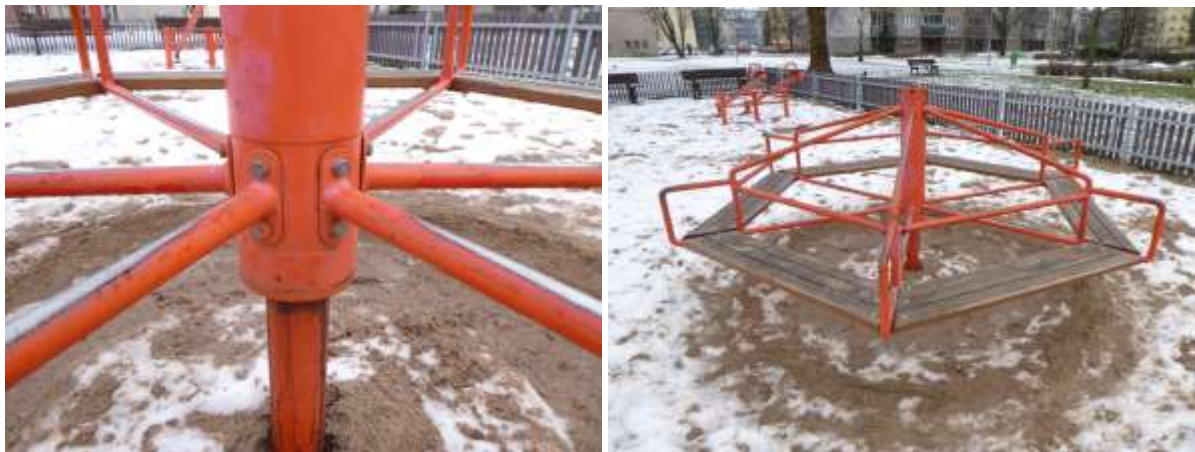
3/ Lokalita DSS – vnitroblok tvořený ulicemi Na Drážce, U Háje a Bezdíčkova
Oplocené hřiště – S1-DH2/1 Kolotoč

Dílčí mechanické opotřebení ložiskového uložení, kdy toto vede ke ztížení samotného rotačního pohybu.

Provést rekonstrukci ložiskového uložení kolotoče, pro zajištění co nejplynulejšího výkonu rotačního pohybu.

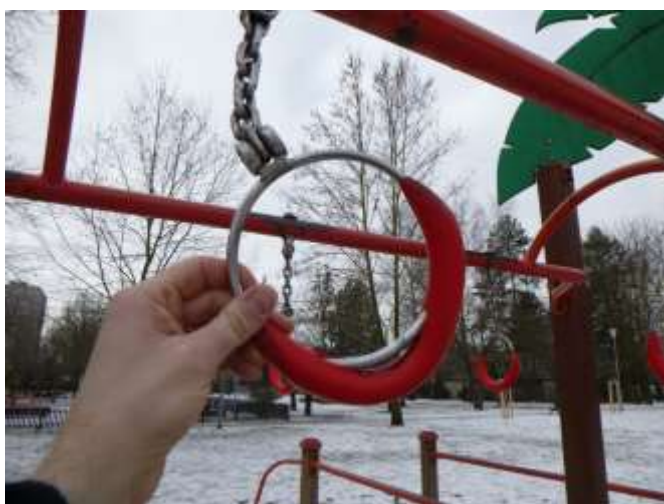
4/ Lokalita DSS – vnitroblok tvořený ulicemi Na Drážce, U Háje a Bezdíčkova
S - 18 - herní sestava Opičí dráha - S-DH2/7 Modul s ručkovacími třmeny

Mechanické opotřebení pryžového pokrytí u jednoho ze třmenů (ztíženo jeho využitím).

Provést výměnu opotřebeného třmenu za nový, pro zajištění plné míry využitelnosti zařízení.

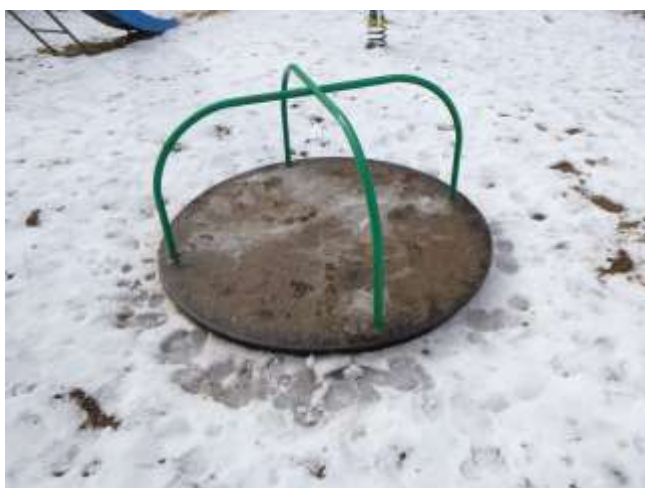
6/ Lokalita Lesopark - 19 L - DH 1-1-4L

Dětské hřiště ve Studáneckém lese – DH 1/3 Kolotoč obloukový

ztížený rotační pohyb

Provést dílčí odkopání zeminy, výměna ložiskového uložení, osazení nové desky a navaření nového vysoustr. čepu.

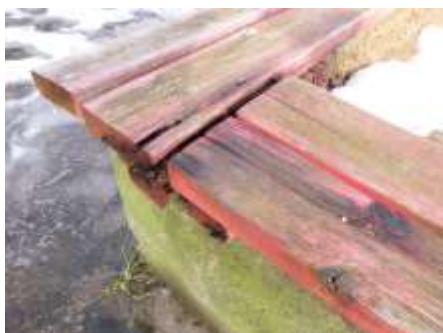
7/ Lokalita 2 – ulice Bartoňova čp. 833

Tlející obložení obruby

Provést rekonstrukci tlejícího dřevěného obložení obruby pískoviště, pro zajištění plné míry bezpečnosti provozu.

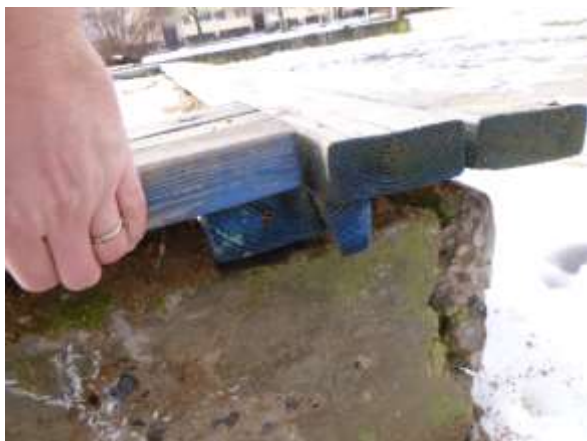
8/ Lokalita 2 - ulice Lidmily Malé čp. 601-606 a čp. 613-618

V jedné části obložení obruby dochází ke vzniku vůlí, v důsledku poškození podložky.

Provést fixaci poškozeného dílce, pro zajištění plné míry pevnosti obložení jako celku.

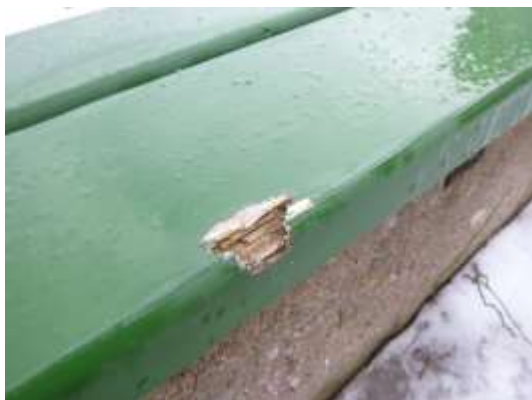
9/ Lokalita 4 – ulice Erno Košťála u čp. 972 u krytu CO
Pískoviště

Lokální mechanické narušení povrchu obložení

Provést zabroušení daného místa do hladka a ošetření novým ochranným nátěrem.

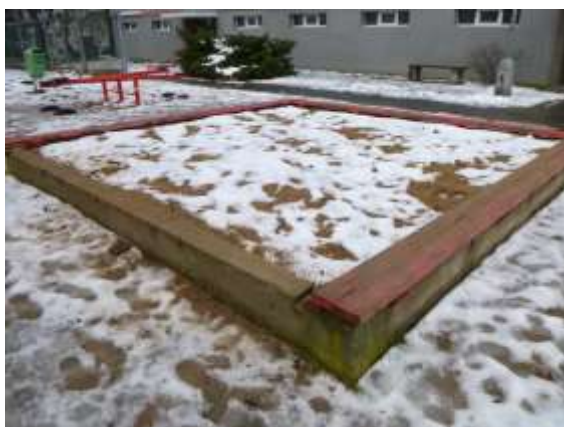
10/ Lokalita 4 – ulice Erno Košťála u čp. 996
Pískoviště

Dílčí demontáž obložení obruby

Provést doplnění chybějící části obložení obruby pískoviště, pro zajištění jeho kompletnosti.

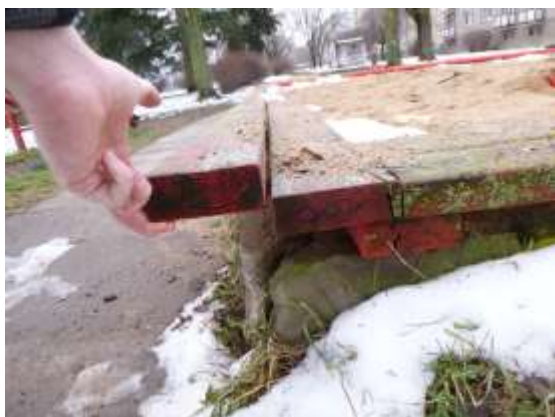
11/ Lokalita DSS – ulice Na Drážce 345

Dřevěné dílce obložení obruby vykazují známky dílčího tlení, které vede k jejich uvolňování.

U tlejících dílců provést jejich výměnu za nové, pro předejití dalších rizikových situací.

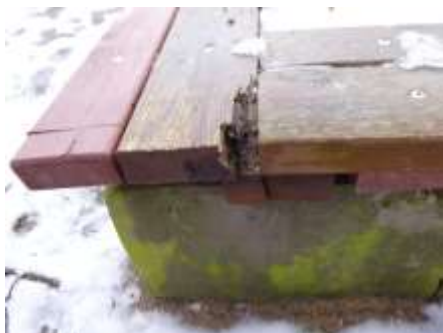
12/ Lokalita DSS - ulice Na Drážce čp. 1538

Tlející obložení obruby pískoviště

Provést výměnu tlejících dílců za nové, pro zamezení další degradace obložení.

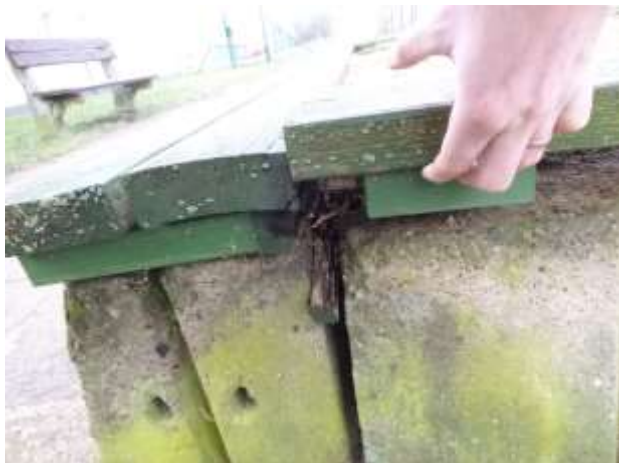
13/ Lokalita DSS – ulice Studánecká čp. 1568
Pískoviště

POPIS:
Tlející obložení obruby pískoviště

Řešení:
Provést výměnu tlejících dílců za nové, pro zamezení další degradace obložení.

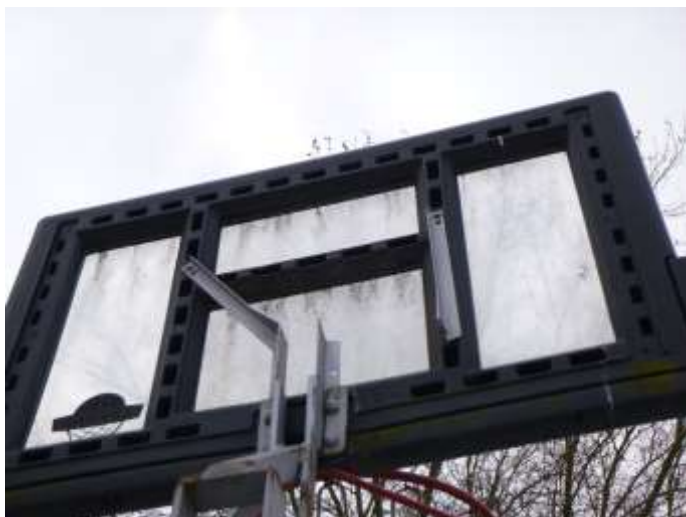
14/ Lokalita DSS - vnitroblok tvořený ulicemi Na Drážce, U Háje a Bezdíčkova
Sportovní zařízení – koš na streetball

POPIS:
poškozený svár výztuhy

Řešení:
Provést opravu poškozeného sváru, pro zajištění plné míry pevnosti ukotvení sportovní desky.
