KUPNÍ SMLOUVA

KRPL-20207-3/ČJ-2020-1800AO-MK

(1) Touto smlouvou se prodávající zavazuje, že kupujícímu předá předmět koupě:

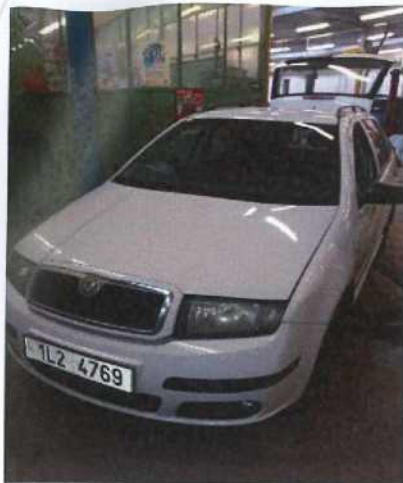
Technický popis vozidla Škoda Fabia Combi 1,4 - 55 kW, B: 73127

Z motoru uniká olej. Prokluzuje spojka.

Přední nárazník je mechanicky poškozený. Levý přední blatník jeví známky koroze, stejně jako levé přední dveře, levé zadní dveře, levý zadní blatník, levý práh, pravý přední blatník, pravé přední dveře, pravé zadní dveře, páté dveře, pravý zadní blatník. Zadní nárazník je promáčklý. U stěrače na pátých dveřích chybí krytka. Na čelním skle je prasklina od kamínku a rám kolem čelního skla je zkorodovaný.

Celý vnitřní prostor jeví známky provozního opotřebení. Pojezdy sedadel jsou zkorodované a neplní svou funkci. Čalounění dveří je provozně opotřebené. Plynokapalinové vzpěry jsou nefunkční, chybí anténa, chybí autorádio a volant je značně ohmataný. Zapínání pravého i levého předního pásu neplní dostatečně svoji funkci - zadržává. Čalounění levé přední sedačky je potřhané. Zvedač pravé přední sedačky je ulomený. Levé i pravé zpětné zrcátko má odloupané sklo.

Střední i zadní díl výfuku jeví známky koroze (obalu), netěsní spona. Zadní díl výfuku má uvolněný kryt. Na levé přední poloose je volný kloub. Prostor rezervy je ve spodní části značně prorezivělý. Značná koroze přední nápravy - levé i pravé rameno. Plastový kryt je potřhaný.

Koroze trubiček servořízení.

Koroze zadních brzdových hadiček na levé i pravé straně. Koroze zadních brzdových trubiček.

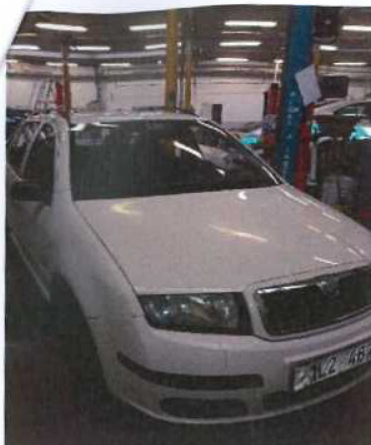
Technický popis vozidla Škoda Fabia Combi 1,4 - 55 kW, B: 72 332

Z motoru uniká olej a za studena špatně startuje.

Vozidlo jeví známky pokročilé koroze na levém předním blatníku, levých předních i zadních dveřích, levého zadního blatníku a levého prahu. Dále je zkorodovaný pravý přední blatník, pravé přední dveře, pravé zadní dveře, pravý zadní blatník a pravý práh. Zadní nárazník je promáčklý. Přední nárazník je mechanicky poškozený. Levé i pravé zrcátko je poškozené odlupujícím se sklem. Na střeše vozidla jsou ucpávky po majáku.

Celý vnitřní prostor jeví známky provozního opotřebení. Čalounění předních i zadních dveří je špinavé. Sedačky jsou znečištěné, prosezené a na pravé straně potřhané. Volant je značně opotřebený - drolí se. Pojezdy předních sedadel nejsou zcela funkční _ značně zkorodované a drhnou. V zavazadlovém prostoru je ponechaná kabeláž po vysílačce.

Plastové kryty na levé i pravé straně podvozku jsou ulámané. Polámaný je též kryt motoru. Podlaha po celém prostoru značně zkorodovaná, včetně podlahy v zavazadlovém prostoru. Tlumiče přední nápravy jeví známky koroze, stejně jako levý i pravý zadní nosník, přední ramena a zadní náprava.

Volná tyčka a uložení stabilizátoru - guma na levé straně.

Vydřené přední brzdové kotouče. Zadní bubny zkorodované. Nefunkční omezovač brzd zadní nápravy, visí pravé lano ruční brzdy.

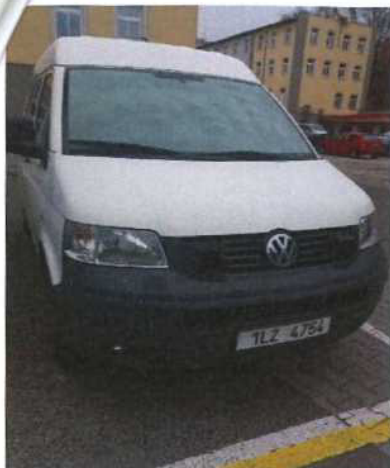
Technický popis vozidla VW Transporter 4x4, 2,5 TDI, B: 72587

Z motoru lehce uniká motorový a převodový olej. Motor standardně plní svoji funkci.

V masce chladiče jsou díry po stroboskopických lampách, v předním nárazníku jsou díry po stop lampě. Na předním nárazníku je zašlý a odřený plast. Přední kapota vykazuje známky provozních oděrků. Pravý i levý přední blatník je silně zkorodovaný. Stejně jako levé i pravé přední dveře. Pravé přední dveře jeví známky deformace. Levý a pravý práh je též zkorodovaný. Levá bočnice jeví známky silné koroze, stejně jako levé posuvné dveře a levý i pravý zadní blatník, stejně jako víko kufru. Levé i pravé přední světlo je poškrábané. Na pravé přední klice vypadává kryt. Celkově je karoserie značně zkorodovaná.

Ve vozidle je potrháný levý přední sedák. Celý interiér vozu je zašpiněný. V zadní části vozidla je polámané obložení bočnic. Zadní boky jsou špinavé a poškrábané, výplň střechy špinavá. Volant je opotřebovaný. Ve vozidle není autorádio. Ve vozidle je nenamontovaný nábytek_po dopravní policii (různé druhy zásuvek atd.) Dále se ve vozidle nachází složená nenamontovaná zadní sedadlová lavice.

Koroze přední a zadní nápravy, polámané spodní kryty. Všechny tlumiče pérování mají horší stav. Výfukové potrubí je zkorodované

Mírná vůle v čepích řízení, horší stav otočných čepů. Servořízení jde trhavě.

Koroze brzdových trubiček a zpuchřelé brzdové hadičky.

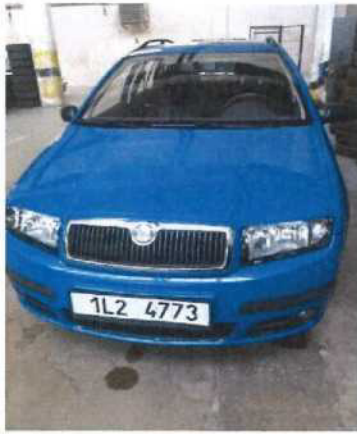
Technický popis vozidla Škoda Fabia Combi 1,4 - 55 kW, B: 73143

Plní standardní funkci. V prostoru motoru je znatelná změna barvy z bílé na modrou.

Na předním nárazníku se odlupuje lak. Pravý přední blatník vykazuje známky mírné koroze, stejně jako levý a pravý práh, levý zadní a pravý zadní blatník. Zadní víko kufru a přední kapota má proleštěný lak. Zadní i přední znak Škoda je v horším stavu. Levé přední i pravé přední dveře jeví známky koroze. V prostoru střechy jsou důlky a černá ucpávka po majáku. Poškozená - ulomená anténa. Na vozidle jsou nové přední světlomety. Čelní okno v prostoru úhlu spolujezdce je prasklé od kamínku. Vozidlo je vybaveno tažným zařízením.

Celý vnitřní prostor jeví známky provozního opotřebení. Čalounění předních i zadních dveří je provozně zašpiněné, stejně jako sedadla. Ve vozidle jsou ponechány otvory po záslepkách pro vypínače na přístrojové desce. V odkládací přihrádce je ponechán otvor, kde je protažen kabel k vysílače. Na levé straně je ulomený držák levého stínidla.

Přední i zadní náprava jeví známky koroze. Ramena a uložení je v horším stavu, stejně jako tlumiče a pérování.

Mírná vůle v čepch řízení.

Zkorodované brzdové destičky. Zpuchřelé brzdové hadičky. Destičky předních brzd zcela funkční.
