NÁVRH NA RESTAUROVÁNÍ

OPRAVA – RESTAUROVÁNÍ MRAMOROVÉHO KŘÍŽE NA HŘBITOVĚ V OSTRAVĚ - TŘEBOVICÍCH

Zadavatel: Statutární město Ostrava – Městský obvod Třebovice, 5. května
5027/1, 722 00 Ostrava - Třebovice

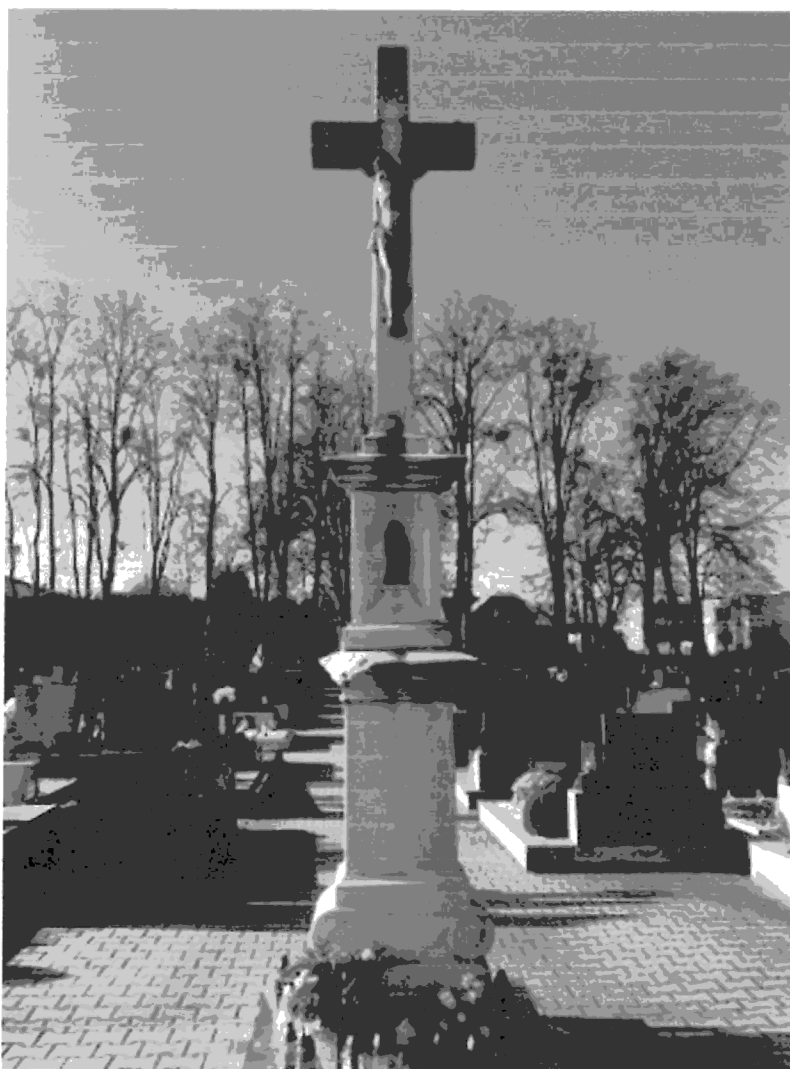
Povrch architektury je místy pokryt aktivním i neaktivním biologickým napadením – zelenými zrněnkami, mechy, lišejníky, které v aktivním stavu velmi negativně ovlivňují kamenný materiál, rozrušují systematicky jeho povrch, čímž dochází k jeho drobení a lokálnímu ubývání.

Na povrchu světlého mramoru jsou v různé míře penetrovány prachové nečistoty, které místy tvoří souvislý tmavý povrch. Na několika místech, v tzv. stínech, došlo k nárůstu silných černých krust, které mají velmi negativní vliv na materiál. Důsledkem jejich působení dochází k uzavření prodyšnosti kamene, jeho následnému uvolnění a odlomení vrstvy materiálu.

Tmavé nečistoty jsou nejvíce přítomny na vrchní části kříže, silně znečištěny jsou obě profilované římsy, na nichž se nečistoty snadněji usazují. Velice silné znečištění depozity rzi je patrné na trnoží kříže a obou profilovaných římsách. Na bílém povrchu mramoru jsou na všech čtyřech stranách patrné výtoky rzi značné intenzity, které ulpěly a penetrovaly do kamene, které pocházejí patrně z vnitřních korodujících čepů.

Na architektonických prvcích jsou drobné trhliny a praskliny v kameni, jež rozrušují povrch a vytvářejí předpoklad k další degradaci kamene, tyto trhliny jsou všesměrné a jsou způsobeny patrně pnutím kamene od středních pozic, kde jsou osazeny kovové čepy či trny. Na celém povrchu architektury je množství menších plastických defektů. Pohledově levý roh profilované římsy je zcela odlomen a chybí. Tento plastický defekt výrazně narušuje celkové vnímání díla.

Kovový korpus Krista a polopostava Panny Marie jsou pokryty souvislou šedavou patinou povrchu, zřejmě druhotnou, která je však prorostlá silnou korozi, která je přítomna pod barevnou úpravou na obou prvcích celoplošně a ve značné míře. Zkorodované jsou také kovové čepy, které jsou zakončeny hřebíky, na nichž je korpus Krista osazen v kameni.
