PRŮVODNÍ ZPRÁVA K ZAJIŠTĚNÍ HAVARIJNÍHO STAVU KLENBY NAD BAROKNÍMI VARHANAMI V KOSTELU SV. JAKUBA V KUTNÉ HOŘE.

Slouží jako podklad k žádosti o změnu závazného stanoviska.

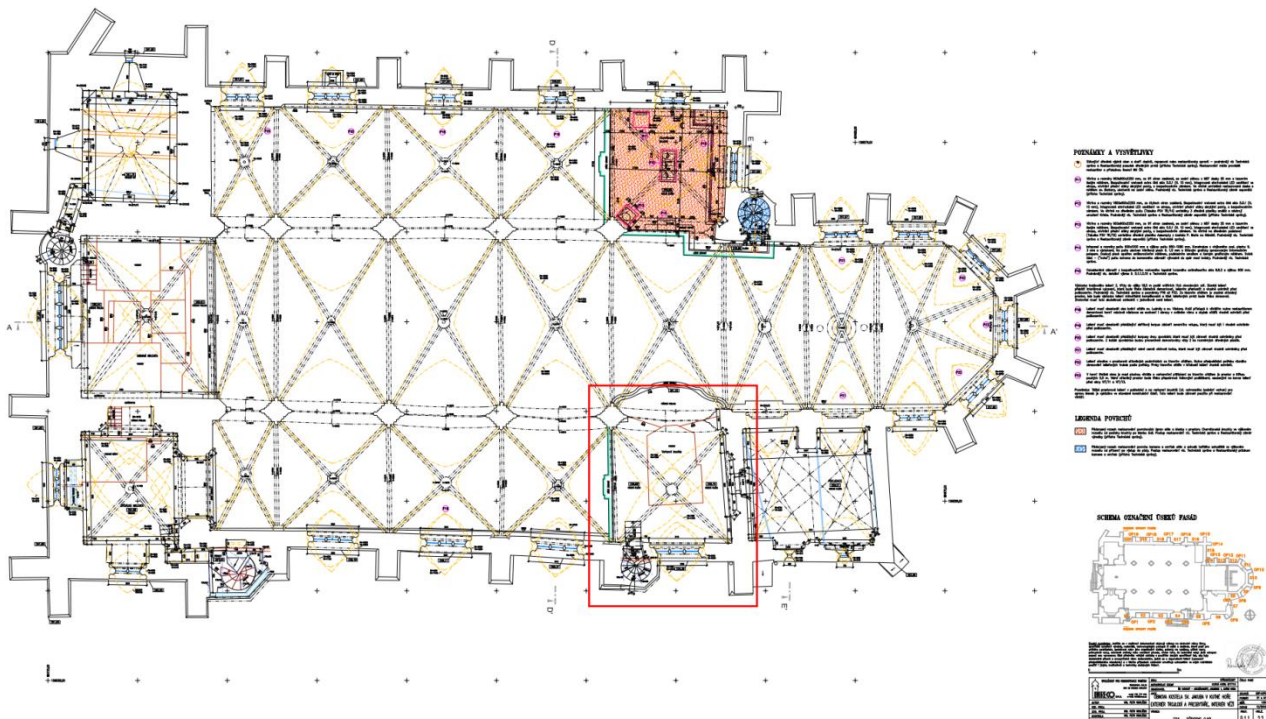
Umístění klenby (výťah z PD)

Po montáži lešení nad varhanami ve varhaní kruchtě (jižní loď) byla v rámci KD dne 31.7.2020 provedena prohlídka pokleslých klenebních žeber včetně prasklin v klenbách. Byl upřesněn rozsah poškození kleneb za účasti zástupců investora, projektanta, statika a památkové péče. S ohledem na zjištěný stav bylo tedy rozhodnuto o nutnosti částečného snesení kleneb a následné přizvednutí pokleslých žeber. Statik AD vypracoval zprávu k projektu PM-07 (viz příloha č. 1) o snesení uvolněných kleneb nad varhaní kruchtou a dále návrh rozepření (zajištění stability) sousedních kleneb. Zhotovitel předložil technologický postup pro snesení stávající klenby a následné provedení klenby nové (viz příloha č.2). Restaurátor kamene dále zpracoval podrobný restaurátorský záměr pro restaurování kamenných ramenátů klenby (viz příloha č.3). Před samotným snesením klenby bylo rozhodnuto o provedení průzkumu v nátěrové stratigrafii (viz příloha č.4). Rozsah zásahu do předmětné klenby je tak oproti předpokladu výrazně náročnější, než bylo uvažováno v projektu.
