NÁVRH NA RESTAUROVÁNÍ

PÍSKOVCOVÁ SOCHA SVATÉHO JANA NEPOMUCKÉHO

V ZAHRADĚ BÝVALÉHO KLÁŠTERA
VE FRÝDLANTU NAD OSTRAVICÍ

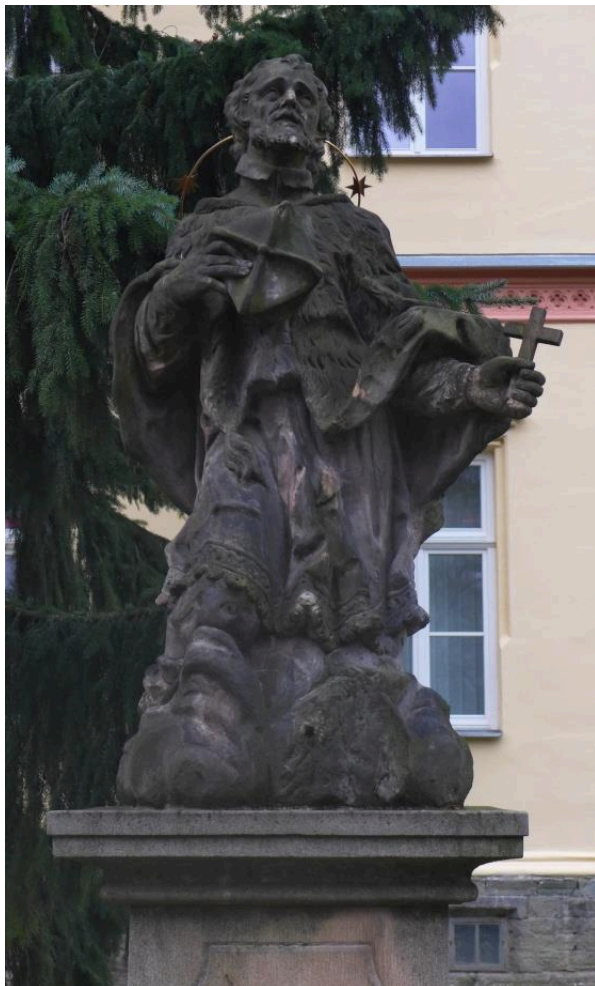
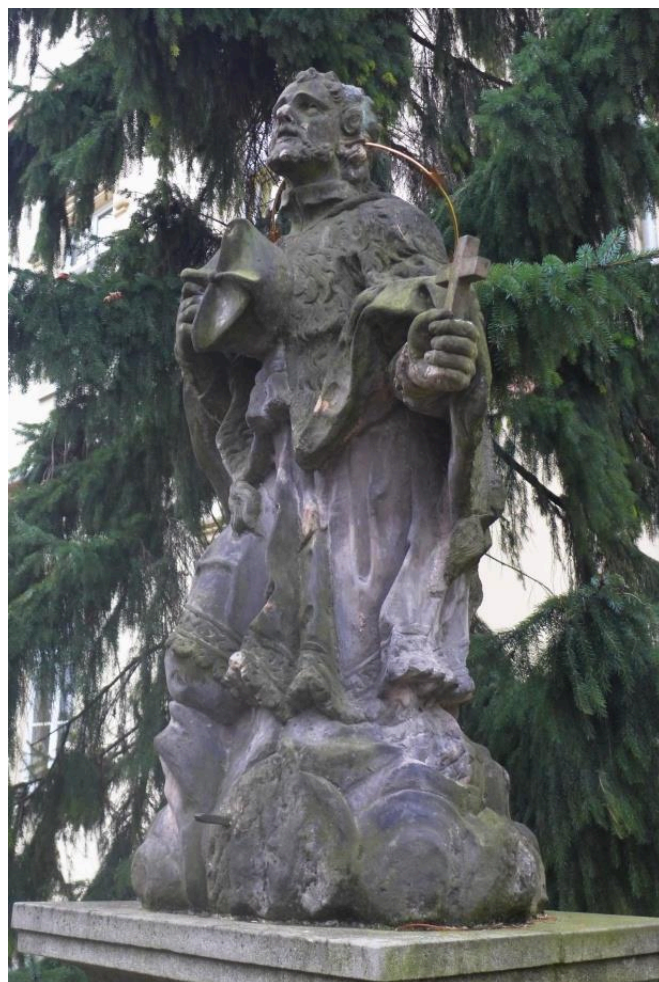
Současný stav

Silné znečištění povrchu originálu sochy z maletínského pískovce, druhotná kovová svatozář zhroucena dozadu, patrná kamenická plomba, „filuňk“ levé dlaně s křížkem

Bude odstraněno biologické napadení povrchu materiálu (mechy, zelené zrněnky), a to mokrou cestou za pomoci měkkých kartáčů i speciálních prostředků pro čištění biologického napadení (Remmers BFA Imprägnierung). Dále pak bude odstraněno či potlačeno znečištění vpitými prachovými nečistotami ve struktuře materiálu a rovněž tmavé krusty, rušící celkové estetické vyznění díla s jeho detaily. Čištění bude prováděno metodou mikrotryskání pomocí velmi šetrných abraziv – jemně mletých bílých korundů a především pak velmi šetrného alumosilikátu. Oba tyto materiály umožní kvalitní očištění povrchu bez jakéhokoliv poškození. Tato metoda byla autorem nabídky již na několika významných památkách aplikována, pod dohledem pracovníků Národního památkového ústavu.

Na vrcholové soše sv. Jana Nepomuckého bude proveden celoplošný odsolovací zábal, jenž by měl zmírnit koncentraci migrujících solí u povrchu materiálu a tím i zabránit nárůstu černých krust. Opakovaně pak bude proveden v místech, kde dochází k tvorbě rezavých skvrn. Tato místa budou důsledně oplachována aerosolem destilované vody (atomizovanou vodou), čímž dojde k postupnému odmývání zasolených partií.

Otázkou je, a to závisí na možné přítomnosti dobových fotografií, možná náhrada druhotného „filuňku“ levé dlaně s křížkem za původní řešení, které by však muselo být doložitelné na relevantních fotografiích. Prozatím se počítá s verzí ponechání stávajícího stavu (i v rozpočtu).

Kovový atribut bude demontován a jeho restaurování bude probíhat v dílně specialisty s patřičnou licenci (tuto kapitolu zpracovával, včetně rozpočtu Mgr. Ondřej Šimek, držitel patřičné licence MK ČR). U nevhodné svatozáře by však byla vhodná její náhrada z adekvátní, analogickou dle okolních dochovaných a kvalitnějších svatozáří, než je tato. Tento nový prvek svatozáře bude zhotoven z uhlíkaté oceli a upraven žárovým zinkem, vrstvami olejových barev a povrchovým zlacením.

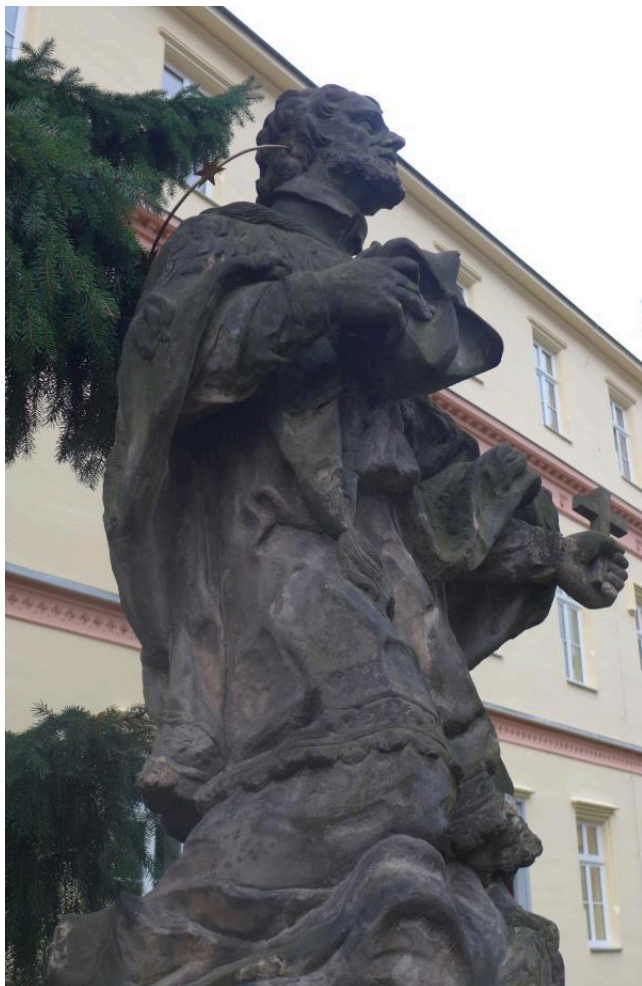
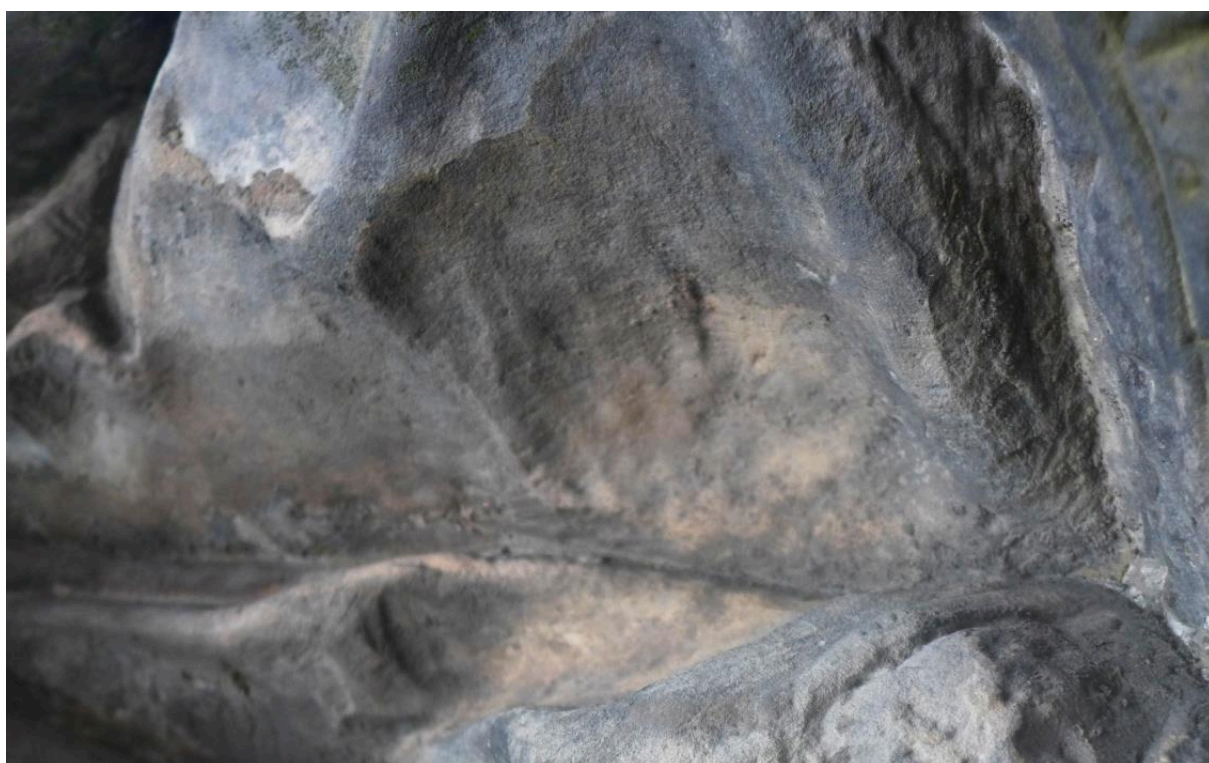
Současný stav

Znečištění povrchu sochy z maletínského pískovce, druhotná svatozář zhroucena, patrná kamenická plomba, „filušk“ levé dlaně s křížkem, dole zhnědnutí kamene v důsledku možného zasolení

Na těchto silněji znečištěných místech pak budou opakovaně provedeny dle potřeby další zábaly ze speciální kompresní bentonitové (měkké) malty, která má schopnost absorpce u povrchu koncentrovaných solí. Tyto zábaly by byly použity především na podstavci. Závěrem bude provedena neutralizace kyselého prostředí materiálu napouštěním povrchu slabým roztokem vápenné vody.
