NÁVRH NA RESTAUROVÁNÍ

# PÍSKOVCOVÁ SOCHA SV. JOSEFA

## V ZAHRADĚ BÝVALÉHO KLÁŠTERA VE FRÝDLANTU NAD OSTRAVICÍ

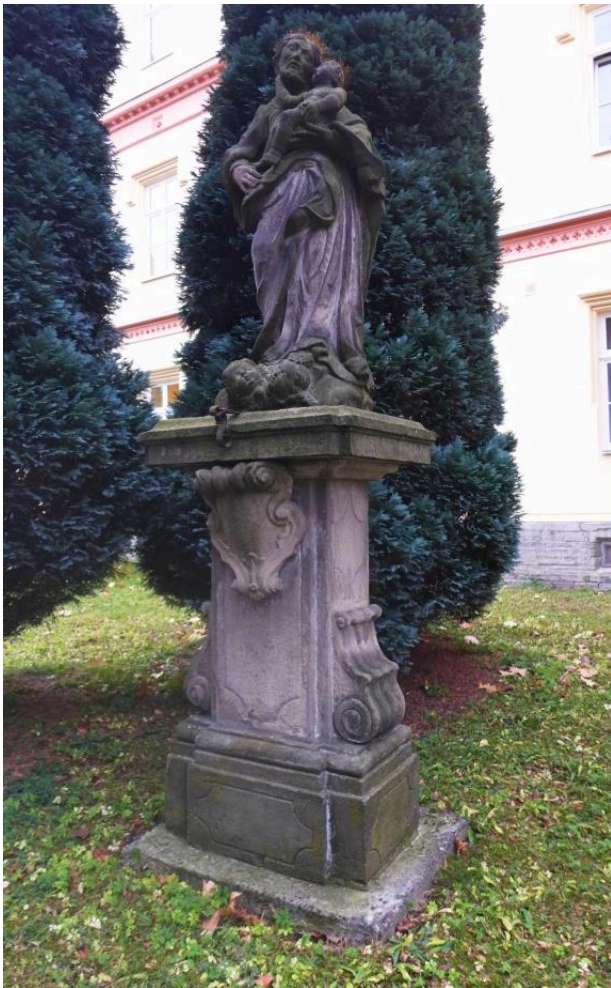
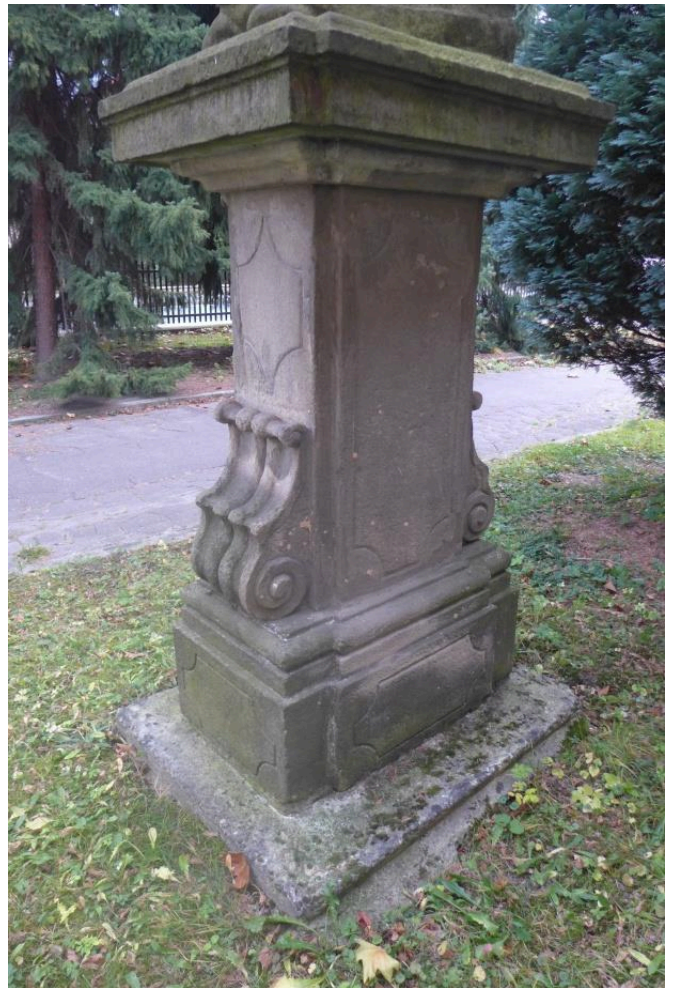
Povrch kamenného materiálu je především v horních partiích, zejména na soše pokryt velice silnou vrstvou biologických mikroorganismů, většinou aktivních, které prorůstají povrchovou strukturou kamenného materiálu, kterou mohou narušovat. Toto znečištění (biologickými mikroorganismy) je také podpořeno blízkostí okolní zeleně, která je v okolí památky – tato zeleň dosahuje až k soše, bezprostředně ji atakuje, v jejím okolí, v parku i blízké městské zeleni jsou porosty s množstvím vzrostlých stromů.<sup>1</sup>

Lze ale říci, že povlak nižších rostlin je přítomen i ve slabší vrstvě na celém povrchu, a to jak sochy, tak i architektonických prvků. Na vodorovných partiích sochy (ramena, ruce, záhyby), římsy a spodního soklu jsou silné nárůsty kolonií zelených zrněnek a mechů, které v kameni vyhlubují negativní reliéf a silně rozrušují kompatibilitu hrubozrného pískovce. Ve vyšších vrstvách způsobují trvalejší vlhnutí kamene, čímž zvyšují jeho drolivost.

Současný stav  
Celkový pohled na silné znečištění sochy, dole kované rameno osazené v římse

Bude odstraněno biologické napadení povrchu materiálu (mechy, zelené zrněnky), a to mokrou cestou za pomoci měkkých kartáčů i speciálních prostředků pro čištění biologického napadení (Remmers BFA Imprägnierung). Dále pak bude odstraněno či potlačeno znečištění vpitými prachovými nečistotami ve struktuře materiálu a rovněž tmavé krusty, rušící celkové estetické vyznění díla s jeho detaily. Čištění bude prováděno metodou mikrotryskání pomocí velmi šetrných abraziv – jemně mletých bílých korundů a především pak velmi šetrného alumosilikátu. Oba tyto materiály umožní kvalitní očištění povrchu bez jakéhokoliv poškození. Tato metoda byla autorem nabídky již na několika významných památkách aplikována, pod dohledem pracovníků Národního památkového ústavu.

Silnější černé krusty budou ještě poté v místech, kde pevněji přilnuly jemně snímány ostrými chirurgickými skalpely po tenkých vrstvách za možného naměkčení krusty zábalem.

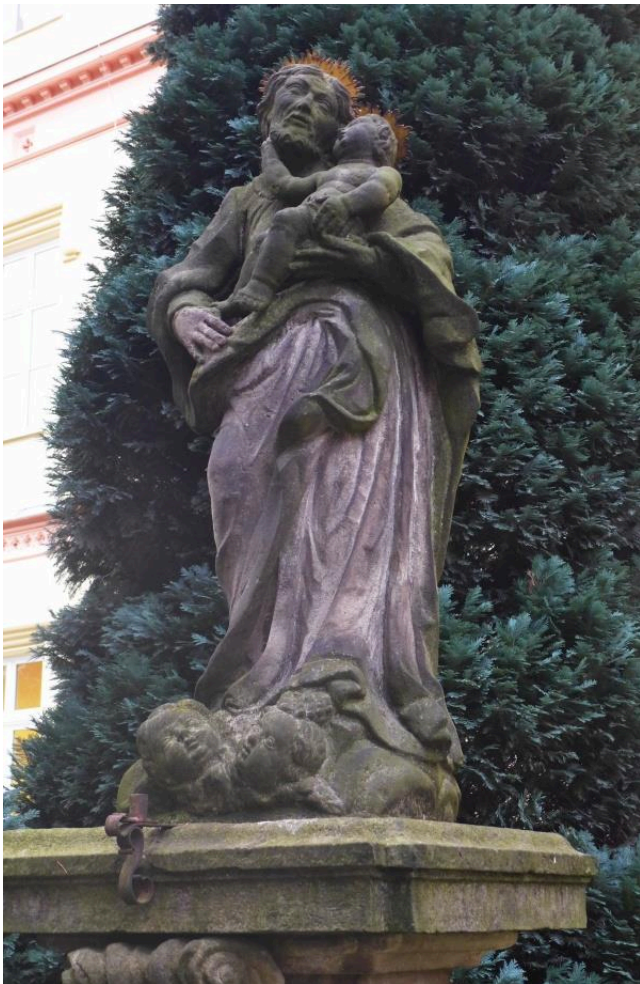
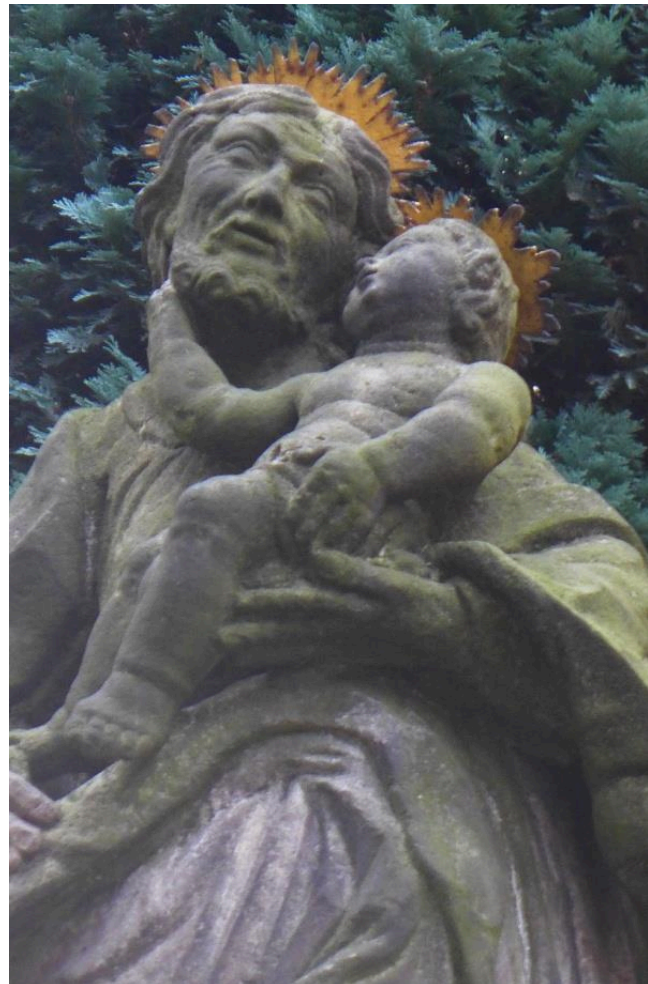
Značně povrchově poškozeny korozí jsou obě paprscité svatozáře, glorioly, jedna menší, jedna větší. Koroze ocelového plechu je značná, viditelná především na vrcholcích paprsků, kde prorůstá zlacením plátkového kovu. Je pravděpodobné, že se koroze nachází pod zlacením na větší části povrchu.

Současný stav  
Pohled na silné znečištění sochy a poškození obou zlacených svatozáří

Obě dvě kovové svatozáře budou demontovány a jejich restaurování bude probíhat v dílně specialisty s patřičnou licencí (tuto kapitolu zpracovával, včetně rozpočtu Mgr. Ondřej Šimek, držitel patřičné licence MK ČR).

V rámci této kapitoly dojde k očištění a přezlacení kovových svatozáří. Ty budou nejprve vyjmuty z otvorů a jejich repase bude probíhat v ateliéru s finálním pozlacením plátkovým zlatem 24 karátů na fermežový podklad mixtion. Povrch bude opískován, opatřen žárovým zinkem, dvěma vrstvami podkladní barvy, dvěma vrstvami finální barvy, na něž bude následovat pozlacení plátkovým zlatem.
