ZNALECKÝ POSUDEK

Osobní automobil HYUNDAI i30 CW kombi, 85 kW,

Odhad obvyklé ceny vozidla v nálezovém stavu.

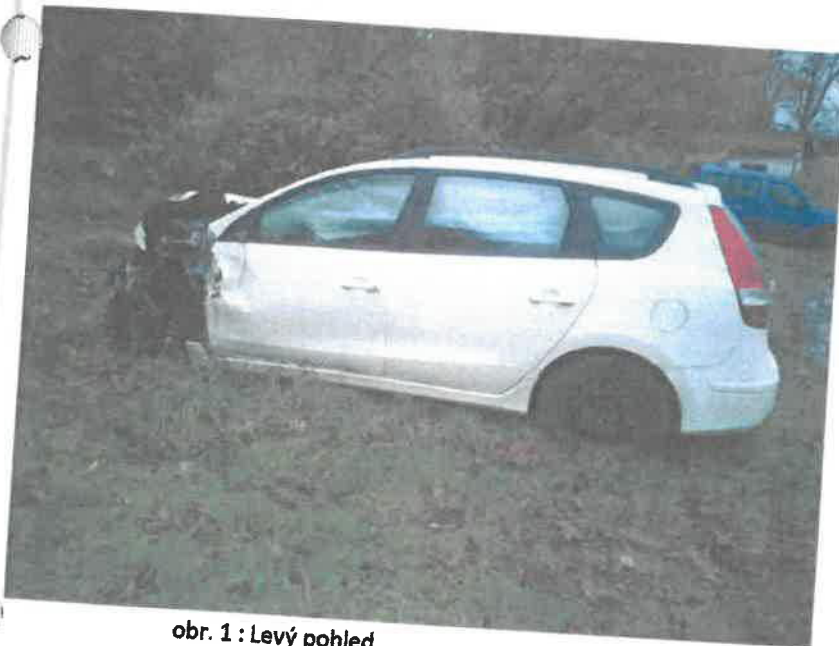
obr. 1 : Levý pohled

Chladič, př. maska, př. nárazník, mřížka, přední držák RZ+RZ, motor, př. víko motoru, l.+pr. př. směrovka, l.+pr. př. světlo, střecha, čelní sklo, l.+pr. př. disk, l. př. blatník, l. př. závěs kola, l. př. dveře, l. prah, l. "A" sloupek, airbag řidiče 2x, airbag spolujezdce 2x, bezp. pás řidiče, skelet karoserie.

Vozidlo je ekonomicky neopravitelné, náklady na případnou opravu určitě převýší obvyklou cenu vozu před poškozením.
