Smlouva o dílo

- 2.1. Předmětem této smlouvy je závazek zhotovitele provést na svůj náklad a nebezpečí zhotovitele dle zadání od objednatele dílo spočívající ve statickém zajištění trhlín na fasádě objektu Larischovy vily a v rámci díla **Statické zprávy ke stavu objektu Larischova vila, jejímž autorem je Ing. Petr Lindovský, Ph.D.** a je obsahem Přílohy č. 2 této Smlouvy. Objekt vily se nachází v areálu Státního okresního archivu Bruntál se sídlem v Krnově, Říční okruh 5/12, 794 01 Krnov. Přesný rozsah činností je specifikován v Příloze č. 1 – Cenová nabídka ze dne 12. 11. 2021.

Příloha č. 2 – Statická zpráva ke stavu objektu Larischova vila, Krnov

& & & & & & & & & & &
Statická zpráva ke stavu objektu
Larischova vila , Krnov
& & & & & & & & & &

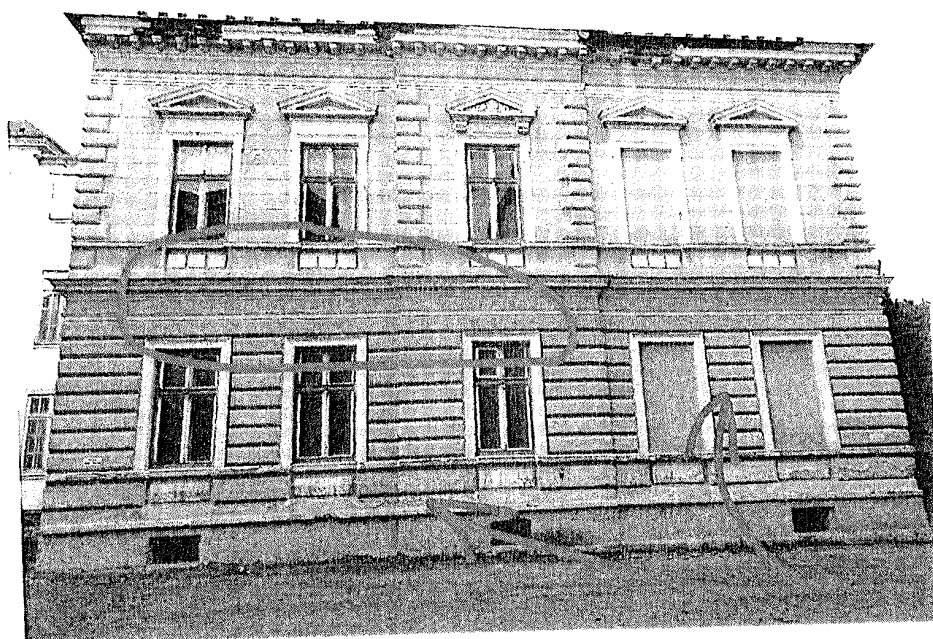
Trhliny jsou pozičně umístěny v nadpražích okenních otvorů 1NP, jsou svislé až šikmé orientace (60-75°), tedy se příliš neodklánějí od vertikály. Velikostně jsou jemné v řádech milimetrů. Na následujícím snímku je to zelená zóna. Nadpraží oken ve 2NP je již trhlinami porušeno neznatelně ("vlásečnicový" character trhlinek). Parapetní zóna oken 1NP a dvorní fasáda s falešnými okny je neporušena (viz fialové šipky na následujícím obrázku).

- Sanace trhlin v nadpražích oken byla řešena předběžně s firmou STATICAL s.r.o. a v příloze P1 je přiložen krátký textový i grafický návod ohledně typických příkladů sanace kleneb helikální vlepovanou výztuží do drážek a závrtů, jež se budou využívat na našem objektu. Bude se jednat o mix řešení – tedy spodní hrana klenebného nadpraží bude opatřena dvěma drážkami a v ostění doplněna závrtů. N obvodové stěně pak budou jak z interiéru tak exteriéru

provedeny vodorovné drážky pro sešití trhlin a klenba bude doplněna radiálními závrtky pod úhlem pro příčné zpevnění. Ohledně vodorovných drážek na fasádě je z přílohy P1 zřejmé, že daný postup lze realizovat citlivě k historické bonitě fasády, tedy že drážky budou úzké a čisté. Obecně je nutné se dostat přes omítku cca 5cm do cihelného zdiva, pokud má mít vlepovaná helikální výztuž smysl. Podrobnosti budou řešeny s dodavatelem technologie sešívání trhlin.

- Trhliny svou velikostí nelze hodnotit jako staticky významné z pohledu bezpečnosti, to by musely trhliny dosahovat hodnot rozevření v řádu cm, nikoliv v mm. Nicméně je nutné, aby byly řešeny z důvodu jednak designového, ale především je zde souvislost s poškozením ploché klenby okenních nadpraží ve vrcholu ploché klenby a její patě mikroposuvy. Z důvodu již popsaného odtížení nadpražní linie (vliv statický) a také z důvodu vlivu dopravy na fasádu (dynamický vliv). Ta způsobuje chvění jež se dobře přenaší přes skelet štěrkopísčitého podloží formou podélného vlnění (předpokládá se z důvodu situovanosti objektu v blízkosti toku Opavy podloží složené z teras štěrku a pisku). Také je doporučeno vyloučit případné dynamické vlivy dalších stavebních úprav uvnitř objektu – myslí se tím provádění rozvodů infrastruktury (kanalizace, voda, plyn elektro) po provedení finální pohledové sanaci opravovaných fasád (sladit s projektem a postupem prací).

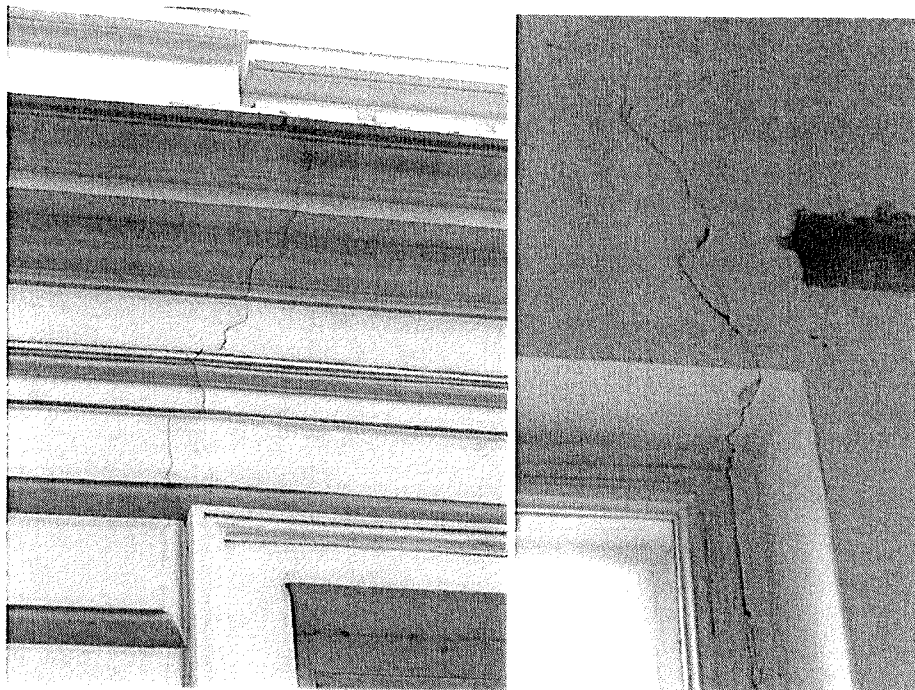
Fasáda ulice Dělnická s poruchou v ostěnní části okenní substituce historického dveřního otvoru a poruchou ostění nad oknem ve 2NP (viz obrázek výše).

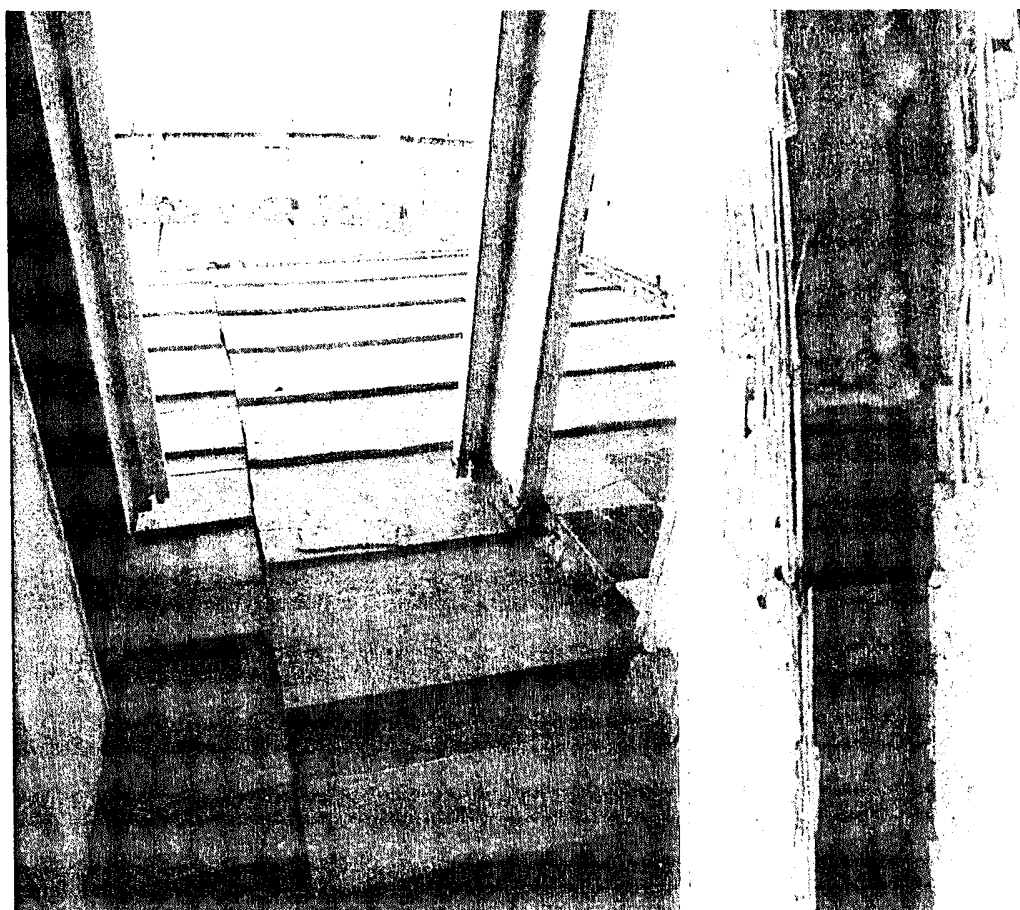
- Ve 2NP došlo k zásadní statické změně – došlo k odtížení stěn objektu o násyp stropní konstrukce. Ten byl kompletně odtěžen až na historický dřevěný záklop. V části 2NP byl strop přeřešen odstraněním záklopových masivních desek a jejich náhradou OSB deskami, doplněním perlitovým lehkým zásypem a vytvořením pochůzí plochy opět z OSB desek (viz fotografie) :

- Tyto úpravy způsobily zásadní úbytek liniového tlaku od stropní konstrukce na stěny. Je předpokládáno, že nadpraží oken v 1NP byly provedeny jako nízké valené cihelné klenby. Ty vzdorují zatížení, které generuje ohybový moment v nadpraží, odpovídajícím poměrem oh.momentu a tlakové normálové síly graficky reprezentované tlakovou čarou. Odtížením kleneb sice klesla složka ohybového momentu, ale ještě významněji klesla hodnota tlakové normálové síly. Zřejmě ohybová složka převážila svým vlivem nad tlakovou a způsobila povolení klenby nadpraží otvoru v místě maxima ohybového momentu, tedy cca v polovině rozpětí. To dokládají fotografie porušených nadpraží z interiéru. Následně dochází ke strhávání zdiva a tvorbě trhlinek ve vyšších partiích zdiva -- parapety okenních otvorů ve 2NP. Viz fotografie exteriéru fasád. Do stropu nad 2NP se
