Název a evidenční číslo Stavby: ZABEZP. PODJEZD. VÝŠEK NA VLTAVSKÉ VODNÍ CESTĚ - STAVBA 005.B Silniční most na MK ÚČOV ISPROFOND: 500 551 0004	Číslo SO/PS / číslo Změny SO/PS: 210/2	Pořadové číslo ZBV: 5./005B
Název stavebního objektu/provozního souboru (SO/PS): SO 210 - SILNIČNÍ MOST NA MK ÚČOV – km 1,67		
Variace č. 6 Sanace mostovky a NOK (demontáž žb říms, oprava podkladu části OK)

Pokyn správce stavby č. 04 k provedení Variace č. 06 Sanace mostovky a NOK

Záznam z místního šetření – posouzení stávající konstrukce mostu SO 210 a betonových chodníků.

Příloha č. 6 - ZBV č. 5./005B Sanace mostovky a NOK

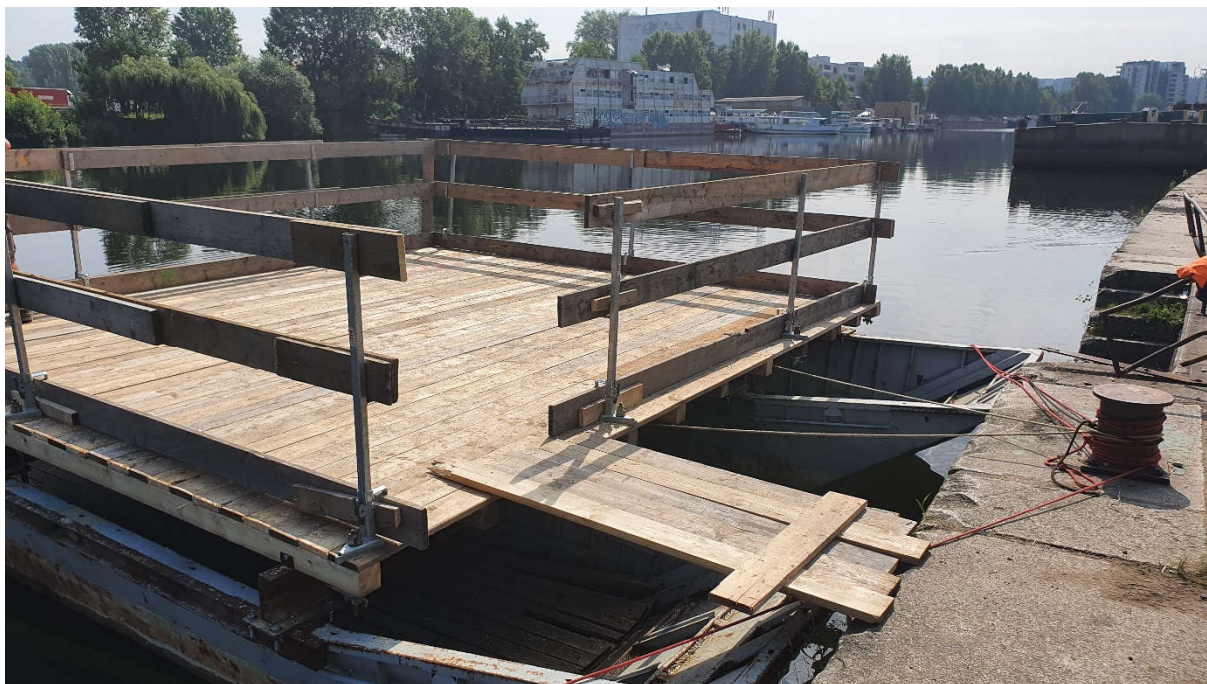
Montáž katamaránu

katamarán v přístavu Holešovice

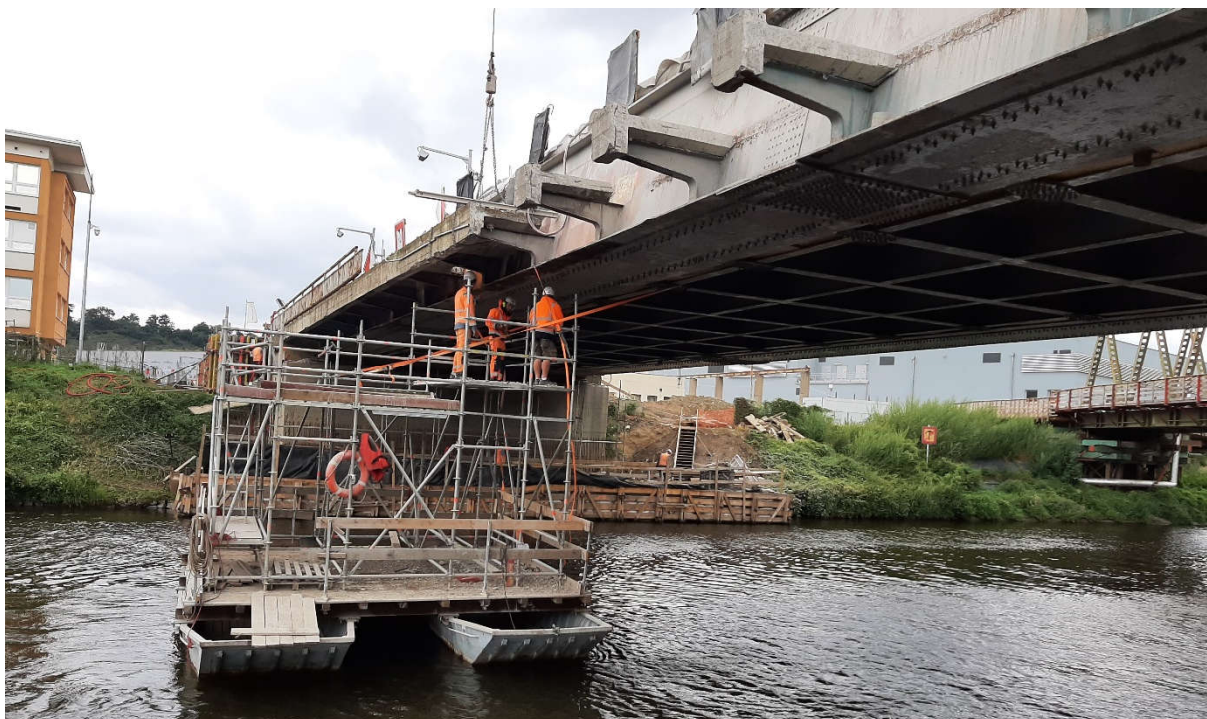
katamarán s lešením

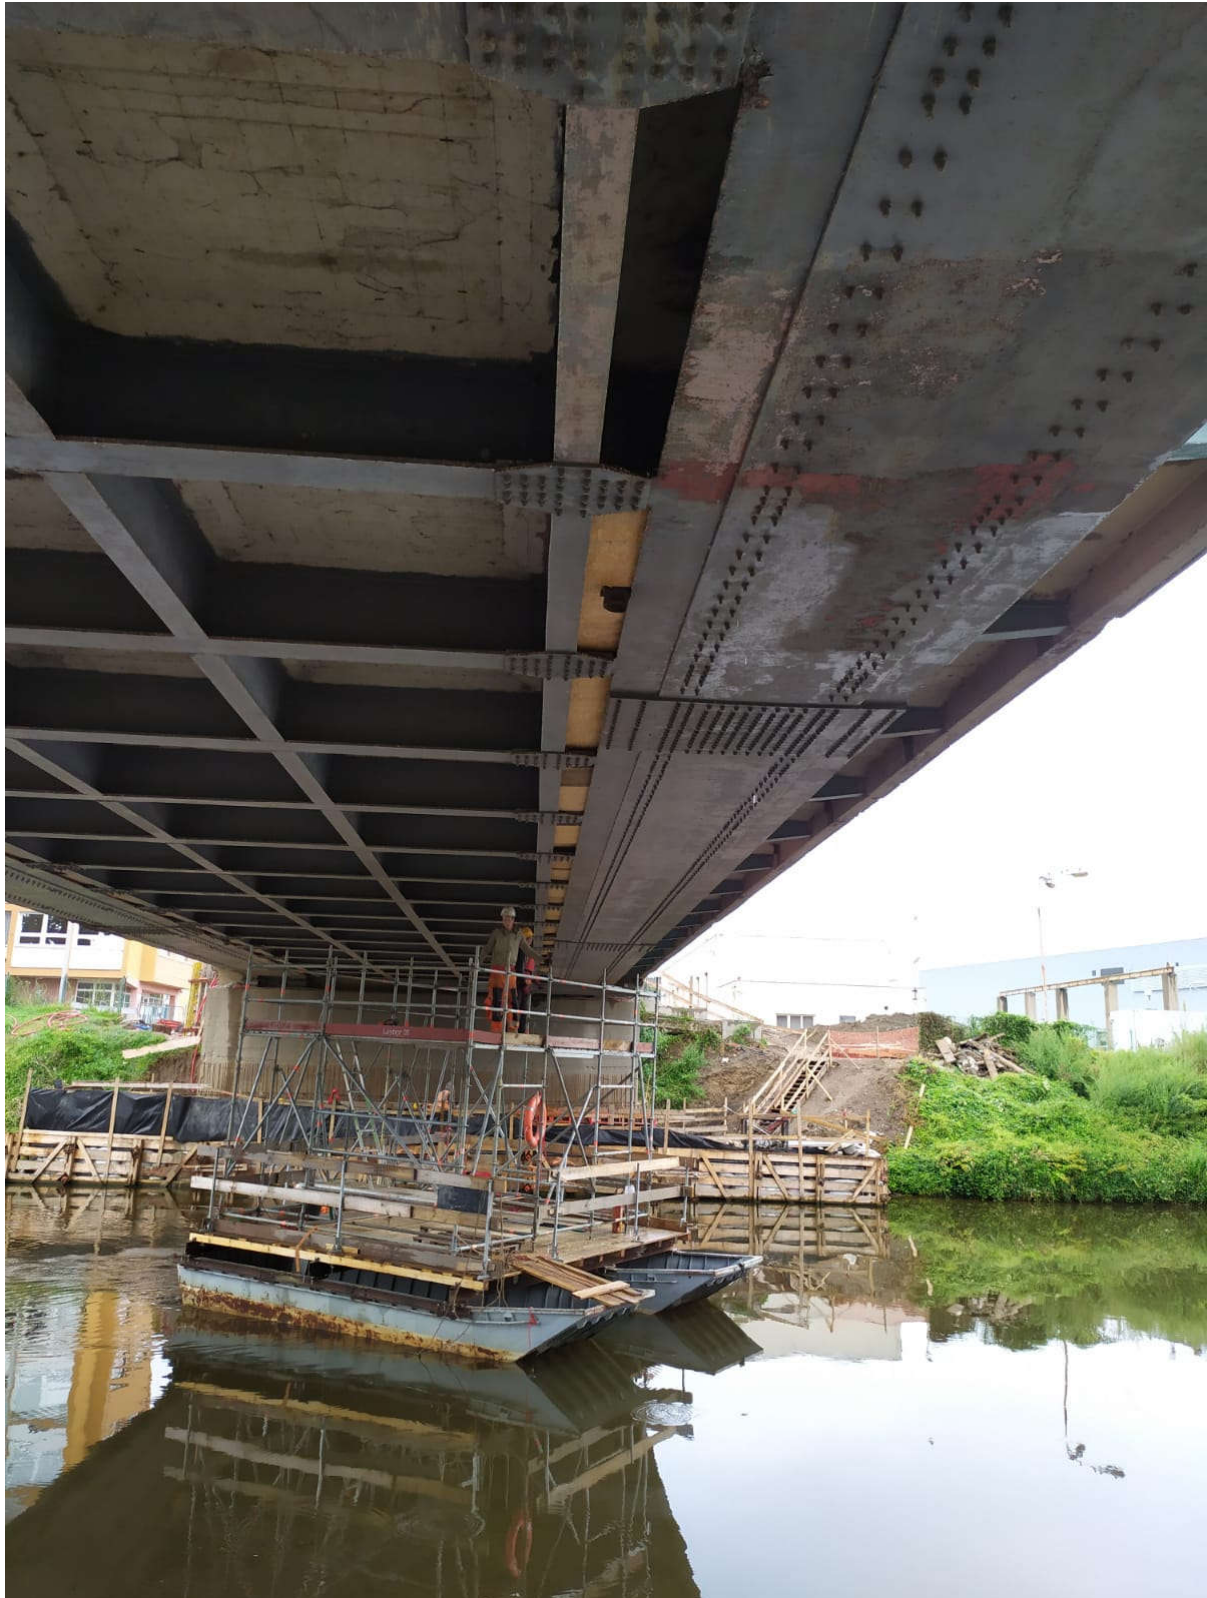
Montáž bednění do podhledu

15.	Bednění pod bouracími pruhy 55cm - montáž bednění mezi hlavní nosník a podélník z katamaránu - mzdy 5 dní * 2prac. * 8h	hod	80,000		SMP kalkulace
16.	řezání dílců žb chodníkových částí a říms vč. zabetonovaného ocelového U profilu vč. vrtání otvorů pro demontáž jeřábem	kpl	1,000		4. nabídka Hiltrent

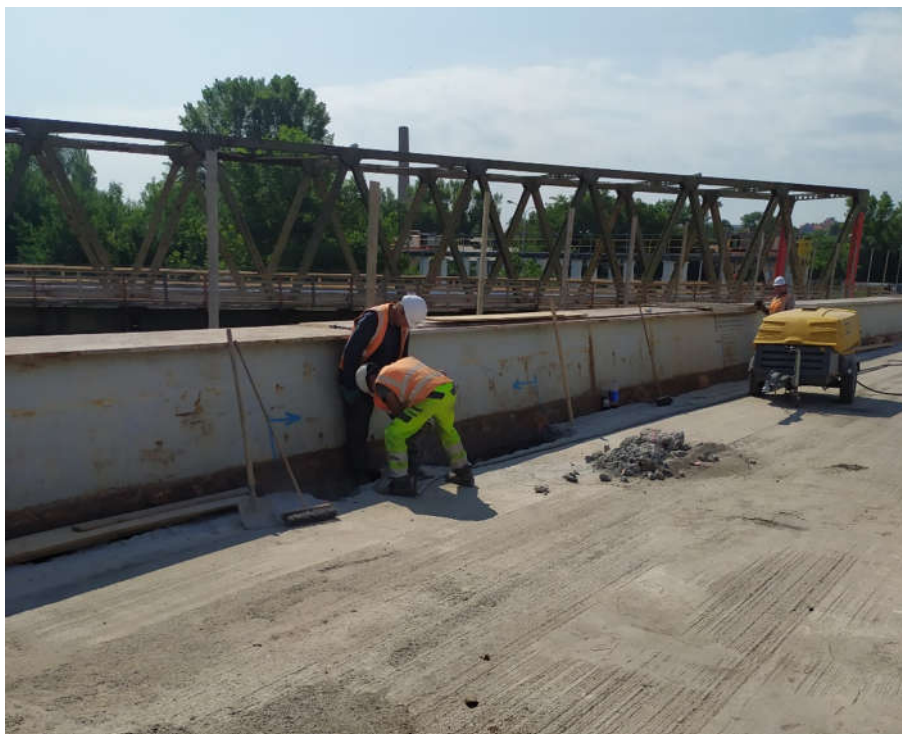
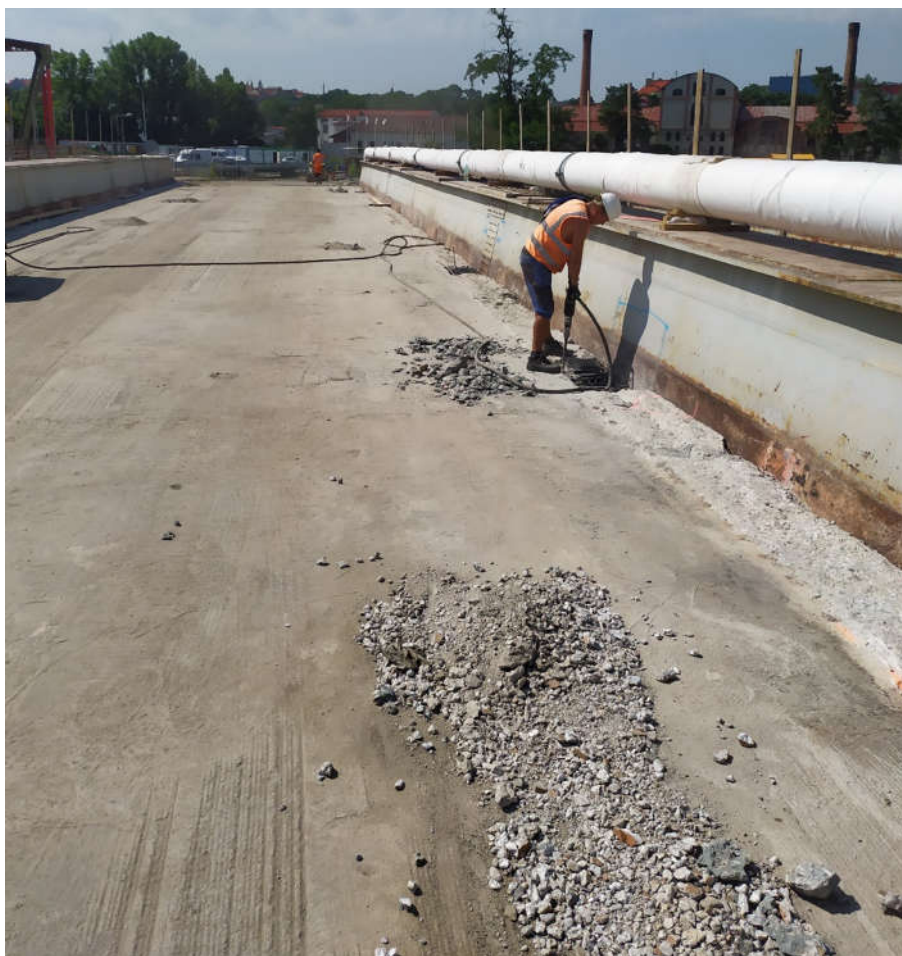
Bourání kapes u hlavních nosníků pro zkoušky na nosících

6.	Sondy pro posouzení stavu ocelové NK- ruční bourání říms a spražené desky v místě styku s ocelovou NK - mzdy 4 prac., 5 dny * 10h	hod	200,000			SMP kalkulace

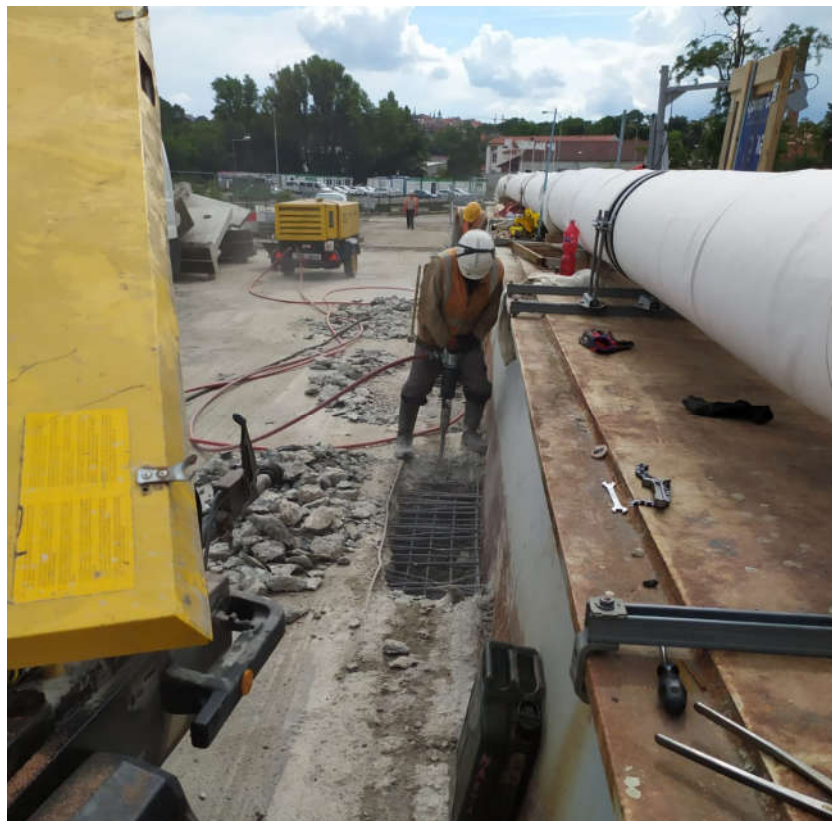
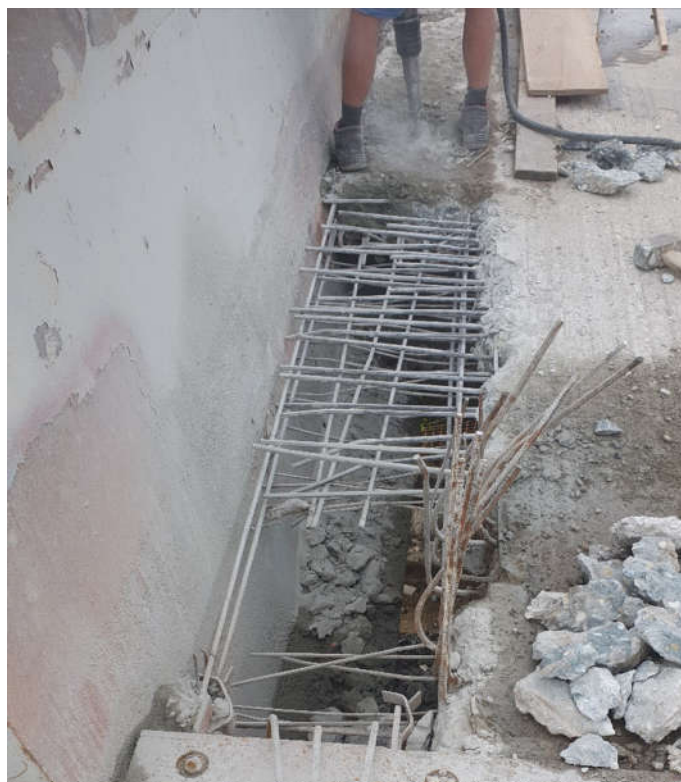
Bourání pruhů 55 cm u hlavních nosníků

9.	Pruhy 55cm - ruční odstranění žb desky pod vozovkou, pruhy 55cm u hl. nosníků - mzdy 1den * 4prac. * 10h (23. 8.) 2dny * 8prac. * 10h (24. 8. a 29. 8.) 11dní * 6prac. * 10h (25. 8. - 5. 9. bez 29. 8.)	hod	860,000			SMP kalkulace

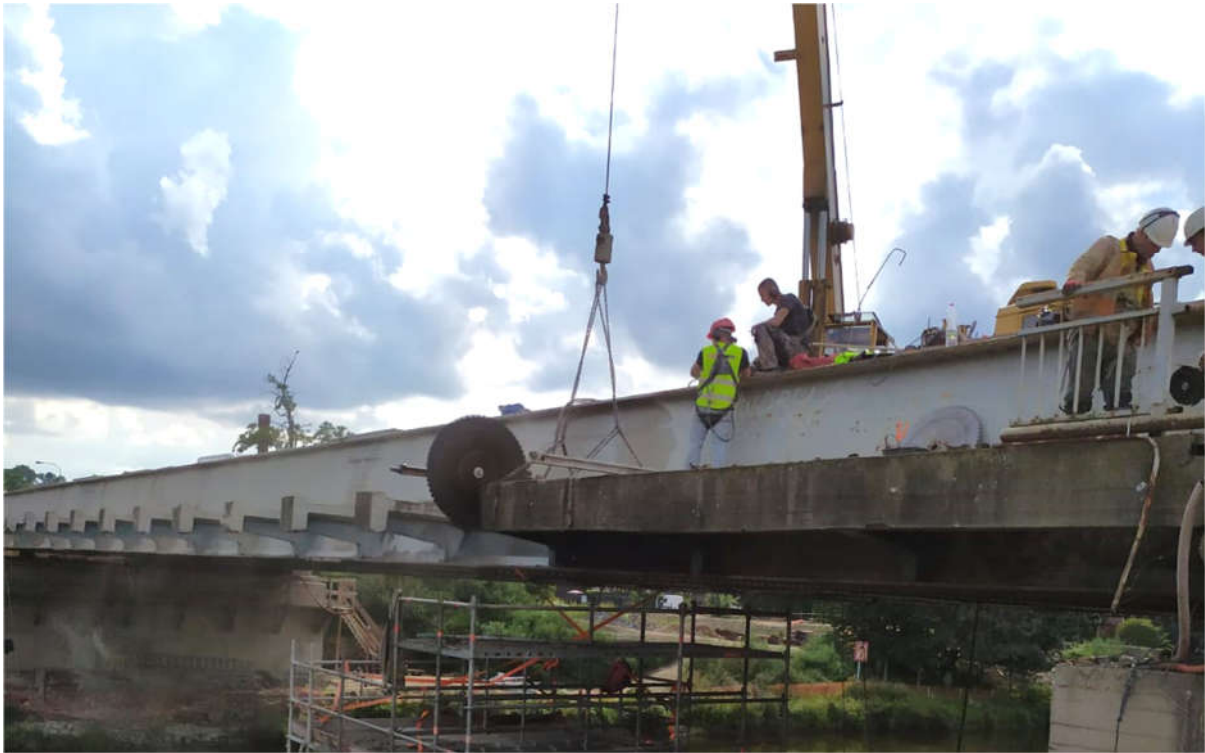
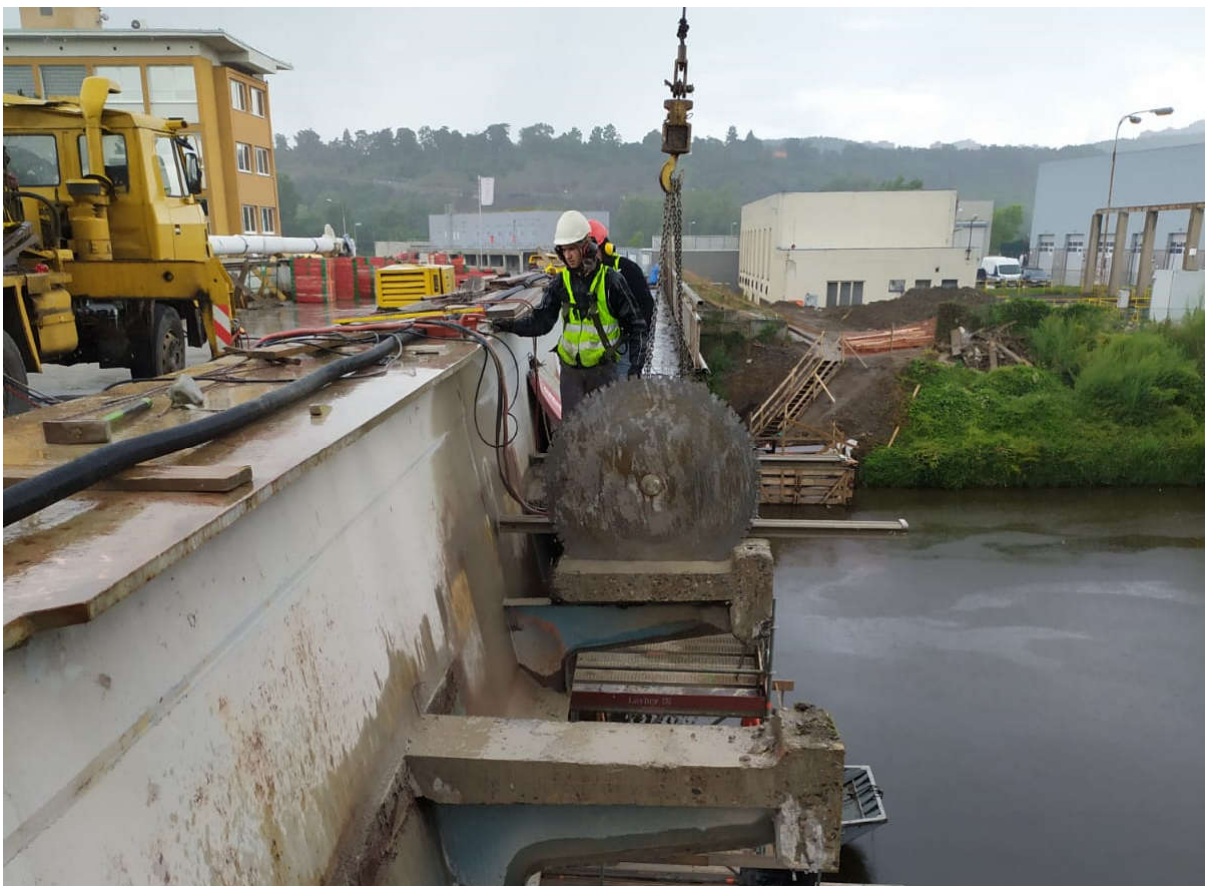
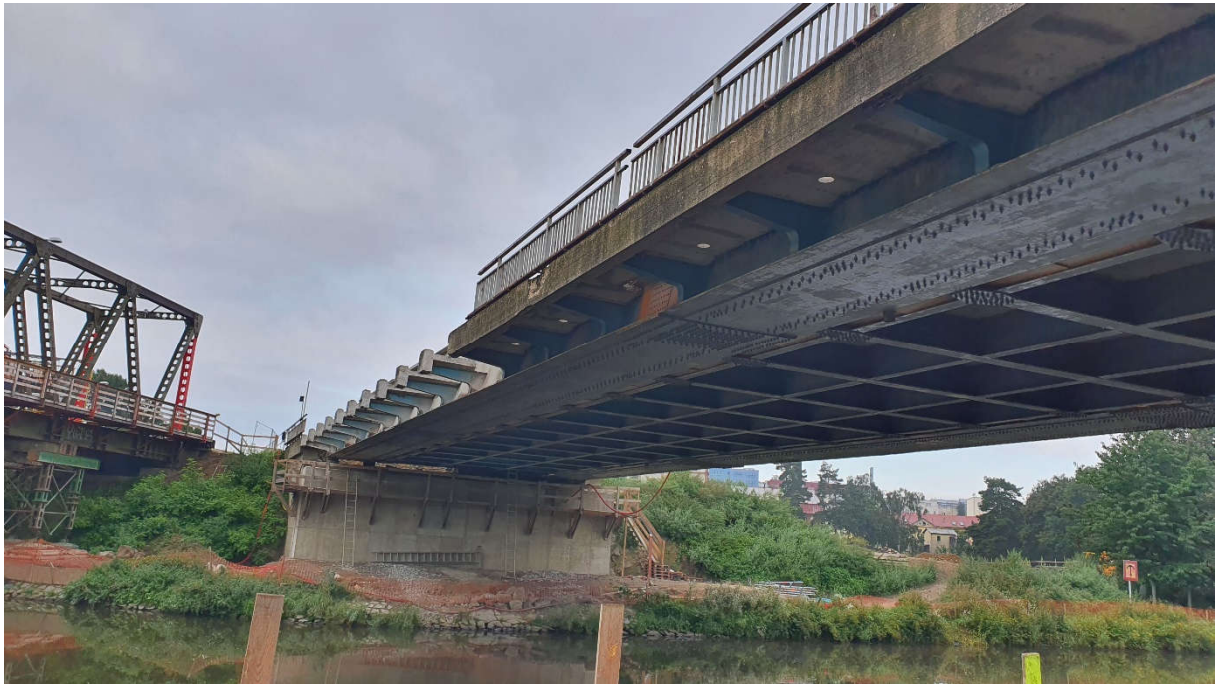
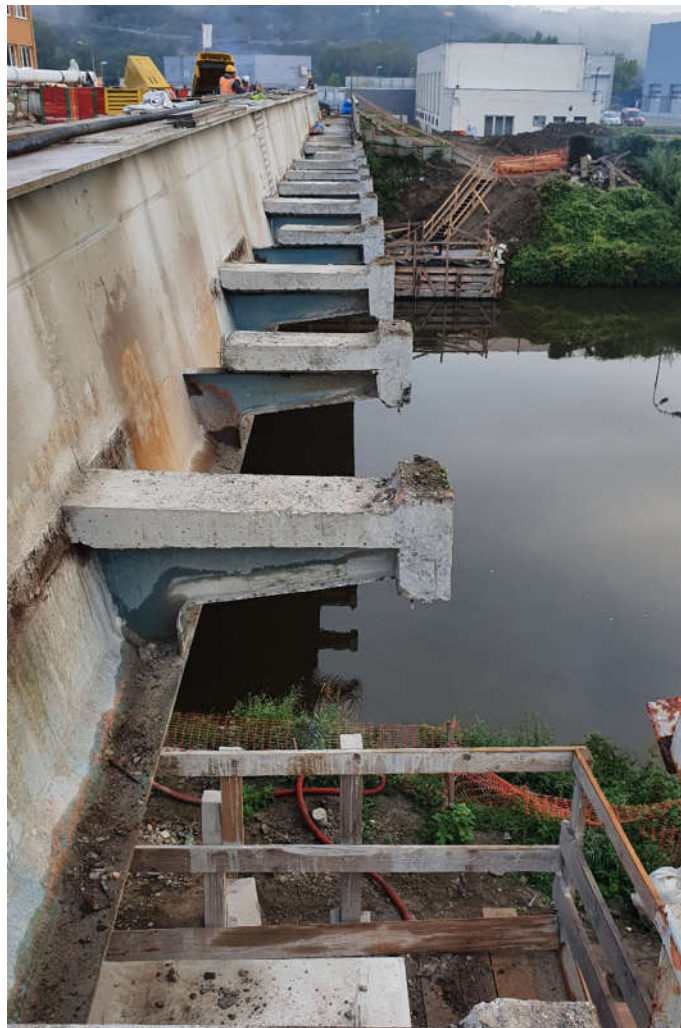
Řezání chodníků a říms

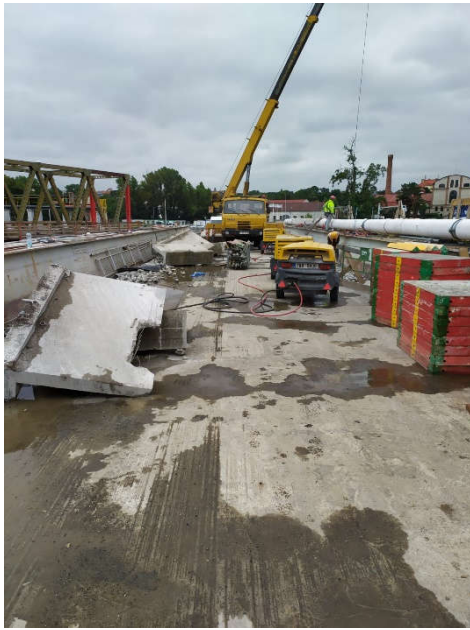
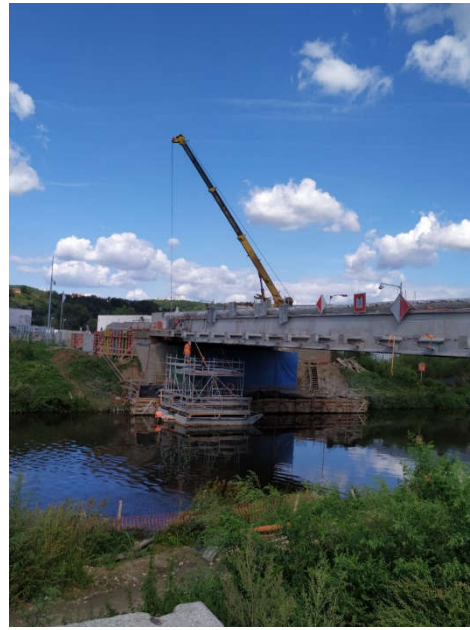
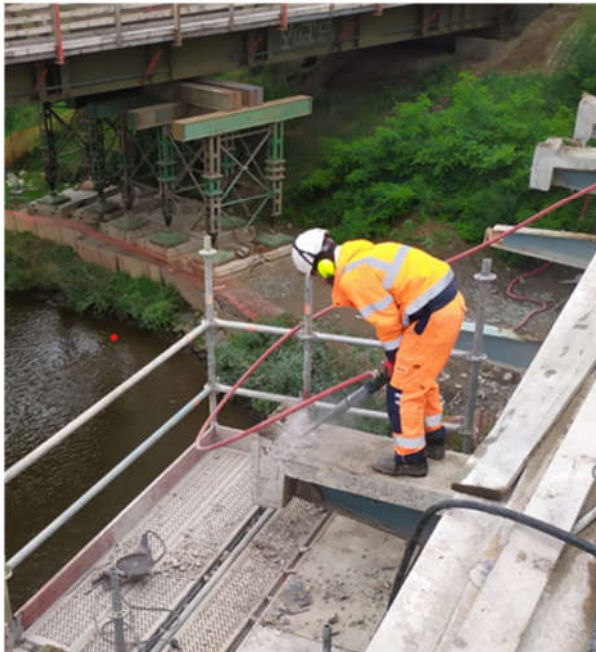
Bourání proužků na konzolách

12.	Konce konzol - ruční odstranění žb proužku říms s ocelovým U profilem od ocelových konzol NK - mzdy uvolnění proužků a zavěšení na jeřáb z pontonu, dobourávání 11 dní * 2prac. * 8h	hod	176,000		SMP kalkulace
