**PROVÁDĚCÍ SMLOUVA O DÍLO – ČÁST 1 – HAVARIJNÍ POSTUP
k Rámcové dohodě – část 1 ze dne 24. 3. 2020, CES:190 070**

Průzkum a zabezpečení SDD „propad Orty 3“ (č. o. 2869) v k. ú. Hrdějovice

PLÁN POSTUPU PRACÍ

**Průzkum a zabezpečení propadu
„ORTY (p. č. 383/1)“ v k. ú. Hrdějovice**

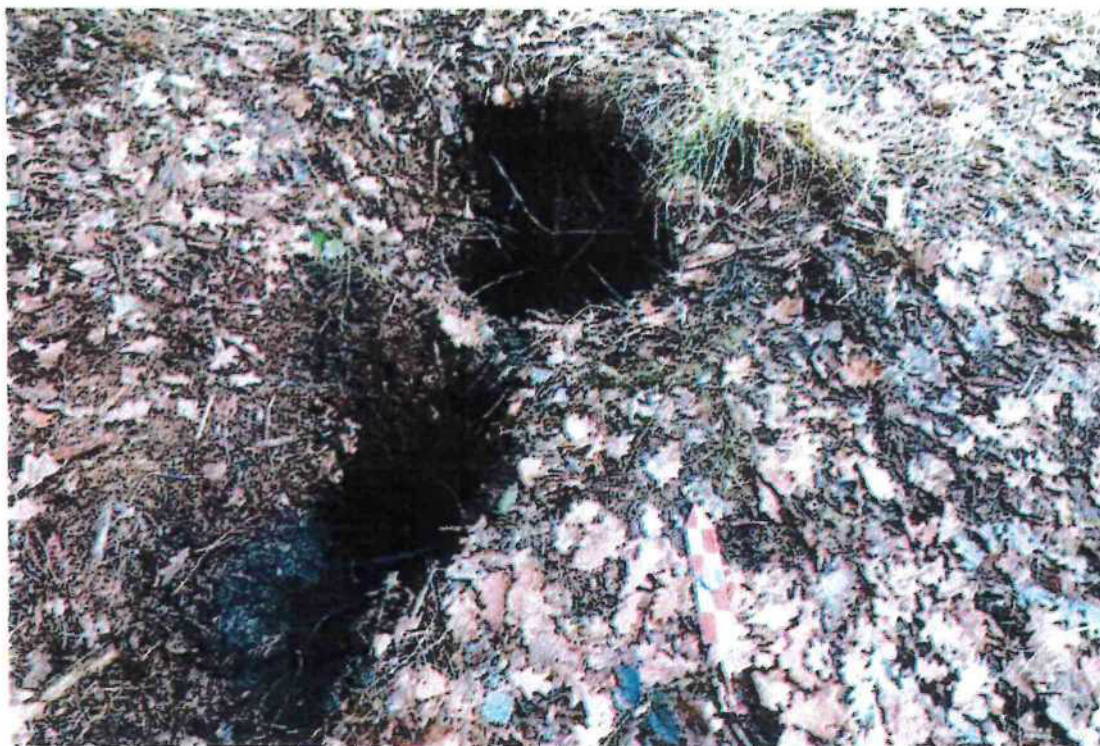
Hlavním cílem havarijního zásahu bylo provést zdokumentování, průzkum a dočasné zabezpečení propadu. Průzkum a prvotní zabezpečení provedla pětičlenná četa záchranářů ZBZS Libušín. Ústí propadu je z části prorostlé kořenovým systémem z lesního porostu a překryté lesní hrabankou, je nepravidelného oválného tvaru o rozměrech 1,9 x 0,4 m, pod povrchem má propad kruhový tvar o průměru 3 m a hloubce 2,8 m. S ohledem na umístění propadu lze předpokládat jeho souvislost s komplexem SDD Orty Hosín.

Ústí propadu

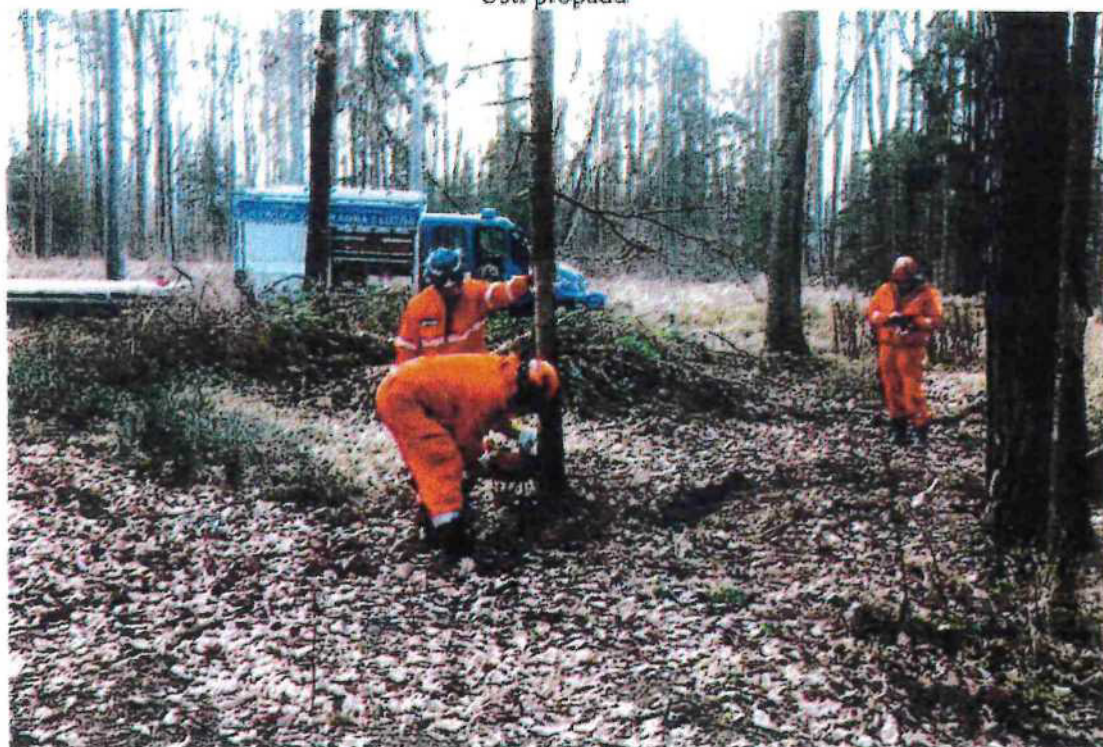
Přípravné práce

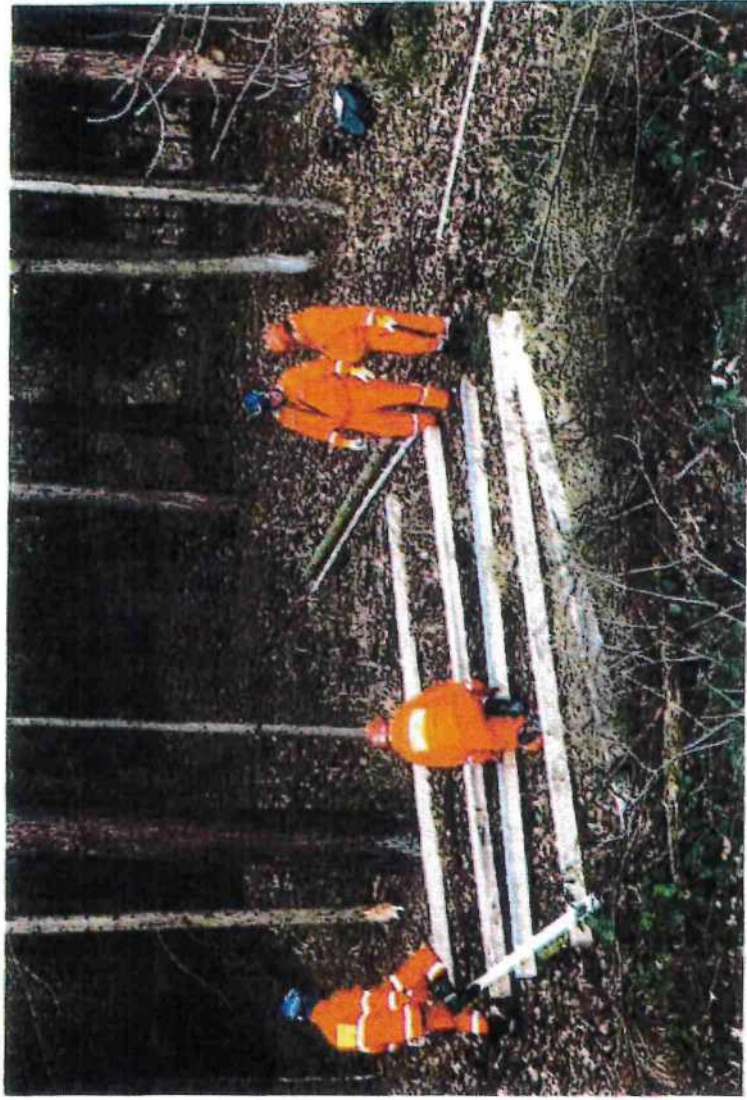
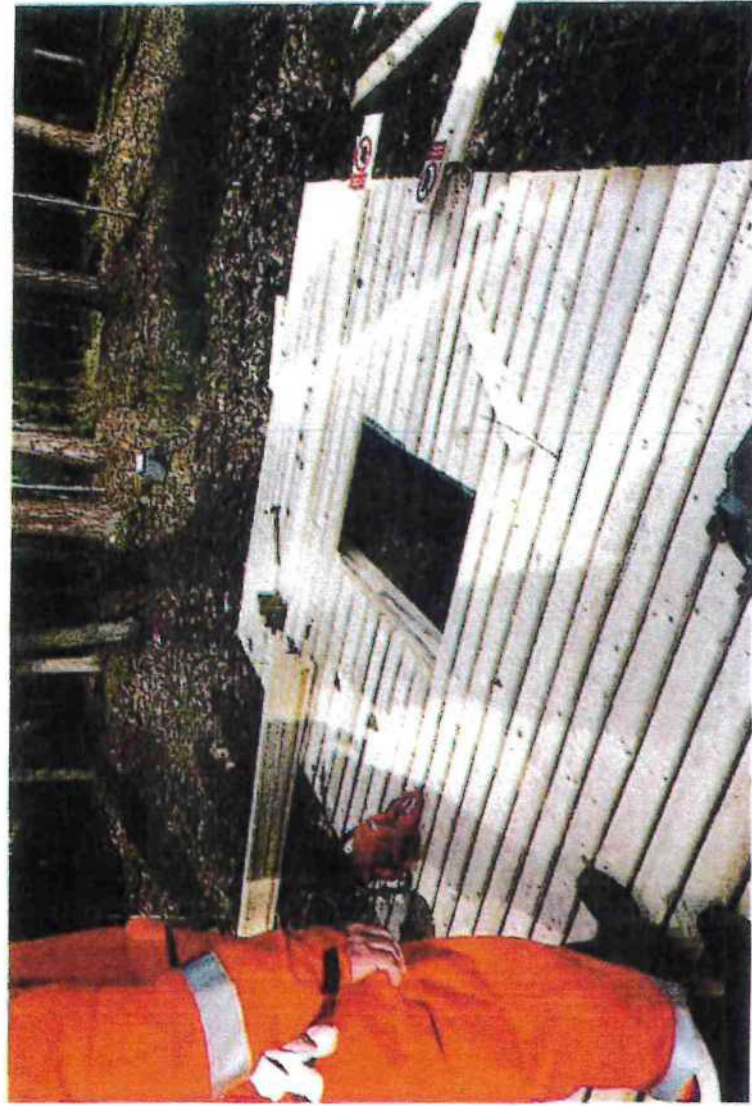
Místo propadu bylo překryto dřevěným povalem s kontrolním otvorem o rozměrech 5,0 x 4,5 m, vykolčkováno a ohraničeno výstražnou páskou a zákazovými tabulkami.

Dočasné zajištění propadu dřevěným povalem

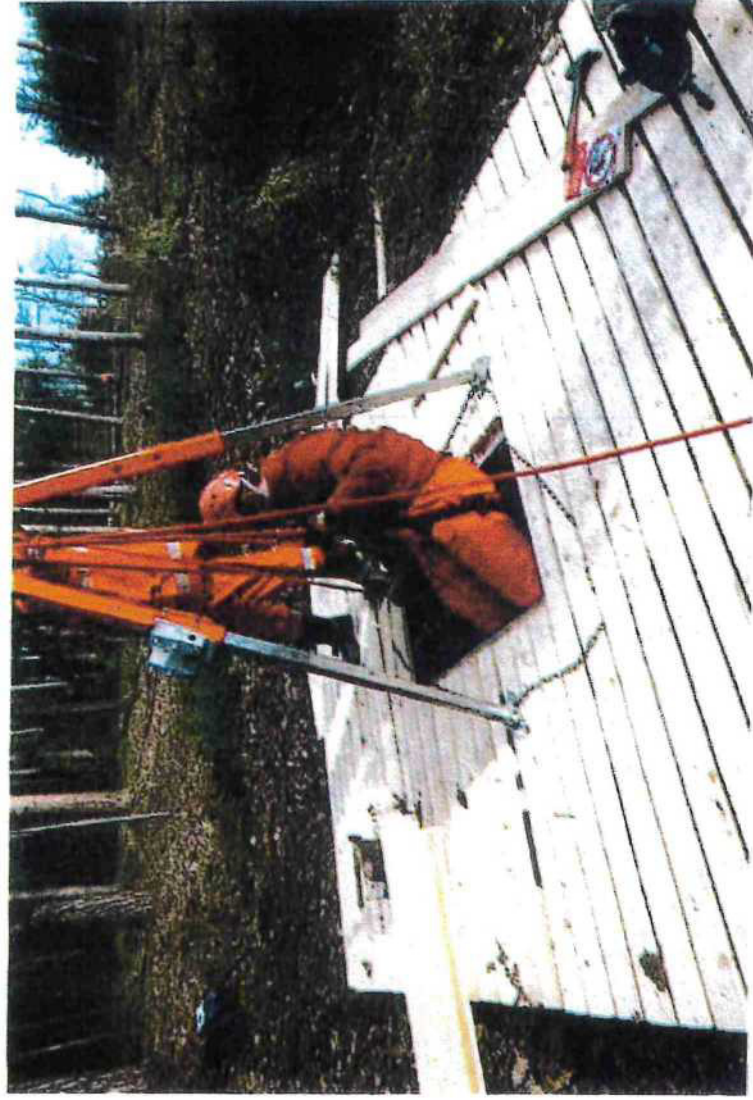
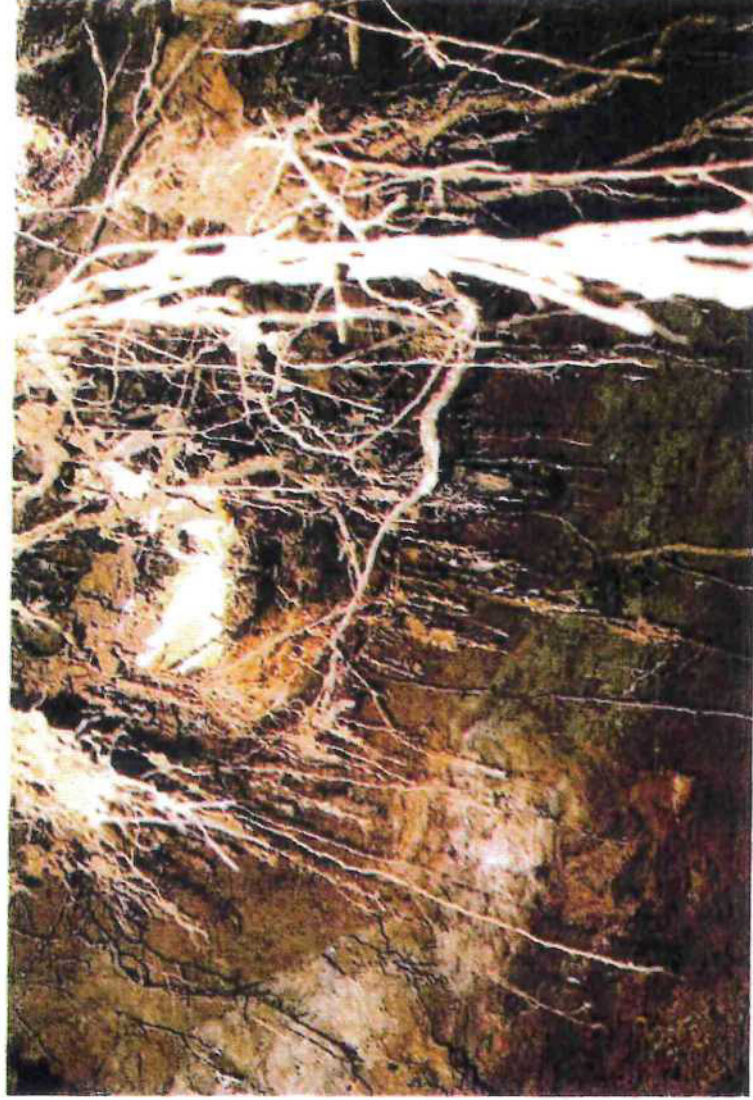
Průzkum a dokumentace propadu

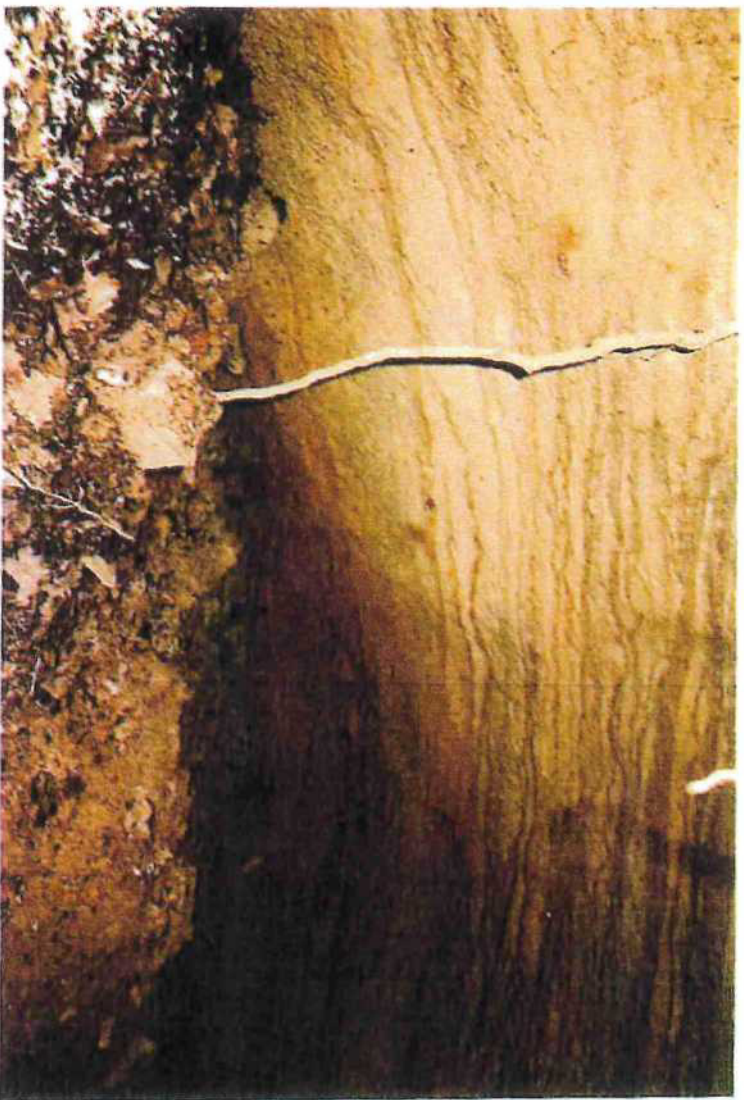
Průzkum a dokumentace propadu

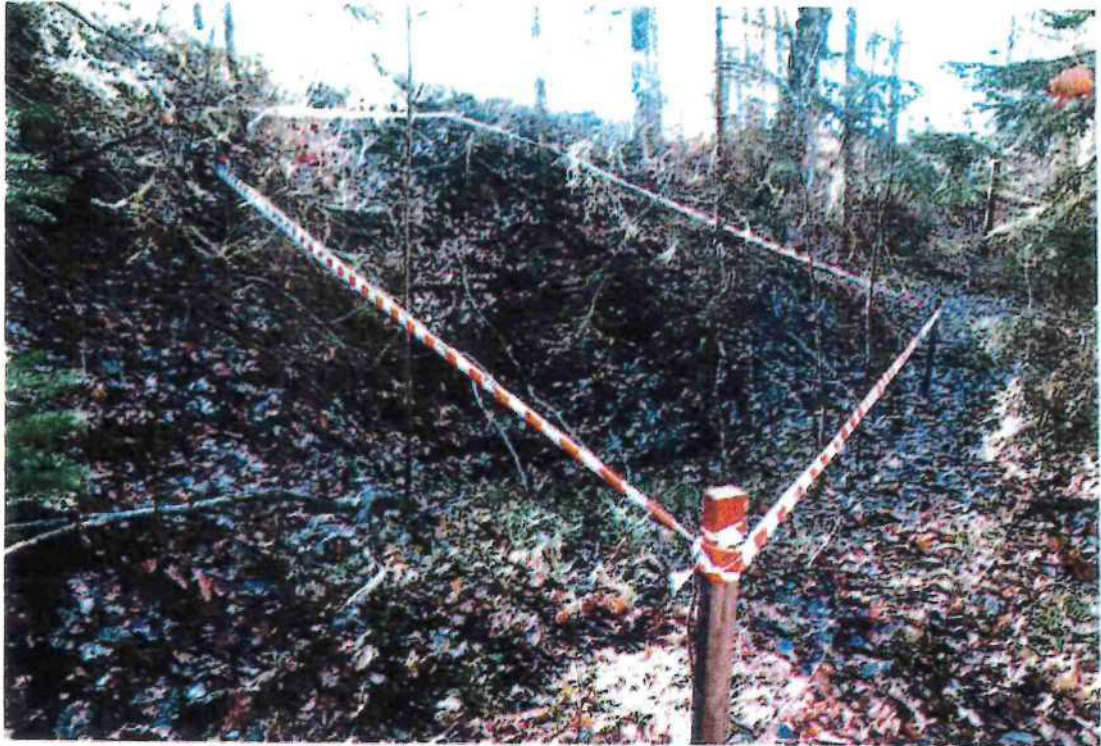
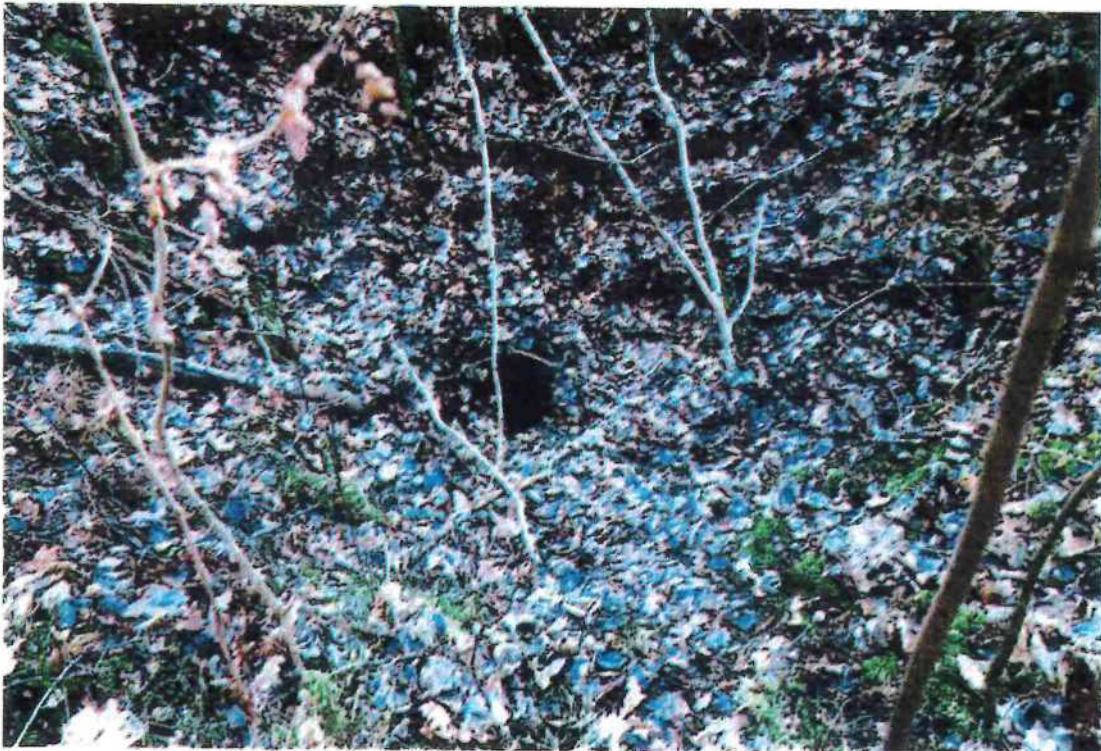
Po dočasném zabezpečení propadu dřevěným povalem provedla četa průzkum okolí, kde byl cca 80 m jižním směrem od zbudovaného povalu zjištěn propad nepravidelného oválného tvaru o rozměrech 4,5 x 3,5 x 1,2 m, na jehož dně je otvor o průměru 0,4 m a hloubce 1,9 m. Propad byl dočasně zabezpečen výstražnou páskou.

Dočasne zabezpečeny propad dreveným povalem.

Propad zjištěný záchranáři ZBZS Libušín
