**DOHODA O TERMÍNU ODSTRANĚNÍ REKLAMOVANÝCH VAD DLE SMLOUVY O  
DÍLO č. OVaI-D/0040/2017**

## Příloha č.1 Specifikace prací a dodávek oprava plaveckého bazénu Rakovník

### Chronologie reklamace netěsnosti železobetonové vany vnitřního plaveckého bazénu v Rakovníku od 18. 5. 2020

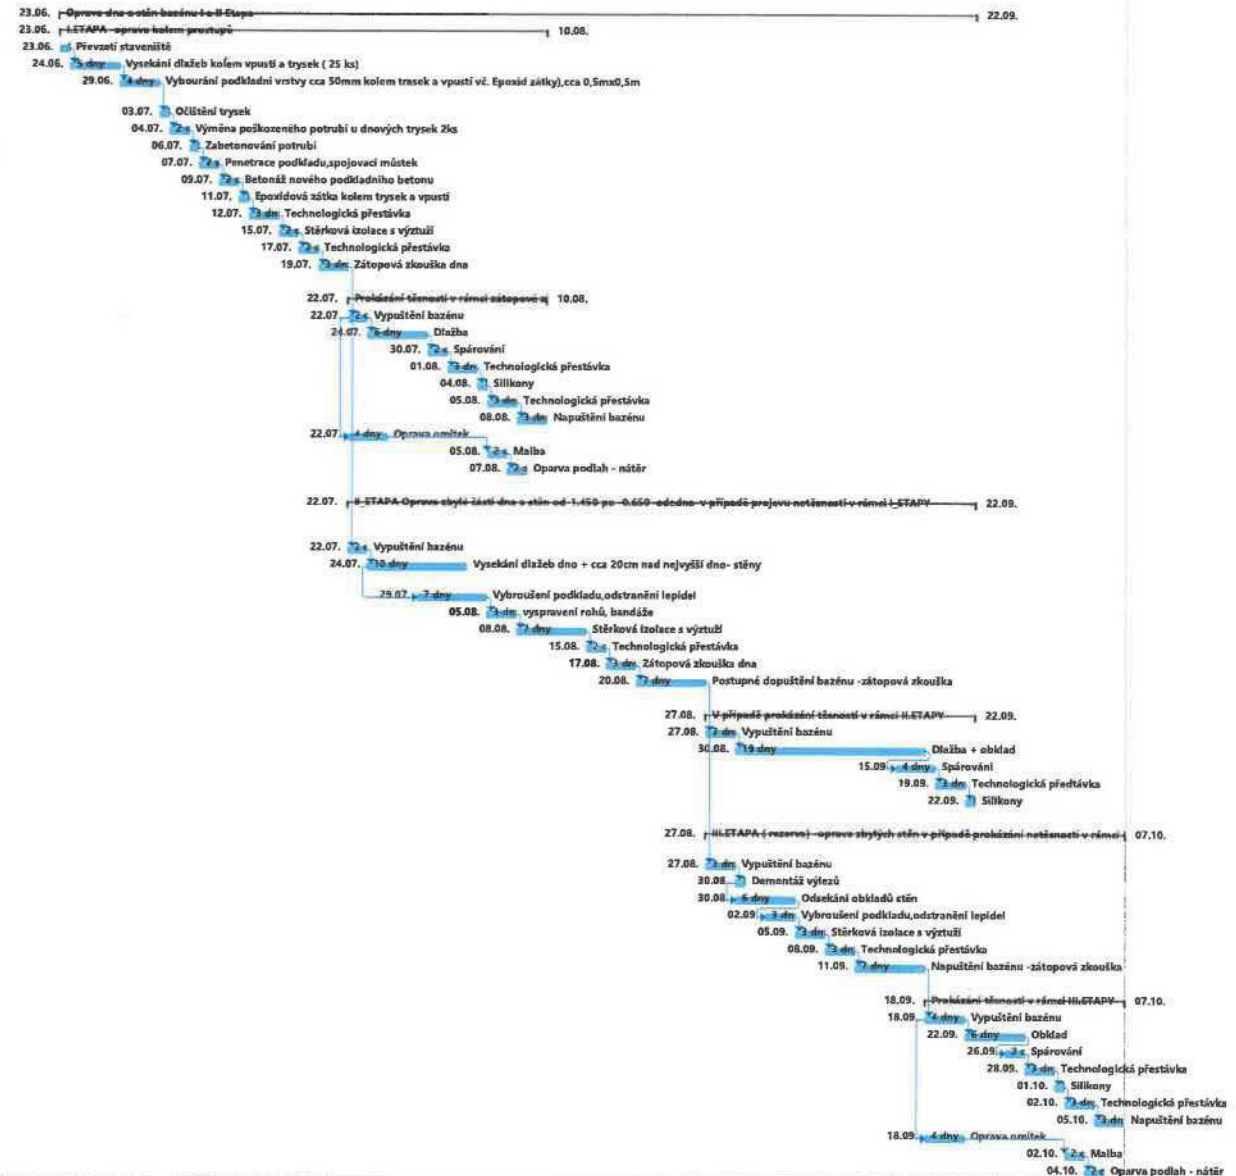
Harmonogram prací

ID	Režim úkolu	Název úkolu	Doba trvání	Zahájení	Dokončení
1		ZATECHNIK sdrůžení			
2		le obkladě			
3		Řádění			
4					
5		Oprava dna a stěn bazénu I a II Etapa	92 dny	23.06.22	22.09.22
6		I.ETAPA - oprava kolem prostupů	49 dny	23.06.22	10.08.22
7		Převzetí staveniště	1 den	23.06.22	23.06.22
8		Vysekání dlažeb kolem vpustí a trysek ( 25 ks)	5 dny	24.06.22	28.06.22
9		Vybourání podkladní vrstvy cca 50mm kolem trasek a vpustí vř. Epoxidová zátka,cca 0,5mx0,5m	4 dny	29.06.22	02.07.22
10		Očištění trysek	1 den	03.07.22	03.07.22
11		Výměna poškozeného potrubí u dnových trysek Zks	2 dny	04.07.22	05.07.22
12		Zabetonování potrubí	1 den	06.07.22	06.07.22
13		Penetrace podkladu, spojovací můstek	2 dny	07.07.22	08.07.22
14		Betonáž nového podkladního betonu	2 dny	09.07.22	10.07.22
15		Epoxidová zátka kolem trysek a vpustí	1 den	11.07.22	11.07.22
16		Technologická přestávka	3 dny	12.07.22	14.07.22
17		Stěrková izolace s výztuží	2 dny	15.07.22	16.07.22

18		Technologická přestávka	2 dny	17.07.22	18.07.22
19		Zátapová zkouška dna	3 dny	19.07.22	21.07.22
20					
21		Prokázání těsnosti v rámci zátapové zkoušky I.ETAPY	20 dny	22.07.22	10.08.22
22		Vypuštění bazénu	2 dny	22.07.22	23.07.22
23		Dlažba	6 dny	24.07.22	29.07.22
24		Spárování	2 dny	30.07.22	31.07.22
25		Technologická přestávka	3 dny	01.08.22	03.08.22
26		Silikony	1 den	04.08.22	04.08.22
27		Technologická přestávka	3 dny	05.08.22	07.08.22
28		Napuštění bazénu	3 dny	08.08.22	10.08.22
29		Oprava omítek	4 dny	22.07.22	25.07.22
30		Malba	2 dny	05.08.22	06.08.22
31		Oprava podlah - nátěr	2 dny	07.08.22	08.08.22
32					
33		II.ETAPA Oprava zbylé části dna a stěn od -1.450 po -0.650 63 dny oedna v případě projevu netěsnosti v rámci I.ETAPY	22.07.22	22.09.22	
34		Vypuštění bazénu	1 dny	22.07.22	23.07.22
35		Vysekání dlažeb dna + cca 20cm nad nejvyšší dno- stěny	10 dny	24.07.22	02.08.22
36		Vybroušení podkladu, odstranění lepidel	7 dny	29.07.22	04.08.22

37		vyspravení rohů, bandáže	3 dny	05.08.22	07.08.22
38		Stěrková izolace s výztuží	7 dny	08.08.22	14.08.22
39		Technologická přestávka	2 dny	15.08.22	16.08.22
40		Zátapová zkouška dna	3 dny	17.08.22	19.08.22
41		Postupné dopuštění bazénu - zátapová zkouška	7 dny	20.08.22	26.08.22
42					
43		V případě prokázání těsnosti v rámci II.ETAPY	27 dny	27.08.22	22.09.22
44		Vypuštění bazénu	3 dny	27.08.22	29.08.22
45		Dlažba + obklad	19 dny	30.08.22	17.09.22
46		Spárování	4 dny	15.09.22	18.09.22
47		Technologická přestávka	3 dny	19.09.22	21.09.22
48		Silikony	1 den	22.09.22	22.09.22
49					
50		III.ETAPA ( rezerva) -oprava zbylých stěn v případě prokázání netěsnosti v rámci II.ETAPY	42 dny	27.08.22	07.10.22
51		Vypuštění bazénu	3 dny	27.08.22	29.08.22
52		Demontáž výjezů	1 den	30.08.22	30.08.22
53		Odsokání obkladů stěn	6 dny	30.08.22	04.09.22
54		Vybroušení podkladu, odstranění lepidel	3 dny	02.09.22	04.09.22
55		Stěrková izolace s výztuží	3 dny	05.09.22	07.09.22

56		Technologická přestávka	3 dny	08.09.22	10.09.22
57		Napuštění bazénu - zátapová zkouška	7 dny	11.09.22	17.09.22
58					
59		Prokázání těsnosti v rámci III.ETAPY	20 dny	18.09.22	07.10.22
60		Vypuštění bazénu	4 dny	18.09.22	21.09.22
61		Obklad	6 dny	22.09.22	27.09.22
62		Spárování	2 dny	26.09.22	27.09.22
63		Technologická přestávka	3 dny	28.09.22	30.09.22
64		Silikony	1 den	01.10.22	01.10.22
65		Technologická přestávka	3 dny	02.10.22	04.10.22
66		Napuštění bazénu	3 dny	05.10.22	07.10.22
67		Oprava omítek	4 dny	18.09.22	21.09.22
68		Malba	2 dny	02.10.22	03.10.22
69		Oprava podlah - nátěr	2 dny	04.10.22	05.10.22
