**PROVÁDĚCÍ SMLOUVA O DÍLO – ČÁST 1 – HAVARIJNÍ POSTUP  
k Rámcové dohodě – část 1 ze dne 24. 3. 2020, CES:190 070**

Zabezpečení SDD „**propad v ulici Na Svahu před č. p. 722** (p. č. 673/85)“  
(č. o. 2883) v k. ú. Kutná Hora.

## PLÁN POSTUPU PRACÍ

**zabezpečení SDD „propad v ulici Na Svahu před č. p. 722 (p. č. 673/85)“**

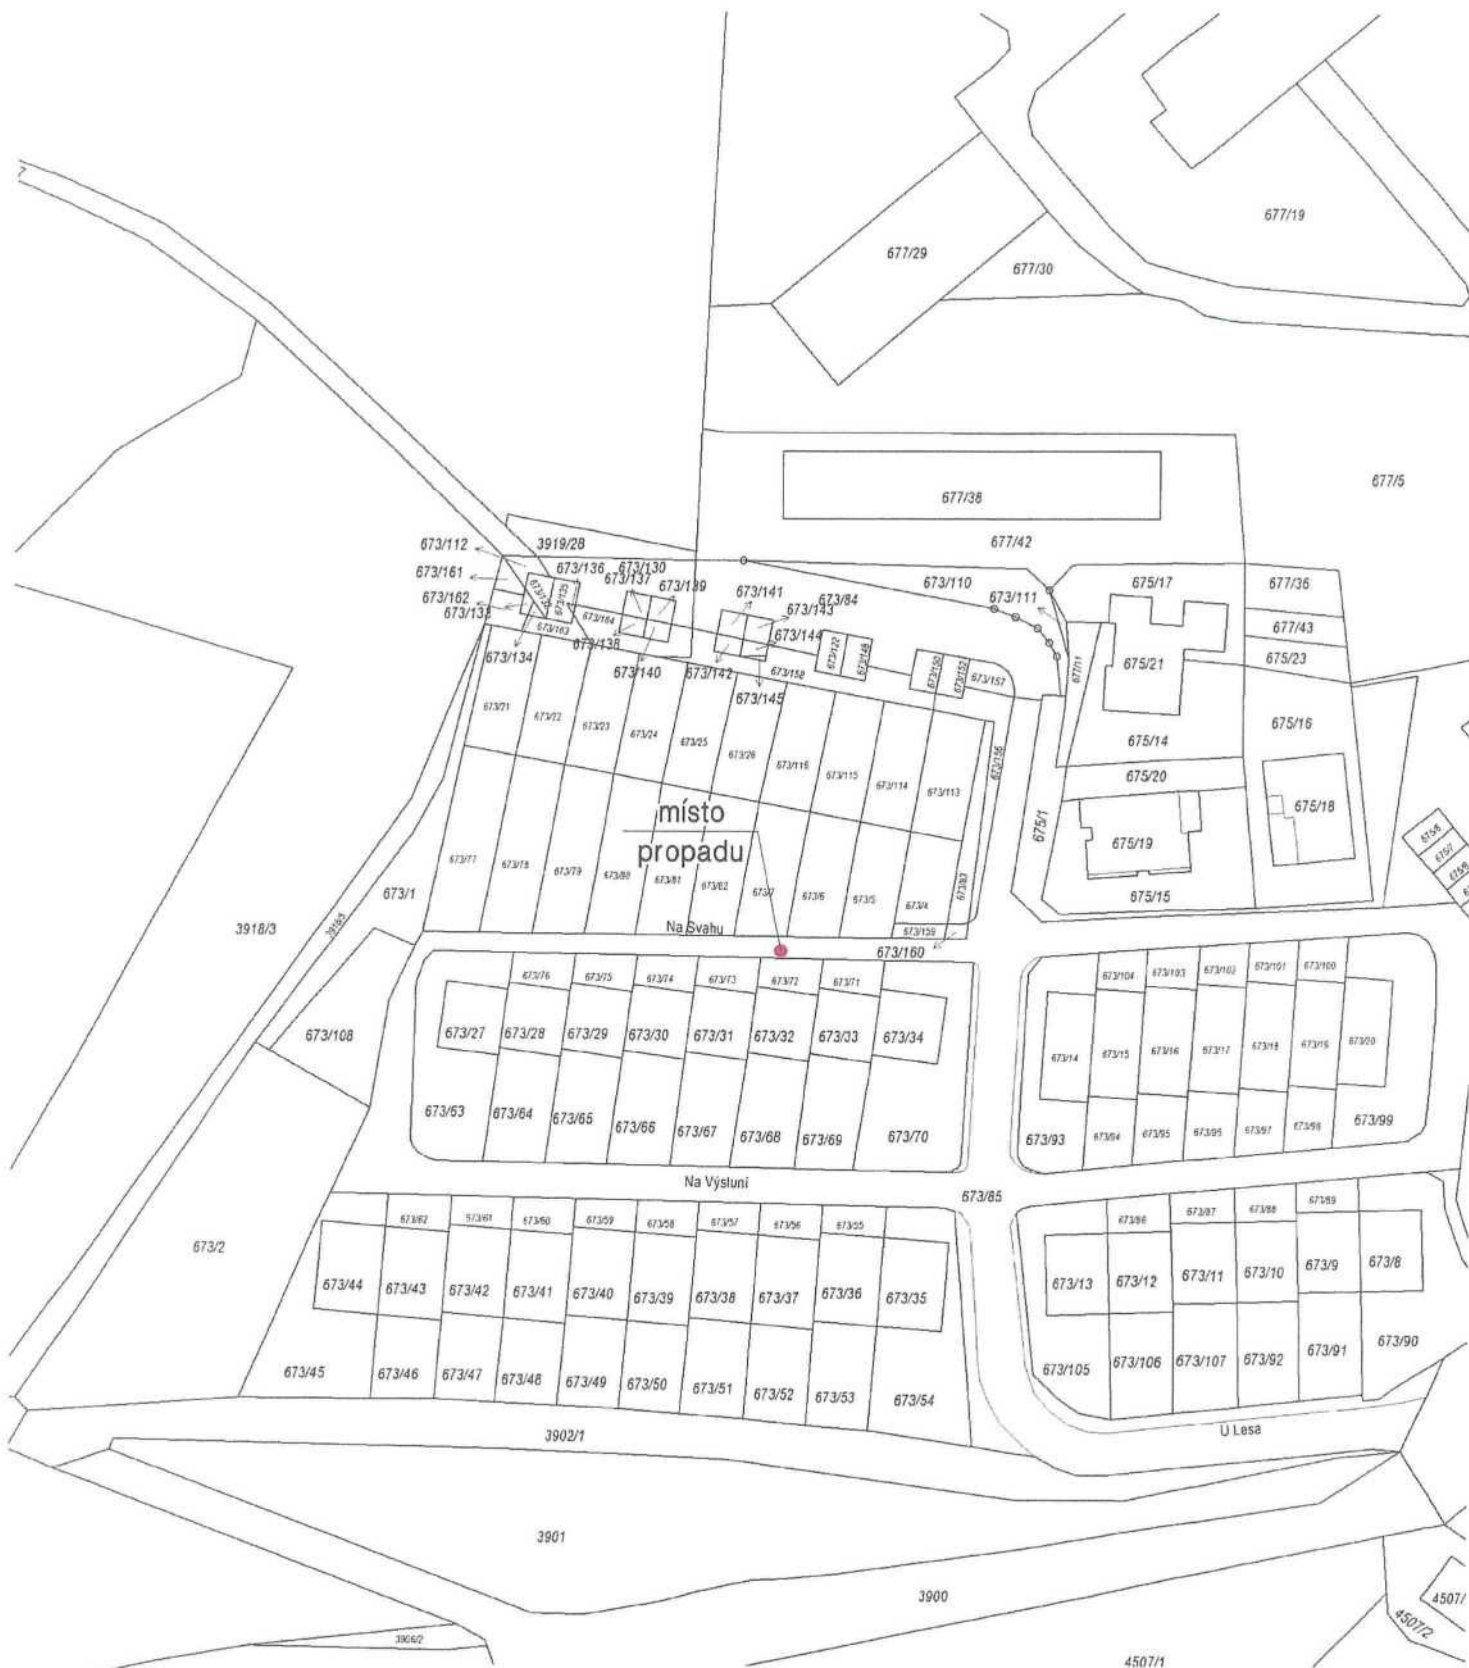
ZÁVODNÍ DOLU:	 	  DIAMO, státní podnik Máchova 201, 471 27 Stráž pod Ralskem	IČO: 00002739      DIČ: CZ00002739	
PROJEKTANT:				
KRESLIL:				
INVESTOR:	ČR – Ministerstvo životního prostředí			
STAVBA:	Zabezpečení SDD propad v ulici Na Svahu, K. Hora	DATUM:	ČERVEN/2022	KOPIE Č.: <b>1</b>
OBJEKT:	VÝSEK KATASTR. MAPY	STUPEŇ PD:	PLÁN	
		MĚŘÍTKO:	1:1000	
		POČET A4:	1	
Vyznačení místa propadu		Č. ZAK.:	Č. VÝKRESU:	<b>1</b>

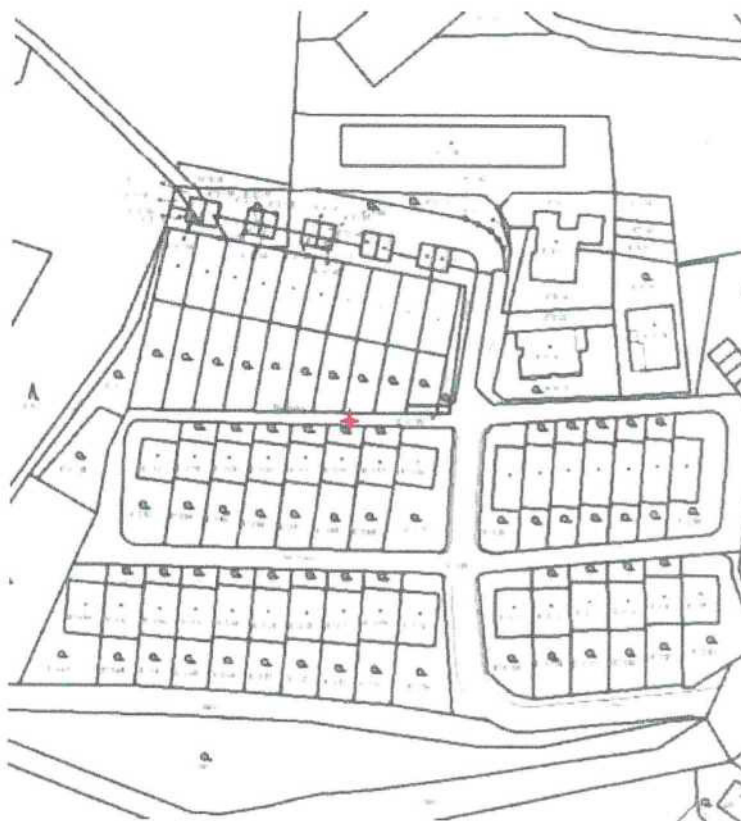
Propad se projevil na pozemku p. č. 673/85 v k. ú. Kutná Hora, patřícímu Městu Kutná Hora. Nalézá se ve vozovce, 170 cm od zídky předzahrádky RD č. p. 722.

Postižená parcela, která de facto tvoří komunikační síť v malé čtvrti řadových rodinných domků, se nachází v jihozápadním okraji katastru Kutná Hora, vzdušnou čarou cca 280 m od silnice č. 2 (směr Říčany, Praha) a na severu sousedí s areálem Nemocnice Kutná Hora.

*Vpravo výřez z mapy s vyznačením polohy propadu (červený bod).*

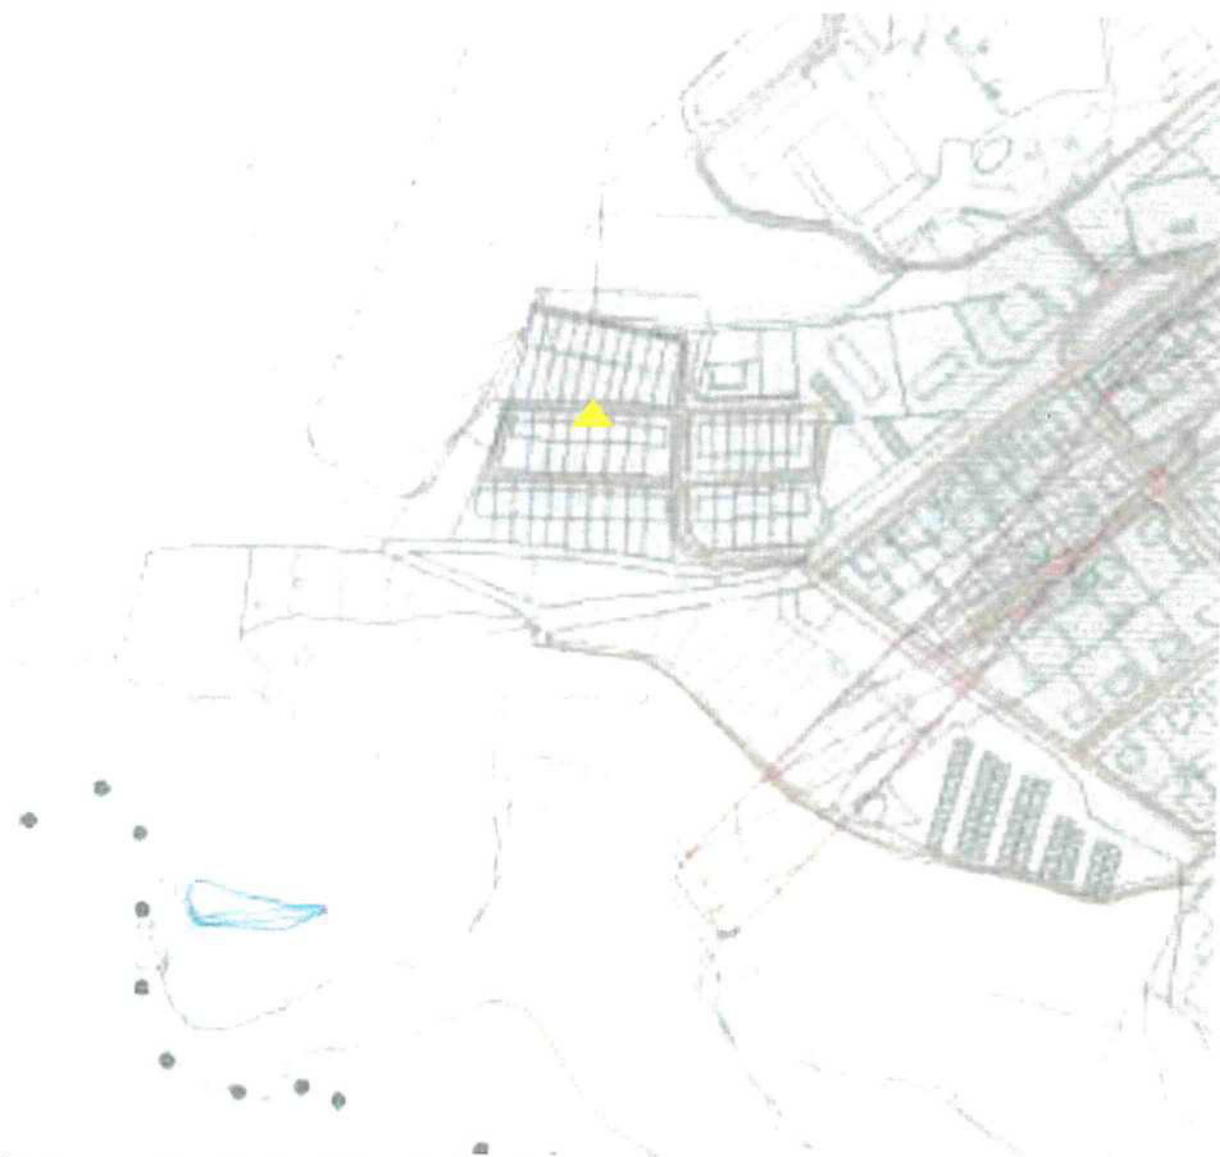
Podle M. Mikuše, který zpracoval poddolované území kutnohorského rudního obvodu, se ulice „Na Svahu“ nenalzá v dosahu účinku hlubinného dobývání (jeho východní hranice probíhá cca 70 m západně od místa propadu), nicméně zejména v posledních letech jsme se několikrát přesvědčili, že toto rozdělení jednotlivých částí zdejšího území, nelze brát jako dogma.

Výřez z mapy M. Mikuše, Zájmové území orientačně označeno žlutým trojúhelníčkem, červeně šrafované plochy – oblasti v dosahu účinků hlubinného dobývání.

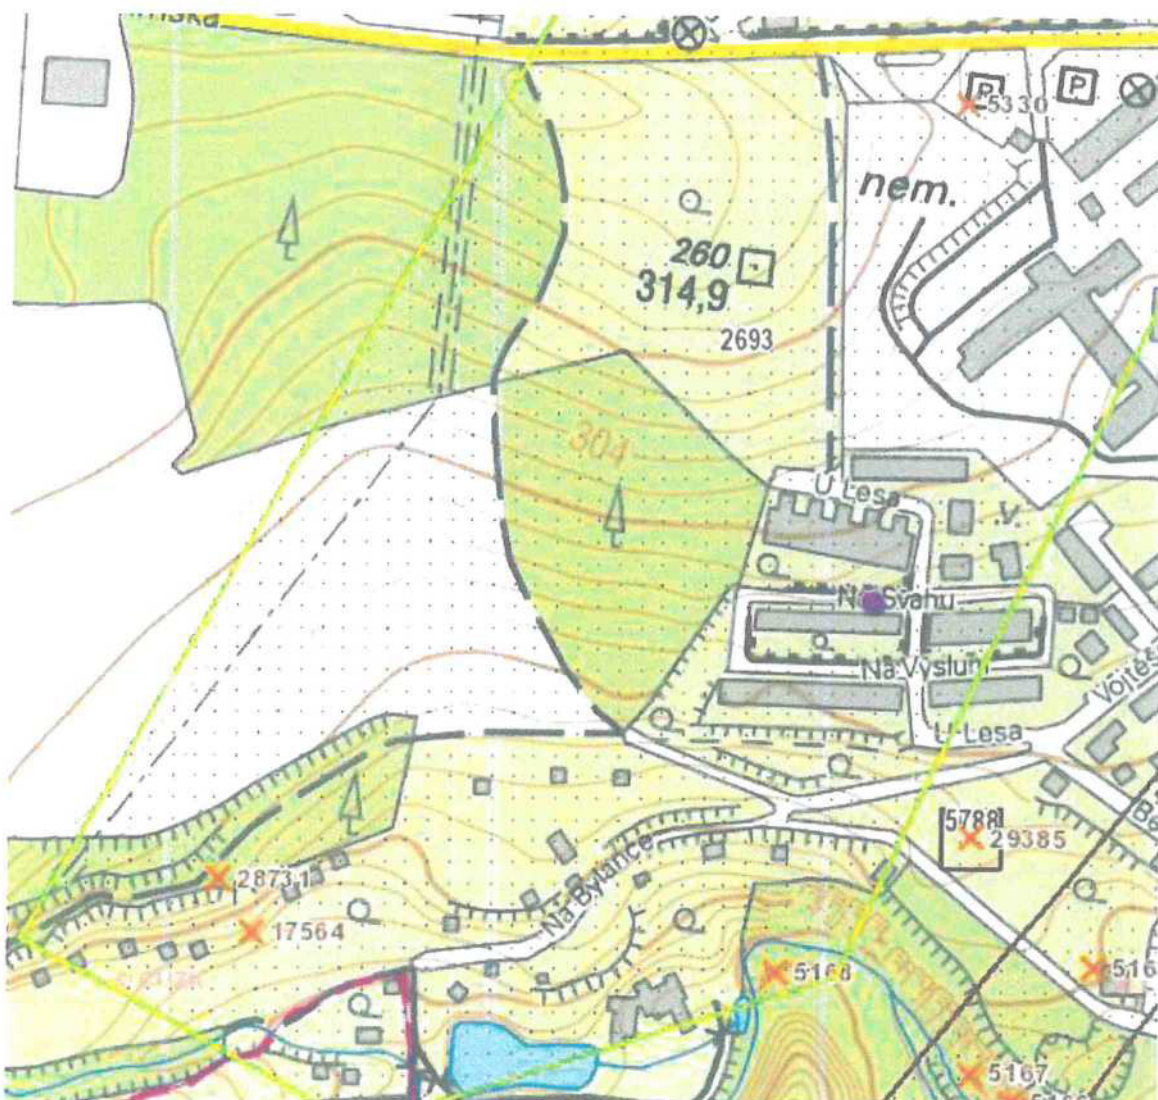
Při konfrontaci propadu s aplikací Důlní díla a poddolování zjistíme, že v nejbližším okolí je evidováno několik důlních děl (viz mapka níže):

Výřez z mapy aplikace *Důlní díla a poddolování*. Žlutý obrys s hnědým tečkováním – poddolované území, oranžové křížky s čísly – evidovaná důlní díla, fialový bod – zájmové území.

Původ šetřeného propadu můžeme tedy hledat buď mezi dnes neznámými důlními díly patřícími k jižnímu cípu grejfského pásma, nebo je tu druhá možnost, a to „komplex Bylanka“, který představuje důlní systém postupně zmáhaný a dokumentovaný Hornickým spolkem Barbora. Jedna z větví tohoto komplexu je zdokumentována až k jižnímu okraji parcely p. č. 673/53, což je necelých sedmdesát metrů jižně od šetřeného propadu. Není tedy vyloučeno, že může pokračovat dále a kolizi mohl způsobit např. komín, náležející k tomuto komplexu.

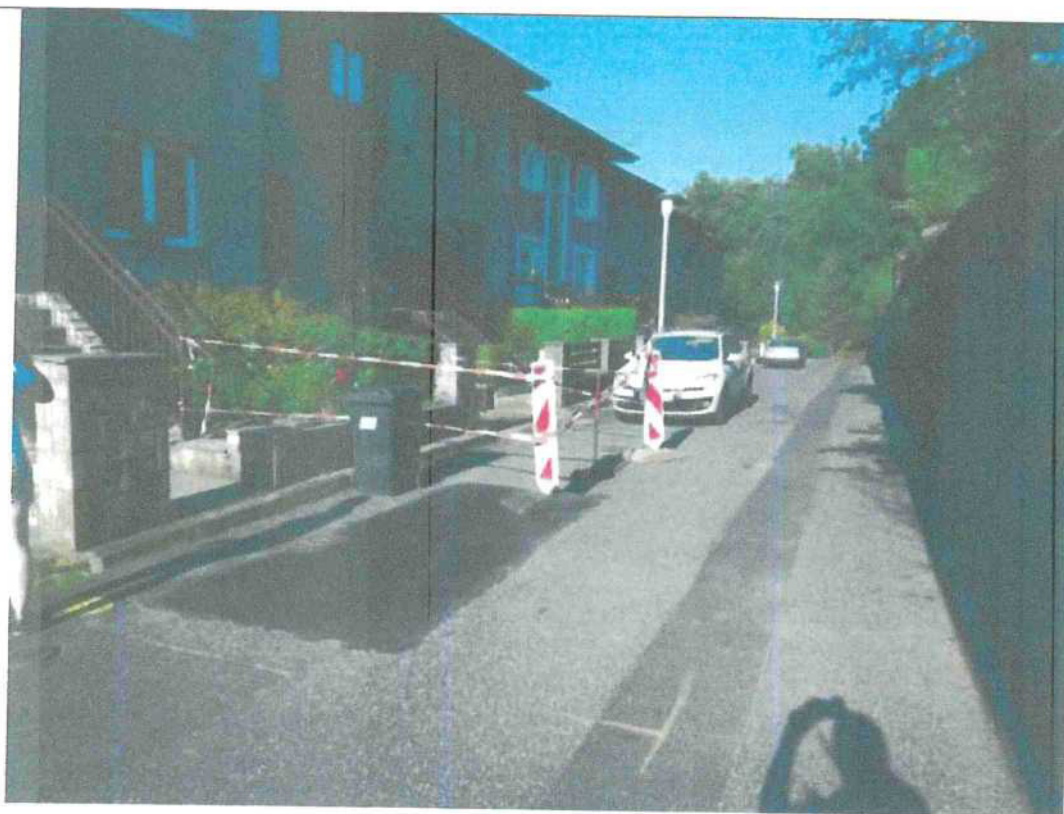
*Obr. 01 Celkový pohled na místo propadu od východu k západu, trasírka v propadu*

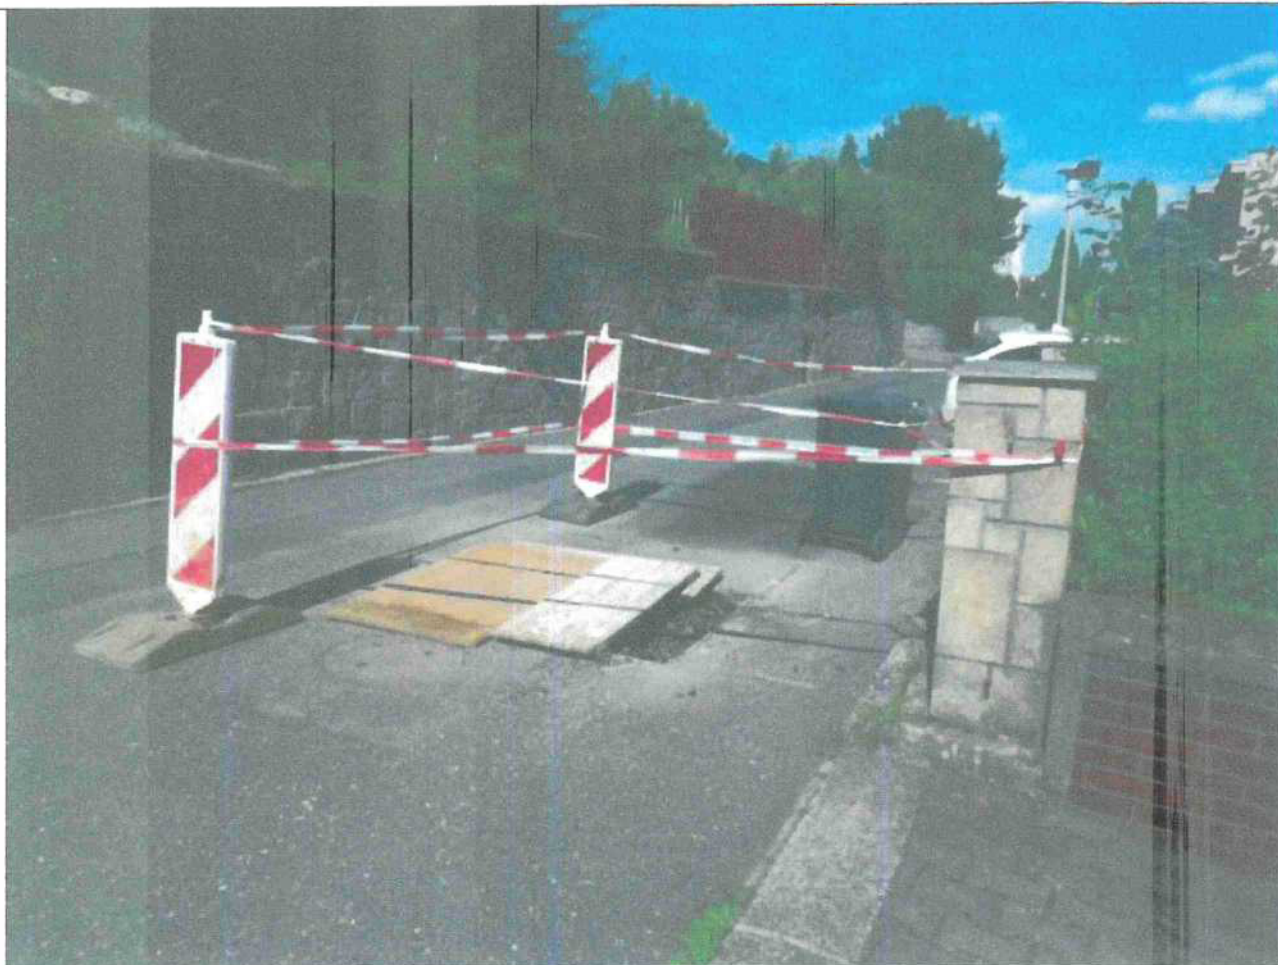
Obr. 05 Pohled na provizorní zajištění místa propadu

Do prostoru propadu byly instalovány dvě ocelové injektážní jehly o rozměrech 31,8 x 4 mm a délce 4 m. Místo propadu bylo následně překryto dřevěným povalem o rozměrech 2,3 x 1,7 m a ohraničeno výstražnou páskou ve výšce 1,5 m a zákazovými tabulkami.

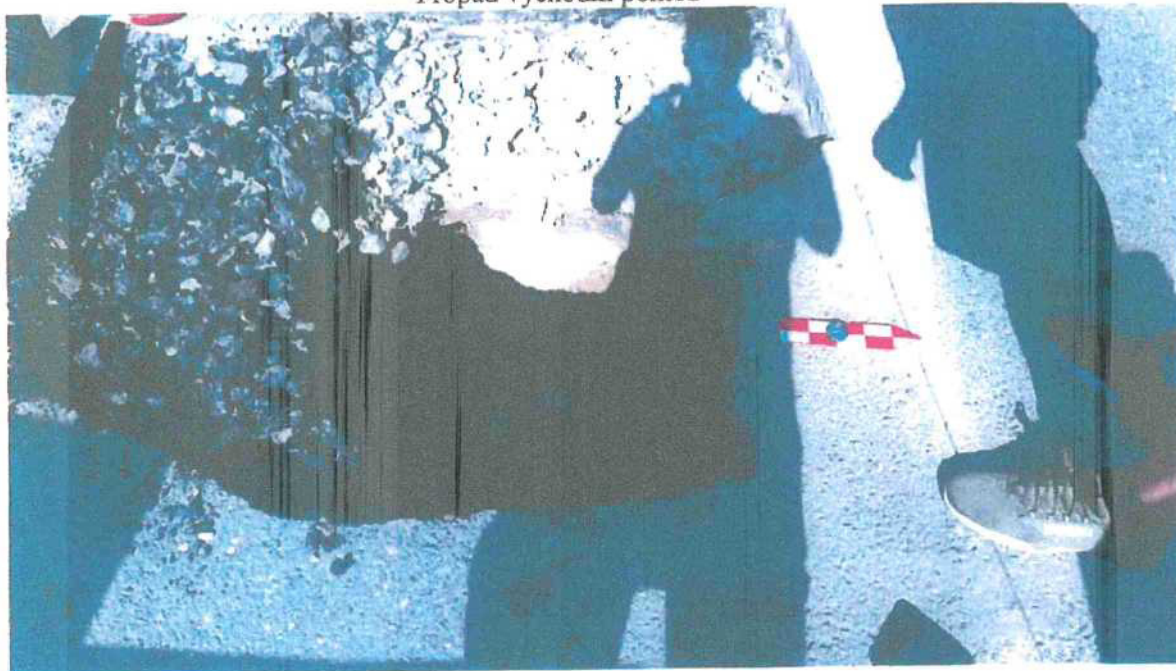
Současný stav místa propadu a jeho blízkého okolí nelze považovat za staticky bezpečný, hrozí další sesouvání zeminy a tím jeho rozšíření. Nebezpečí dále spočívá v možném pádu osob, vozidel nebo zvířat do hloubky. Jedná se tedy zjevně o havarijní stav a zřejmé ohrožení

Propad východní pohled

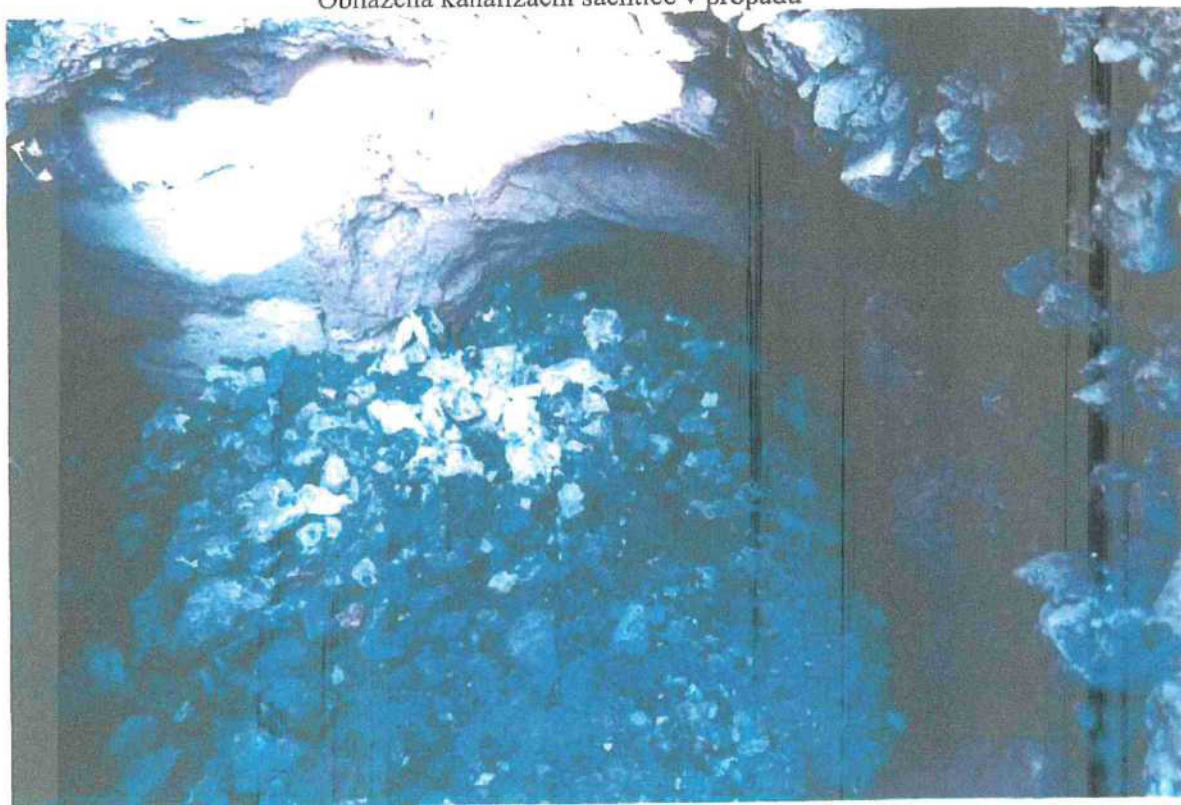
Propad obnažil na západní straně těleso kanalizační šachtice, na straně jižní pak částečně vodovodní potrubí propad se uklání k západu a pokračuje podél obou stran tělesa kanalizační šachtice směrem dolů. S ohledem na umístění propadu, tedy v prostoru tzv. grejského pásma, lze předpokládat jeho souvislost s těžbou polymetalických rud.

Obnažená kanalizační šachtice v propadu

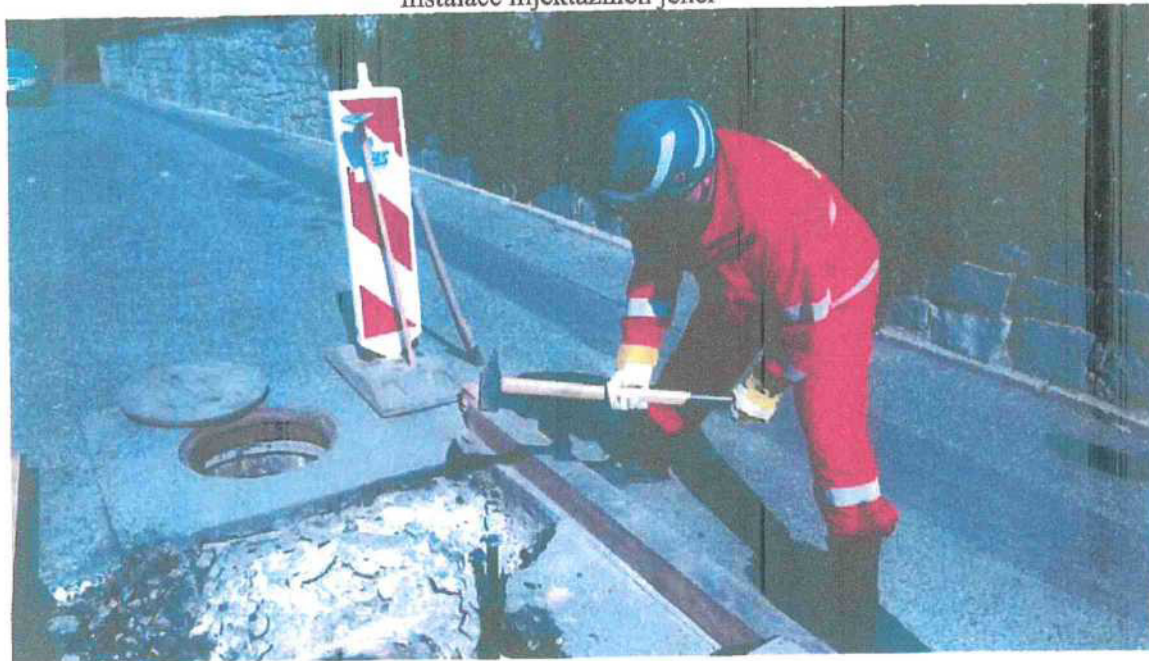
Instalace injektážních jehel

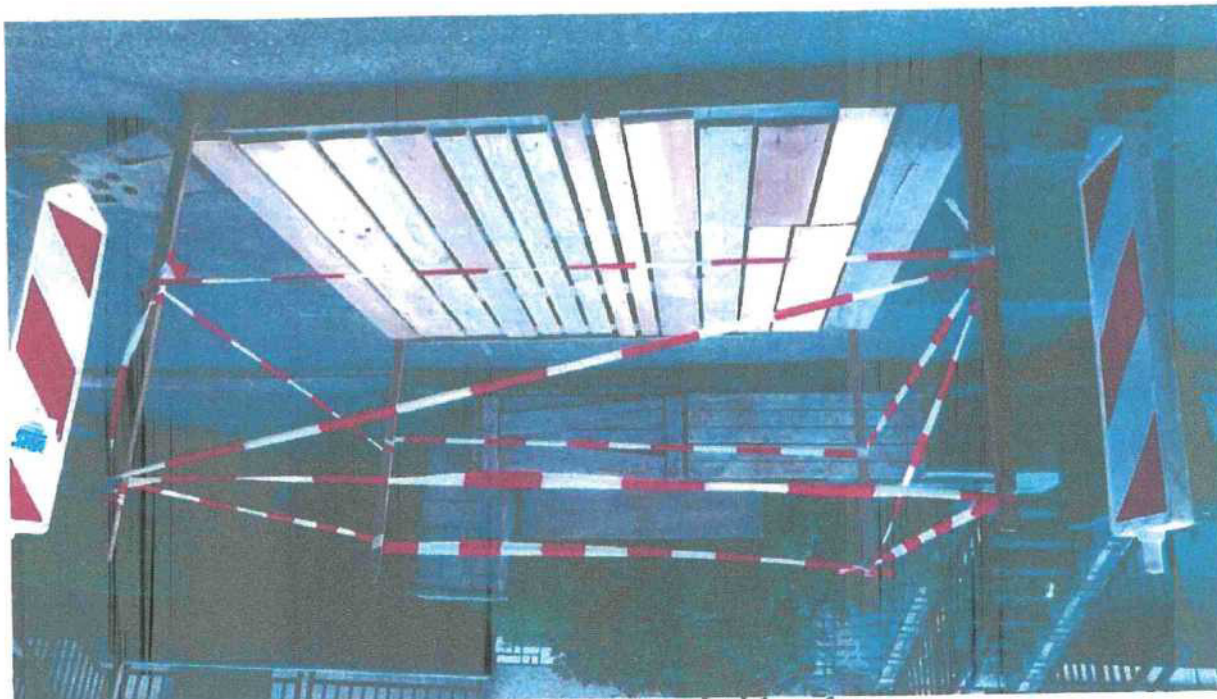
Zajištěný propad východní pohled

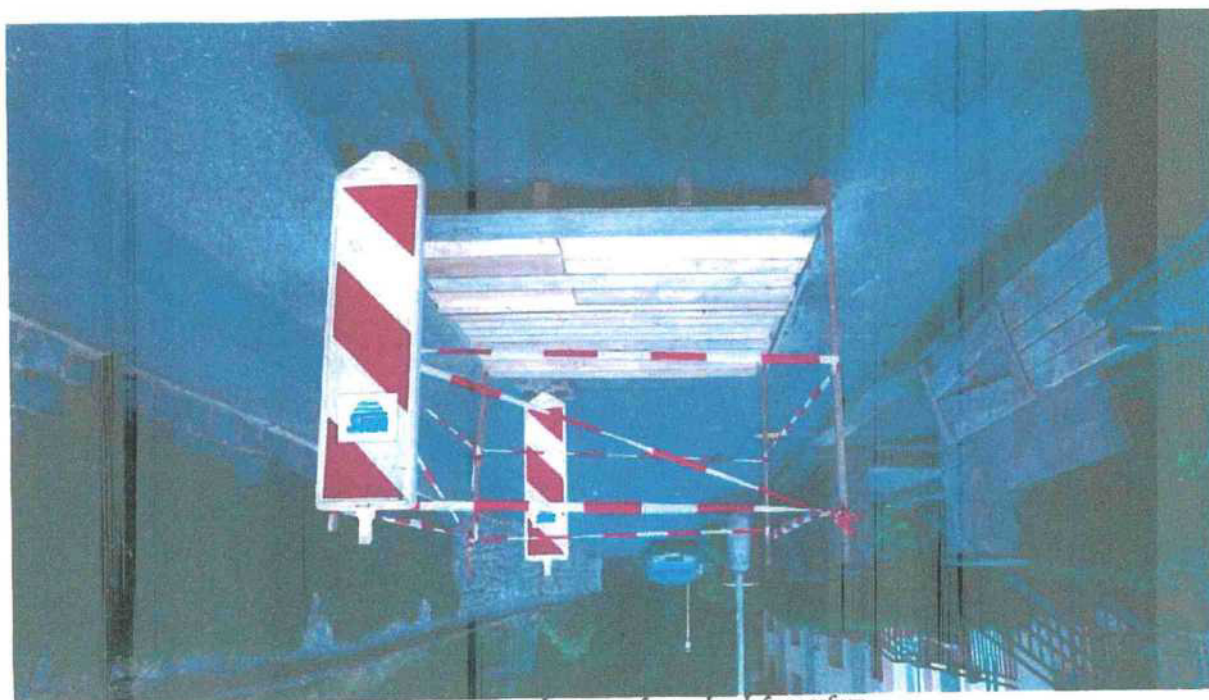
Zajištěný propad severní pohled
