## Cenová nabídka :

### Mostní objekt TRU – 250 , Libeč ul. Ke Kamenům

Oprava mostní římsy, křídel opěr, rekonstrukce mostní římsy a křídla O 2 + osazení nového zábradlí.

Oprava nebezpečných závad z HPM ze dne 21. 10. 2022

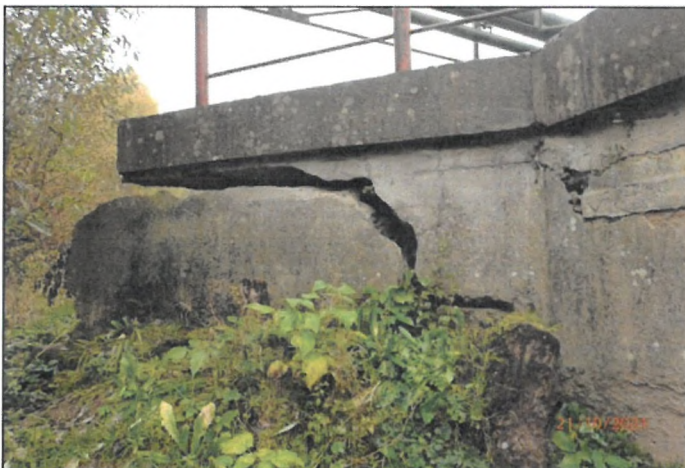
L křídlo opěry O2, líc.

Podle sednutí 3 křídel usuzuji, že nejspíše nejsou řádně založena.

Levé křídlo opěry O2 dramaticky sedlo. Od (nyni vykonzolované) římsy se oddělilo trhlinou šířky cca 10 cm. Nebezpečná závada, může ohrozit např. zde hrající si děti.

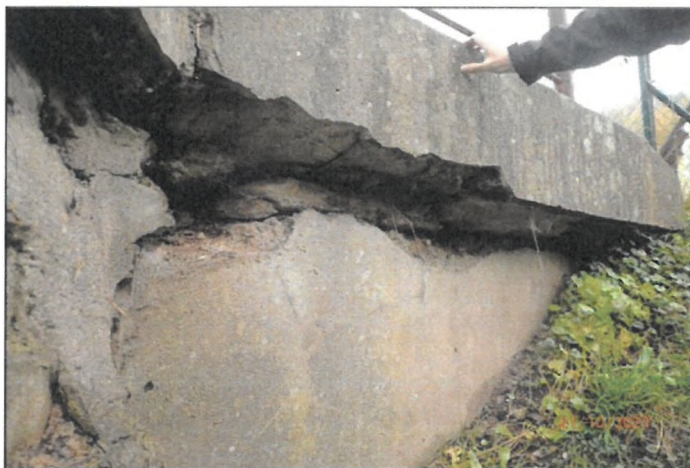
L křídlo opěry O1, líc.

Podle sednutí 3 křídel usuzuji, že nejspíše nejsou řádně založena.

Levé křídlo O1 sedlo, od dřívku odděleno svislou trhlinou, od římsy trhlinou horizontální.

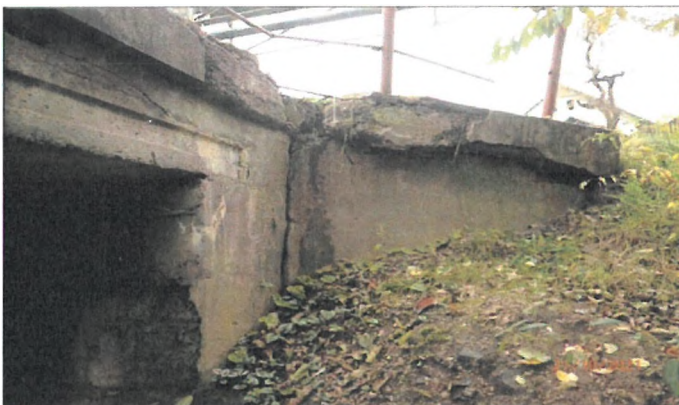
P křídlo + bok O2.

Římsa byla společně se zábradlím jako celek utržena nárazem vozidla od dřívku křídla, posunuta cca 10 až 20 cm před jeho líc. Kývala se, byla nestabilní = nebezpečná. Zpracovatel + správce (z bezpečnostních důvodů) svallili svými silami těžký betonový pas z křídla na svah pod ní.

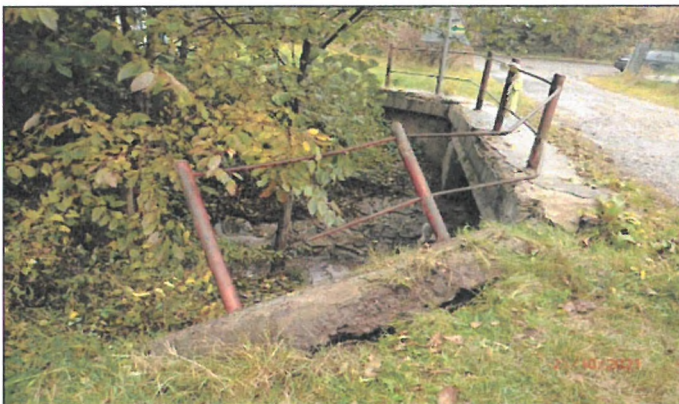
Zpracovatelem + správcem z bezpečnostních důvodů vyvalená již nestabilní římsa na P křídle O2.

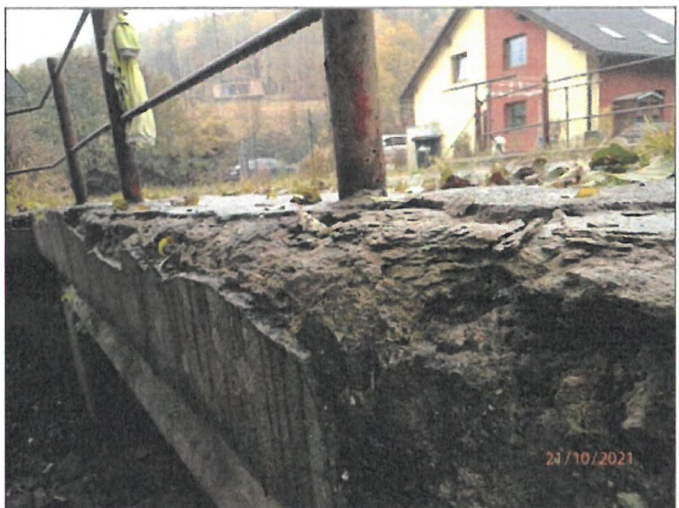
Vnější bok a vrchol P římsy.

Hluboký a rozsáhlý mrazový rozpad betonu P římsy v úseku na NK. Je nízká, voda z vozovky ji snadno přetéká.
