**Návrh na restaurování a cenová nabídka**  
**Pomník Mistra Jana Husa, Masarykovo náměstí v Nové Pace**

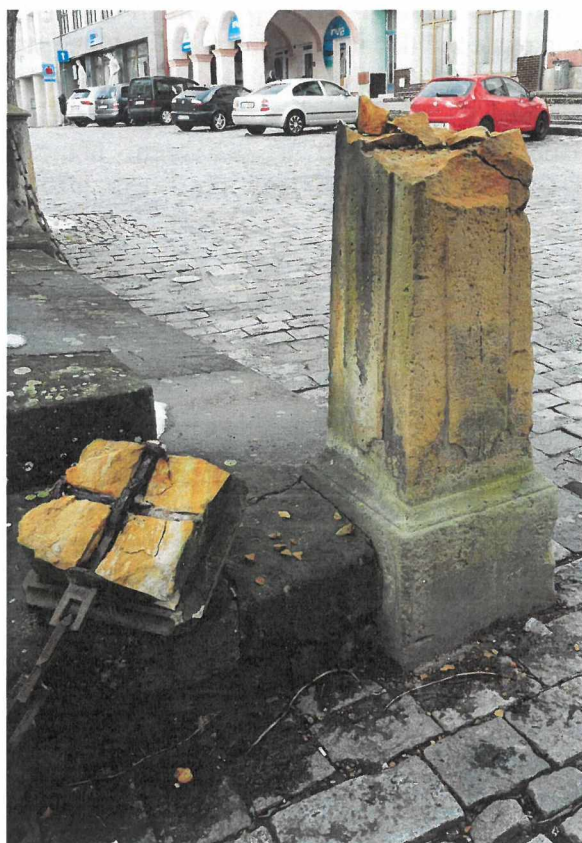
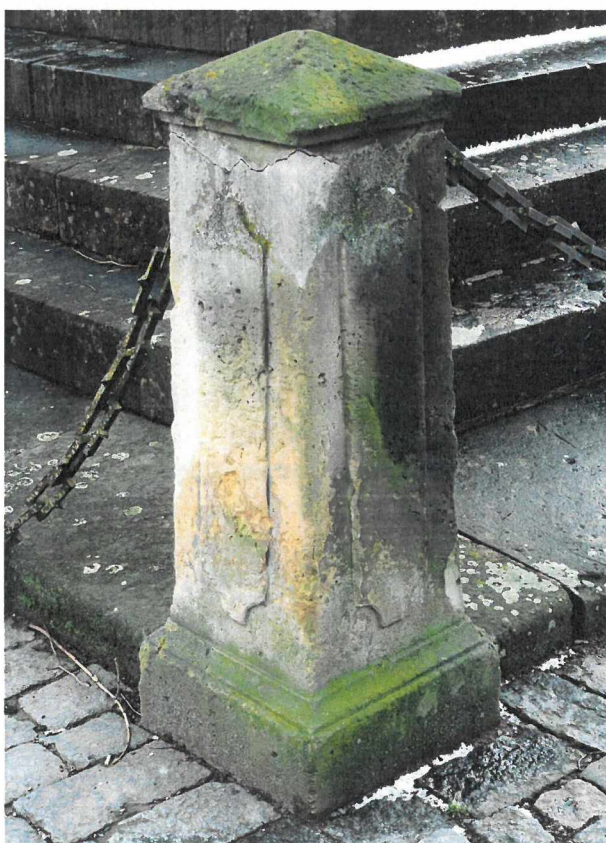
**Navržený postup nových kotvicích nerezových prvků**

Konkrétně budou vyjmuty zkorodované kovové čepy, navazující zdobné řetězy budou také sejmuty. Budou zhotoveny nové kotvící a spojovací prvky z nerez oceli a dojde ke konzervaci kovových řetězů. Bude zhotovena kopie nejvíce poškozené kamenné hlavice SV sloupku. Pro tyto účely bude použit pískovec vhodné barevnosti a struktury. Kámen hlavic bude očištěn a zpevněn, dojde k lepení kamenných úlomků a případné lokální plastické retuši.
