SMLOUVA O DÍLO

- 1.1 Dílem dle této smlouvy se rozumí oprava pramene Antala Staška na Riegrově stezce dle cenové nabídky z 25.05.2022 („Dílo“).
- 1.2 Zhotovitel se touto smlouvou o dílo zavazuje provést na svůj náklad a nebezpečí pro Objednatele Dílo a Objednatel se zavazuje Dílo převzít a zaplatit Zhotoviteli cenu za dílo uvedenou v odst. 1.3.

Rozpočet opravy pramen Antala Staška

Položkový rozpočet Pramen Antala Staška

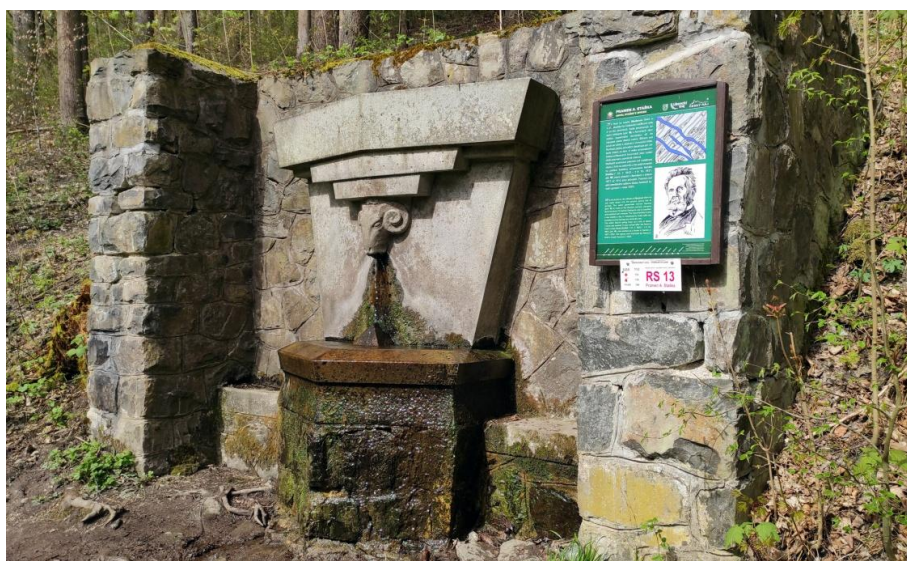
Na základě doporučení k obnově pramene ze dne 19.4.2022 MÚ Semily byla provedena prohlídka architektury pramene a zhodnocen stav poškození. Z vizuálního průzkumu je zřejmé, že problém degradace spárování je značně rozsáhlý, jejich vypraskání a uvolnění je přibližně ze 70% celé architektury.

Velmi neuspokojivý stav je pak zřetelný z horní strany, kde dochází k rozvalení části kamenů opěrných pilířů a v prostoru přímo nad kašnou jsou jakési rozlámané části betonu a volné kameny, prostor je propadlý a tvoří jámku pro srážkovou vodu s náletovými dřevinami. V tomto místě navrhuji prostor vyčistit a provést spolehlivé drenážní odvodnění.

- vyčistit spáry masivně poškozené partie v opěrných bočních pilířích (zejména levý pilíř). Spáry následně promýt vodou a ihned zednický vyplnit (zaspárovat) za využití důkladného klínování, malta cementovápenná, utažení spar dle původního vzoru,

- před pramenem a sousedním spontánním vodním výhřezem provést z žulové mozaiky kladené na sucho do betonu mělký podélný žlábek šíře do 0,5m, který by vodu z kašny i z výhřezu odvedl do jednoho místa, zde pak provést vsakovací jámku opět co nejmenšího rozměru se štěrkovým (nejlépe žulovým nebo čedičovým záhozem – NE KAČÍREK) a ze dna jámky provést příčný překop PVC trůbkou s vyústěním pod cestou. Alternativou může být zřízení žlábků bez žulové kostky pouze v rostlém terénu, případně lze užít dřevěnou tyčovinu po vzoru obdobných konstrukcí v chráněných lokalitách pro příčný odvod vody z komunikací.“

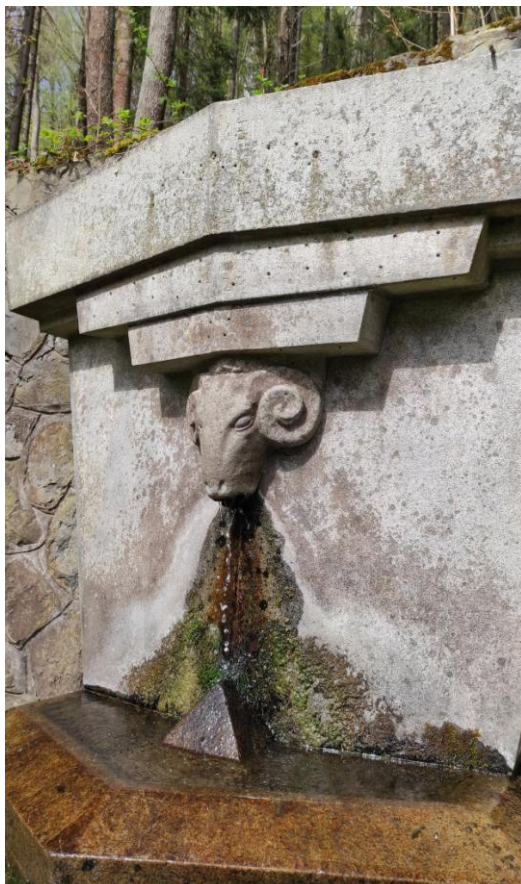
Foto 1 Římsa s nečitelným nápisem a mnoha vrtanými otvory, jejichž význam v současné době není znám.

Posledním bodem, který není v doporučení zahrnut, je sekaný nápis „PRAMEN ANTALA STAŠKA“, který je téměř neviditelný. Dle mého názoru by měl být čitelně proveden například vytažen barvou.

Nejasné jsou pak vrtané otvory v okolí nápisu a v prostoru římsy, pravděpodobně zde byly ještě kotveny nějaké prvky, které by mohla objasnit případná historická fotografie.

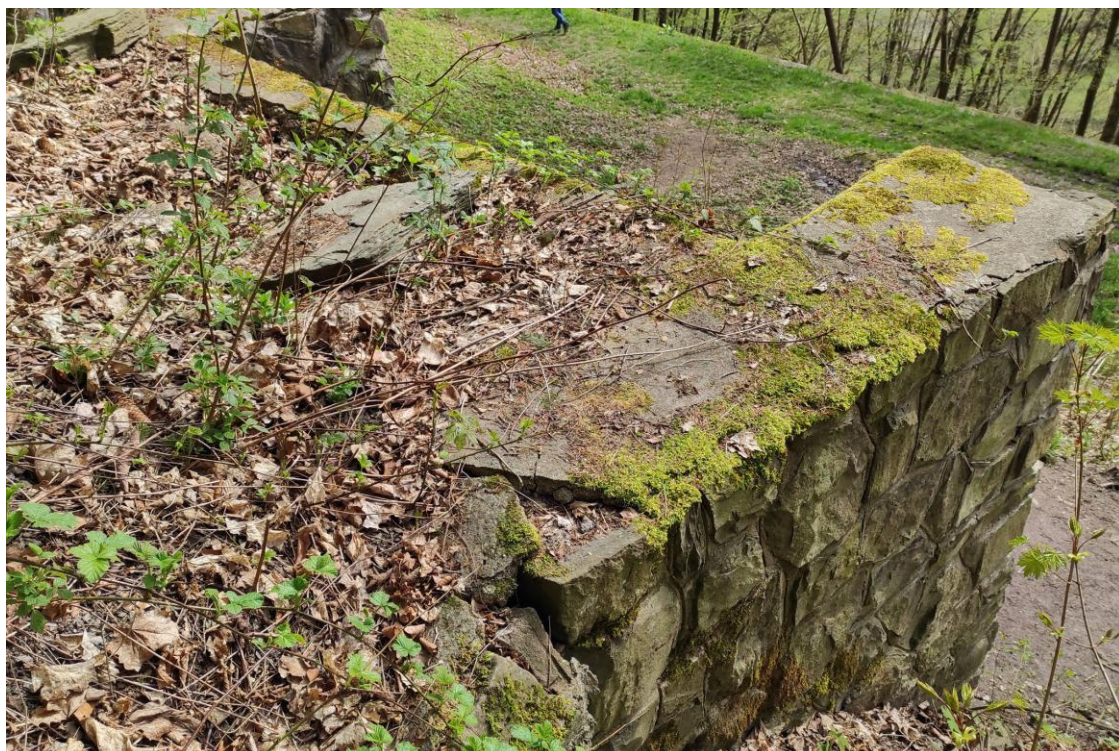
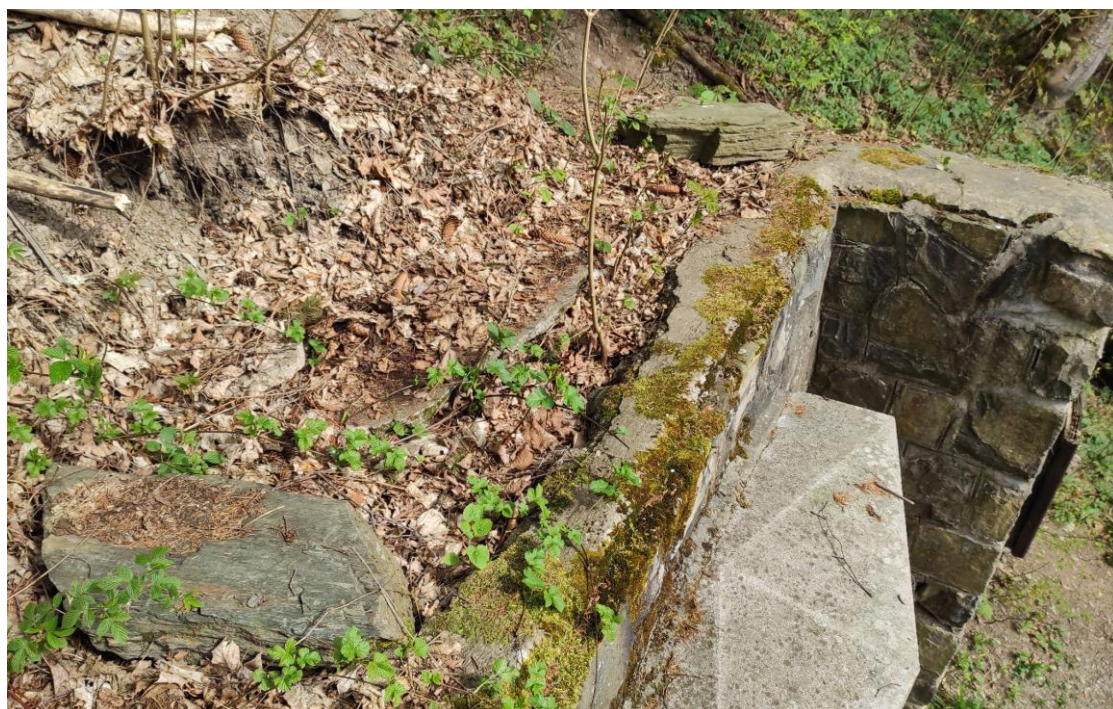
Foto 2,3 Rozvalené části opěrných pilířů, náletové dřeviny a propadlá horní část s rozlámanými kusy betonu

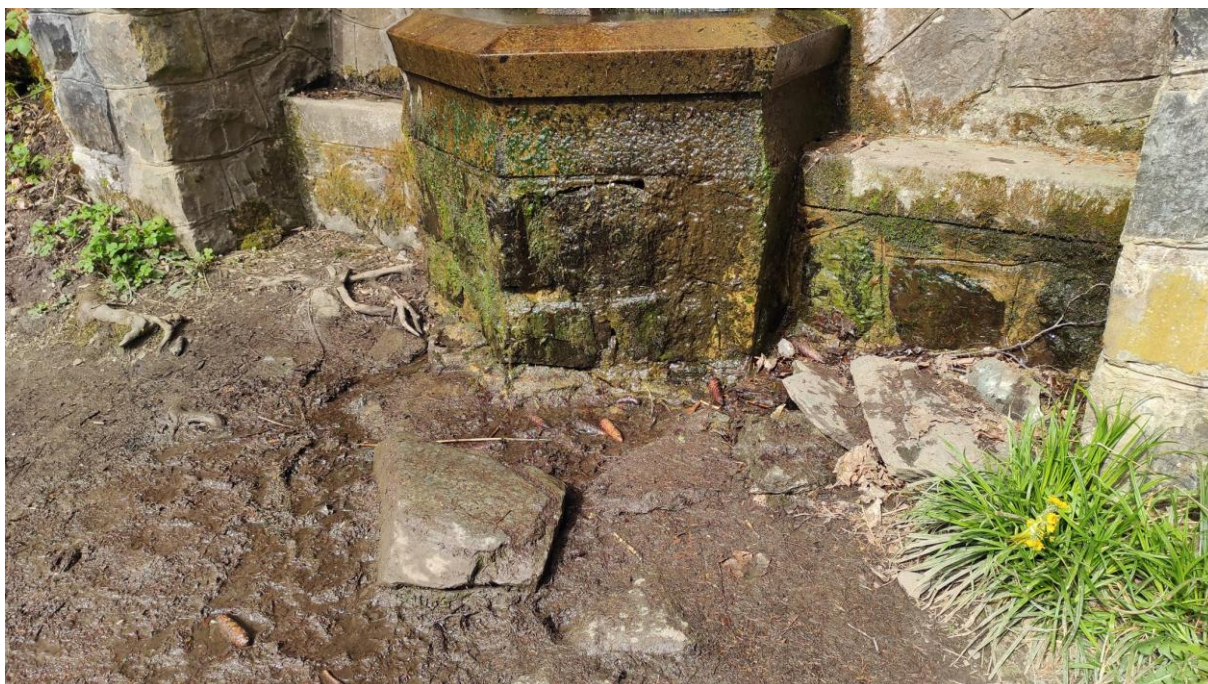
Foto 4 Situace pod přelivovou římsou. Počítáno je s vytvořením odtokového žlábků s překrytím plochými kameny. Žlábek bude pokračovat vlevo od Pramene, jímá vodu z přilehlého potůčku a následně bude odvádět vodu pod cestou dále ze svahu.
