# Smlouva o dílo

- 3) Dílem se dle této smlouvy rozumí **odborné restaurování sochy sv. Václava a její přemístění od kostela sv. Petra a Pavla na Riegrovo náměstí** (dále jen „Dílo“), a to způsobem a v rozsahu uvedeném v Příloze č. 1.

### Socha sv. Václava Semily

## Restaurátorský záměr Socha sv. Václava Semily

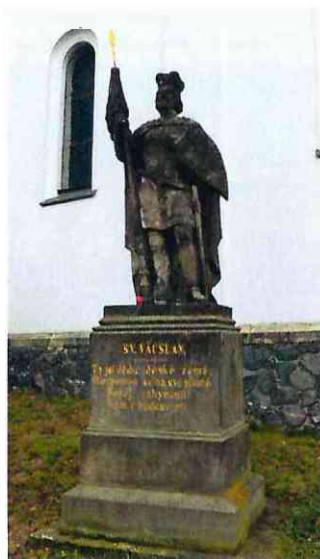
Foto 1 socha sv. Václava, pohled z poloprofilu

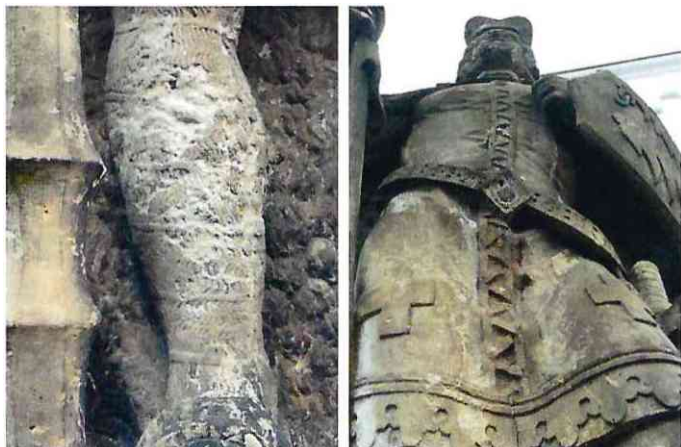
Socha sv. Václava včetně podstavce je povrchově znečištěna silně fixovanými prachovými depozity a lokálně je zřetelná degradace materiálu především ve srážkových stínech. V degradovaných partiích je hmota kamene nesoudržná a drolí se.

Foto 2, 3 Socha je pokryta biologickými činiteli a silně fixovanými prachovými depozity. Degradace originálu především ve srážkových stínech a v méně kvalitních partiích pískovce.

Způsob čištění bude vycházet z předem provedených zkoušek. Lze předpokládat kombinaci metod mechanických za mokra/sucha či chemických. (Oplach vodou a čištění měkkými kartáči, vodní pára – kombinace mírného tlaku a horké páry, mikroabrazivní čištění). Biologické poškození bude ošetřeno biocidními prostředky a poté odstraněno za pomoci měkkých kartáčů a vodou.

Povrchy sochy budou konsolidovány organokřemičitými zpeňovacími prostředky. Zvláštní důraz bude kladen na konsolidaci degradovaných partií. Praskliny budou vyplněny injektážní směsí (mikropraskliny a méně namáhané praskliny organokřemičity s plnivem, případně probarvený Veropal UV40). V případě nálezu historicky cenných barevných vrstev bude revidována jejich soudržnost s podkladem, případně budou přichyceny zpět k podkladu.

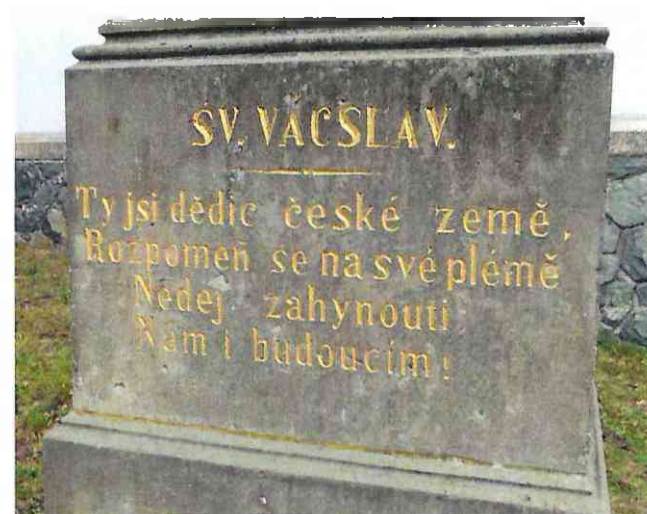
Foto 4 Čelní nápisová část, zlacení bylo provedeno bez podkladové vrstvy a na mnoha místech je narušeno. Zlacení bude proto zapotřebí provést znovu.

Tento nápis byl zlaten bez podkladové vrstvy a na mnoha místech již není soudržný s podkladem. Text proto bude zapotřebí znovu pozlatit plátkovým zlatem 23,75 karátu (třívrstvé) na podkladové vrstvě. Nápis na zadní části podstavce bude v závěru prací barevně vytažen.

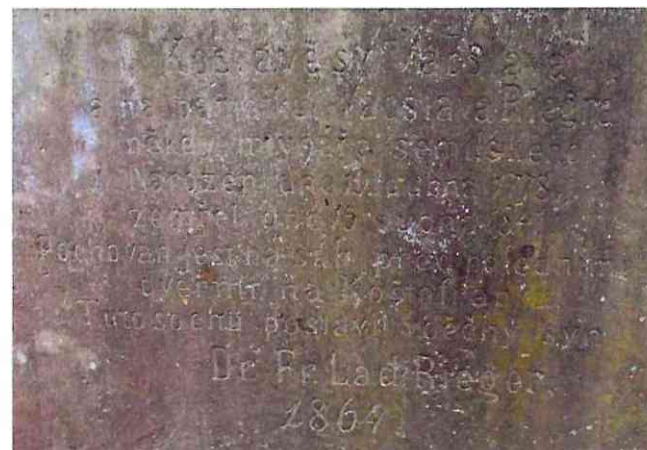
Foto 5 Text na zadní části podstavce je téměř nečitelný. Po vyčištění povrchu kamene bude text barevně vyznačen.

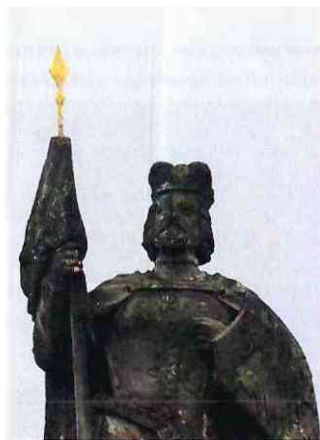
- 1) vrchní část kopí, která je nahrazena kovovou aplikací odlišného tvaroslovi, než je patrné právě z fotografie. (viz fotodokumentace)
- 2) Další chybějící částí je křížek ve vrcholu svatováclavské knížečí čapky. Jednalo se o kovovou aplikaci povrchově upravenou zlacením.
- 3) Ve spodní části podstavce chybí rozměrná kamenná deska, která tvoří schodový stupeň. Ten by bylo možné nahradit čtyřmi kvádry spojenými kramlemi.

**Foto 6** Vrchní část kopí neodpovídá původnímu řešení, proto bude rekonstruována v přírodním kameni a kované špičce. Stejně lak bude vykován i chybějící křížek na knížecí čapce.

Lepení se bude týkat především nových kovových aplikací, jako je hrot kopi a křížek na knížecí čapce. Dále bude lepený spoj v případě kamenného doplňku vrchní části kopi, za podpory nerezové armatury.

Kamenné doplňky budou provedeny v hořickém pískovci. Jedná se o chybějící vrchní část kopi a dále schodové stupně o přibližných rozměrech 160x120x20cm.

Křížek na knížecí čapku a nový hrot kopi budou kovářsky provedené z oceli, ošetřené metalizací zinkem a na podkladových vrstvách pozlacený.

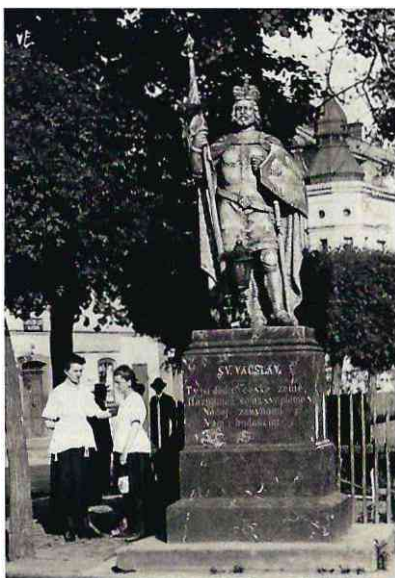
Dále je možné si na fotografii povšimnout chybějící šestiboké lucerny, bohatě zdobené, která vystupovala z podstavce před sochu a pak také fakt, že socha byla původně bohatě polychromována i včetně podstavce, který imitoval mramor.

**Foto 7** Socha sv. Václava - původní umístění na Riegrově náměstí. Ze snímku lze tušit velmi kvalitně provedenou polychromii včetně mramorování podstavce. Dále je zřetelný schodový stupeň, který, vzhledem k celkové kompozici a usazení díla v prostoru, bude zapotřebí opět doplnit.

V rámci restaurování je počítáno s transferem sochařského díla zpět ke svému původnímu umístění na Riegrově náměstí a dále s jeho restaurováním standardními postupy. Součástí zásahu bude rekonstrukce vrchní části kopí, křížku na knížečí čapce a schodového stupně podle dochované fotografie.

V rámci restaurování sochy je počítáno s jejím přemístěním do prostoru parku na Riegrově náměstí. Pro osazení sochy bude vybudována nová základová konstrukce ve skladbě šterk frakce 16/32 20cm, betonový blok B20 o přibližných rozměrech 160x120x50cm s ocelovou armaturou ve vrchní části a povrch ošetřený hydroizolací.
