ke smlouvě o dílo, uzavřené mezi městem Třebíč (jako objednatelem) a panem Martinem Kovaříkem, akad. sochařem a restaurátorem, IČ: 43381600 (jako zhotovitelem), jejímž předmětem je restaurování kulturní památky sochy sv. Jana Nepomuckého a sousoší Piety, ošetření kamenných krycích desek zábradlí mostu do zámku v Třebíči, kdy tato smlouva je evidována u objednatele pod č. 07/14/2176/17, u zhotovitele pod číslem 11/2017

### **Restaurátorský záměr ke konzervaci (pravidelné údržbě) kamenného sousoší Piety na mostě u zámku v Třebíči**

Restaurátorský záměr ke konzervaci (pravidelné údržbě)  
kamenného sousoší Piety na mostě u zámku v Třebíči.

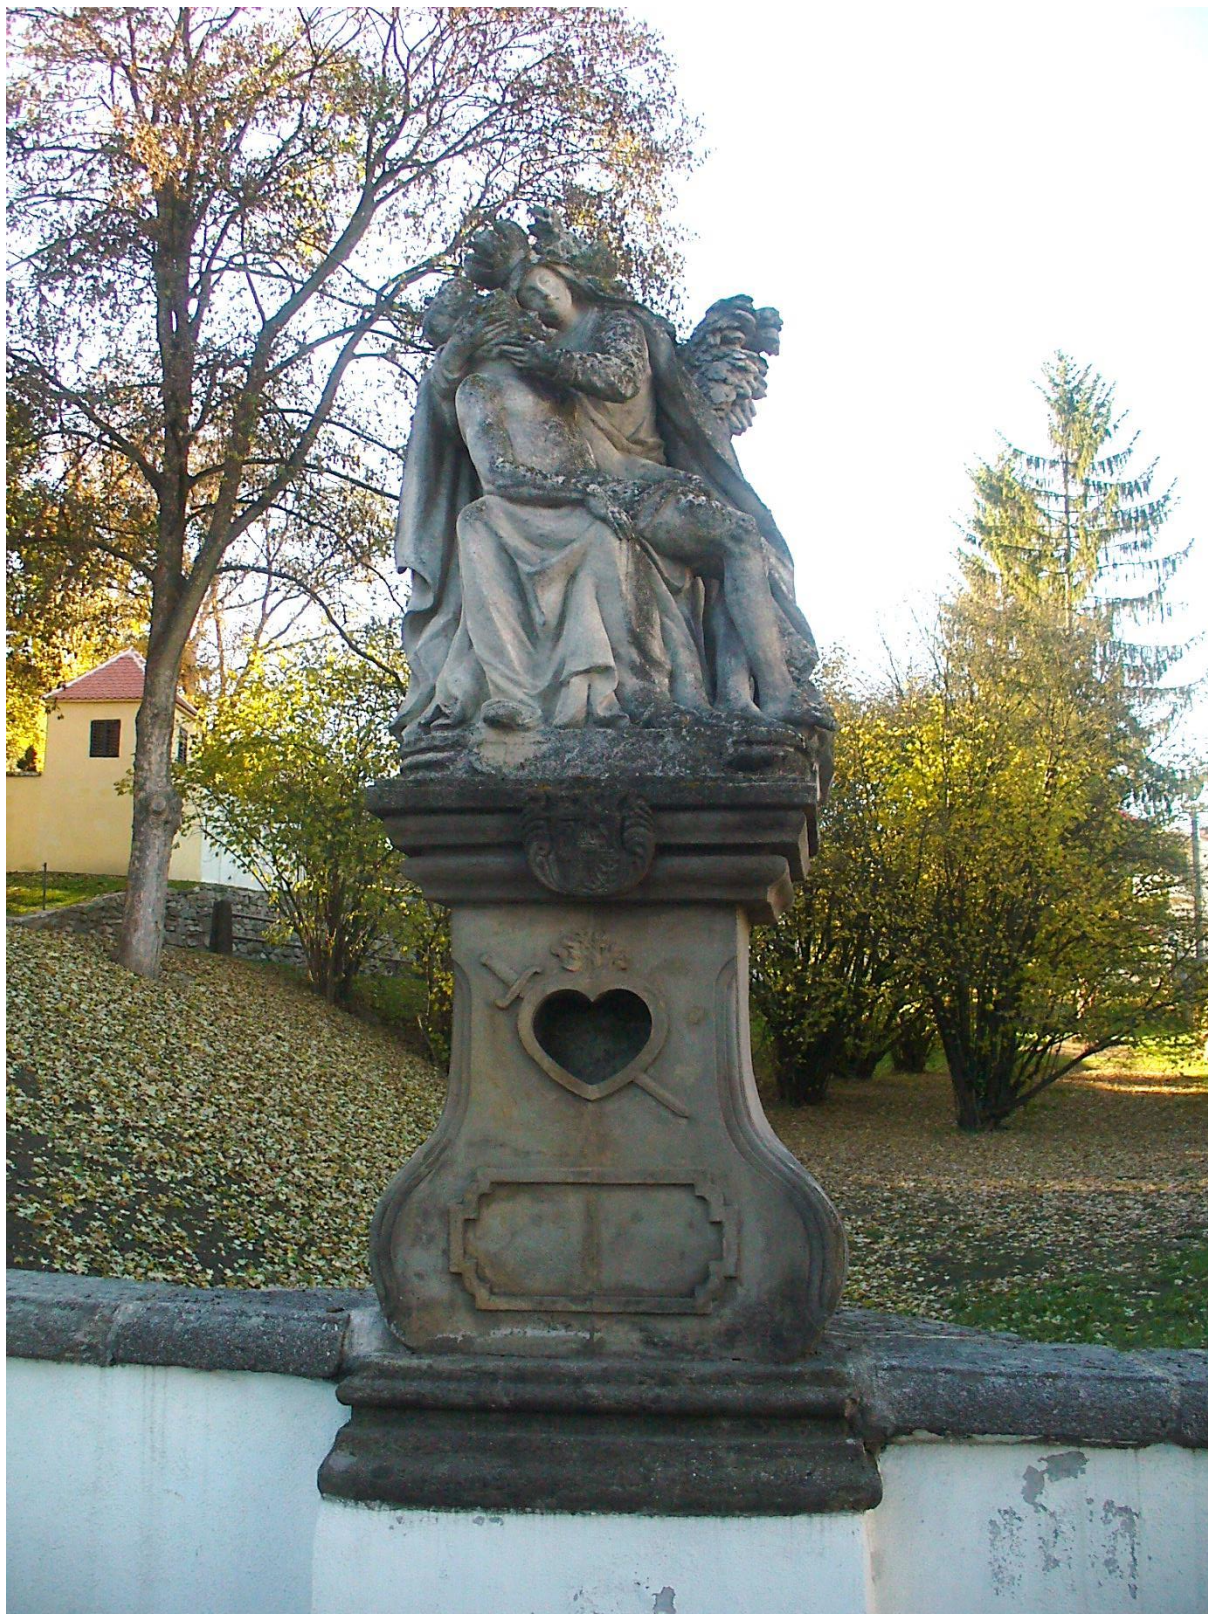
Na povrchu kamene, umělého kamene a omítek se nacházejí nesouvislé, ale masívní vrstvy nečistot a zejména biologických povlaků mechů a lišejníků. Zvýšený výskyt těchto porostů je lokalizován na vodorovných plochách říms a exponovaných partiích modelace sousoší.

sousoší Piety na mostě u zámku v Třebíči – současný stav

Restaurátorský zásah bude spočívat v biosanaci a citlivém očištění povrchu kamene, umělého kamene a omítek spolu s odstraněním biologických náletů. V rámci odborné údržby budou provedeny nezbytné plastické a barevné retuše povrchu kamene a výplní z minulé opravy.

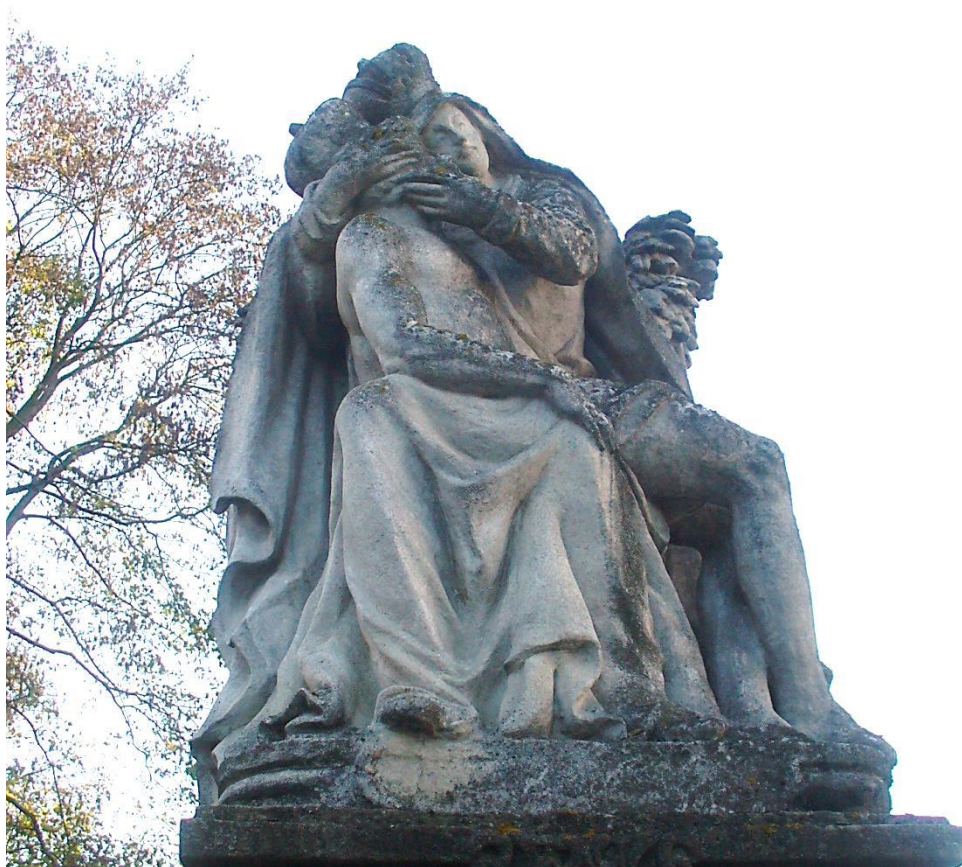
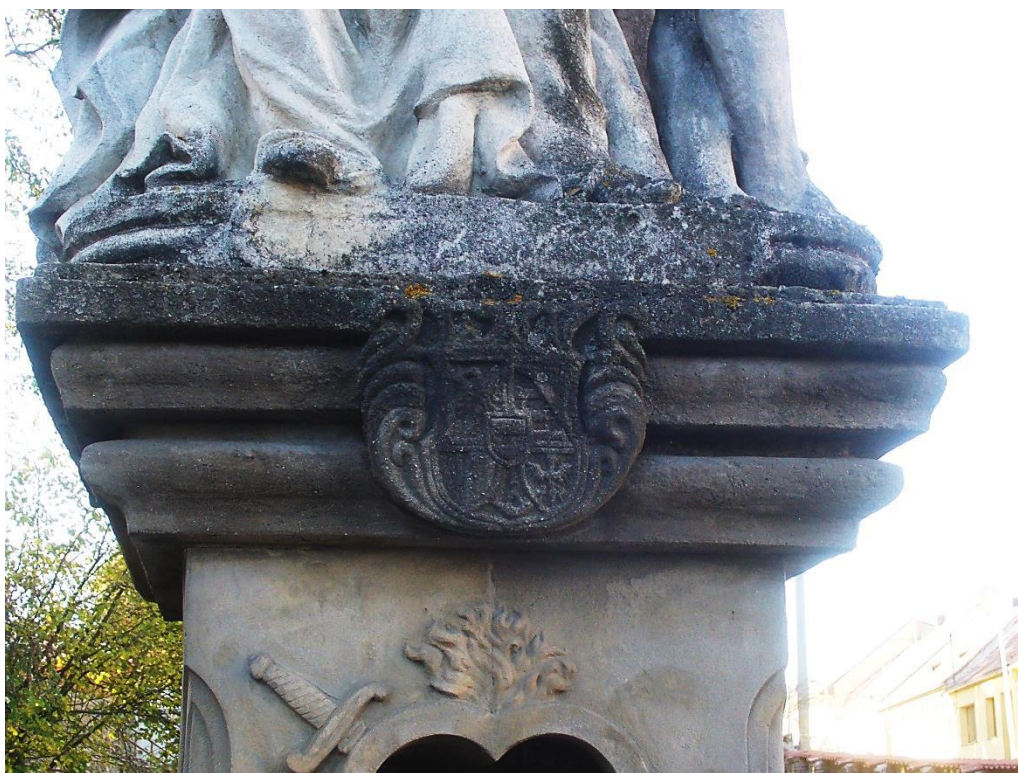
Povrch materiálů je kompaktní, bez známek narušení či degradace. Tmely a výplně z minulé opravy jsou vesměs soudržné, připojené k podkladu, bez výrazných změn barevnosti či ztráty pojiv. Lokální poruchy vykazují pouze omítkové vrstvy na bocích podstavce Piety. Jedná se o odloučené povrchové vrstvy štukových omítek zejména ve spodních partiích ve styku s parapetem zídky. Spárování jednotlivých kamenných bloků je přiměřeně zachovalé a celistvé, s lokálními drobnými defekty.

sousoší Piety na mostě u zámku v Třebíči – současný stav, detaily sousoší a římsy podstavce s erbem

Poškozené omítky na bočních plochách podstavce budou sejmuty a nahrazeny novými.
