Smlouva o dílo

27. Příloha č. 1 – Zpráva o provedení stavebně-technického průzkumu objektu Skořápka

ZPRÁVA
O PROVEDENÍ STAVEBNĚ – TECHNICKÉHO
PRŮZKUMU OBJEKTU:
SKOŘÁPKA
U DVORU 1119/14
OSTRAVA

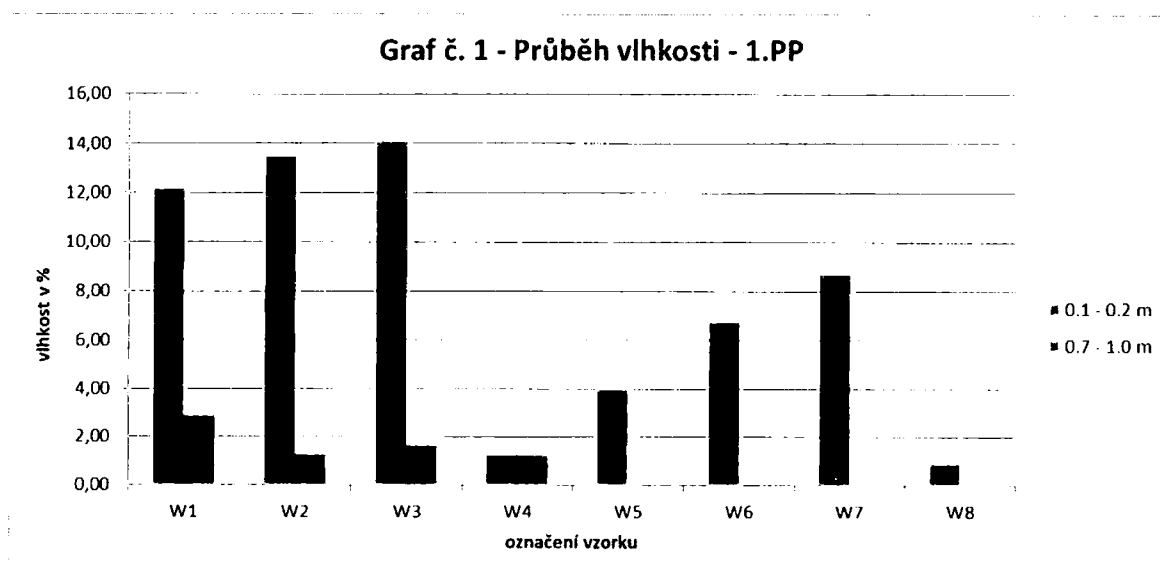
Graf č. 1: Sloupcový graf vlhkosti zdiva (W1 – W7)

Ze stanovených hmotnostních vlhkostí, které jsou uvedeny výše v tabulce č. 2, je patrné, že 3 z celkového množství 8-mi vzorků na obvodovém zdivu vykazuje hodnotu vlhkosti nad 10 % tzn. vlhkost velmi vysokou, a to nad podlahou, jedná se o vzorky W1/1, W2/1 a W3/1. Výše jsou již hodnoty velmi nízké. V případě měření v místě W4 jsou oba vzorky s velmi nízkou vlhkostí.
