## RESTAURÁTORSKÝ ZÁMĚR

Název objektu :	Národní divadlo
Lokalizace objektu :	Praha 1, Nové Město, Ostrovní č.p. 223/1
Vlastník / oprávněný :	Národní divadlo, příspěvková organizace MK ČR, IČ 00023337, Praha 1, Nové Město, Ostrovní 1
Popis :	Neorenesanční budova Národního divadla vznikala podle plánů J. Zítka v l. 1867 – 81, rekonstrukce stavby po požáru se ujal J. Schulz 1881 – 83. Na výzdobě interiéru se podíleli přední umělci své doby. Celek tvoří jednu z nejvýznamnějších pražských dominant.
Památková plošná ochrana :	památková rezervace, světové dědictví UNESCO
Popis dotčené části :	tapety a textilie, lemovací lišty v prezidentském salonku, m.č. 1.37 a 1.35
Termín realizace :	7 – 8. 2023
Zpracovatel záměru :	Marek Kůst
Datum :	10.1.2023

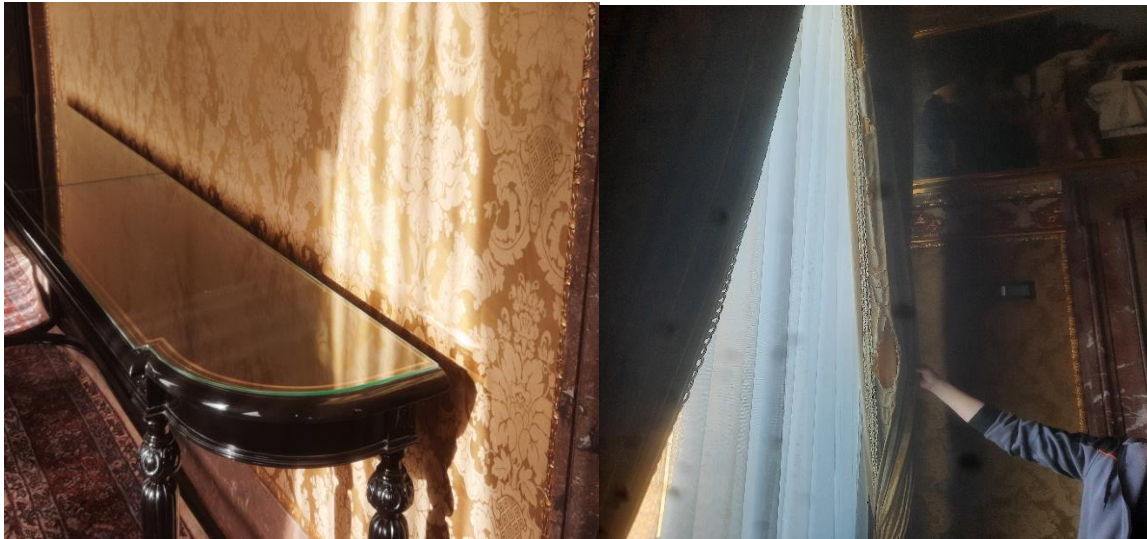
Prezidentské salonky

Podkladem jsou informace uvedené v dokumentu o obnově z roku 1983 – Josef Šnejdar a kolektiv : Národní divadlo, kde je uvedeno, že byly provedeny pozlacovačské práce v saloncích firmou Ústředí Uměleckých řemesel. Byla provedena vizuální prohlídka lišt se závěrem, že lišty jsou opatřeny zlatem. Lišty jsou tvarově nepoškozené, lokálně je poškozeno zlacení v místech přibití lišt do podkladu.

Lemovací lišty budou opatrně sejmuty. Všechny díly budou označeny místem, ze kterého byly demontovány. Budou odvezeny do ateliéru k restaurátorské obnově. Z lišt budou šetrně odstraněny nečistoty a prach. Případné defekty na profilaci budou lokálně reprofilovány do původního tvaru. Výplň bude přebroušena. Drobné prasklinky budou doplněny tzv. pozlacovačskou masou (směs Plavené křídly, horkého kostního klihu, papíroviny a benátského terpentýnu).

Poškozená místa zlacení budou doplněna plátkovým zlatem na vybroušený křídový podklad po nátěru polimentu červenohnědé barvy (směs včelího vosku, jeleního loje, benátského mýdla, grafitu a arménského bolusu) a po navlhčení polimentovaného místa vodou v poměru 1:3 s čistým lihem.

Po zaschnutí bude zlato vyleštěno pomocí tupovacího štětce.

Po instalaci látkových tapet budou jednotlivé lišty navraceny na původní místo. Lišty budou připevňovány mimo zlacený povrch. Otvory po připevnění lišt budou zatmeleny a povrch místně doplněn stejným materiálem jako podklad.
