# KUPNÍ SMLOUVA

## Z N A L E C K Ý   P O S U D E K

o stanovení ceny ojetého motorového vozidla

Značka a typ ,obch.ozn.,druh,kategorie : Mercedes-Benz 950.53 AXOR 1829L,nákladní automobil pro přepravu odpadu N3 - HALLER X-2C M-16

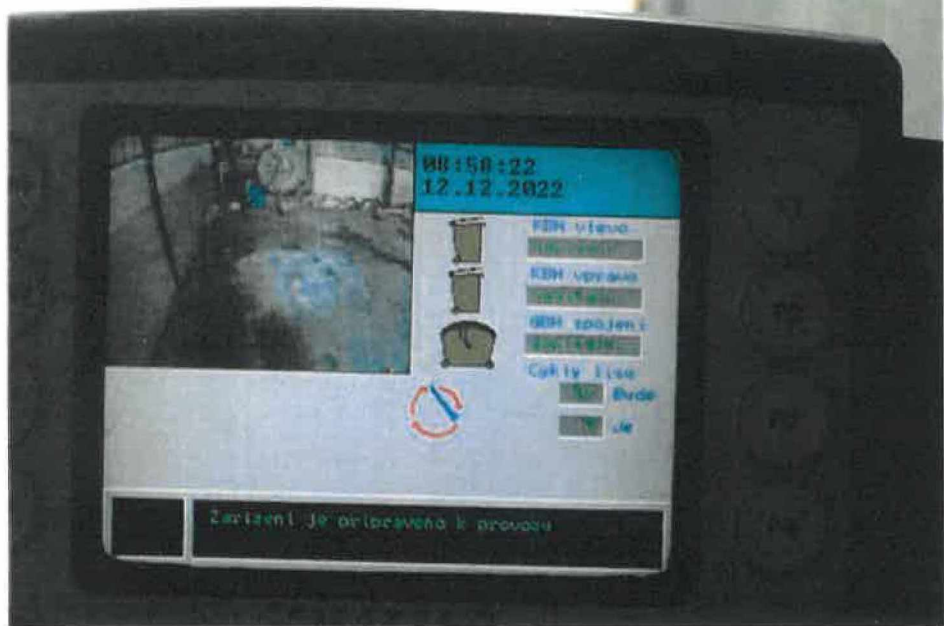
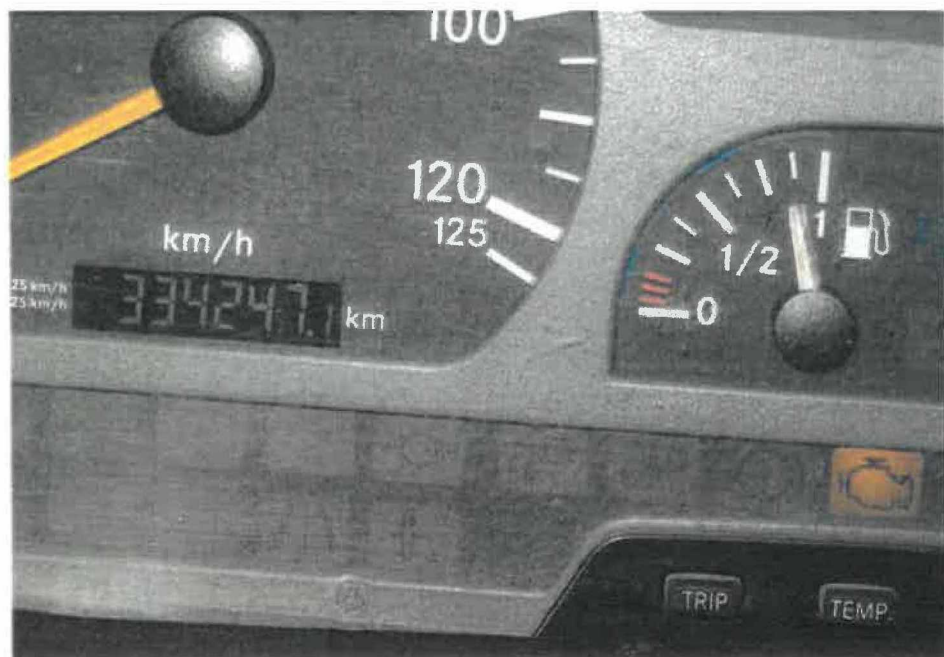
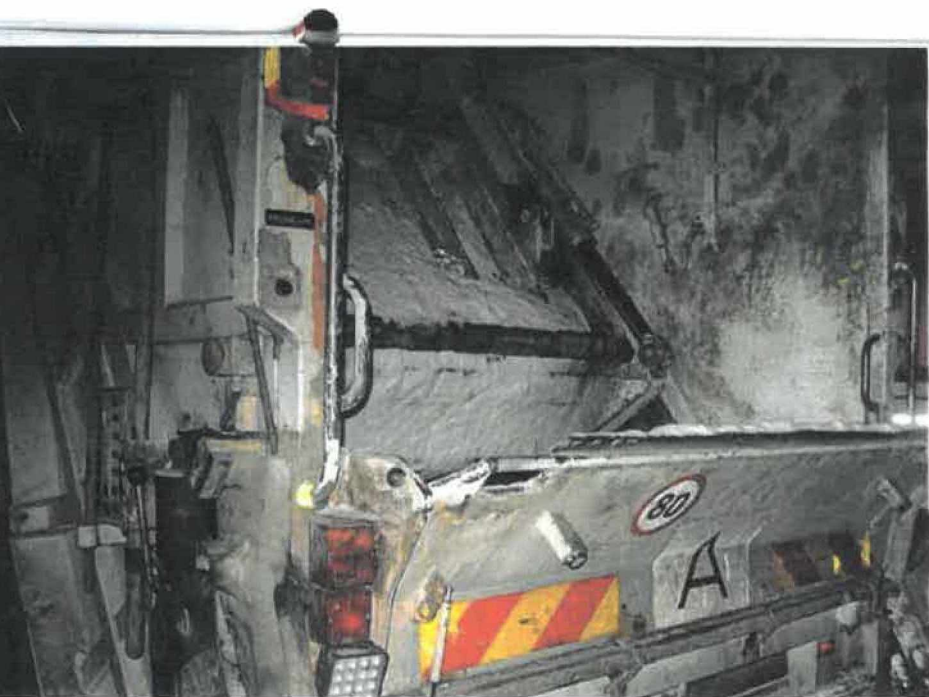
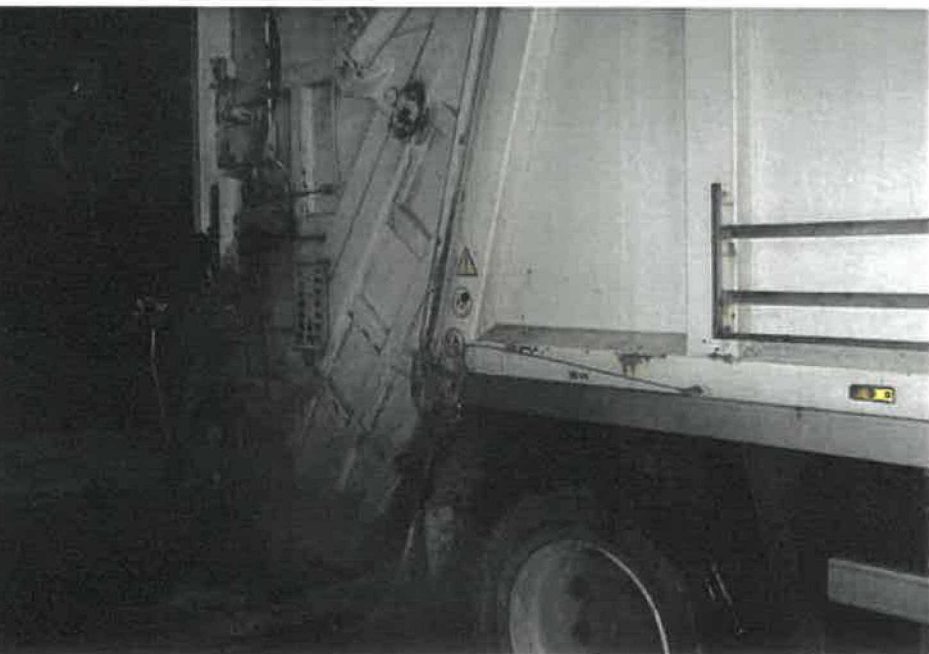
prohlídka vozidla byla provedena dne 12.12.2022 v garáži TS Zlínsko v Loukách,kde je vozidlo zaparkováno-vrátilo se z provozu- a kde se znalec dostavil po předchozí domluvě s p.Ing.Machů v 9<sup>00</sup> hod./předal doklady od vozidla,byl částečně přítomen prohlídce a poskytl veškeré informace o vozidle-opravy,charakter provozu,technický stav jednotlivých skupin a částí příslušenství jako vozidla-podvozku,tak nástavby,skutečné PKM,eventuelní závady popř.poškození - NE, vozidlo provozováno.Byla dodána výchozí cena vozidla z evidence účetnictví a byl domluven termín vypracování ZP-objednávka pro vypracování ZP mailem včetně cen pneu při výměně 12/2022 Byla provedena prohlídka vozidla na místě /zkušební jízda neprovedena-vozidlo se vrátilo z provozu-vše funkční-bez závad-konzultace a byla pořízena fotodokumentace - jako příloha ZP. Na vozidle pro další provoz musí být provedena KO ve STK do 15.2.2023.

Celkový stav- bez závad, funkční, odpovídá DP, PKM, charakteru provozu, využití, prováděnému servisu, opravám včetně výměn ND.

lak barva bílá s firemními nápisy na P+L dveřích-patrné mechanické poškození na plochách dveří, které odpovídá využití a charakteru provozu /poškrábané od keřů-větví/ ne výraznějšího charakteru, není patrné výraznější mechanické poškození a nejsou patrné ani stopy výraznější koroze, stupačky pevné-není patrna výraznější mechanické poškození, blatníky a P nárazník bez výraznějšího mechanického poškození-stav odpovídá DP, charakteru provozu, údržbě, servisu, eventuelním opravám, starostlivosti o vozidlo.

barva bílá v kombinaci se zelenou-běžné mechanické poškození odpovídající DP,PKM,charakteru provozu a využití,patrný stopy koroze hlavně ve spodní části-částičná,výraznější mechanické poškození není.Z část běžné opotřebení odpovídající využití-funkční - není známa žádná závada.Lis funkční,hydraulický systém funkční včetně ovládacích prvků,pístnice těsné-není patrný únik oleje,stupačka pevné.Celkový stav-funkční,není známa závada,odpovídá DP,charakteru provozu,využití,prováděné údržbě,servisu,opravám včetně výměn ND.Bezpečnostní prvky včetně výstražného osvětlení funkční-bez závad.
