Kupní smlouva o prodeji motorového vozidla

Znalecký posudek – Ocenění

Škoda SUPERB II. 1.9 TDi

reg. značka 9S8 3400

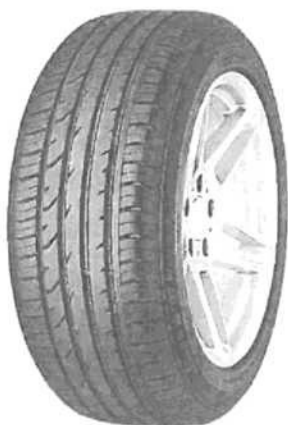
Značka pneumatik a název dezénu	rozměr pneumatik	Opotřebení	Konstrukce	Druh dezénu	DOT výroba
LP	CUNTINENTAL ContiPremiumContact 2	205/55 R16	80 %	radiální	letní	0214
PP			80 %	radiální	letní	0214
LZ			80 %	radiální	letní	0214
PZ			80 %	radiální	letní	0214

Osobní pneu Continental ContiPremiumContact 2 je letní pneu se směsí siliky 3. generace, díky tomu dosahuje vysokého kilometrového výkonu.

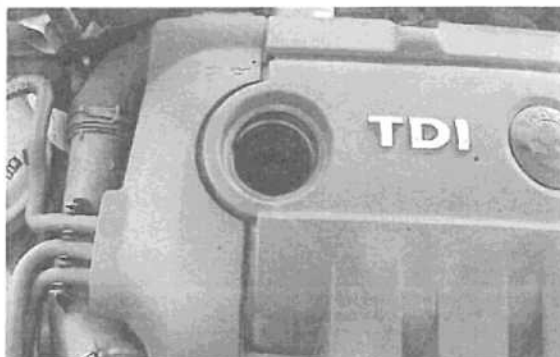
obrázek č. 1

- Bez úniku motorového oleje.
- Palivová soustava těsná, bez úniku paliva, a to jak v nízkotlaké, tak i vysokotlaké části vedení paliva
- Podávací i vysokotlaké vstřikovací čerpadlo – bez závad.
- Kompresní tlaky nebyly měřeny. Těsnost spalovacího prostoru motoru byla zjišťována náhledem do otvoru pro plnění oleje. Kontrolou zjištěna ventilace do prostoru skříně (olejové vany), odpovídající počtu ujetých kilometrů.
- Výfukové potrubí vykazuje netěsnosti v oblasti spojů a začínající povrchovou korozi.
- Ostatní příslušenství motoru kompletní.

- Startování motoru bez problémů, a to i za nízkých teplot
- Hlučnost motoru – v normě
- Chod motoru při volnoběžných otáčkách - rovnoměrný

Technický stav skupiny motor odpovídá stáří vozidla, počtu ujetých kilometrů a běžnému způsobu užívání. Skupina je původní.

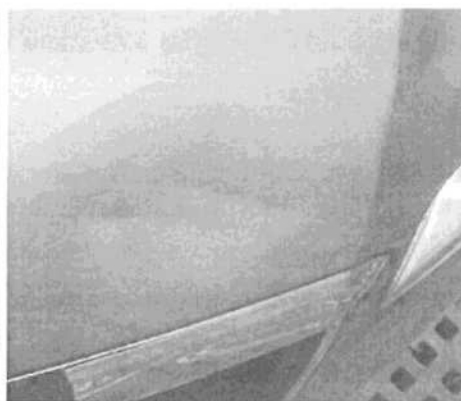
obrázek č. 9

- Povrchová úprava karoserie vykazuje velké množství oděrek a drobných deformací po celém obvodu vozidla. Největší poškození kapota, PZ blatník, PP blatník.
- Vzhledem k zjištěným poškozením je možno konstatovat, že svoji funkci ochrannou i estetickou plní pouze s omezením.
- Pryžové díly a těsnící profily jsou lokálně poškozené, hlavně v prostoru pro uložení zavazadel.
- Plastové kryty jsou lokálně poškozené, svoji funkci plní pouze s omezením.

Technický stav skupiny karoserie je možno, vzhledem k zjištěným poškozením, hodnotit jako horší než který by odpovídal stáří vozidla a počtu ujetých kilometrů. Skupina je původní.

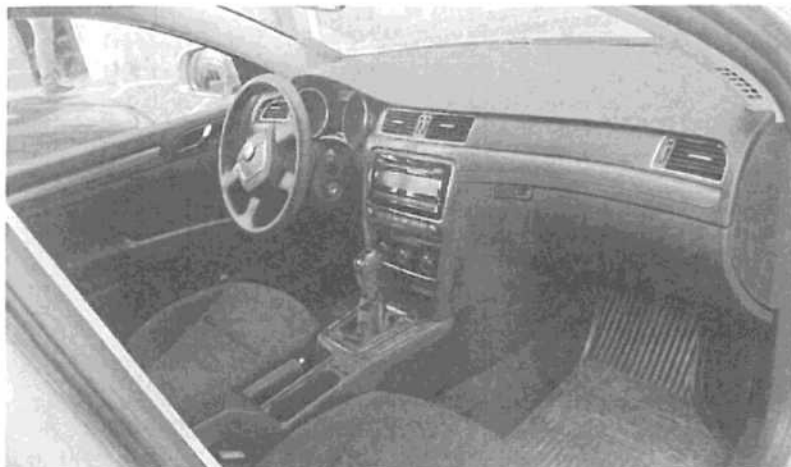
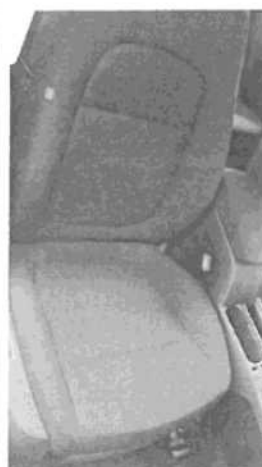
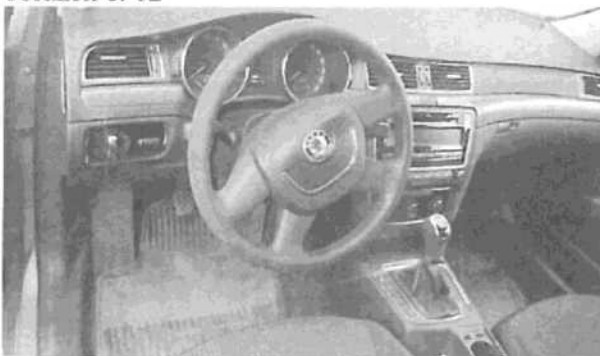
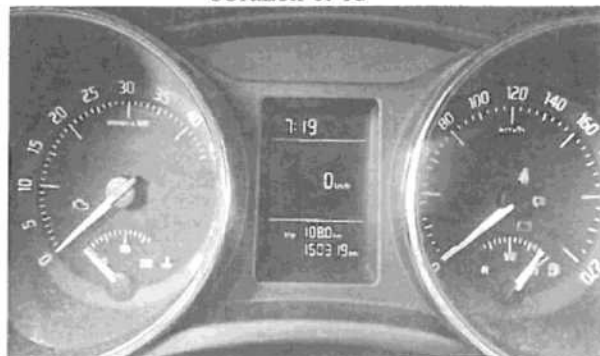
obrázek č. 12

- Výbava karoserie je funkční s drobným mechanickým poškozením.
- Čalounění dveří, vnitřních stěn a přístrojová deska- kombinace tmavého plastu a látky – bez nadměrného poškození.
- Čalounění sedaček – látkový potah tmavý – bez nadměrného poškození.
- Čelní sklo – bez prasklin s odřeninami od stěračů.
- Boční skla jsou úplná bez poškození.
- Elektrická soustava je funkční
- Výfukové potrubí, tlumič výfuku a soustava odvodu spalin s povrchovou korozí.
- Signalizační a zdrojová soustava je úplná.
- Ostatní příslušenství výbavy karoserie – bez zjevných závad

Technický stav skupiny výbavy karoserie je možno hodnotit jako odpovídající počtu ujetých kilometrů a běžnému způsobu užívání. Skupina je původní.
