**Záměr stavebně-technických oprav 7 náhrobků  
na Malostranském hřbitově.**

**Malostranský hřbitov, Praha 5**  
**Hřbitovní parcely č. 2744 a 2778, k. ú. Smíchov**

**Návrh oprav havarijního zakrytí hrobů na Malostranském hřbitově.**

Dokumentace stávajícího stavu a způsoby zajištění stability zakrytí hrobů, představujících v současnosti riziko pro bezpečnost návštěvníků.

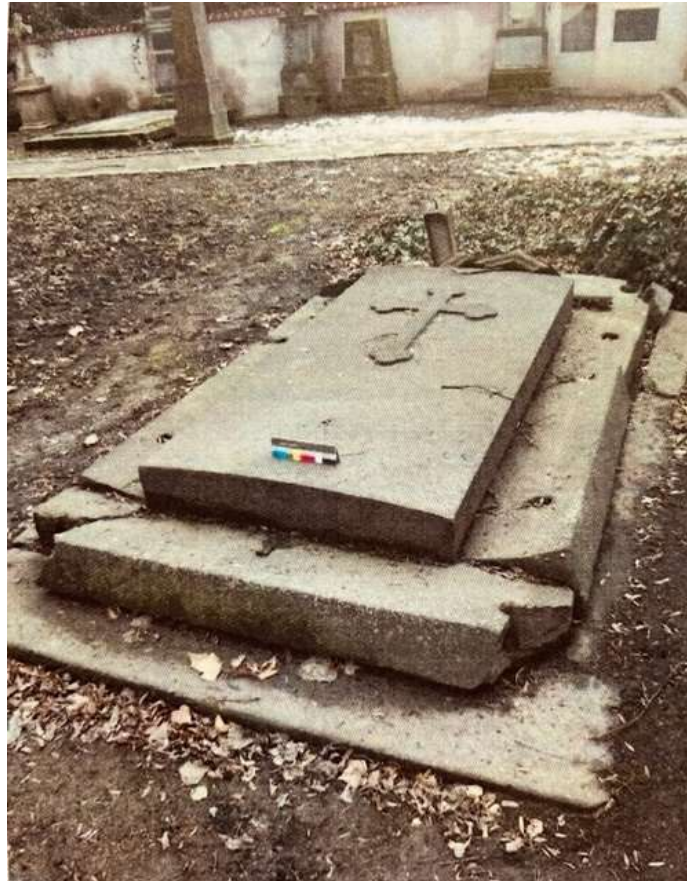
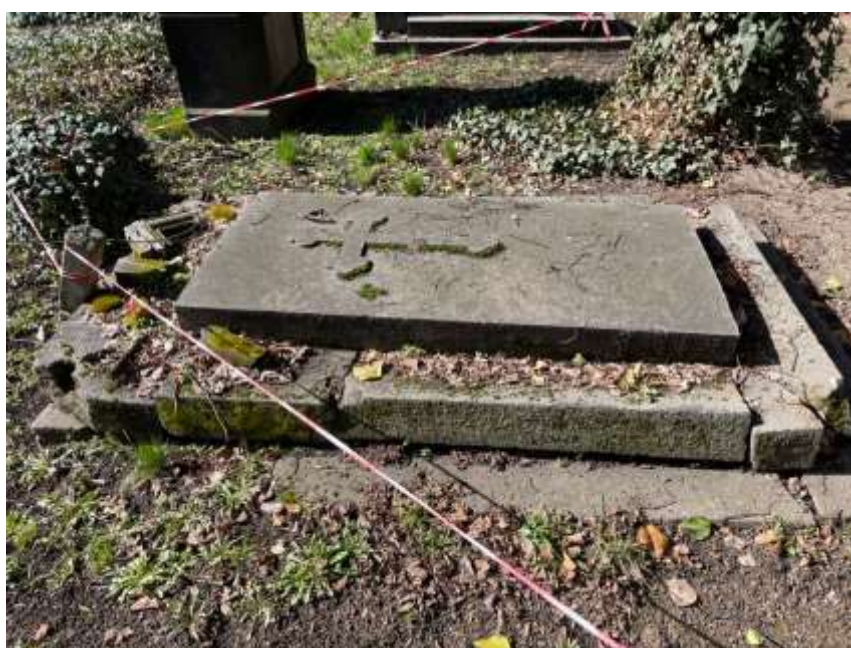
Od. 2., č. 14

Datace: druhá polovina 19. stol.

Náhrobek: Majitele ani autora neznáme.

Materiál: žula.

Rozměry hrobového rámu: 160 x 265 cm

Rám rozvolněný, rozlámaný, chybí části kamene, otvory po kovovém hrazení, stéla se nezachovala. U hrobu leží fragmenty zdobných kamenů, není ale prokázáno, zda patří k původnímu náhrobku. Hrobová šachta byla pravděpodobně zasypána zeminou, která časem sesedla a rám se tak propadá. Náhrobek je znečištěn prachovými deposity, řasami atd.

Čištění tlakovou vodou, rozebrání všech kamenných částí. Lepení ulomených částí za pomoci nerezových výztuží. Čištění děr po kovovém hrazení a jejich zatmelení. Kontrola hrobové šachty a zásypu. Pokud se najdou jakékoli ostatky, nahlásit vše na příslušnou hřbitovní správu /HS/. Práce budou pokračovat až po exhumaci. O dalším postupu se domluvit s HS. Šachtu doplnit zhutnělým materiálem. Nové betonové základy pod celý rám. Beton vyztužit armaturou.

Osazení všech kamenných částí náhrobku, spárování, barevná retuš, biocidní a hydrofobní ošetření.

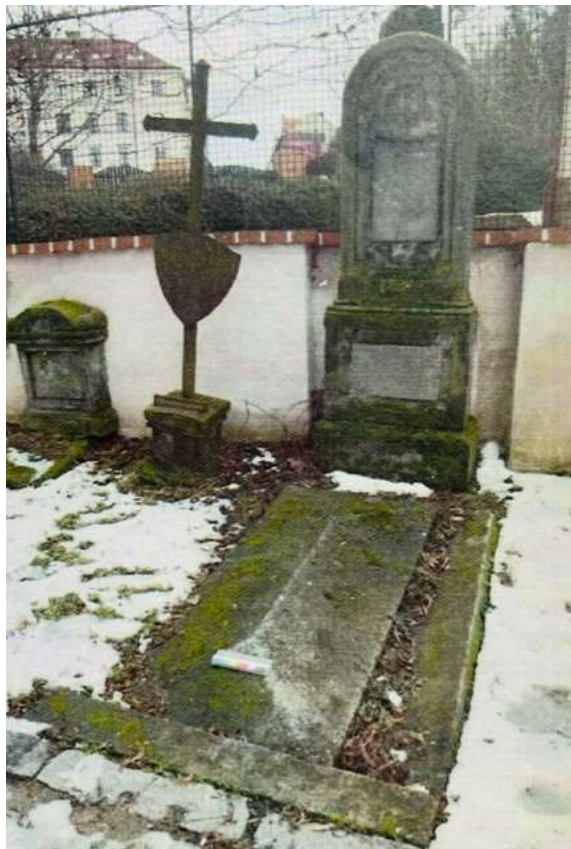
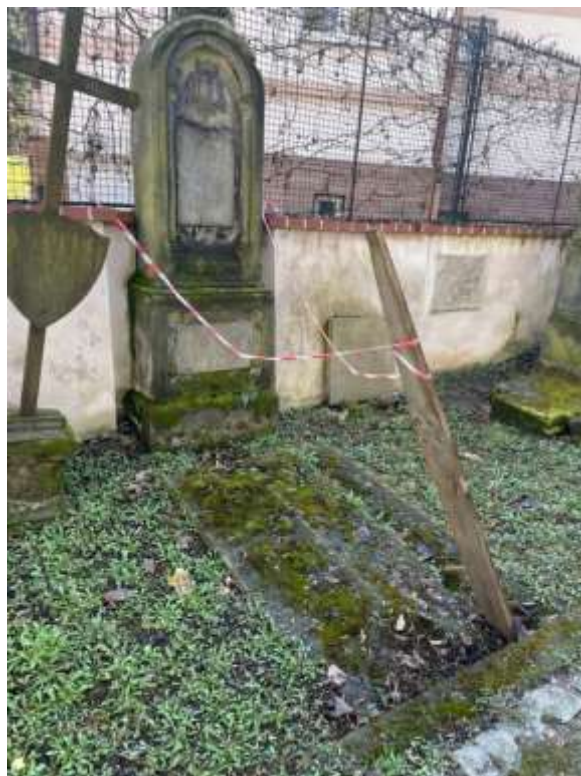
Odd. 3., č. 42.

Datace: druhá polovina 19. stol.

Náhrobek: Bebenburg

Materiál: pískovec, mramor

Rozměry hrobového rámu: 125 x 220 cm

Stéla, rám i krycí deska jsou napadeny mechy, lišejníky a řasami. Rám včetně krycí desky se propadá do hrobové šachty. Hrobová šachta byla pravděpodobně zaplněna sypkým materiálem, ale po jeho slehnutí se proces propadání znovu projevil. Hrozí zřícení stély pomníku.

Čištění regulovanou tlakovou vodou a párou, demontáž všech částí pomníku včetně stély. Drobné konzervátorské opravy na částech stély a na nápisových deskách. V případě objevení ostatků budeme postupovat jako u prvního hrobu. Šachta se zaveze sypkým materiálem, který bude zhutněn. Pokud se budou ukládat ostatky, tak se pro ně připraví úložný prostor. Vytvoří se nové betonové, armované základy pod rám i stélu. Stéla, rám i krycí deska budou znovu osazeny na nové základy. Bude provedeno spárování a drobné plastické a barevné retuše. Biocidní a hydrofobní ošetření. Úprava písma až po dohodě se zástupcem památkářů. Jednotlivé úkony budou nejdříve vyzorkovány a odsouhlaseny památkovým dozorem.

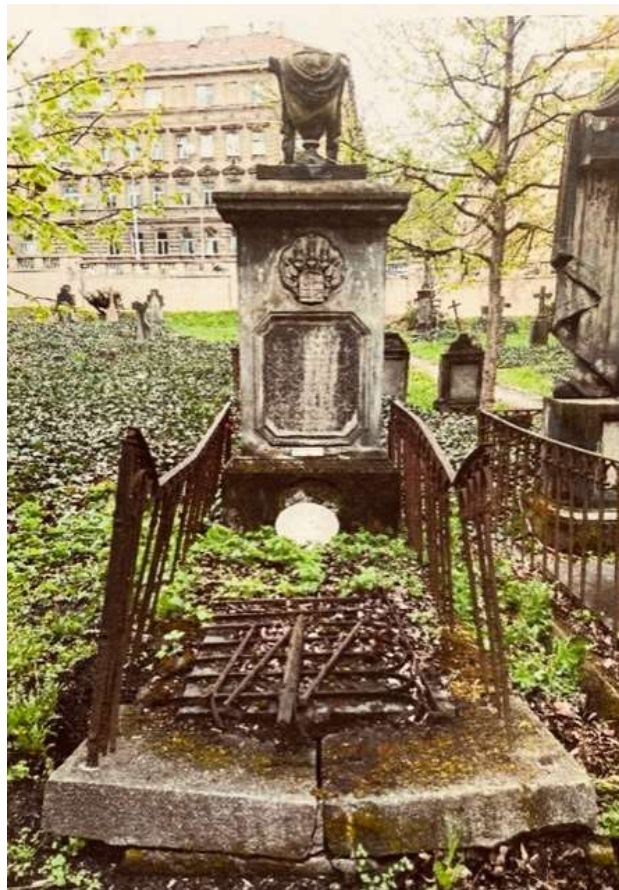
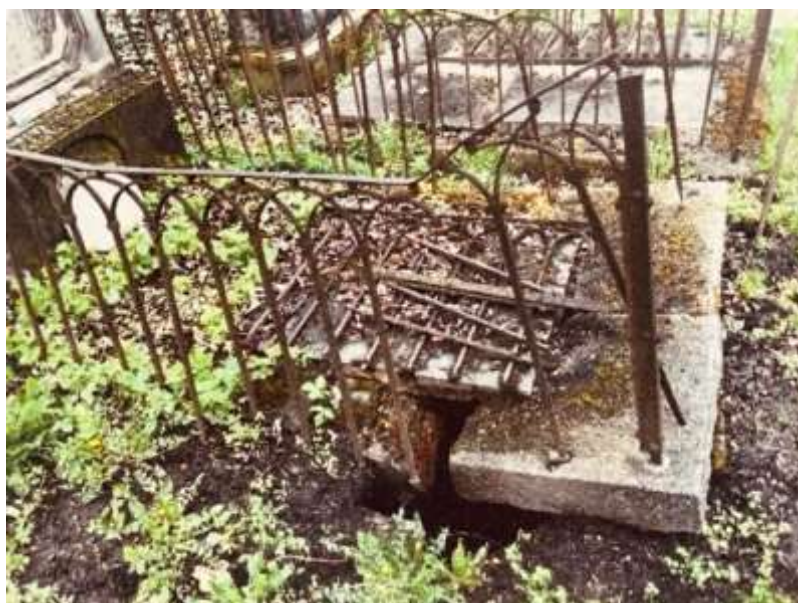
Odd. 11., č. 2.

Datace: druhá polovina 19.stol.

Náhrobek: Godart

Materiál: pískovec, mramor, železo

Rozměry hrobového rámu: 137 x 300 cm

Váza na stéle uvolněna, mechanicky poškozena, spodní část prasklá od kovového čepu, fragmenty jsou na místě. Ze soklu je uvolněná mramorová oválná deska, která leží opodál. Rám propadlý do hrobové šachty, rozvolněné krycí kameny, ve kterých je zasazeno nevyhovující železné zábradlí. Část zkorodovaného zábradlí leží položená na krycích kamenech. Hrob napaden mechy, lišejníky, řasami a nálety.

Demontáž silně poškozeného železného zábradlí. Čištění mechanické, regulovanou tlakovou vodou. Párou čistit stélu, vázu, erb. Demontáž všech kamenných prvků. Odstranění nevhodných železných čepů a zbytků železného zábradlí v kameni. Lokální zpevnění. Lepení roztrhaných částí vázy a odpadlé mramorové desky. Pokud budou nalezeny ostatky, bude s nimi nakládáno jako u předešlých hrobů. Šachta bude zasypána sypkým materiálem. Materiál bude zhutněn. Pro ostatky se připraví úložný prostor. Budou znovu vytvořeny betonové armované základy.

Zpětné osazení kamenných prvků. Pokud se nebude osazovat nové železné zábradlí, otvory vyplnit. Bude-li se osazovat nové zábradlí, tak do olověného lůžka. Zábradlí bude ošetřeno základním a grafitovým nátěrem. Opravy budou prováděny konzervátorsky. Zvláštní péče bude věnována vrcholové váze, erbů a nápisovým deskám. O jejich úpravě, a i o úpravě nápisů se rozhodne až po poradě s památkovým dozorem. Jednotlivé kamenné prvky náhrobku budou zaspárovány, biocidně a hydrofobně ošetřeny.

Jednotlivé postupy obnovy budou nejdříve vyvzorkovány a odsouhlaseny památkovým dozorem.

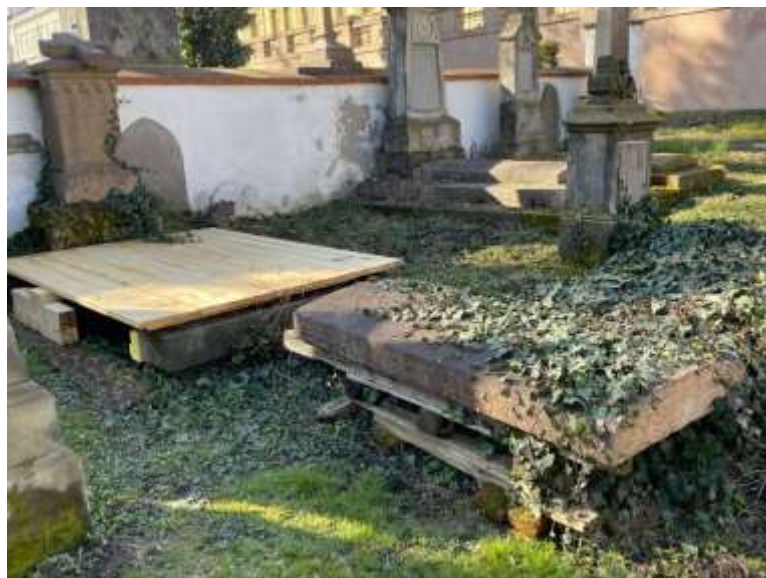
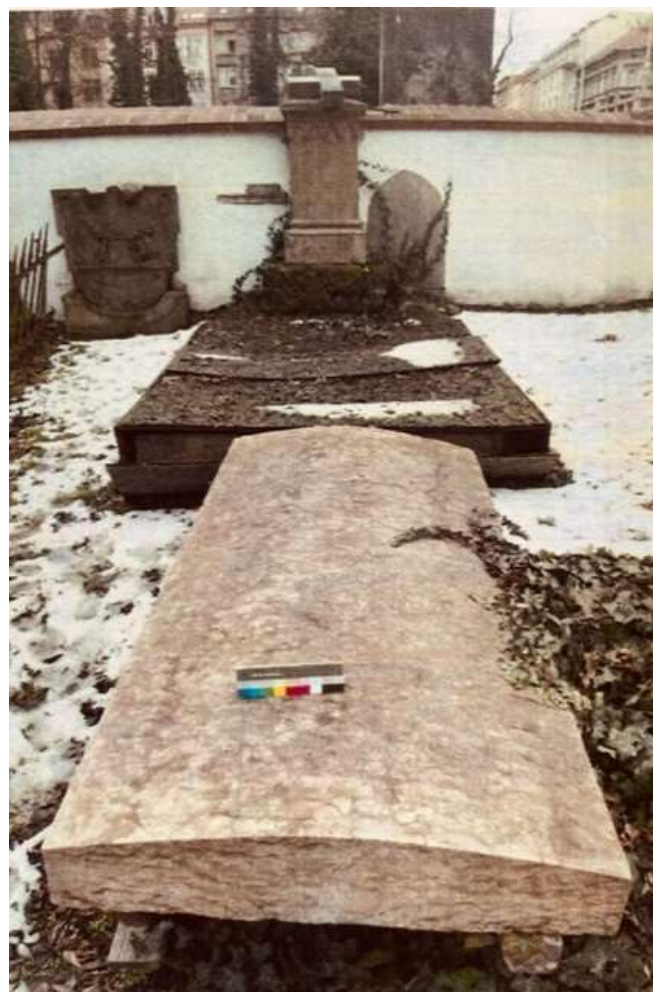
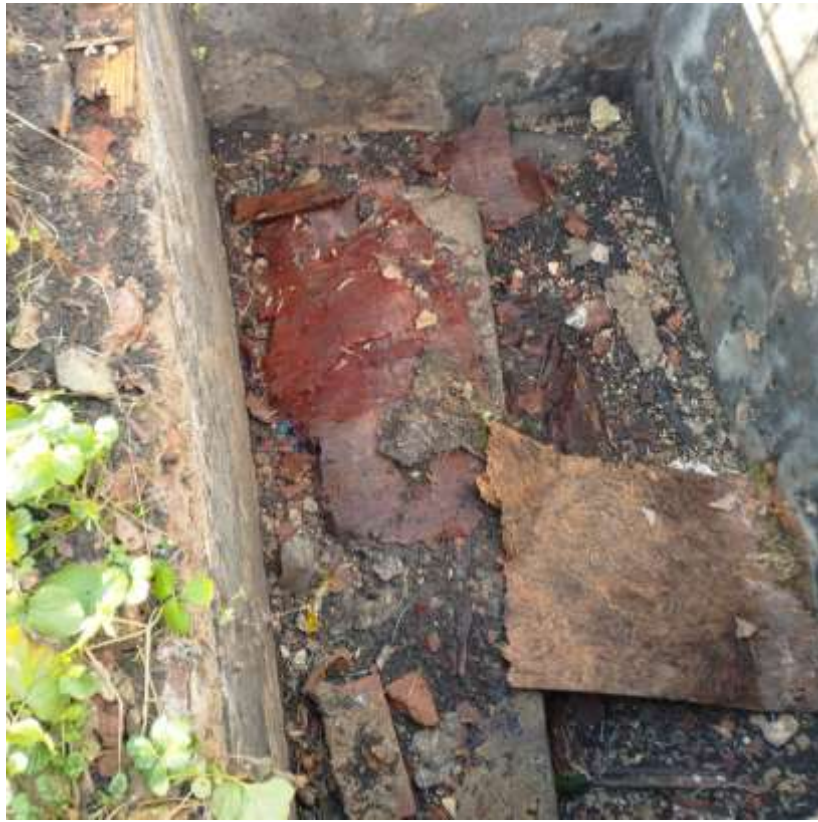
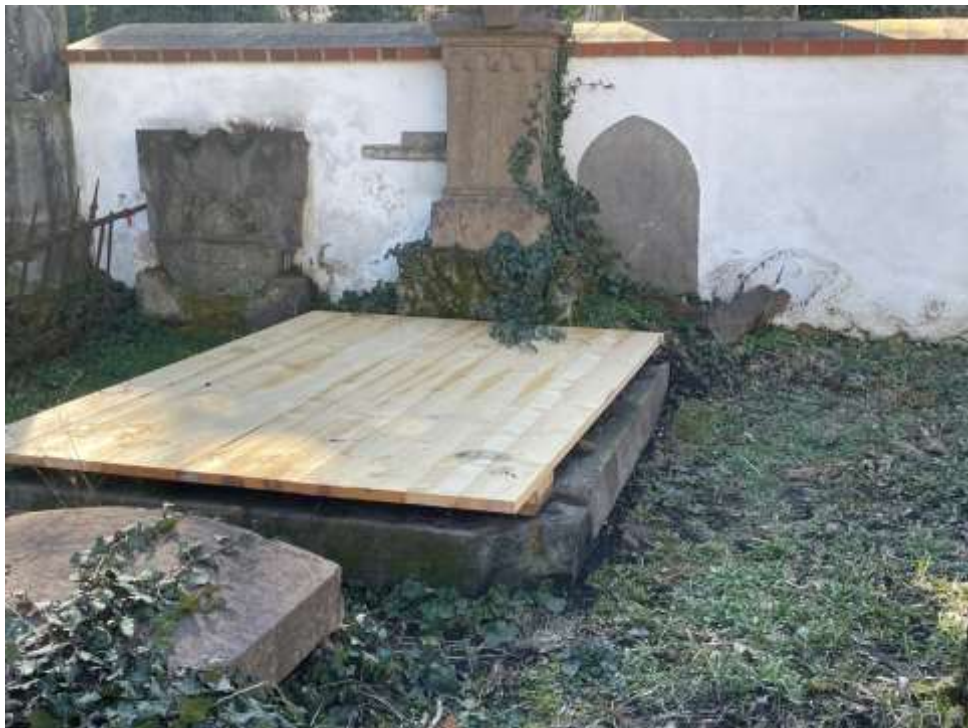
Odd. 13., č. 9.

Datace: druhá polovina 19.stol.

Náhrobek: Berg

Materiál: mramor

Rozměry hrobového rámu: 160 x 250 cm

Hrobová jáma je odkrytá, nezasypaná, uvnitř leží levá část rámu, základy jsou nevyhovující. Ostatní části rámu jsou uvolněné, částečně poškozené. Ostatky se v hrobové šachtě nenacházejí. Krycí deska leží mimo hrobovou jámu. Stéla je mechanicky poškozena – ulomený kamenný kříž leží na stéle. Hrob je napaden nálety a řasami.

Demontáž všech dílů hrobu. Hrobovou šachtu zavézt sypkým materiálem a zhutnit. Vyrobit nové základy z armovaného betonu. Čištění mechanické a regulovanou tlakovou vodou. Lepení ulomeného kříže za použití nerezové armatury. Odstranit z rámu zbytky po trnech – pravděpodobně zde stály kovové sloupky, které se na místě nezachovaly. Zpětné osazení všech částí hrobu. Plastická a barevná retuš. Biocidní a hydrofobní ošetření.

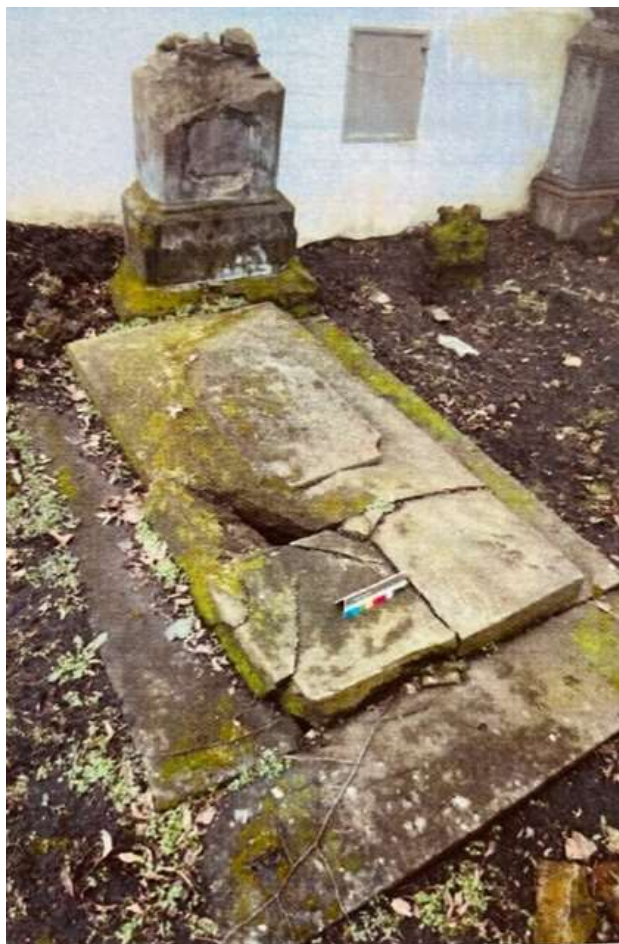
Odd. 16., č. 7.

Datace: druhá polovina 19.stol.

Náhrobek: Hiersche

Materiál: pískovec, mramor

Rozměry hrobového místa: 160 x 220

Hrob napaden mechy, lišejníky a řasami. Stéla mechanicky poškozena. Přiložené fragmenty kamene – nevíme, jestli jsou autentické. Krycí deska rozlomena na několik kusů, část kamene chybí. Je možné, že spadl do hrobové jámy. Rám utopený v okolní hlíně.

Čištění regulovanou tlakovou vodou a párou. Demontáž všech částí hrobu. Pokud budou v šachtě hrobu nalezeny ostatky, bude s nimi naloženo jako u ostatních hrobů. Šachta bude zasypána sypkým materiálem. Materiál bude zhutněn a bude vytvořeno nové místo pro uložení ostatků. Nový základ z armovaného betonu.

Oprava poškozené krycí kamenné desky: očištěné a odmaštěné jednotlivé ulomené díly budou slepeny. Ve spodu desky bude zhotovena armovaná síťová výztuž. Využije se zhutněný zásyp šachty a bude udělaná vyzděná výztuž pod rozlámanou částí krycí desky. Tím se odstraní možnost propadu krycí desky. Doplnění chybějících částí umělým kamenem. Bude konzultováno s památkovým dozorem.

Zpětné osazení všech částí náhrobku, spárování, plastická a barevná retuš. Nápisová deska bude vyčištěna, slepena a povrchově ošetřena.

O formě zvýraznění nápisu rozhodne zástupce památkářů. Bude navrácena na původní místo.

Celý pomník bude biocidně a hydrofobně ošetřen.

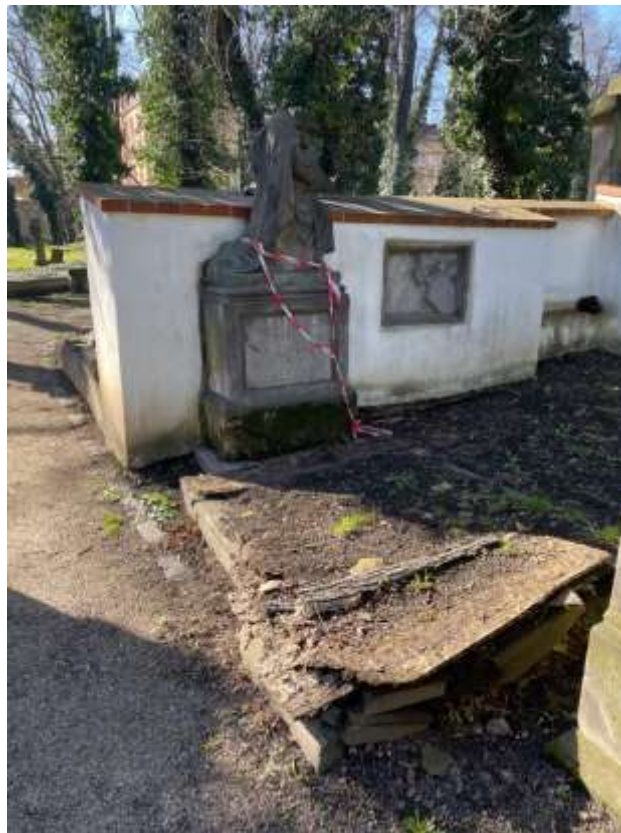
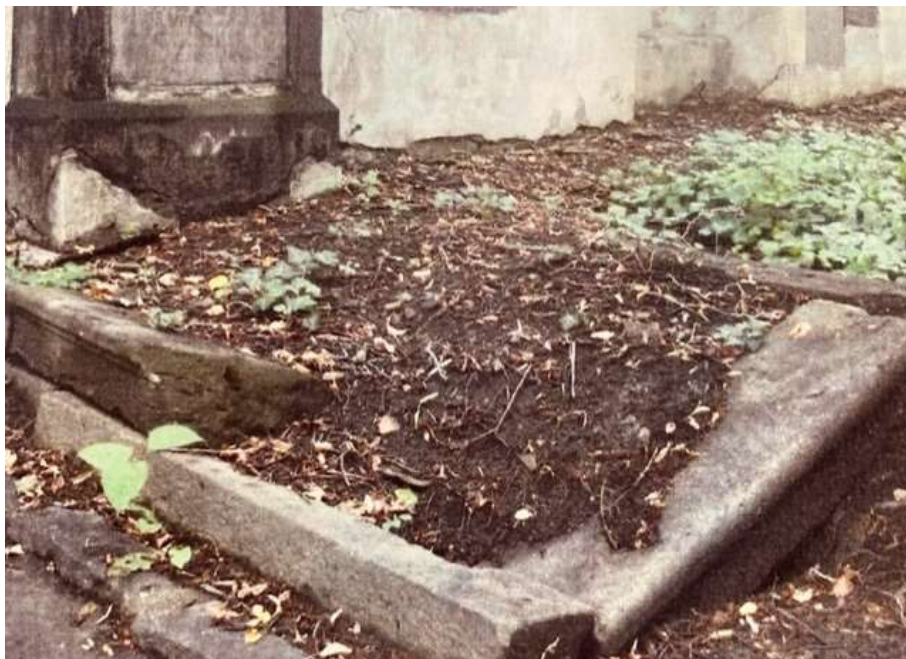
Odd.14., č. 37.

Datace: druhá polovina 19. stol.

Náhrobek: Ringelhahn

Materiál: pískovec

Rozměry hrobového rámu: 160 x 200 cm

Náhrobek byl restaurován v roce 2021, a proto bude vyjmut z oprav. Rám je rozvolněný, z části propadlý do hrobové šachty. Hrobová šachta je zasypána hlínou. Chybějící části rámu, profilového stupně a krycí desky /? / by měly být v zasypané šachtě.

Šachta bude vyčištěna, kameny vytaženy. Čištění kamenů tlakovou regulovanou vodou. Hrobová jáma bude po vyzdvižení kamenných částí, a popřípadě i ostatků, znovu zasypána sypkým materiálem. Sypký materiál bude zhutněn a podle potřeby bude připraveno místo pro uložení ostatků. S ostatky bude nakládáno jako u ostatních hrobů.

Bude vyroben nový základ armovaným betonem. Osazení rámu a ostatního příslušenství. Bude-li třeba, doplní se chybějící části novým kamenem, tak aby nebyla narušena funkčnost hrobového místa.

Konzultace s památkovým dohledem.

Ošetření biocidním a hydrofobním prostředkem.

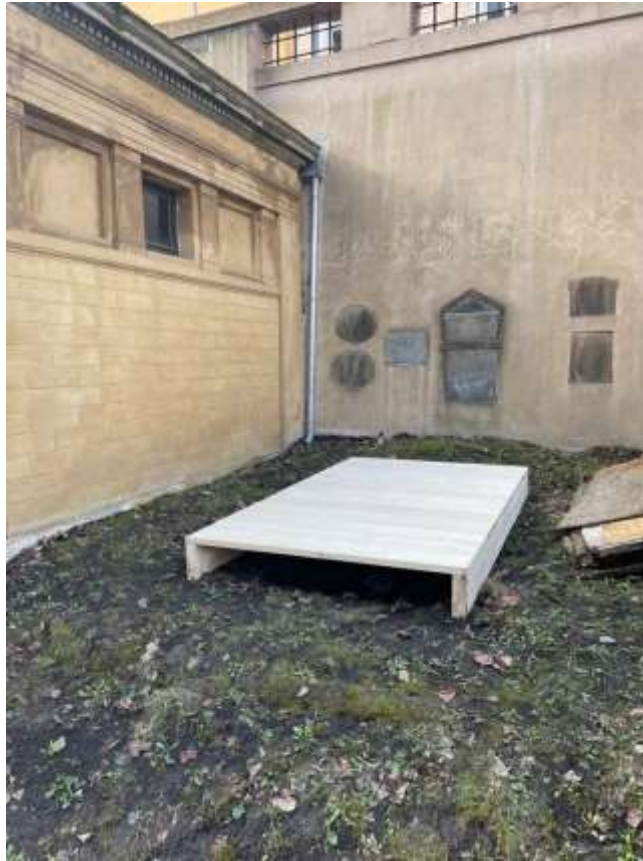
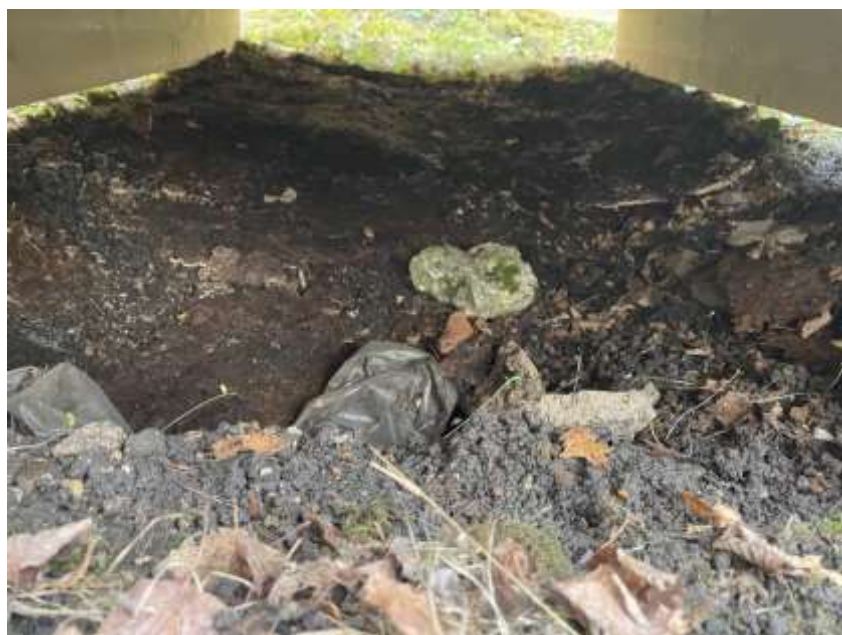
Odd. 22., č. 16

Datace: ?

Materiál: ?

Rozměry hrobového rámu: 125 x 200 cm

Hrobové místo je provizorně zakryto. Podle dostupných informací je pod bedněním hrobová jáma, ve které by se měl nacházet zborcený kamenný rám a náhrobní deska. Při současné vizuální kontrole byla jáma zasypána sypkým materiálem, který pomalu sesedá. Vytváří se nebezpečný prostor s možností propadu. Proto bylo začátkem roku 2023 nedostačující ztrouchnivělé bednění nahrazeno novým, bytelným.

Odstranit z hrobové jámy navezený materiál. Ověřit stav a množství propadlých kamenů. Kamenné části hrobu vyzdvihnout a zjistit jejich kompletnost. Čištění dle potřeby – buď regulovanou tlakovou vodou, nebo párou – záleží na druhu a poškození kamene.

Jáma se zasype sypkým materiálem a zhutní. Pokud se narazí při výkopu na ostatky, naloží se s nimi jako u předešlých hrobů.

Bude vytvořen nový armovaný betonový základ. Nové osazení nalezených očištěných a opravených kamenů (lepení, armování atd.), rámu, stély, krycí desky (?) apod. V případě chybějících kusů původních kamenů budou nahrazeny kameny novými. Vše po konzultaci s památkovým dohledem.

Mezery mezi jednotlivými kameny budou zaspárovány, bude provedena plastická a barevná retuš. Biocidní a hydrofobní ošetření. V případě, že se v hrobové jámě žádné kameny nenajdou, anebo jen neurčité fragmenty, bude předložen návrh na obnovení hrobu z nového kamene. Návrh musí být schválen památkáři.
