# Restaurátorský návrh na údržbu

## Kamenný – Vaňkův kříž s plastickým korpusem Krista a soklovou architekturou Kopřivnici

**Návrh na restaurování:** ze dne 16.4. 2023

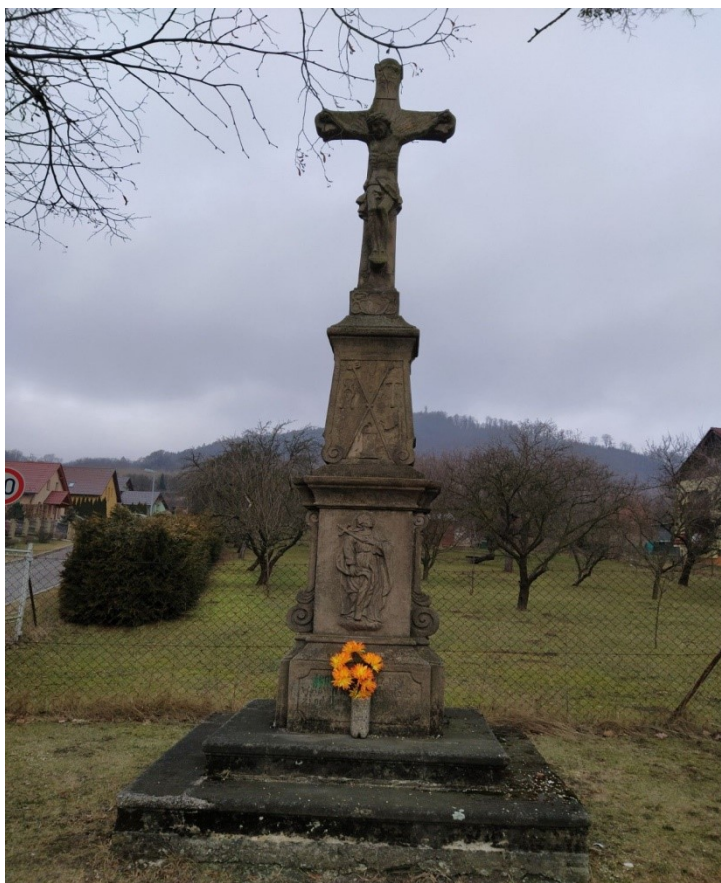
Kamenný jetelový kříž s reliéfně bohatou soklovou architekturou zhotovený ze středně zrnitého pískovce je situován u hlavní silnice naproti muzea fojtství – Kopřivnice.

Stav kříže je možno klasifikovat jako neudržovaný

Vlivem povětrnostních vlivů, především kyselých dešťů a prudkého střídání teplot dochází k povrchovému narušení struktury kamene a k jeho pozvolnému vydrolování a vyplavování modelační hmoty. Jako závažné poškození se jeví zasažení povrchu biologickým činitelem a ulpělými prachovými depozity, z čehož pramení permanentní provlhčení kamene s následnou postupnou rozsáhlou erozí pojiva materiálu. Povrch je výrazně kontaminován zejména mechy a zelenými řasami, které v kameni prodlužují retenci vlhkosti a způsobují tak fyzikální a chemickou korozi. Celek kříže je dále znečištěn tmavými depozity a oxidací korodujících čepů, která proniká do hloubky materiálu. V místech dešťových stínů jsou povrchy rozsáhle pokryty zčernalými síranovými krustami. Vyskytují se zde i nevhodné vyžilé vysprávkky z předchozích zásahů a vydrolené spáry. V rámci mechanického procesu zvětrávání lokálně dochází ve strukturálně oslabených místech k tvorbě trhlin a prasklin v kameni.

Vysoký podíl na korozivním procesu kamene nese uzavření difuzních spár kamene zatavenými zčernalými krustami . Kondenzací vodních par pod uzavřeným povrchem a působením střídání klimatických podmínek má za následek silné narušení pojivových složek kamene a s ním související uvolňování narušených vrstev.

Vlivem negativního působení stékající vody došlo k vyplavování pojivové složky kamenného materiálu a následně k jeho drolení a tvorbě vydutín.

S ohledem na dochovaný stav sakrální památky, její kulturně-historický význam, lokalizaci a prezentaci je doporučeno provést komplexní údržbový restaurátorský zásah. Ten by měl uvést celek kříže do takového stavu, aby byla zajištěna jeho další existence a dobře odolával všem vnějším činitelům.

Kamenný kříž není staticky narušen ovšem základ je nutno utopená v terénu. Vzhledem k rozsahu poškození a náročnosti restaurátorského zásahu budou navrženy dvě varianty restaurátorského procesu.
