**Stavba: „Vodovod Frýdlant n. O. – Nová Dědina
– Lokalita „Za Čeladěnkou“ – III. a IV. Etapa“**

**Stanovisko geotechnika k zeminám a horninám zastiženým
výkopovými pracemi**

Ostrava, listopad 2022

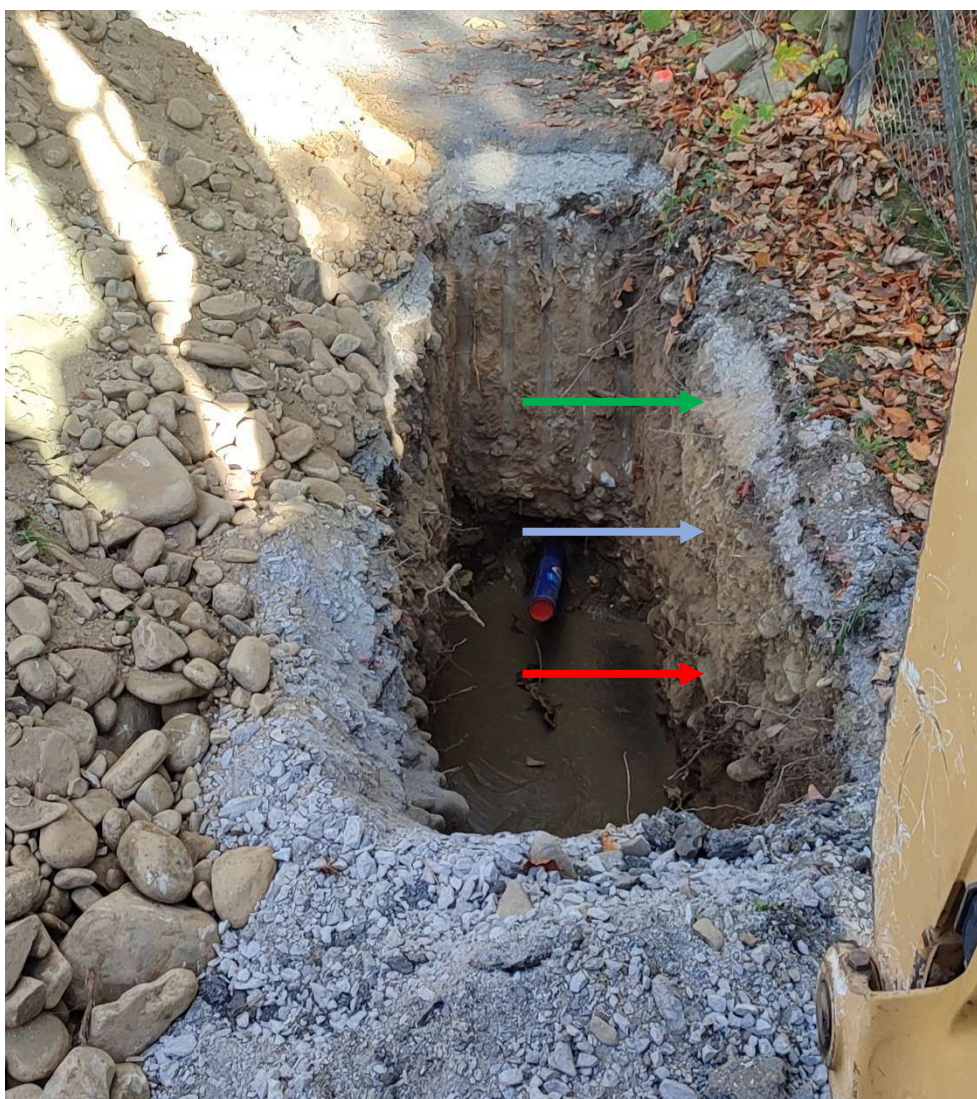
- 0,0 – 0,1 m – navážky charakteru jílu s nízkou plasticitou, resp jílu štěrkovitého (F6 CL – F2 CG) tuhé konzistence, hnědé barvy – **třída těžitelnosti 2 - 3 (10% celkového objemu)**
- 0,1 – 0,4 m – fluvialní sedimenty charakteru štěrku jílovitého s kameny (G5 GC + Cb) s opracovanými valouny o velikosti převážně do 150 mm (mezi 10 a 50 %), občasné až 350 mm (do 10 %), hnědé barvy – **třída těžitelnosti 4 (30 % celkového objemu)**
- 0,4 m – báze výkopů – fluvialní sedimenty charakteru štěrku jílovitého až štěrku s příměsí jemnozrnné zeminy s příměsí balvanů (G5 GC + B – G3 G-F + B) s opracovanými valouny o velikosti převážně 250 – 350 mm (mezi 10 a 50 %) hnědé barvy – **třída těžitelnosti 5 (60 % celkového objemu)**

Obrázek 3 otevřený výkop se zaznačením jednotlivých typů zemin (zelená – tř. 2-3, modrá – tř. 4, červená – tř. 5)

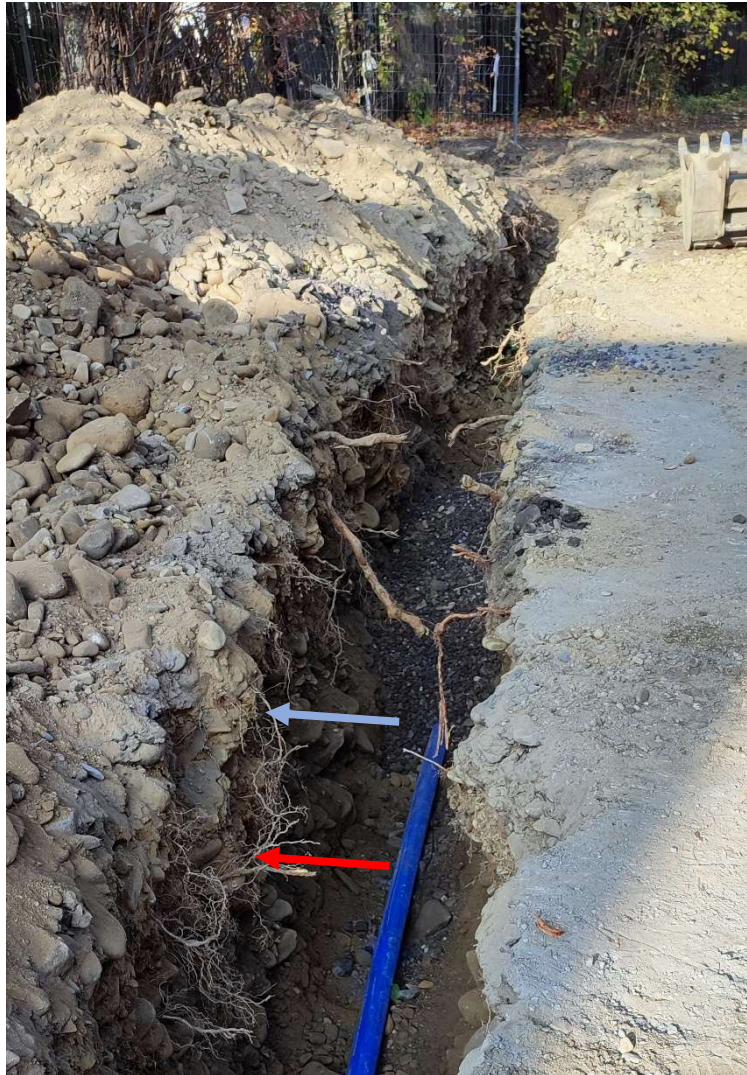
Obrázek 4 otevřený výkop se zaznačením jednotlivých typů zemin (zelená – tř. 2-3, modrá – tř. 4, červená – tř. 5)

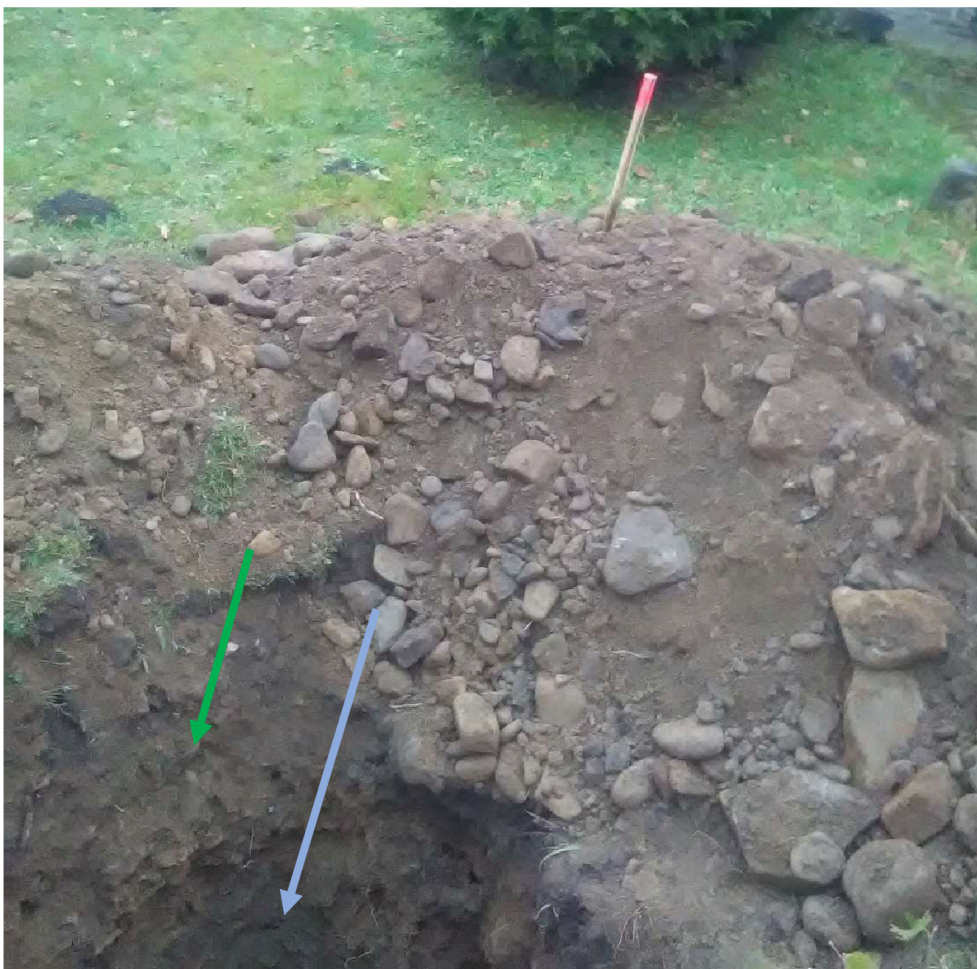
Obrázek 5 otevřený výkop se značením jednotlivých typů zemín (zelená – tř. 2-3, modrá – tř. 4, červená – tř. 5)
