KUPNÍ SMLOUVA

Česká republika – Krajské ředitelství policie Libereckého kraje

(3) Další specifikace předmětu koupě: viz přílohy č. 1 až 6 - technický popis vozidel, vady.

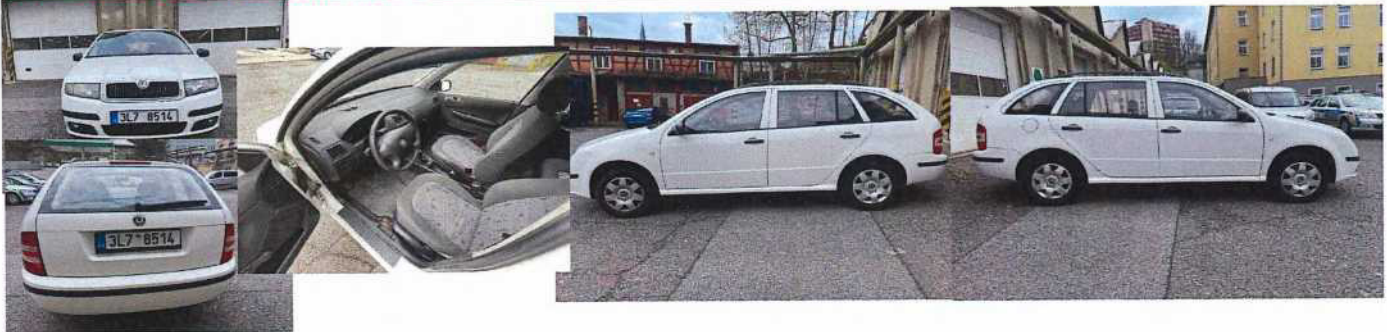
Technický popis vozidla, vady

Motor s převodovkou je funkční. Lehký únik motorového a převodového oleje. Korozí tlumiče výfuku, prasklý vlnovec výfuku. Vadný akumulátor.

Drobné škrábance po obvodu celého vozu. Zašlý a zašpiněný lak. Počínající korozí prahů. Ulomená střešní anténa. Poškrábaný a zašlý pravý přední světlomet. Počínající korozí levého předního blatníku.

Interiér je značně opotřebený a zašpiněný provozem. Ohmataný volant a řadicí páka. Špinavé a prosezelé přední sedačky. Zašpiněná stropnice. Chybí kryt zámku 5. dveří a čalounění zavazadlového prostoru. Korozí pojezdů předních sedaček. Interiér je značně opotřebený a zapáchá. (Vozidlo využíváno pro převoz psů)

Podvozek je funkční. Jeví známky opotřebenosti. Korozí přední i zadní nápravy.

Brzdy jsou opotřebené, jeví známky korozí. Funkční.

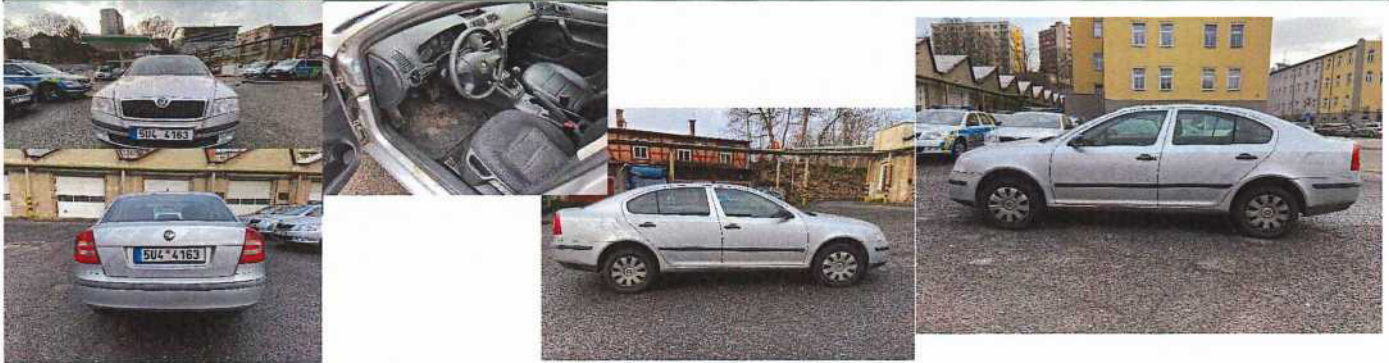
Technický popis vozidla, vady

Motor s převodovkou je funkční. Pohledově lehký únik motorového oleje. Motorový prostor je znečištěný a zoxidovaný. Akumulátor bez kapacity. Svítí kontrolka světel a airbagů.

Karoserie je opotřebená, má zašlý a poškrábaný lak. Karoserie je znečištěná od lepidla. Viditelné stopy po polepech. Korozí obou prahů. Na střeše jsou zaslepené otvory po služebním vybavení. Korozí pravého předního blatníku.

Interiér je provozně opotřebený a zašpiněný. Ohmataný volant a řadicí páka. V palubní desce jsou otvory po služebním vybavení. Prošlapané koberce. Poškozená manžeta řadicí páky.

Brzdy jsou funkční. Korozí brzdových kotoučů a brzdového obložení.

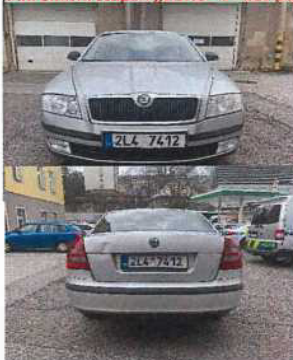
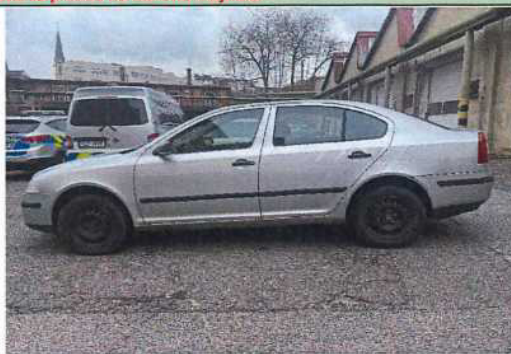
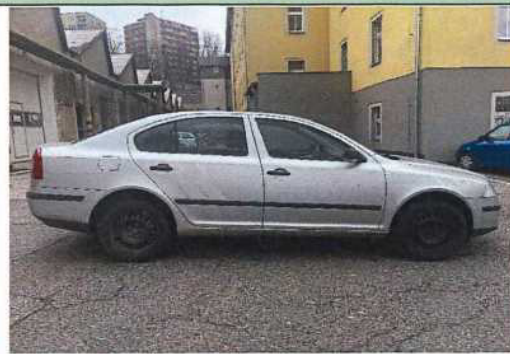
Technický popis vozidla, vady

Motor s převodovkou je funkční. V motorovém prostoru je patrný únik oleje. Svítí kontrolka ESP.

Karoserie je provozně opotřebená a má zašlý lak. Zbytky lepidla po polepech. Na střeše jsou otvory po demontáži služebního vybavení. Koroze prahů a spodků dveří. Poškozené 5. dveře, viz foto.

Interiér je značně opotřebený a zašpiněný. Prosezelé a potrhání přední sedačky. V palubní desce jsou otvory po demontáži služebního vybavení. Ohmataný volant a řadicí páka. Prošlápané přední koberce. Chybí autorádio.

Brzdy jsou funkční. Celková koroze brzdové soustavy.

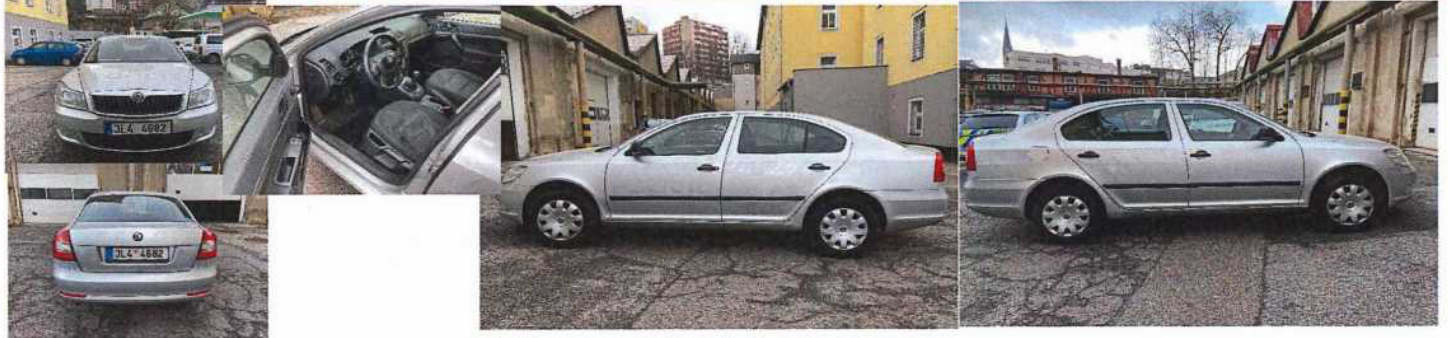
Technický popis vozidla, vady

Motor s převodovkou je funkční, motorový prostor je zašpiněný z provozu. Akumulátor je bez kapacity.

Karoserie je opotřebovaná z provozu. Lak je zašlý, na karoserii jsou zbytky lepidla po polepech. Korozí prahů. Korozí předních blatníků. Na střeše jsou otvory po demontáži služebního vybavení.

Interiér je velmi opotřebovaný a zašpiněný z provozu. V palubní desce jsou otvory po demontáži služebního vybavení. Ohmataný volant a řadicí páka. Prosezlelé přední sedačky a prošlapané přední koberce.

Podvozek se jeví jako funkční. Korozí podvozkových částí. Běžně opotřebovaný vzhledem ke stáří a najetým kilometrům.

Brzdy jsou funkční. Korozí brzdových kotoučů a brzdového obložení.

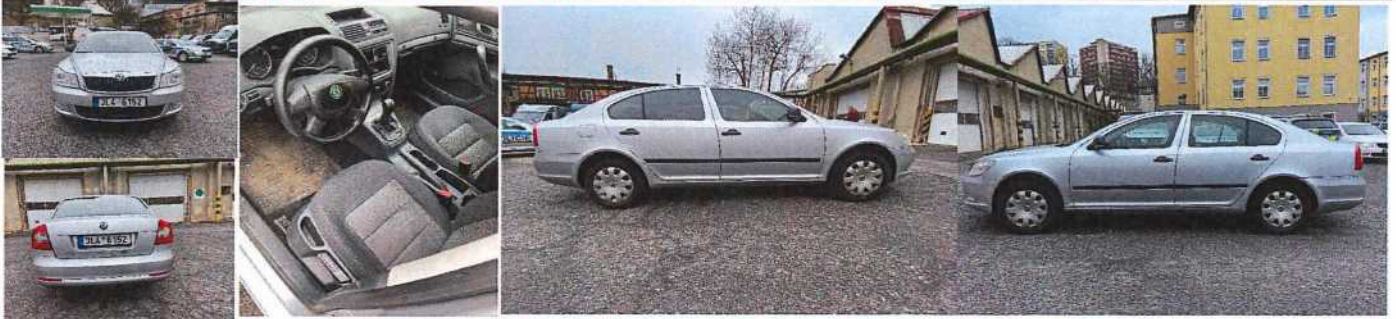
Technický popis vozidla, vady

Motor s převodovkou je funkční, motorový prostor je zašpiněný z provozu. Poškozené čalounění v motorovém prostoru. Místy koroze. Akumulátor je bez kapacity.

Karoserie je opotřebená z provozu. Lak je zašlý, na karoserii jsou zbytky lepidla a stopy po polepech. Koroze prahů. Oděrky na zadním nárazníku, levém předním blatníku a levých zadních dveřích. Na střeše jsou otvory po demontáži služebního vybavení.

Interiér je běžně opotřebený a zašpiněný z provozu. V palubní desce jsou otvory po demontáži služebního vybavení. Ohmataný volant a řadící páka. Prosezelé přední sedačky.

Podvozek se jeví jako funkční. Koroze podvozkových částí. Běžně opotřebený vzhledem ke stáří a najetým kilometrům.

Brzdy jsou funkční. Koroze brzdových kotoučů a brzdového obložení.

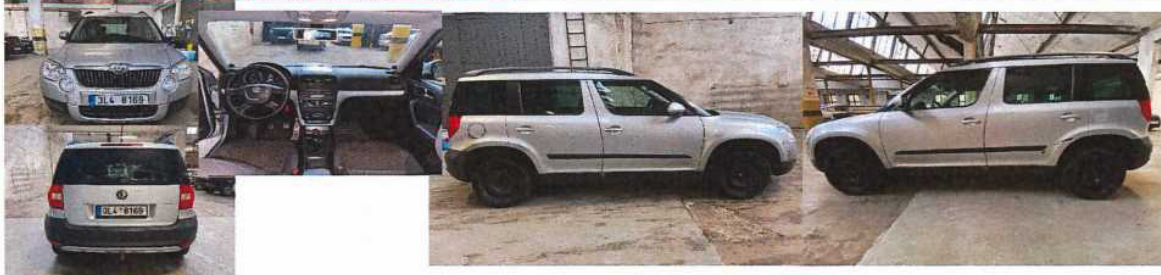
Technický popis vozidla, vady

Motor jede v nouzovém režimu. Netěsnost na výfukovém potrubí, vadný filtr pevných částic (DPF), nadměrná spotřeba motorového oleje a ztrácí se chladicí kapalina. Svítí kontrolka motoru, žhavení a filtru pevných částic.

Karoserie je opotřebená a zašpiněná z provozu. Lak je zašlý a nese viditelné stopy od lepidla po strhnutí polepů. Korozí pravé přední kliky, korozí pravých zadních dveří, korozí prahů, korozí levého zadního blatníku. Chybí krytka zadního stěrače. Lehce odřený lak na levé straně předního nárazníku. Na střeše jsou zaslepené otvory po služebním vybavení. Na střeše je 2x anténa.

Interiér je opotřebený a zašpiněný z provozu. Prosezelé přední sedačky, potřhané bočnice předních sedaček. Osaháný volant a řadicí páka. V přístrojové desce jsou otvory po demontáži služebního vybavení. Otvor v příhrádce u řadicí páky. Originální autorádio Škoda. Chybí kus čalounění na zadní straně 2. řady sedadel. Zašpiněná stropnice.

Podvozek je zkorodovaný a opotřebený vzhledem ke stáří a k najetým kilometrům.

Brzdy jsou opotřebené z provozu. Korozí brzdových kotoučů a brzdového obložení, jinak jsou funkční.
