# KUPNÍ SMLOUVA

Č. j. KRPL-43750-16/ČJ-2023-1800AO

## Česká republika – Krajské ředitelství policie Libereckého kraje

**Technický popis vozidla, vady**

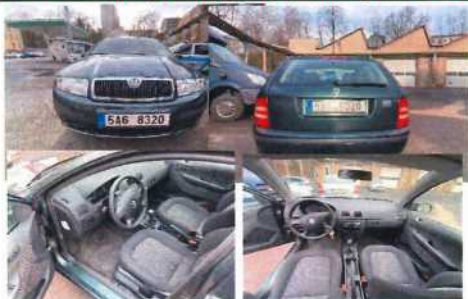
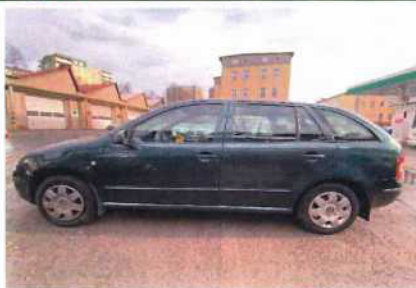
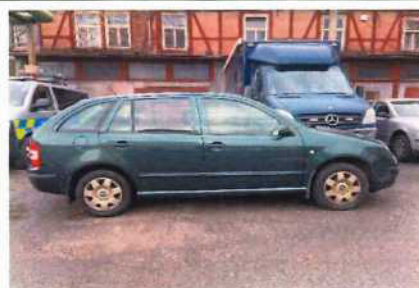
PHM: Natural 95	Nomenklatura: 081 040 012 100	Barva: Zelená tmavá metalíza	B 204757
Typ: Škoda Fabia I 1.4 MPI - 55 kW	Druh: Kombi	Stav paliva : 1/5	
RZ: 5A6 8320	Obsah válců: 1390 ccm	VIN: TMBHC46Y664539755	Počet míst: 5
Datum první registrace: 2006		TP: BG 373500	
Stav tachometru: 131.666 KM	Technická kontrola : Není platná	ORV: UBD 415560

Motor s převodovkou je funkční. Znečištění motorového prostoru z provozu.

Drobné škrábance po obvodu celého vozu. Karoserie je opotřebovaná vzhledem ke stáří.

Interiér je běžně opotřebovaný a zašpiněný provozem. Prosezelá levá strana řidičovy sedačky. Interiér poměrně zachovalý. Vadné stahování okna řidiče.

Brzdy jsou opotřebované, jeví známky koroze. Funkční.

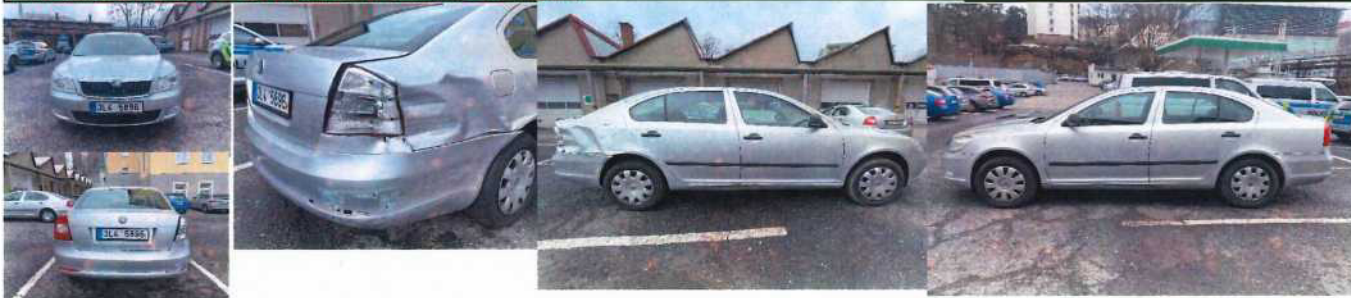
PHM: Natural 95	Nomenklatura: 081 040 011 515	Barva: Stříbrná	B 78434
Typ: Škoda Octavia II 1.6 MPI - 75 kW	Druh: Liftback	Stav paliva : 1/4	
RZ: 3L4 5896	Obsah válců: 1595 ccm	VIN: TMBDA61Z0B2136795	Počet míst: 5
Datum první registrace: 2011		TP: UM754660	
Stav tachometru: 176.209 km	Technická kontrola : Neplatná	ORV: UAG 903067

Motor s převodovkou je běžně opotřebený a funkční. Motorový prostor je znečištěn. Akumulátor je bez kapacity. Svítí kontrolka světel a airbagů.

Karoserie je opotřebená. Lak je zašlý a zašpiněný od lepidla a polepů. Vozidlo je bourané na pravou zadní stranu. Vlivem nehody je poškozený zadní nárazník, pravé zadní světlo a pravý zadní blatník. Korozí obou brahů. Na střeše jsou zaslepené otvory po demontáži služebního vybavení.

Interiér je provozně znečištěný a opotřebený. Ohmataný volant a řadicí páka. Řidičova sedačka je potřáhaná. V palubní desce otvory po demontáži služebního vybavení. Chybí rádio.

Brzdy jsou opotřebené a orezlé. Funkční.

K vozidlu jsou dva klíče. Vlivem nehody zatéká do zavazadlového prostoru.

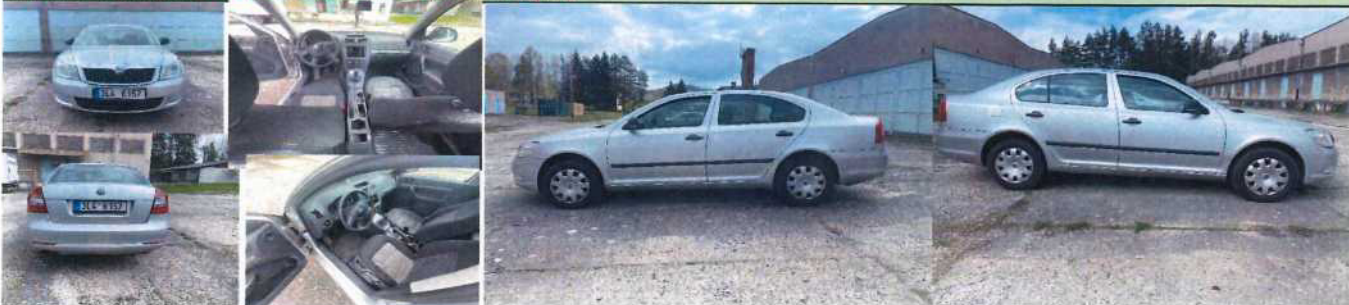
PHM: Natural 95	Nomenklatura: 081 041 011 515	Barva: Stříbrná	B 78439
Typ: Škoda Octavia II 1.6 MPI 75 kW	Druh: Liftback	Stav paliva : 1/4	
RZ: 3L4 6157	Obsah válců: 1595 cm3	VIN: TMBDA61ZXB2137677	Počet míst: 5
Datum první registrace: 2011		TP: UM 754811	
Stav tachometru: 271.005 km	Technická kontrola : Není platná	ORV: UAG 903166

Motor s převodovkou je funkční. Motorový prostor je znečištěný z provozu a místy zoxidovaný.

Karoserie je celkově opotřebená a má zašlý lak. Na karoserii jsou zbytky lepidla a viditelné stopy po polepech. Na střeše jsou zaslepené otvory po demontáži služebního vybavení. Koróze obou prahů, koróze pravých zadních dveří v horní části. Odřený přední nárazník.

Interiér je provozně opotřebený a zašpiněný. Potrhané a prosezelé přední sedačky. Ohmataný volant a řadicí páka. V palubní desce jsou otvory po demontáži služebního vybavení. Znečištěná stropnice. Reprodukční v pravých předních dveřích je poškozen.

Brzdy jsou funkční. Brzdové kotouče a brzdové obložení jeví známky koróze.

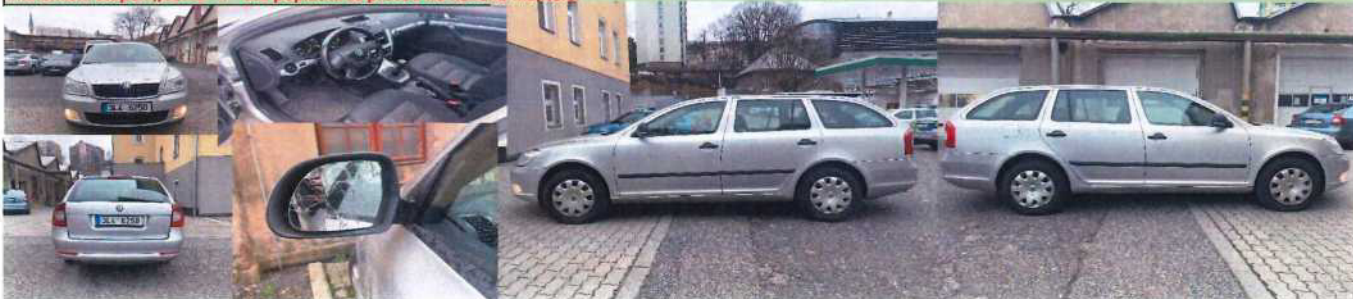
PHM: Natural 95	Nomenklatura: 081 040 011 075	Barva: Stříbrná	B 78711
Typ: Škoda Octavia II 1.8 TSI - 118 kW	Druh: Kombi	Stav paliva : 1/1	
RZ: 3L4 6250	Obsah válců: 1798 ccm	VIN: TMBHK61Z1B2138344	Počet míst: 5
Datum první registrace: 2011		TP: UE 354483	
Stav tachometru: 275.263 km	Technická kontrola : Není platná	ORV: UAG 903489

Motor s převodovkou je funkční. Vozidlo startuje přes externí zdroj, vadný akumulátor. V motorovém prostoru je viditelný lehký únik oleje a oxidace.

Karoserie je opotřebená z provozu a má zašlý lak. Na karoserii jsou zbytky lepidla a viditelné stopy po polepech. Koróze obou prahů. Koróze 5. dveří. Na střeše jsou zaslepené otvory po demontáži služebního vybavení. Poškozené levé zpětné zrcátko, viz foto.

Interiér je opotřebený a zašpiněný. V palubní desce jsou otvory po demontáži služebního vybavení. Potrhaná a prosezalá přední sedadla. Ohmataný volant a řadicí páka.

Celková koróze brzdové soustavy. Opotřebené, ale funkční.

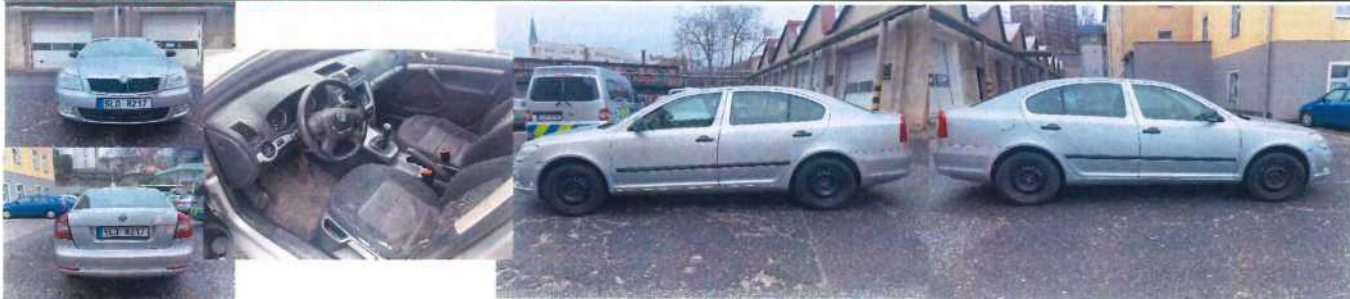
PHM: Natural 95	Nomenklatura: 081 041 011 052	Barva: Stříbrná	B 78440
Typ: Škoda Octavia II 1.8 TSI - 118 kW	Druh: Liftback	Stav paliva : 1/4	
RZ: 5LO 8217	Obsah válců: 1798 cm3	VIN: TMBCK61ZB2134907	Počet míst: 5
Datum první registrace: 2011		TP: UM 754805	
Stav tachometru: 319.128 km	Technická kontrola : <b>Není platná</b>	ORV: UAS 580157

Při nastartování motor projevuje hlučný a nepravidelný chod. Z výfuku vychází hustý bílo-modrý kouř. Únik motorového oleje. Motorový prostor je zašpiněný z provozu a místy se vyskytuje koroze.

Karoserie je velmi opotřebená a má zašlý lak. Poškozený přední nárazník. Na karoserii jsou zbytky lepidla po polepech. Na střeše jsou otvory po demontáži služebního vybavení.

Interiér je provozně velmi opotřebený a zašpiněný. Ohmataný až zničený volant spolu s řadicí pákou. V palubní desce jsou otvory po demontáži služebního vybavení. Prosezelé a roztrhané přední sedačky. Poškozená výplň dveří spolujezdce. Prošlápané koberce.

Podvozek je opotřebený a celkově zkorodovaný vzhledem k najetým kilometrům. Funkční.

Brzdy jsou funkční. Koroze brzdových kotoučů a brzdového obložení.

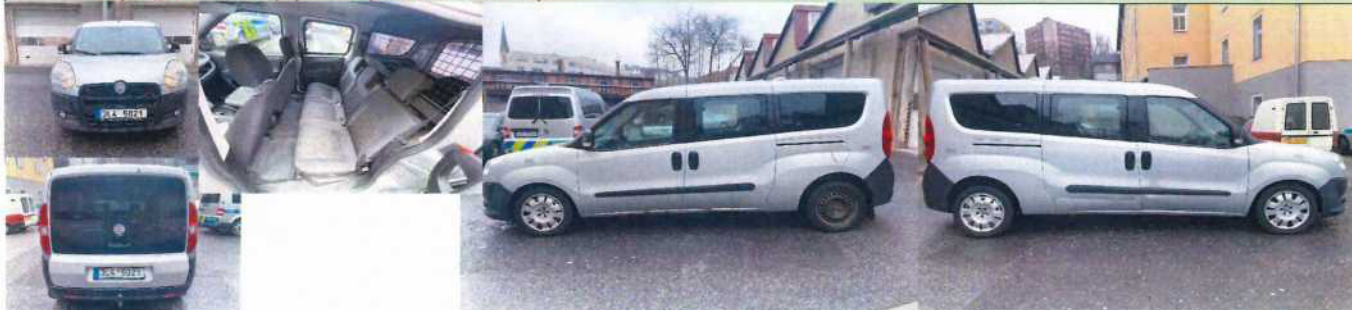
PHM:	Nomenklatura: 081 040 011 075	Barva: Šedá metalíza	B 78167
Typ: Fiat Doblo 2.0 - 99 kW	Druh:	Stav paliva : 3/4	
RZ: 3L4 6250	Obsah válců: 1956 ccm	VIN: ZFA26300009057290	Počet míst: 5
Datum první registrace: 2010		TP: UK 359651	
Stav tachometru: 309.498 km	Technická kontrola : <b>Není platná</b>	ORV: UAJ 337222

Motor s převodovkou je funkční. Zašpiněný a zoxidovaný motorový prostor. Lehký únik motorového oleje.

Karoserie je opotřebovaná provozem a má zašlý lak. Vážná koroze prahů, poškozené pravé přední dveře a pravé posuvné. V rozích karoserie jsou zalepené otvory po demontáži služebního vybavení.

Interiér je provozně velmi opotřebovaný, zašpiněný a zapáchá. Ohmataný volant a řadicí páka. Prosezelé a zašpiněné sedačky. Prošlapané koberce. Chybí autorádio.

Celková koroze brzdového systému. Snížená funkčnost brzd.

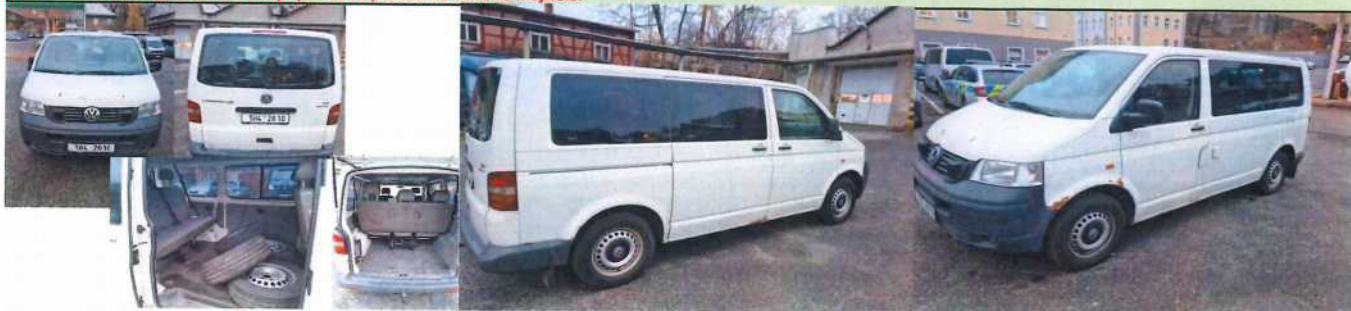
PHM: Diesel	Nomenklatura: 081 081 130 055	Barva: Šedobílá	B 71700
Typ: Volkswagen Transporter T5 2.5 TDI 96 kW	Druh:	Stav paliva :	
RZ: 1H4 2610	Obsah válců: 2461 cm3	VIN: WV2ZZZ7HZ5H027302	Počet míst: 5
Datum první registrace: 2004		TP: UF 731431	
Stav tachometru: 327.990 Km	Technická kontrola : <b>Není platná</b>	ORV: UAJ 339451

Únik oleje z motoru a převodovky. Zvýšená spotřeba motorového oleje?. Z motorového prostoru se kouří. Nepravidelný chod studeného motoru a špatně startuje. Nelze zařadit 5. a 6. převodový stupeň. Vadný akumulátor.

Karoserie má opotřebený a zašlý lak. Korozie předních blatníků a obou prahů. Korozie bočních posuvných dveří. Právý práh je děravý z důvodu značné korozie. V karoserii jsou zaslepené otvory po demontáži služebního vybavení.

Interiér je provozně opotřebený a velmi zašpiněný. Ohmataný volant a řadící páka. Chybí loketní opěrka. V palubní desce jsou otvory po demontáži služebního vybavení. Zadní sedačky jsou značně zašpiněné. Prosezelé sedačky. Stropnice je svěšená, nedrží.

Podvozek je celkově opotřebený. Značná korozie přední i zadná nápravy. Korozie tlumičů a pružin.

Řízení má vůle a uniká olej z posilovače řízení. Manipulace je možná.

Celková korozie celé brzdové soustavy. Brzdové kotouče a brzdové obložení neplní svou standardní funkci.
