KUPNÍ SMLOUVA

ZNALECKÝ POSUDEK

o stanovení ceny motorového vozidla

Značka a typ: **MERCEDES BENZ ANTOS**
SPZ: **6P66733**
Účel vyžádání posudku: pro potřeby účetnictví zadavatele
Termín vypracování posudku: 20.2.2024
Posudek vypracoval: MIROSLAV REGNER
Ronešova 1134/4
198 00 Praha 9
IČO – 10190929
Ekonomika, ceny a odhady

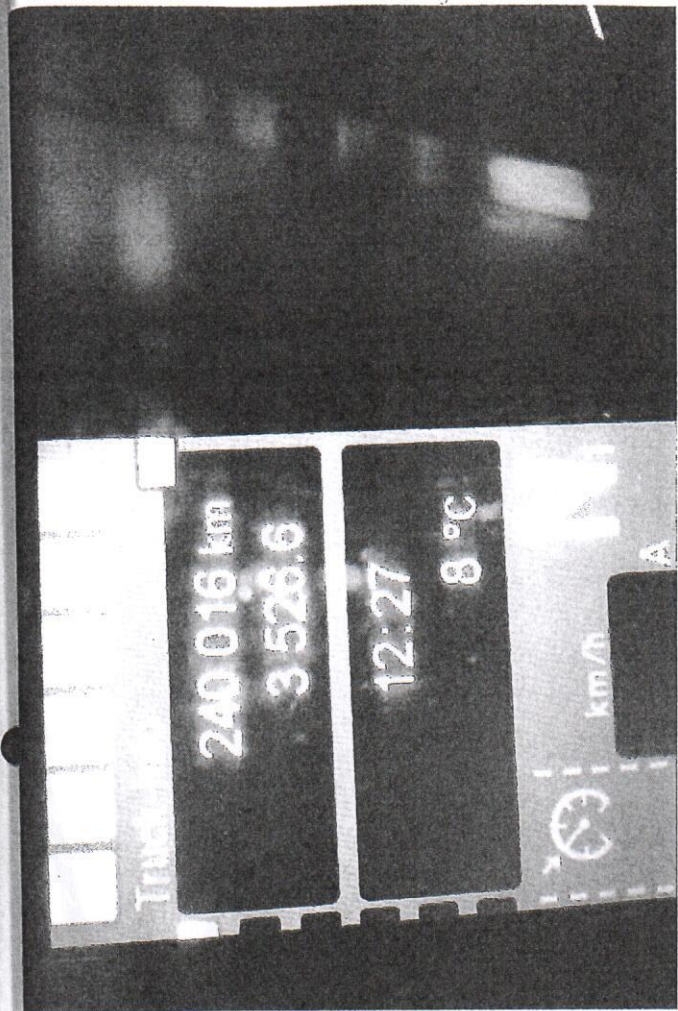
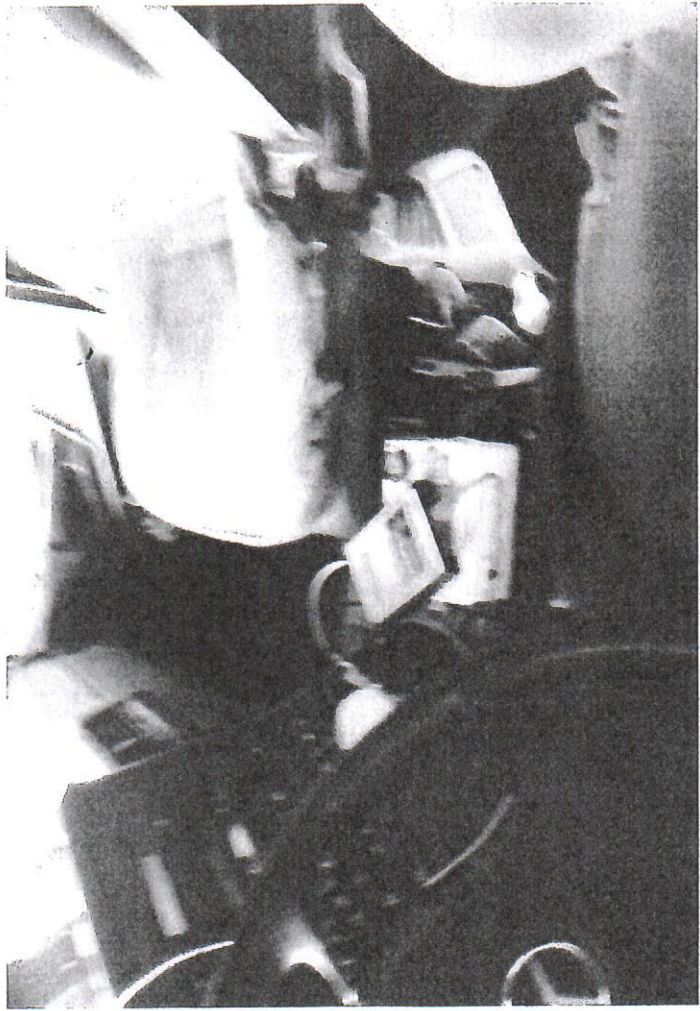
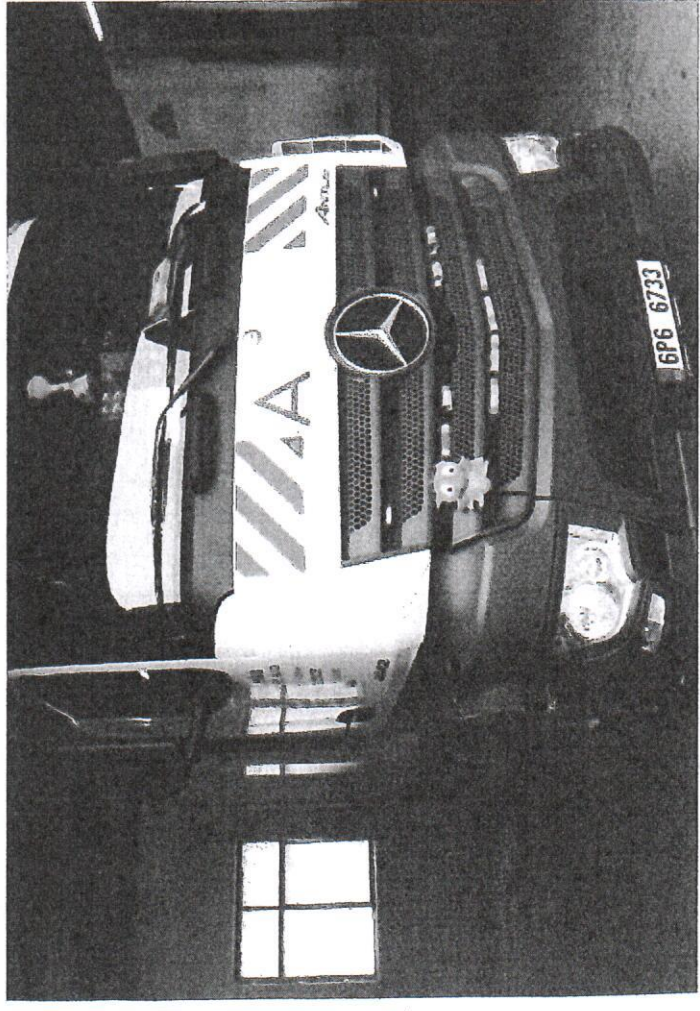
MB Antos popelářské**6P6 6733****14.216 Mth**

- Prošoupaná, prorezlá vyklápěcí vana
- Provozní oděrky a poškození, Škrábance na karoserii, Opotřebený interiér, Polámané plastové části, Povrchová koroze kabiny, Povrchová koroze karoserie, Povrchová koroze nástavby, Provozní vůle v ovládní, Provozní vůle v uložení, Slabé akumulátory, Únik oleje z hydrauliky, Úniky provozních kapalin, Znečištěný interiér
- Filtr pevných částic na konci životnosti
- Velké vůle na kloubech vyklápěče
- Poškozené majáky
- Hydraulické čerpadlo nedává potřebný tlak – jen 65%.
- Vůle v ložiskách a pouzdrech lisovací stěny
- Řídící jednotka nástavby občas padá do nouzového provozu.
- Netěsnost vzduchové soustavy – nedrží tlak.
- Vysoká spotřeba motorového oleje
- Při rozjezdu do kopce špatně řadí 1 a 2 rychlostní stupeň

MB Atego kontejnerové, separační 6P6 6768

- Vůle na hlavním sloupu hydraulické ruky
- Vůle výsuvných sekcí ruky
- Občas nejde zařadit PTO
- Filtr pevných částic na konci životnosti
- Prosezené a roztrhané sedadlo řidiče
- Vůle na kardance
- Vysoká spotřeba motorového oleje
- Netěsnost vzduchové soustavy – nedrží tlak.
- Občas nefunguje dálkové ovládní hydraulické ruky
- Hydraulické čerpadlo nedává potřebný tlak – jen 80% a je hlučné.
- Provozní oděrky a poškození, Škrábance na karoserii, Opotřebený interiér, Polámané plastové části, Povrchová koroze kabiny, Povrchová koroze karoserie, Povrchová koroze nástavby, Provozní vůle v ovládní, Provozní vůle v uložení, Slabé akumulátory, Únik oleje z hydrauliky, Úniky provozních kapalin, Znečištěný interiér
- Špatně řadí aut. převodovka
- Špatně vystavuje spojka – před výměnou
- Netěsnosti pístů nástavby

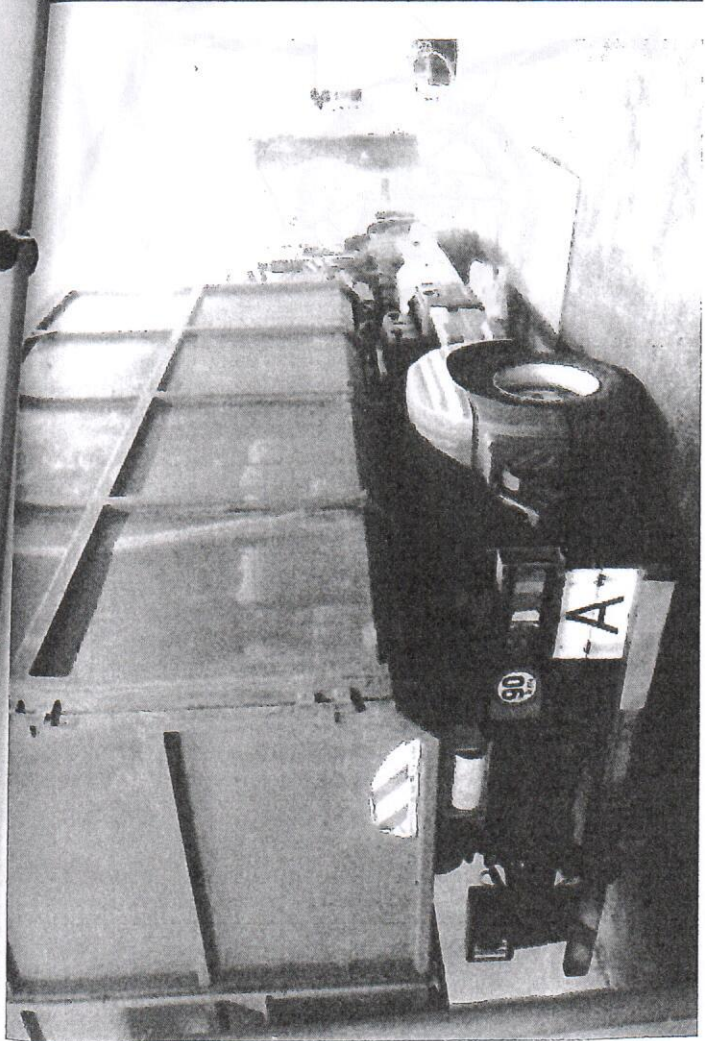
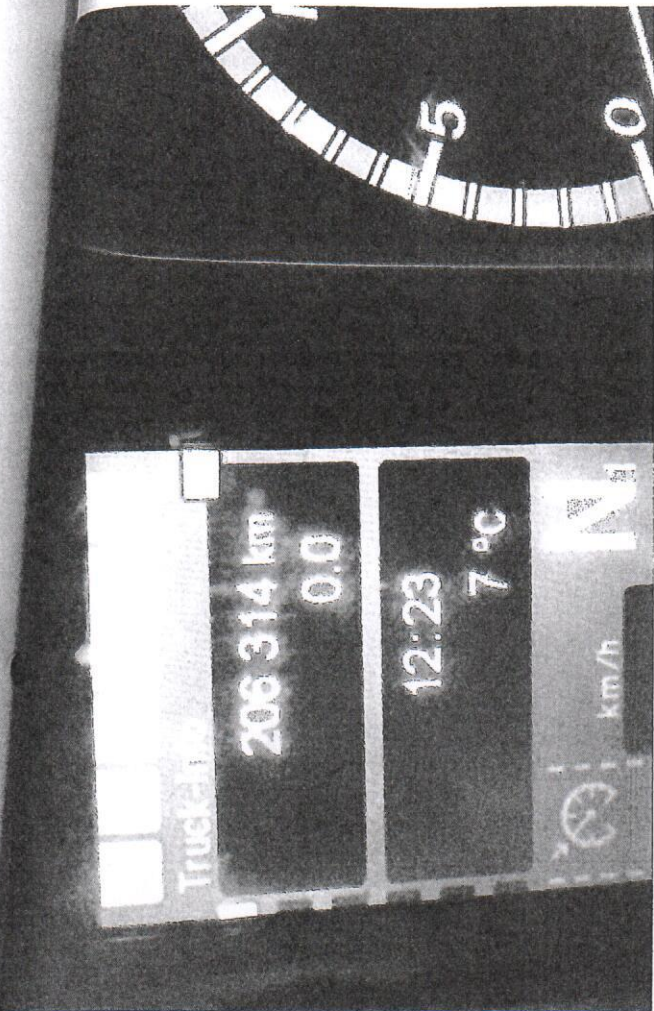
MB Antos popelářské

- Prošoupaná, prorezlá vyklápěcí vana
- Provozní oděrky a poškození, Škrábance na karoserii, Opotřebený interiér, Polámané plastové části, Povrchová koroze kabiny, Povrchová koroze karoserie, Povrchová koroze nástavby, Provozní vůle v ovládní, Provozní vůle v uložení, Slabé akumulátory, Únik oleje z hydrauliky, Úniky provozních kapalin, Znečištěný interiér
- Filtr pevných částic na konci životnosti
- Velké vůle na kloubech vyklápěče
- Poškozené majáky
- Hydraulické čerpadlo nedává potřebný tlak – jen 65%.
- Vůle v ložiskách a pouzdrech lisovací stěny
- Řídící jednotka nástavby občas padá do nouzového provozu.
- Netěsnost vzduchové soustavy – nedrží tlak.
- Vysoká spotřeba motorového oleje
- Při rozjezdu do kopce špatně řadí 1 a 2 rychlostní stupeň

MB Atego kontejnerové, separační

- Vůle na hlavním sloupu hydraulické ruky
- Vůle výsuvných sekcí ruky
- Občas nejde zařadit PTO
- Filtr pevných částic na konci životnosti
- Prosezené a roztrhané sedadlo řidiče
- Vůle na kardance
- Vysoká spotřeba motorového oleje
- Netěsnost vzduchové soustavy – nedrží tlak.
- Občas nefunguje dálkové ovládní hydraulické ruky
- Hydraulické čerpadlo nedává potřebný tlak – jen 80% a je hlučné.
- Provozní oděrky a poškození, Škrábance na karoserii, Opotřebený interiér, Polámané plastové části, Povrchová koroze kabiny, Povrchová koroze karoserie, Povrchová koroze nástavby, Provozní vůle v ovládní, Provozní vůle v uložení, Slabé akumulátory, Únik oleje z hydrauliky, Úniky provozních kapalin, Znečištěný interiér
- Špatně řadí aut. převodovka
- Špatně vystavuje spojka – před výměnou
- Netěsnosti pístů nástavby
