## Smlouva o dílo

## Návrh na restaurování

sloupu se sochou Panny Marie Immaculaty na starém náměstí v Sokolově

## 10. FOTODOKUMENTACE STAVU PŘED RESTAUROVÁNÍM

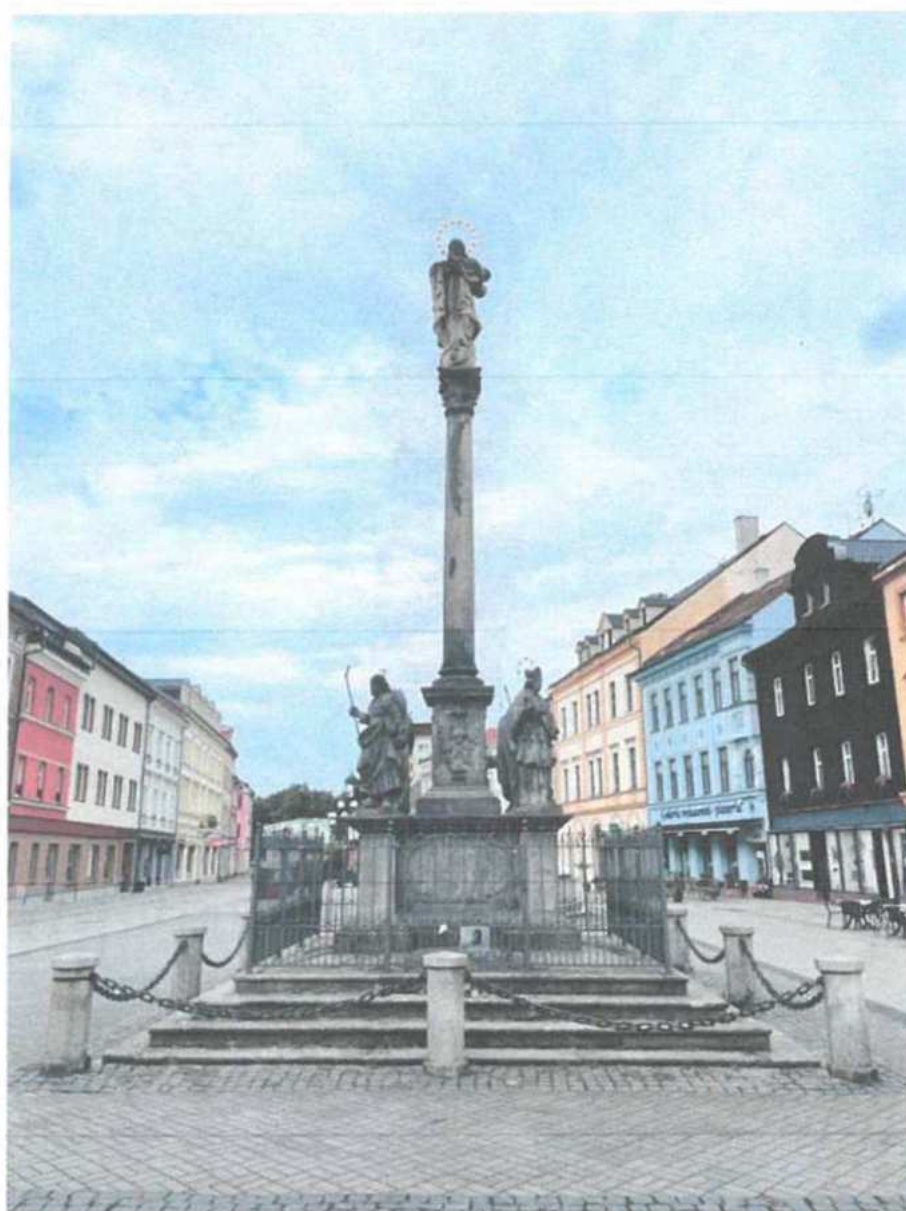
Foto č. 1. - Pískovcový sloup se sochou Panny Marie Immaculaty, celkový pohled, viditelné výrazné povrchové znečištění mechy a lišejníků, prachovými depozity exhalacemi a zčernalými krustami

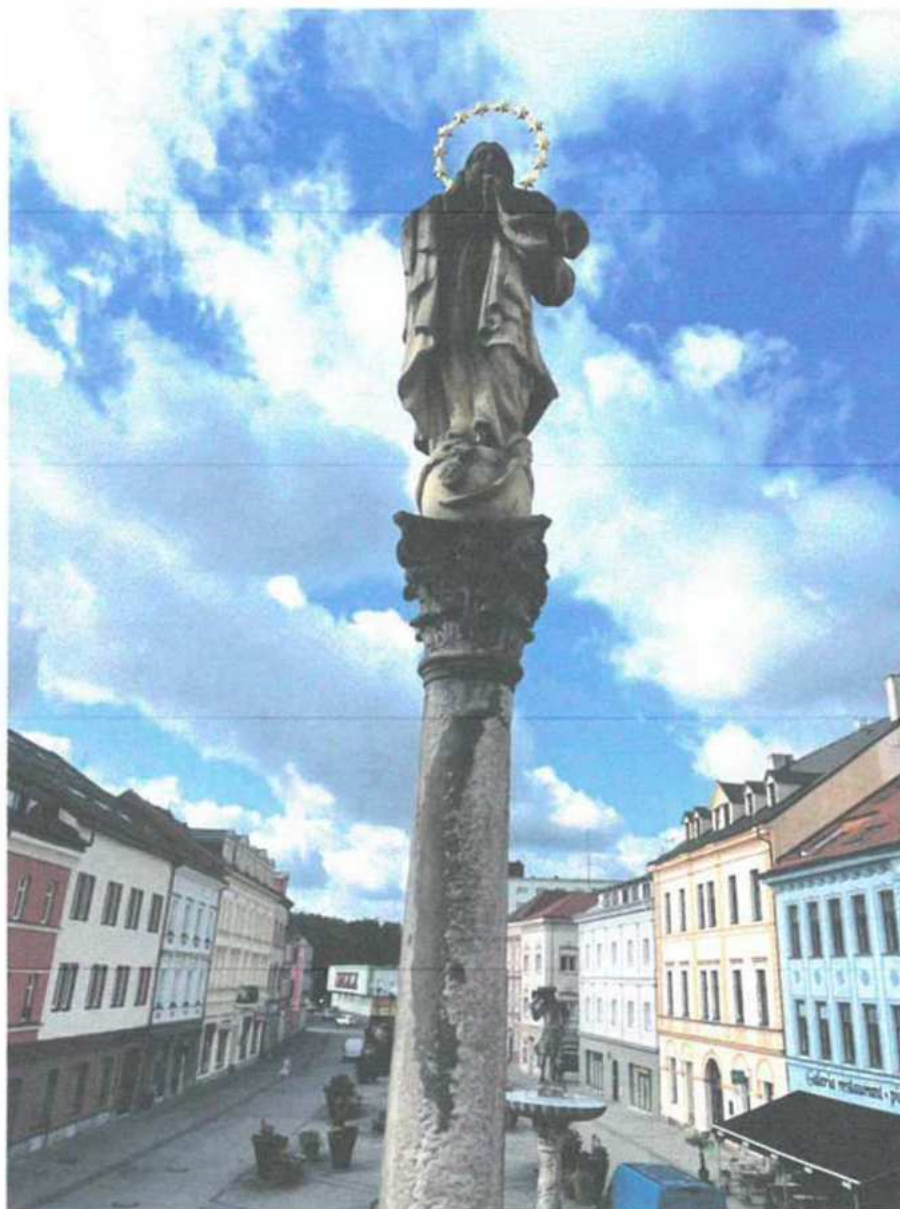
Foto č. 2. - Vrchní část sloupu se sochou Panny Marie Immaculaty se svatozář, výrazná degradace pískovcového materiálu sloupu kontrastující s plastickým doplněním z předchozích oprav, výrazné povrchové znečištění křustami kompozitná hlavice

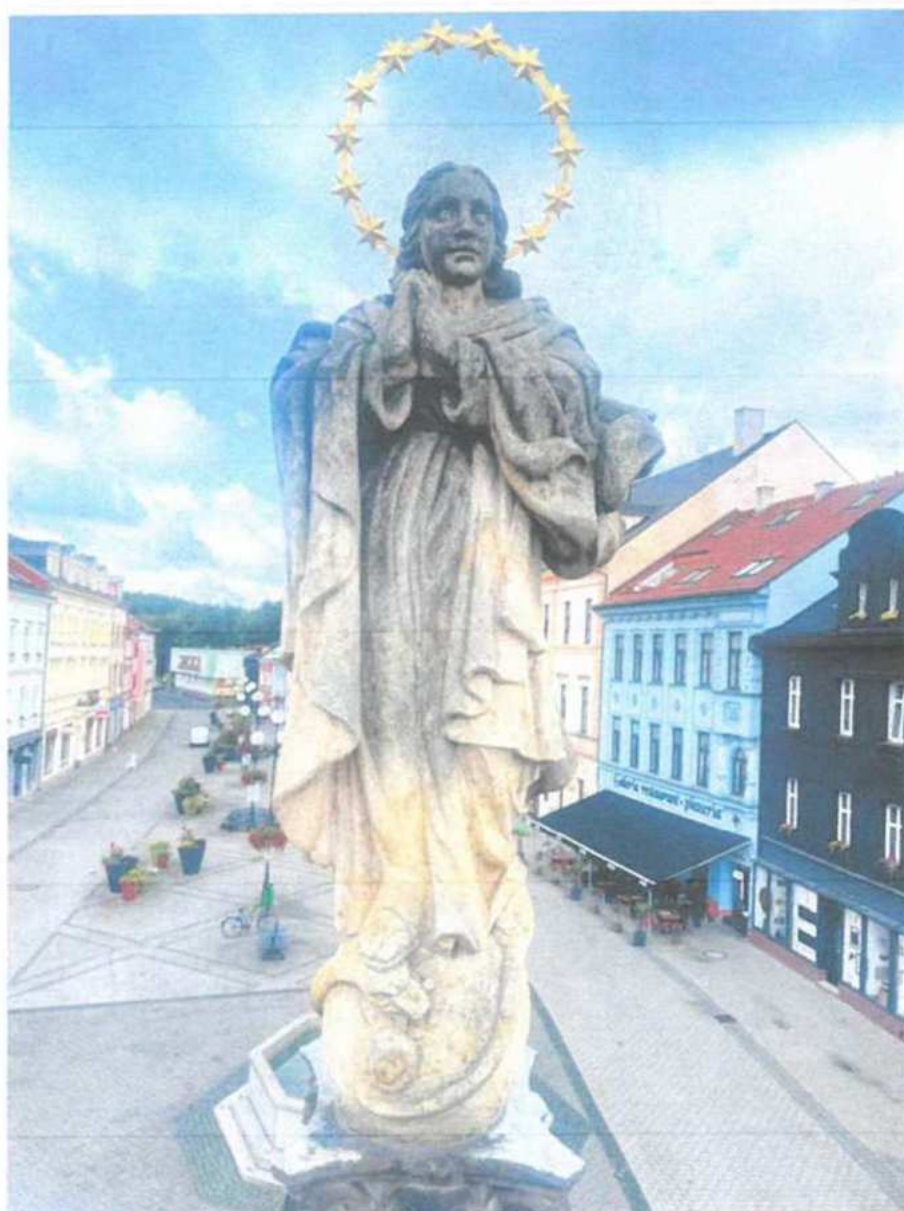
Foto č. 3. - Detaili vrcholové sochy Panny Marie Immaculaty - rekonstrukce, z hlediska pevnosti nevykazuje materiál výrazné známky poškození, pouze lokální znečištění mechy a lišejníky

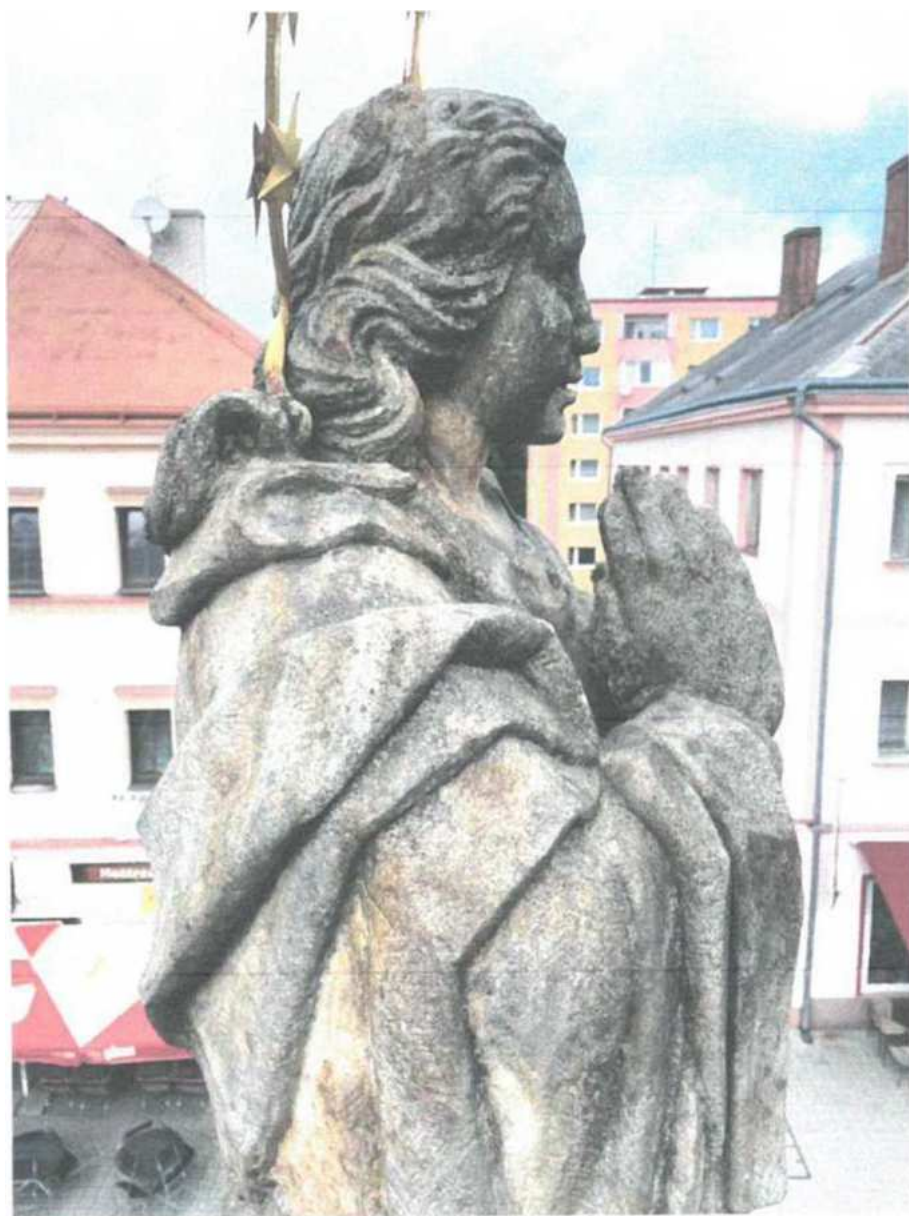
Foto č. 4. - Detail povrchového znečištění vrchní části sochy Panny Marie Immaculaty

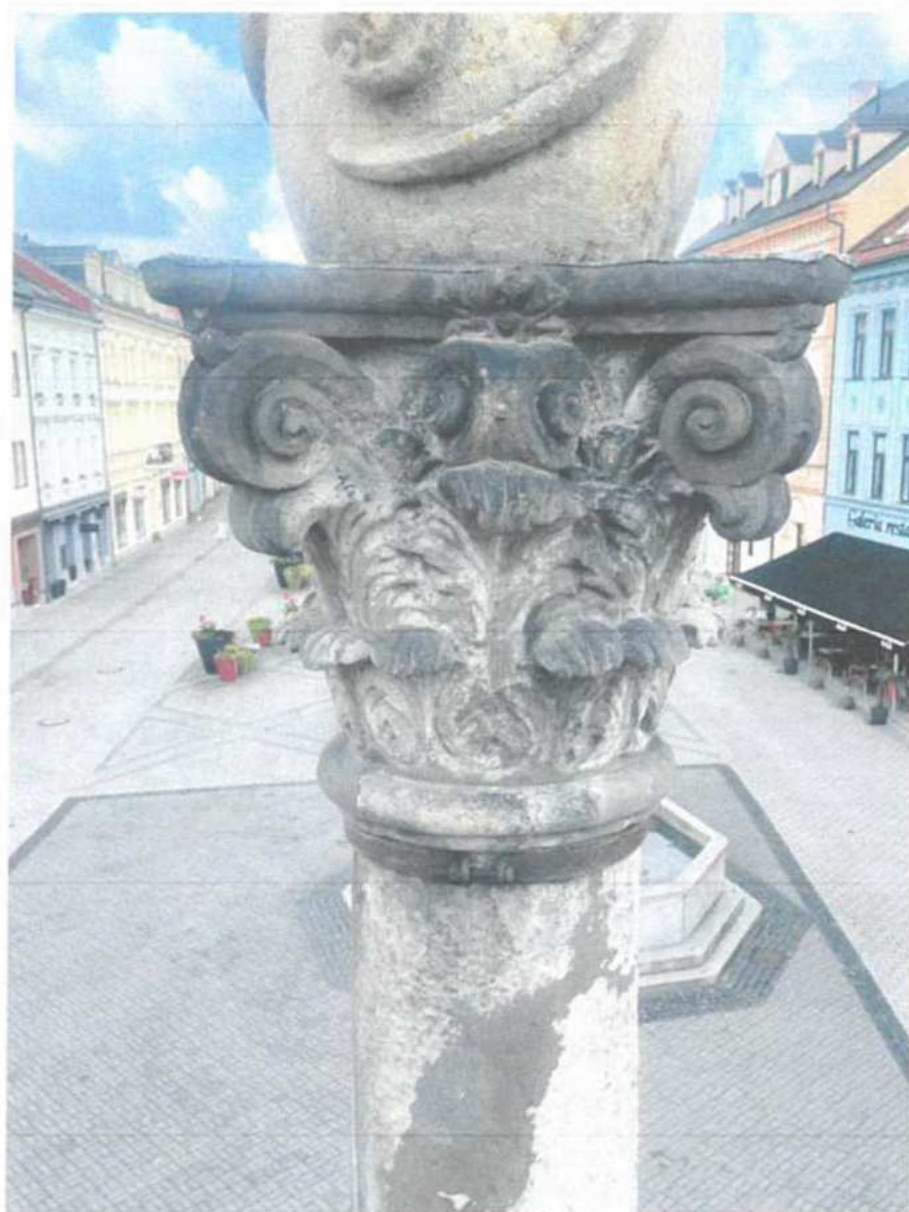
Foto č. 5. - Kompozitní hlavice - čelní pohled, viditelné výrazné povrchové znečištění krustami a prachovými depozity vytvářející zčernalé krustová pole kontrastující s obnaženými partiemi autentického materiálu

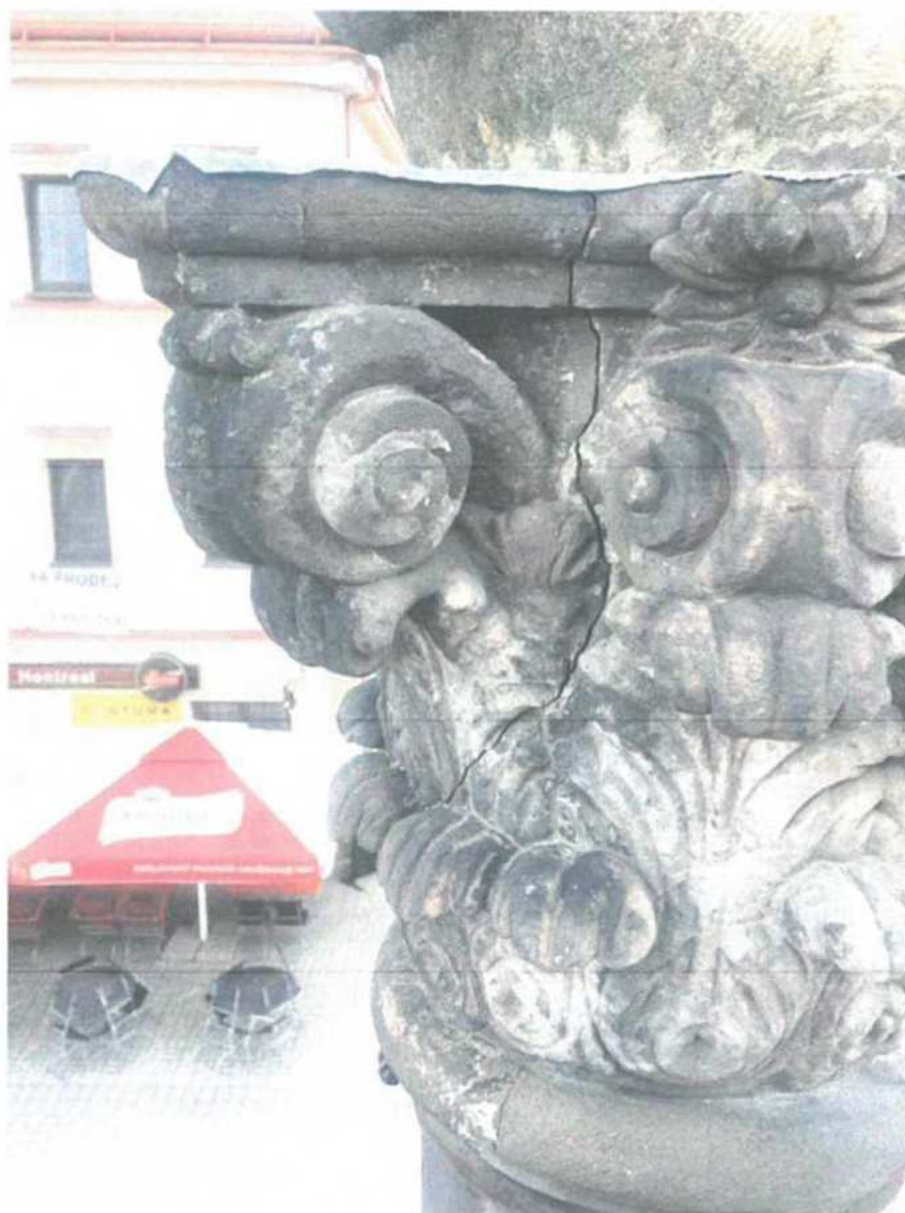
Foto č. 6. - Kompozitní hlavice - levý boční pohled, viditelné povrchové značistění včetně výrazného poškození hlavice trhlinami prostupující hluboko do hmoty pískovcového materiálu

12.) případné trhliny a lasky budou stabilizovány nejkratší směsí která zaleče do vlasových trhlin narusený prostor zaplní a renovuje spojení mezi hmotami v rámci etapy konsolidace bude provedena revize sticového zajištění sloupů volženými obroučkami, především bude provedena revize tržlin prostouhých přes vchodní prstenec sloupů přes hnotu část kompozitní hlavice tato část bude revidována vložením nerezových armatur směrem do hmoty materiálu přes tržlinu dále bude provedena nejkratší tržin, všechny části statického zajištění uvolněných částí sloupů a sochařské výzdoby bude provedeno pomocí injekčních epoxidů - akapox a nerezových čepů různých průměrů

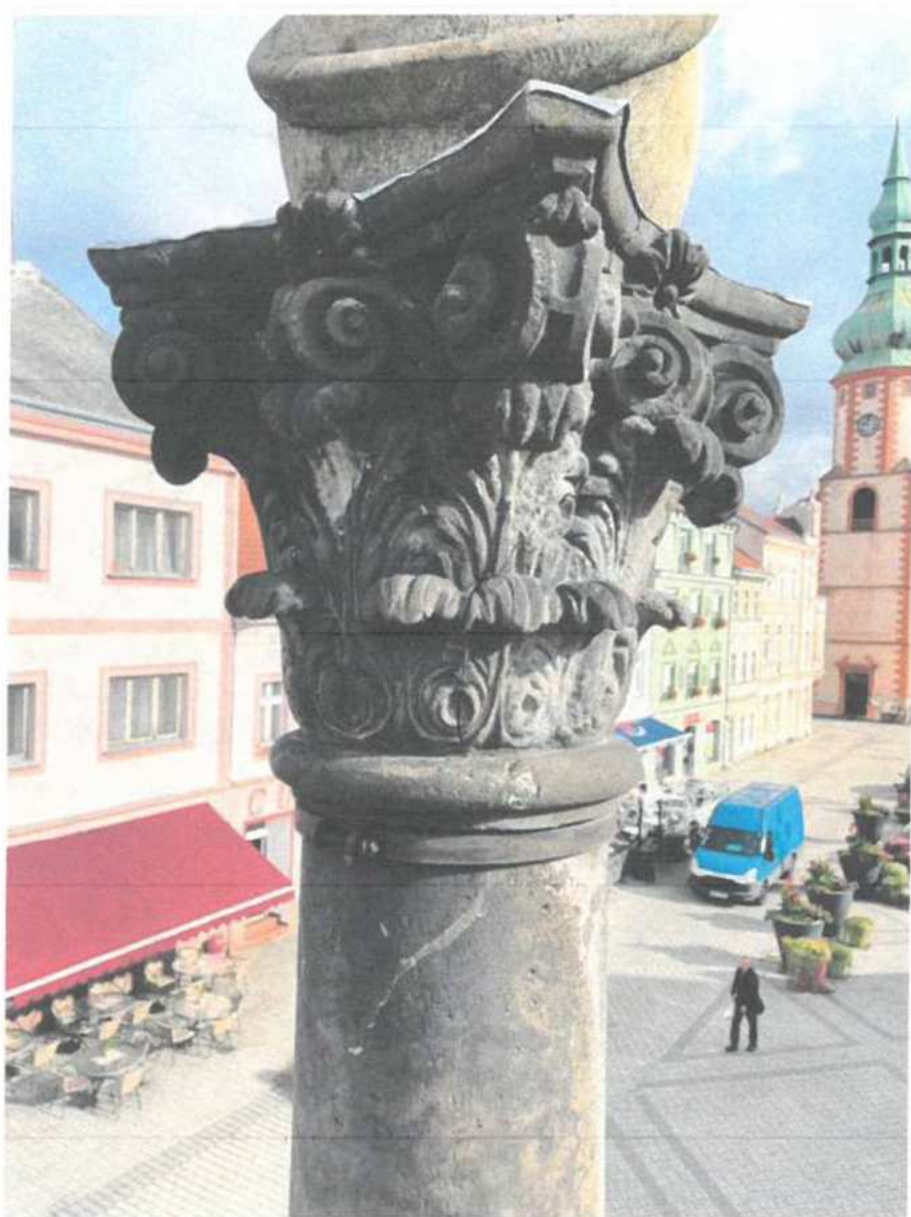
Trhlina odpovídá zhruba menší třetině hmoty hlavice. Po důkladném omlédnutí a posouzení stavu, nejeví trhlina známky většího pohybu. Tato trhlina hlavice, a vrchní část sloupu byly již v rámci předchozího restauratorského zásahu zatmelena. Bohužel došlo pouze k povrchovému zatmelení trhliny a nedošlo k injekčním a dovořením spojení obou oddělených hmot. Tím docházelo k pronikání vody mezi obo hmoty a dalšímu možnému poškození - současně absencí tmeu a dalšímu možnému rozvíření trhliny. Dle současného stavu trhliny s viditelným fragmentem tmeu na vrchní části trhliny hlavice lze předpokládat že došlo od předchozího restauratorského zásahu k pohybu oca o dva mm. Současný stav trhliny se dle předběžného průzkumu zdá být dočasně stabilizovaný. Plastické doplnění roztržené vrchní části sloupu působí celistvě, bez známek rozvíření. Pouze jsou viditelné nové vlasové trhlinky. U tohoto důvodu je nezbytné provést revizi tohoto zajištění včetně důkladné injekáže trhliny. Podobný stav poškození trlinami je viditelný rovněž na pohledově levo straně prstence sloupu. Zde jsou viditelné nové trhliny prostupující přes zatmelenu trlinu z předchozího restaurování. Jedná se o viditelný projev celistvého pohybu a poškození této části sloupu.

Foto č. 7. - Kompozitní hlavice - zadní pohled, viditelná trhлина prostupující přes kompozitní hlavici do hmoty vrchní části spupu s prstencem

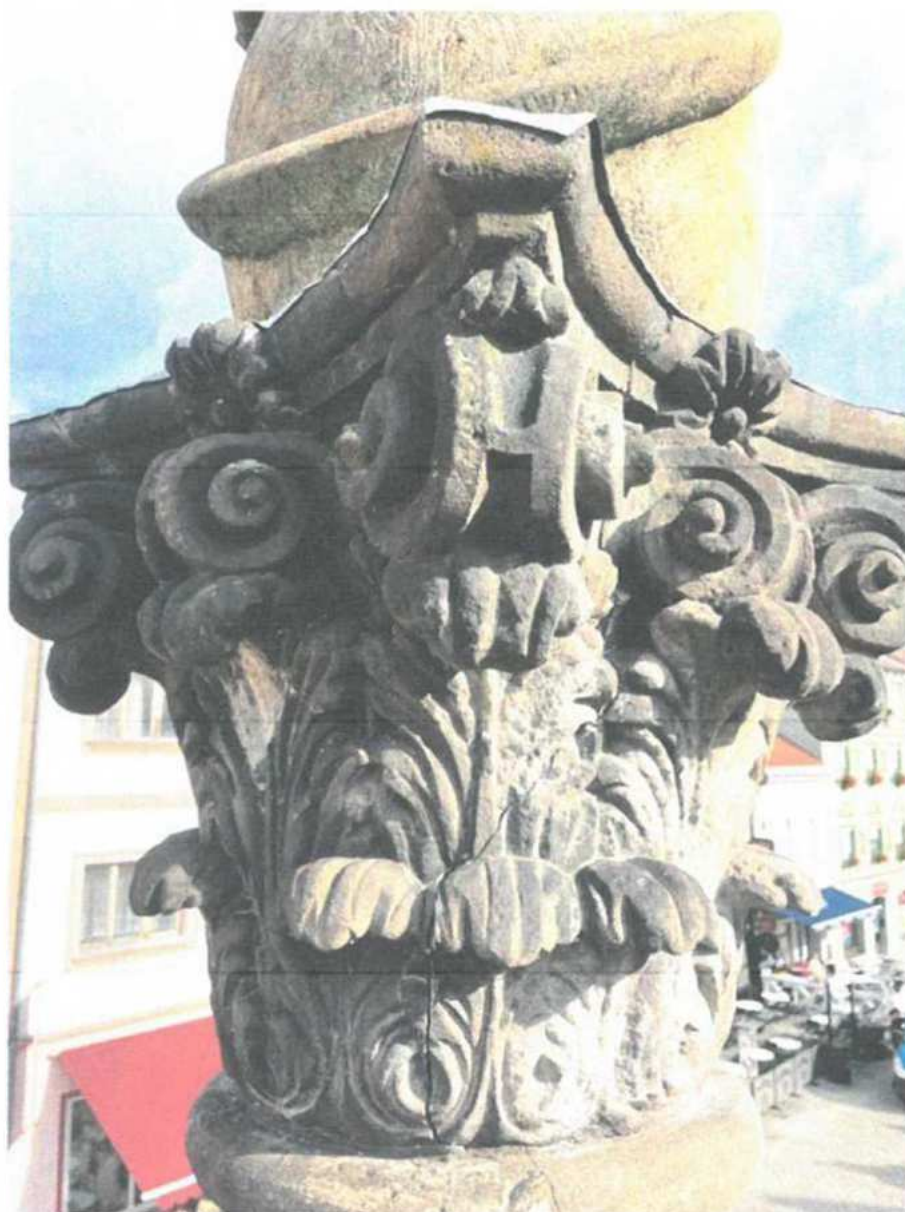
Foto č. 8. - Kompozitní hlavice - pohled ze zadní strany, viditelná trhлина prostupující přes kompozitní hlavici do hmoty vrchní části soupu s prstencem

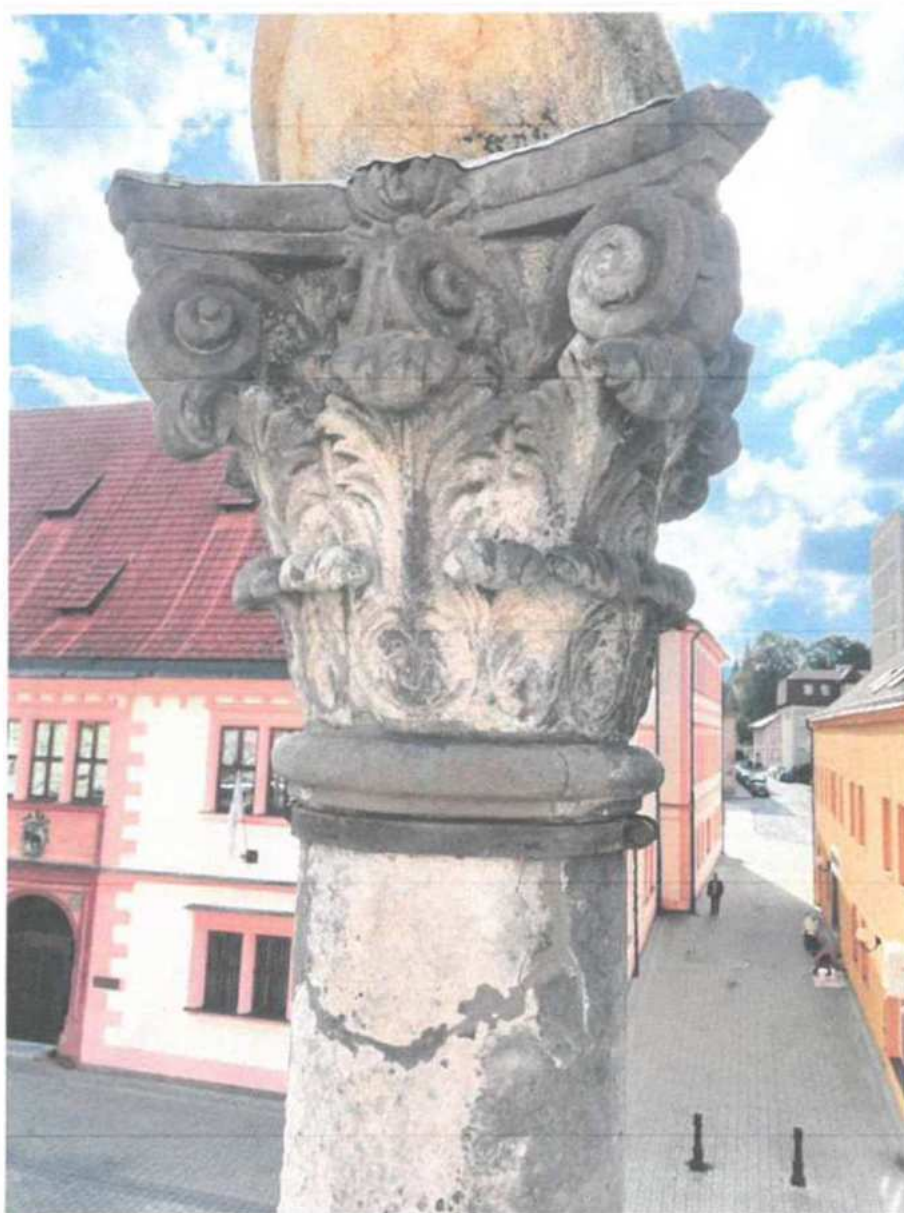
**Foto č. 9.** - Kompozitní hlavice - pravý boční pohled, výrazná povrchová degradace autentického materiálu viditelná ve stvětlých obnažených partiích, vrchní část sloupu z důvodu trhliny prostupující celou hmotou prstence je zajištěna železným táhlem viditelné nové trhliny bez plastického deplnění

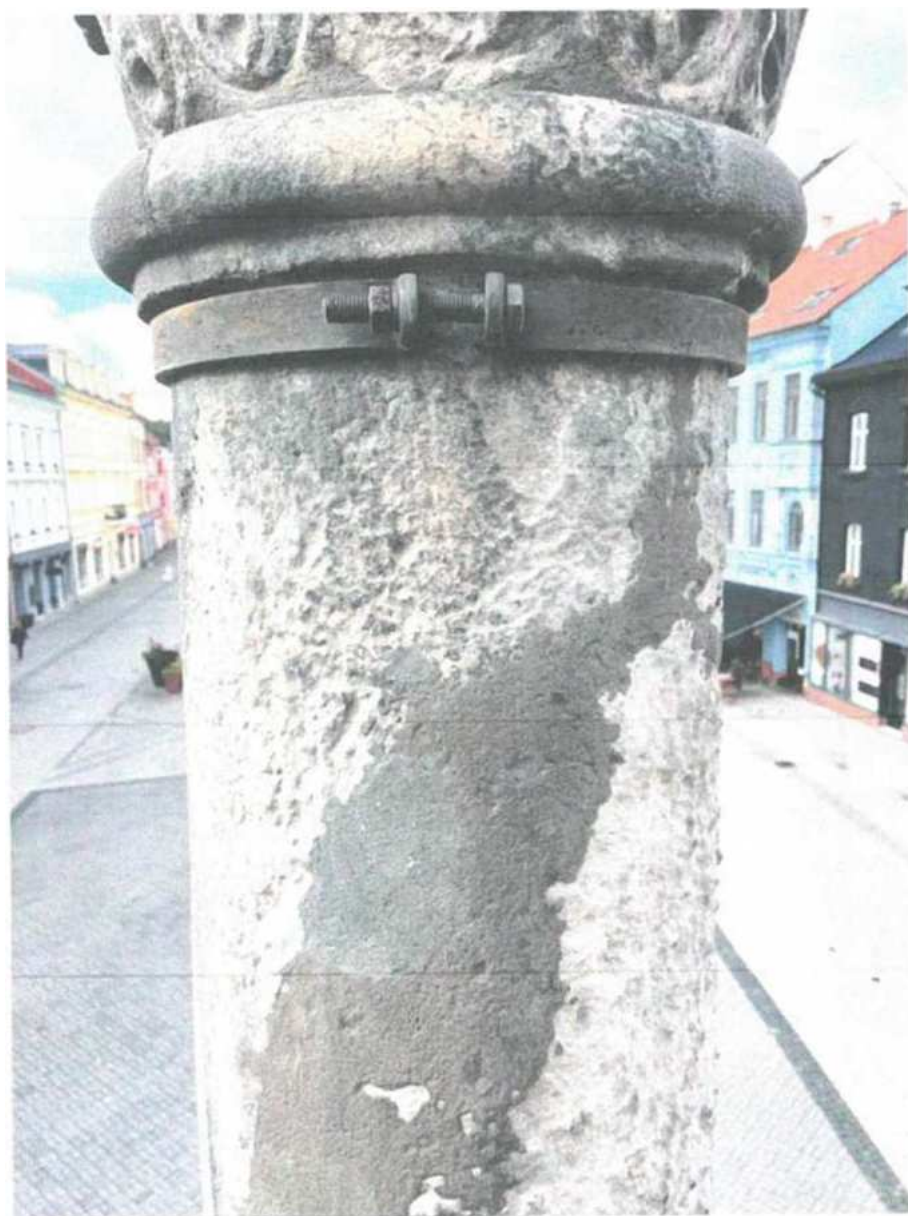
Foto č. 10. - Přední strana sloupu s orlencem, výrazná degradace pískovcového materiálu s velkou ztrátou povrchové modelace kontrastující s doplněním z předchozích oprav

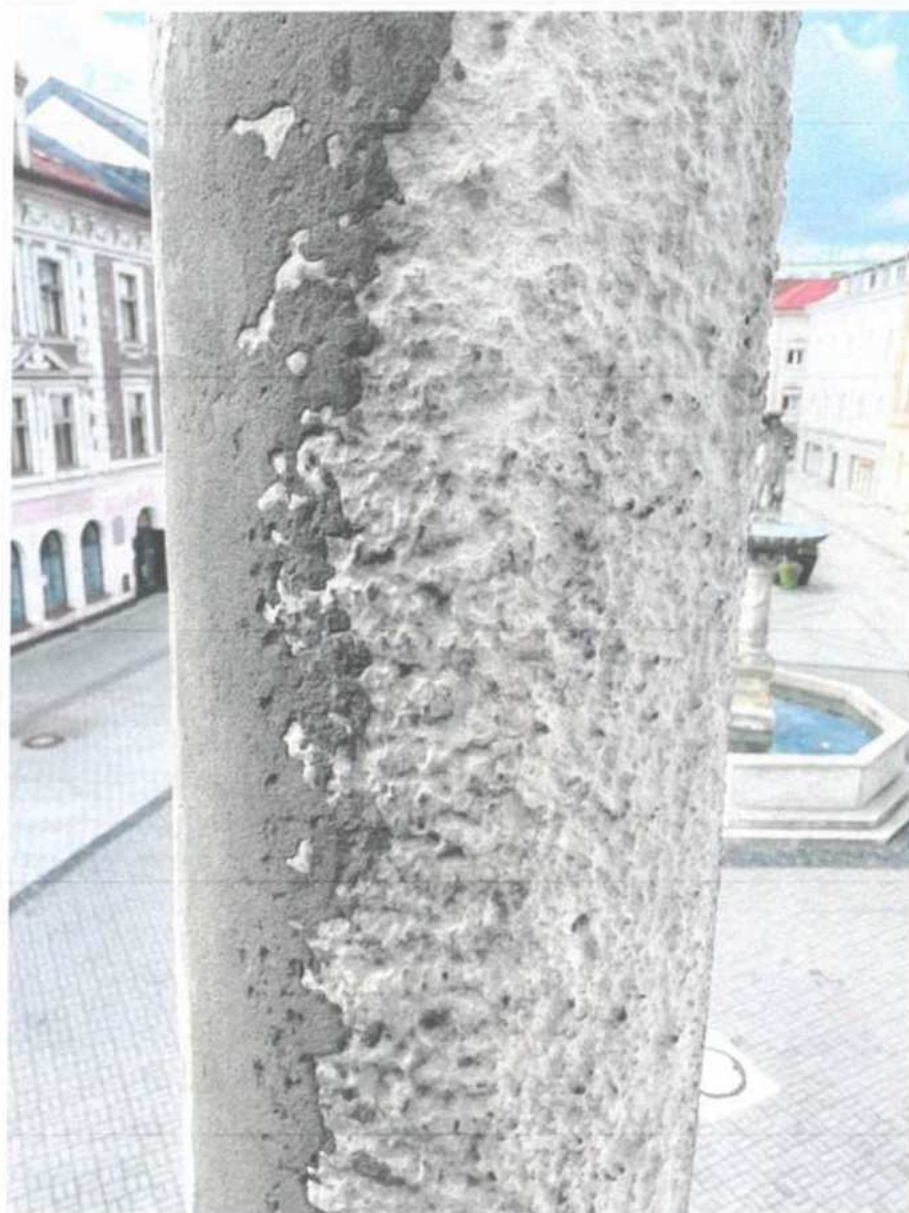
Foto č. 11. - Přední strana sloupu s prstencem, výrazná degradace pískovcového materiálu s velkou ztrátou povrchové modelace kontrastující s doplňkem z předchozích oprav poukazující jakým způsobem pokročila degradace od posledních oprav vzhledem k rozsahu plastického doplnění

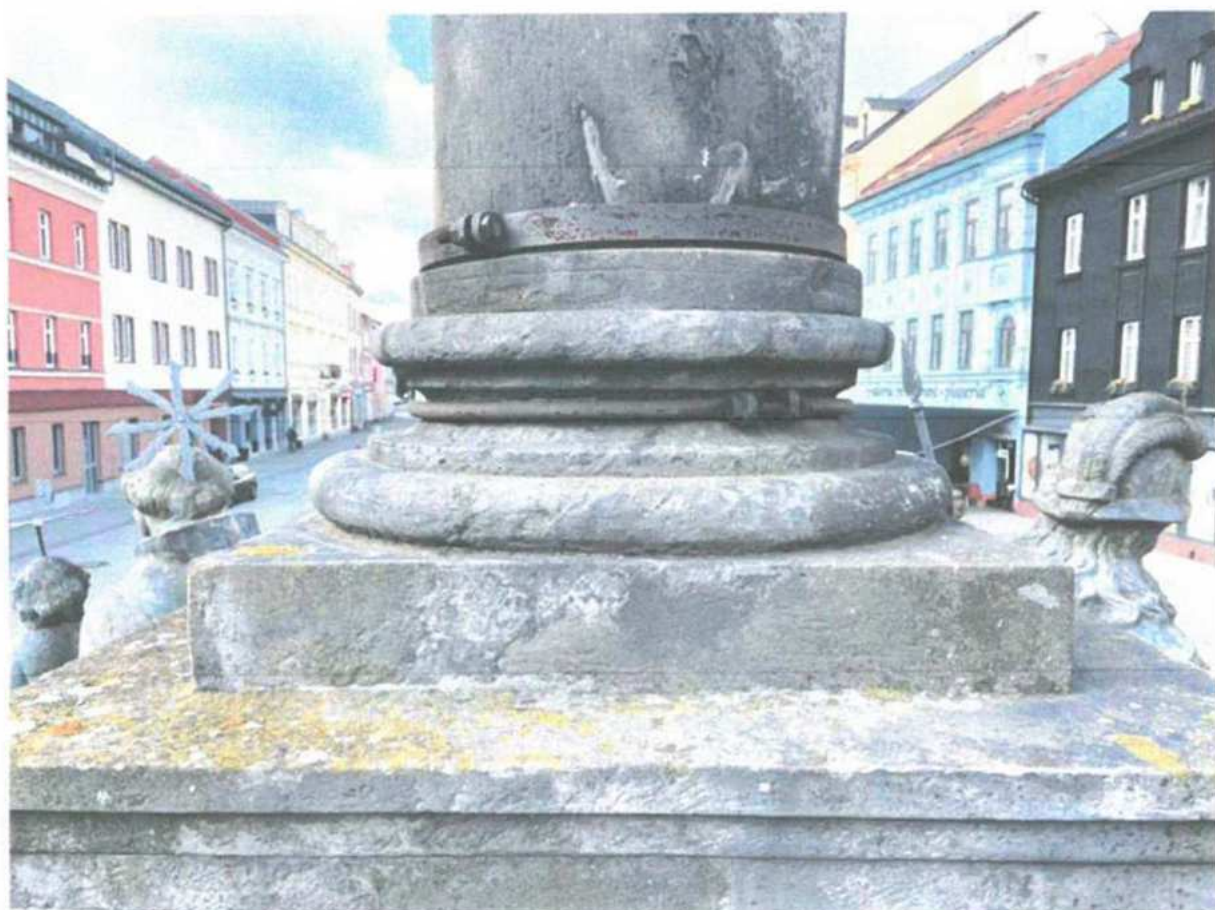
Foto č. 12. - Detail zajištění patky a spodní části sloupu, viditelné povrchové znečištění mechy a lišejníků spolu s krustami a zčernalými sedimenty exhalací způsobující zčernalý povrch celé památky

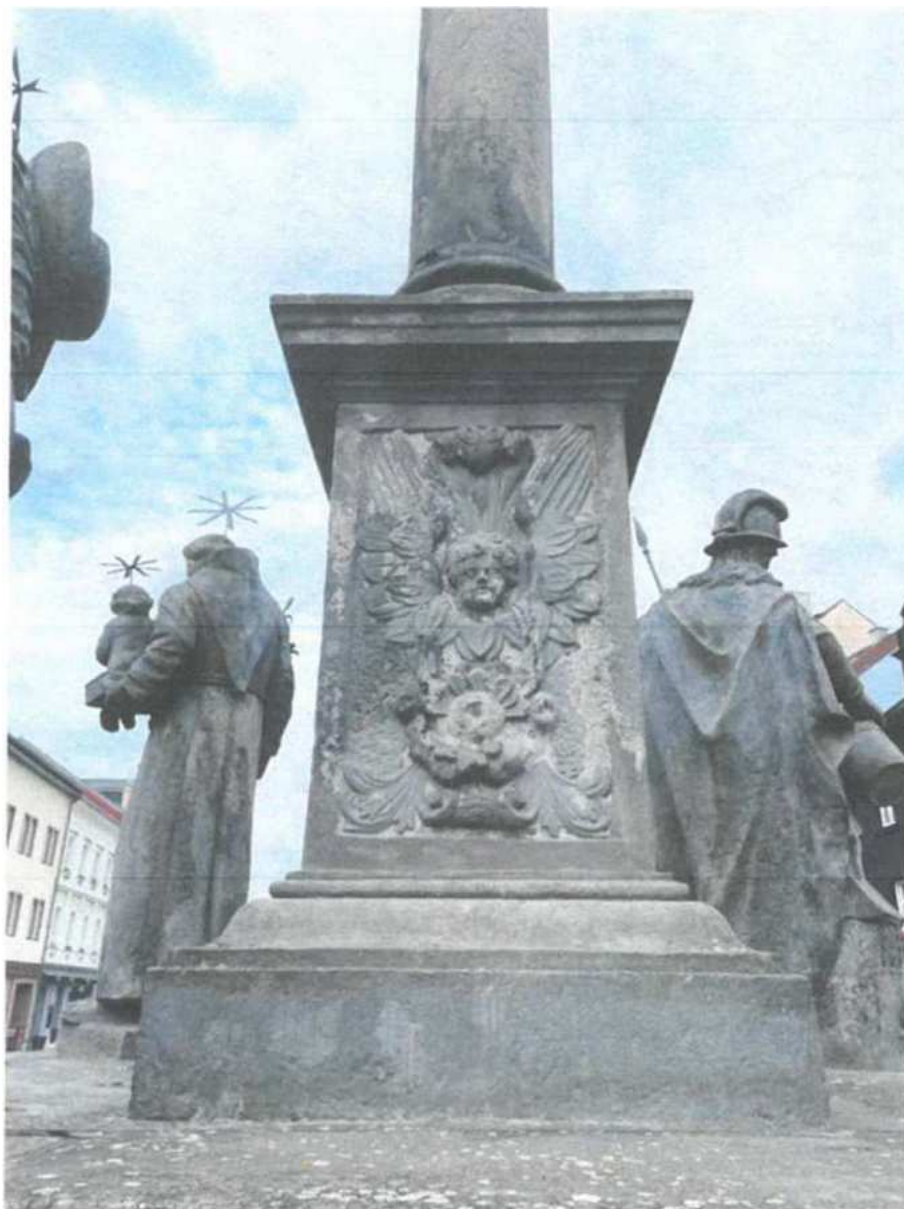
Foto č. 13. - Degradace přední strany soškové architektury sloupů s reliéfem, vysoká míra plastického opotřebení, povrchová degradace druhotných vrstev, absence autentického materiálu

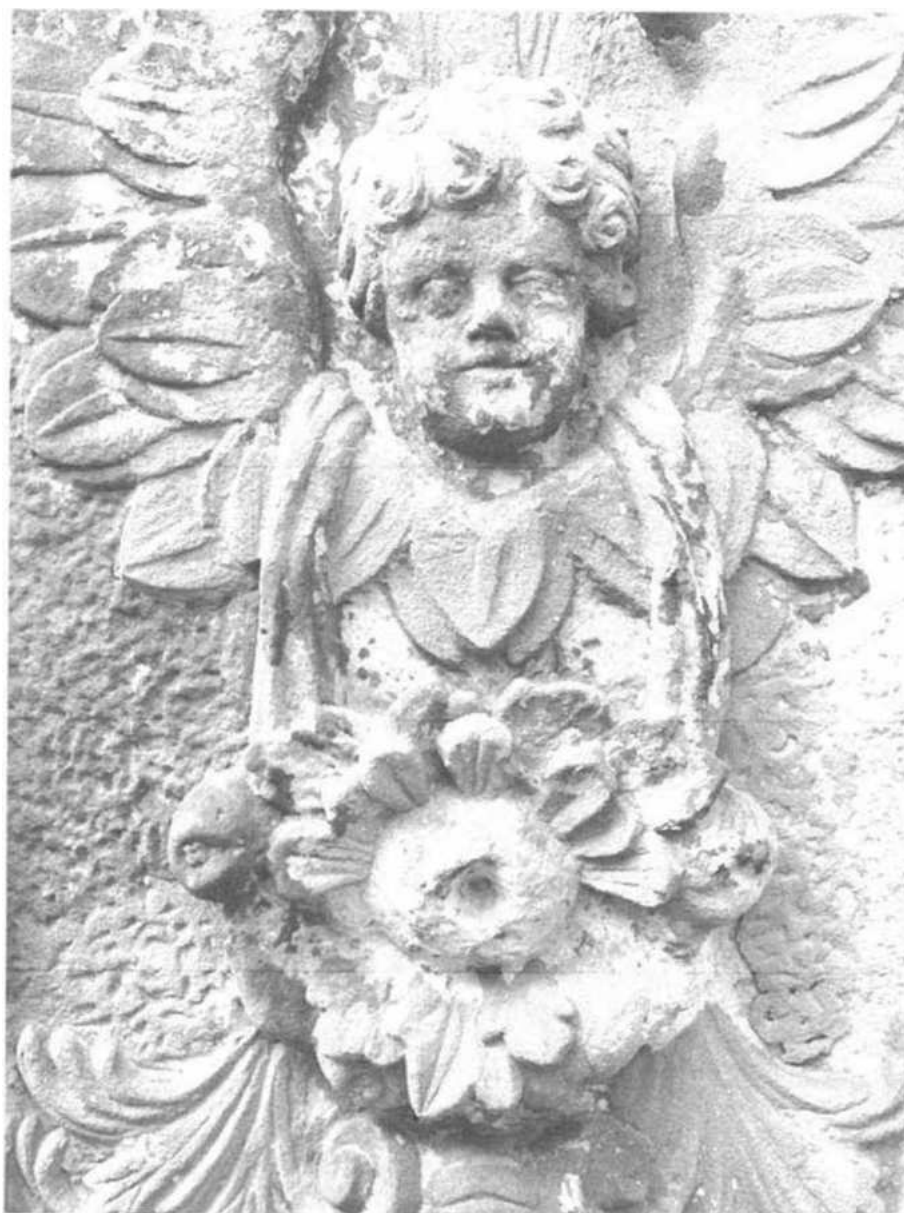
**Foto č. 14.** - Detail přechodu reléfu s hlavou anděla, této soklové části sloupu, vysoká míra povrchového znehodnocení včetně vrstev pruncitného doplnění, většina povrchu je pokryta vrstvami zčernalých krusů a druhotného ocolnění

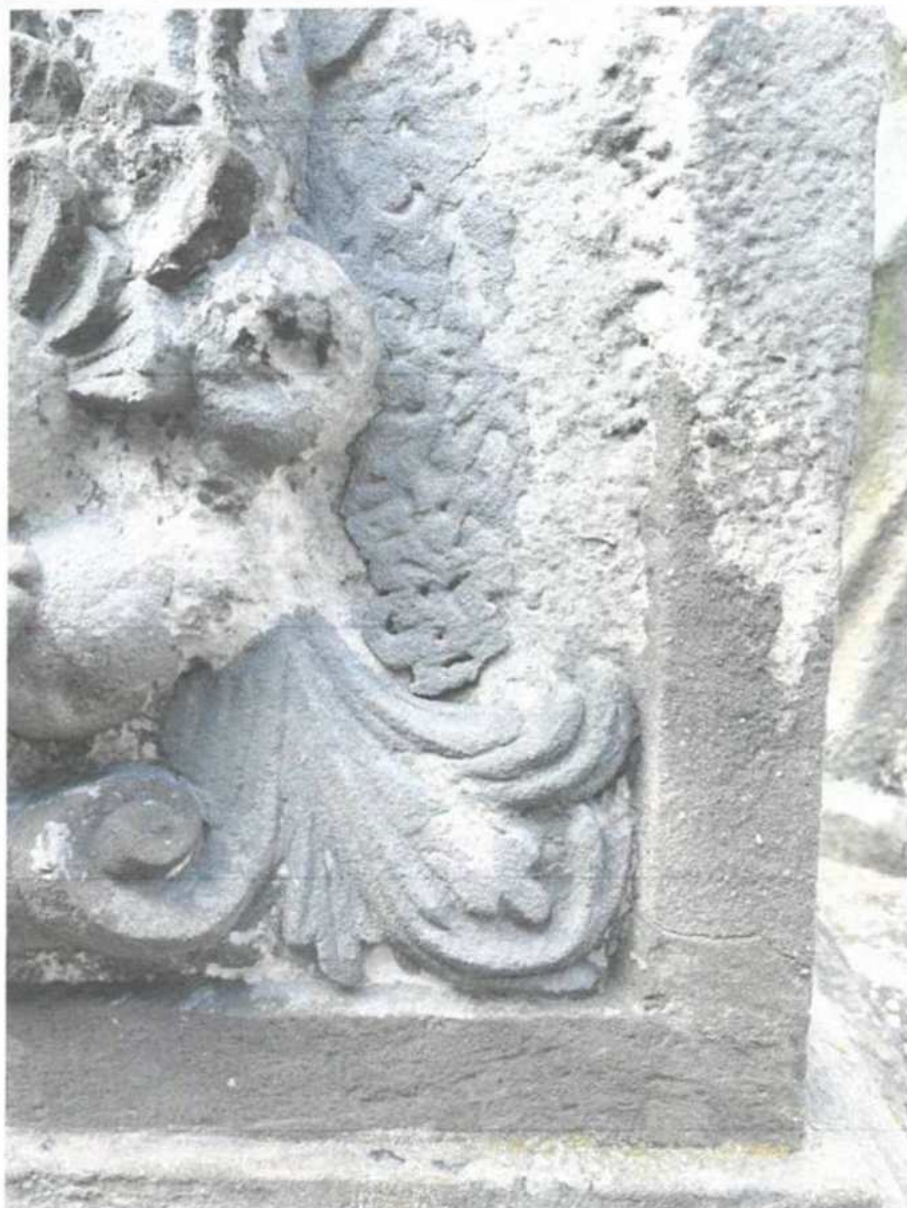
Foto č. 15. - Přední strana těla soklové části sloupu, vysoká míra povrchového znečištění včetně vrstev druhotného doplnění kontrastující s obnaženými vrstvami degradovného pískovce

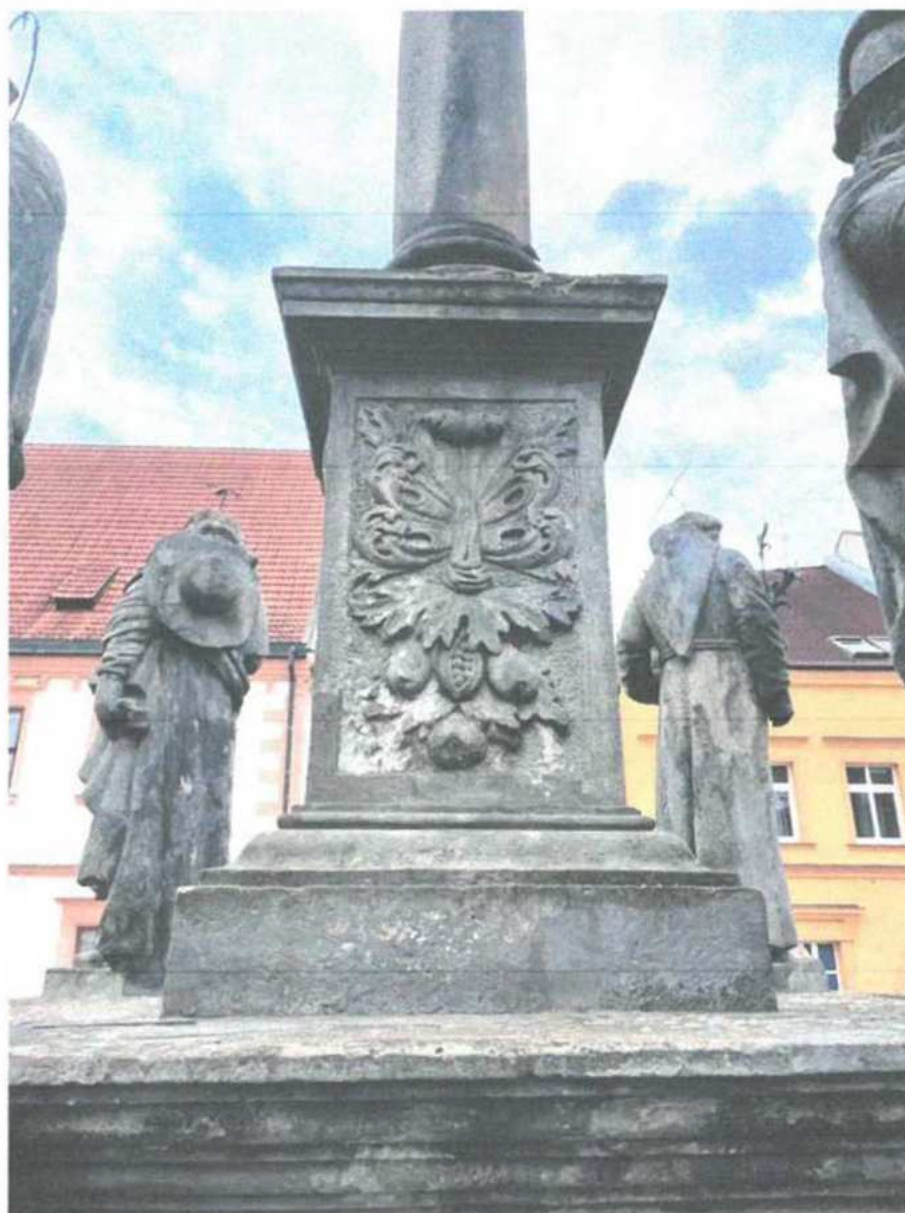
Foto č. 16. - Degradace boční strany soklové architektury sloupu s reléfem, vysoká míra plastického doplnění, povrchové znečištění zčernalými krustami a exhalacemi, lokální absence autentického materiálu

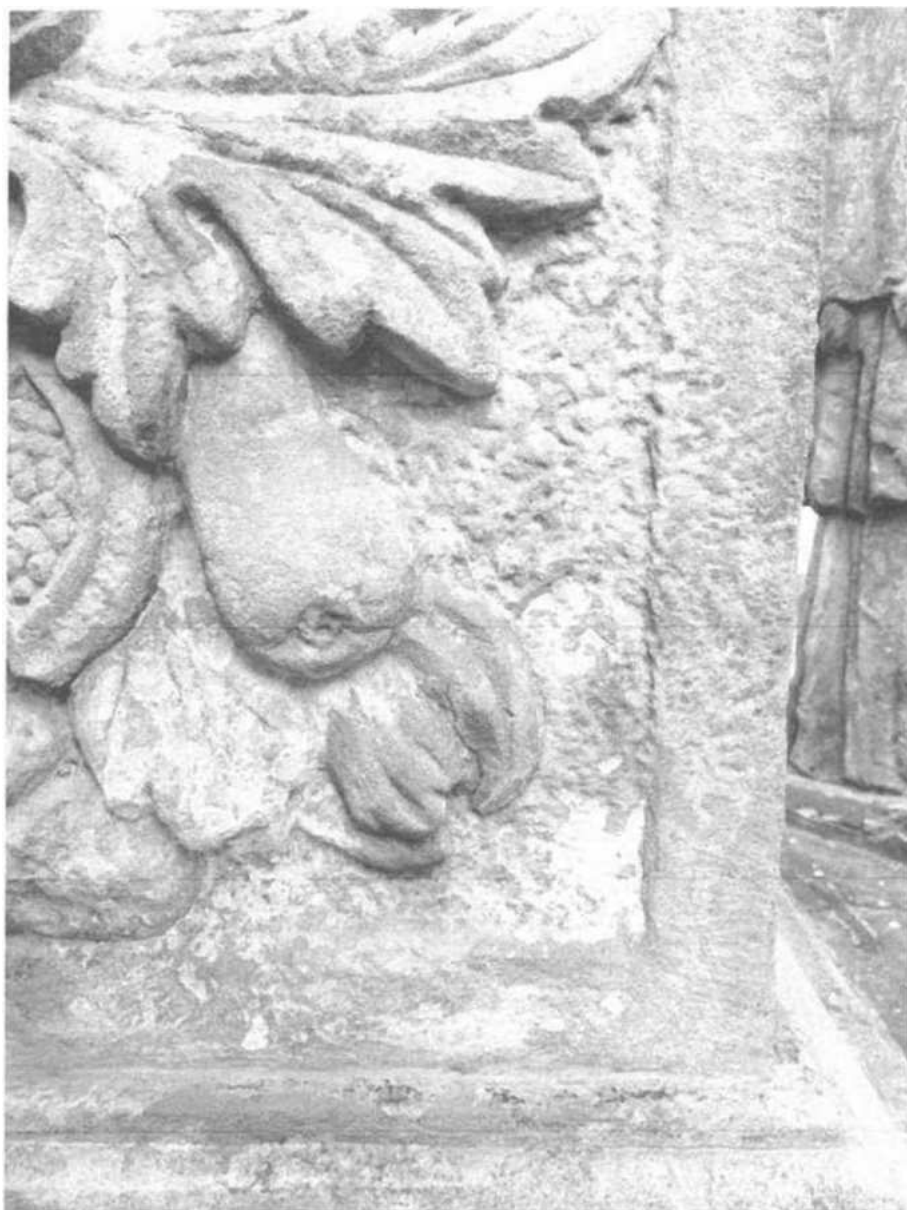
**Foto č. 17.** - Boční strana těla soklové části sloupu, vysoká míra povrchového znečištění včetně vrstev  
druhého doplnění kontrastující s obnaženými vrstvami ohradovaného pískovce

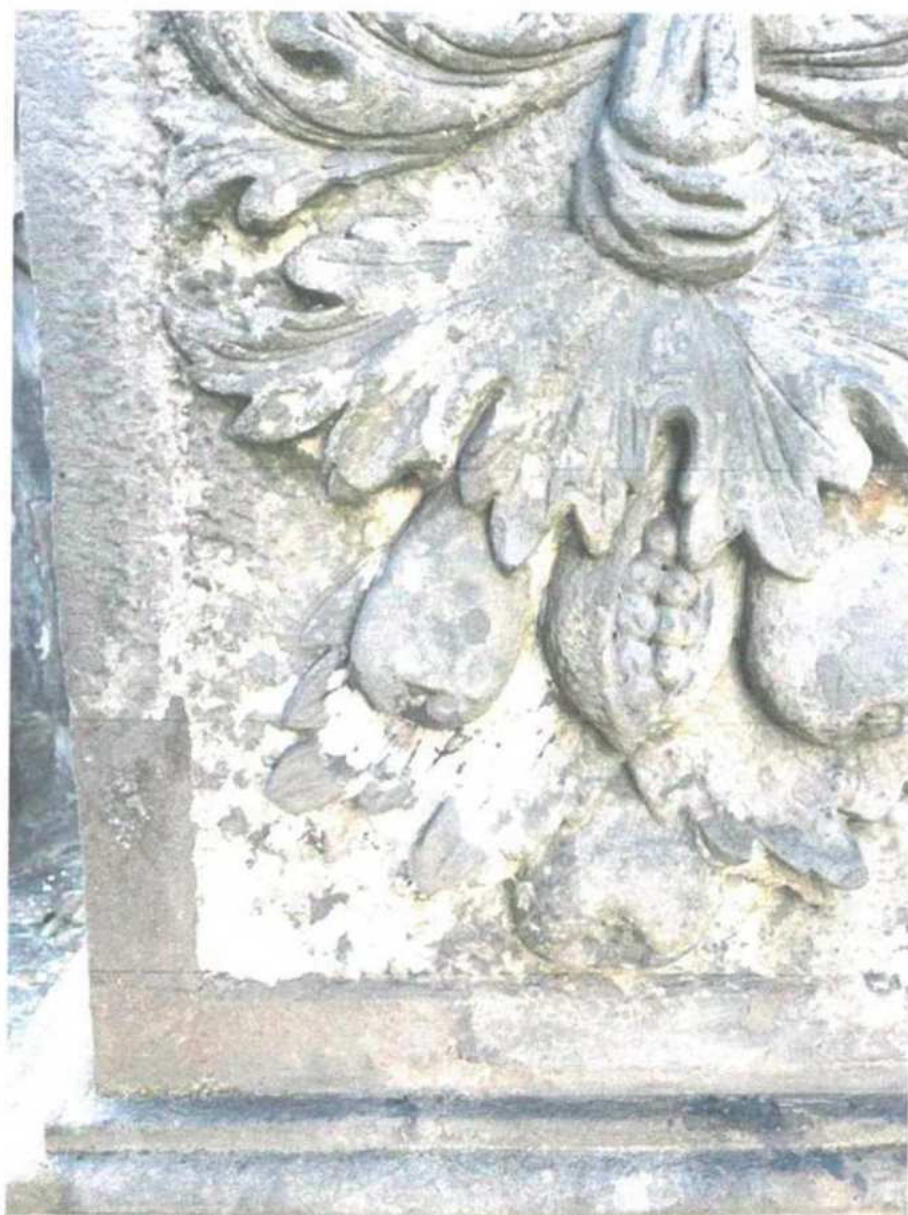
Foto č. 18. - Boční strana těla soklové částí sloupů, vysoká míra povrchového znečištění včetně vrstev  
druhého doplnění kontrastující s obnaženými vrstvami dehradovaného pískovce

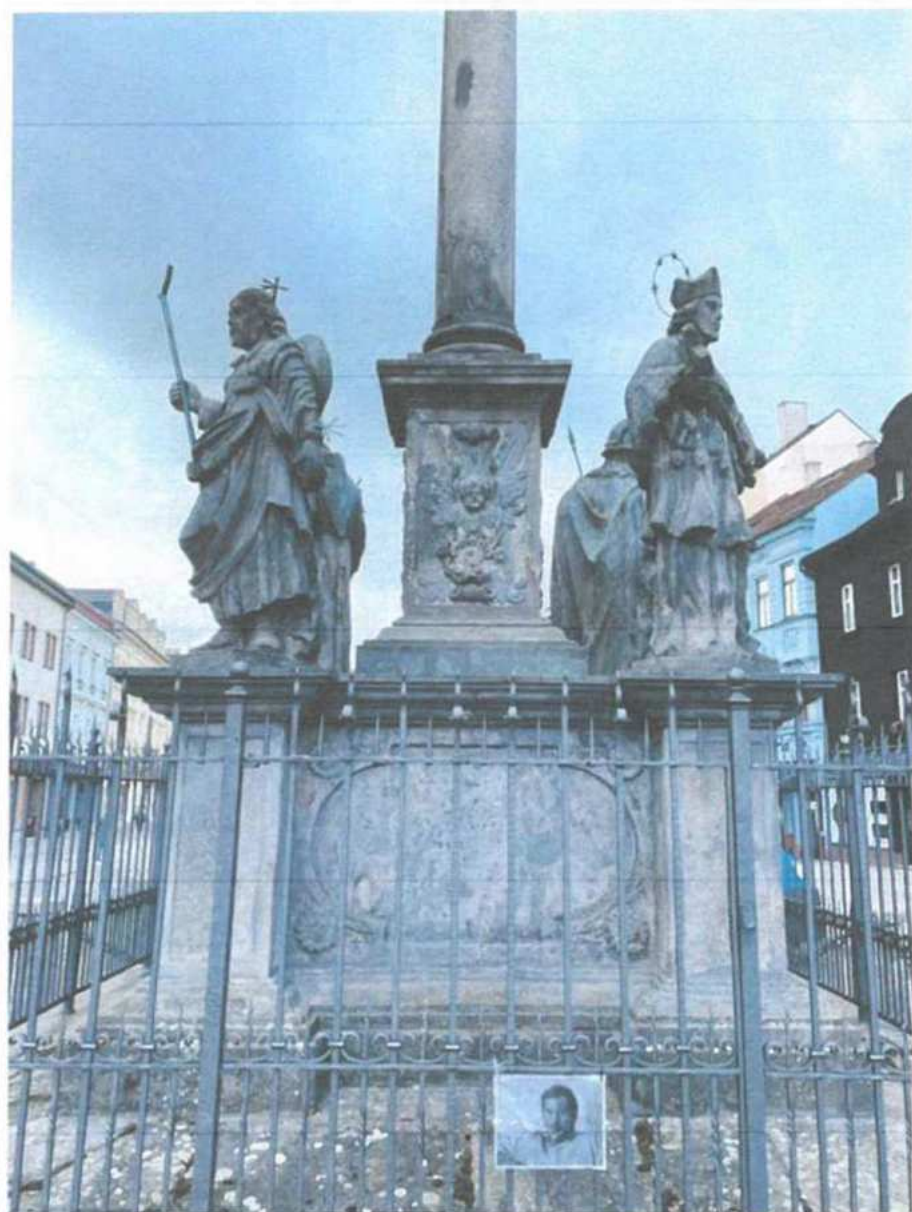
Foto č. 19. - Spodní část architektury sloupu se sochami - čelní pohled, viditelné výrazné povrchové znečištění především zčernalými krustami a pracovními depozity včetně sedimentu exhalací
