## Smlouva o dílo

## Návrh na restaurování

sloupu se sochou Panny Marie Immaculaty na starém náměstí v Sokolově

## 10. FOTODOKUMENTACE STAVU PŘED RESTAUROVÁNÍM

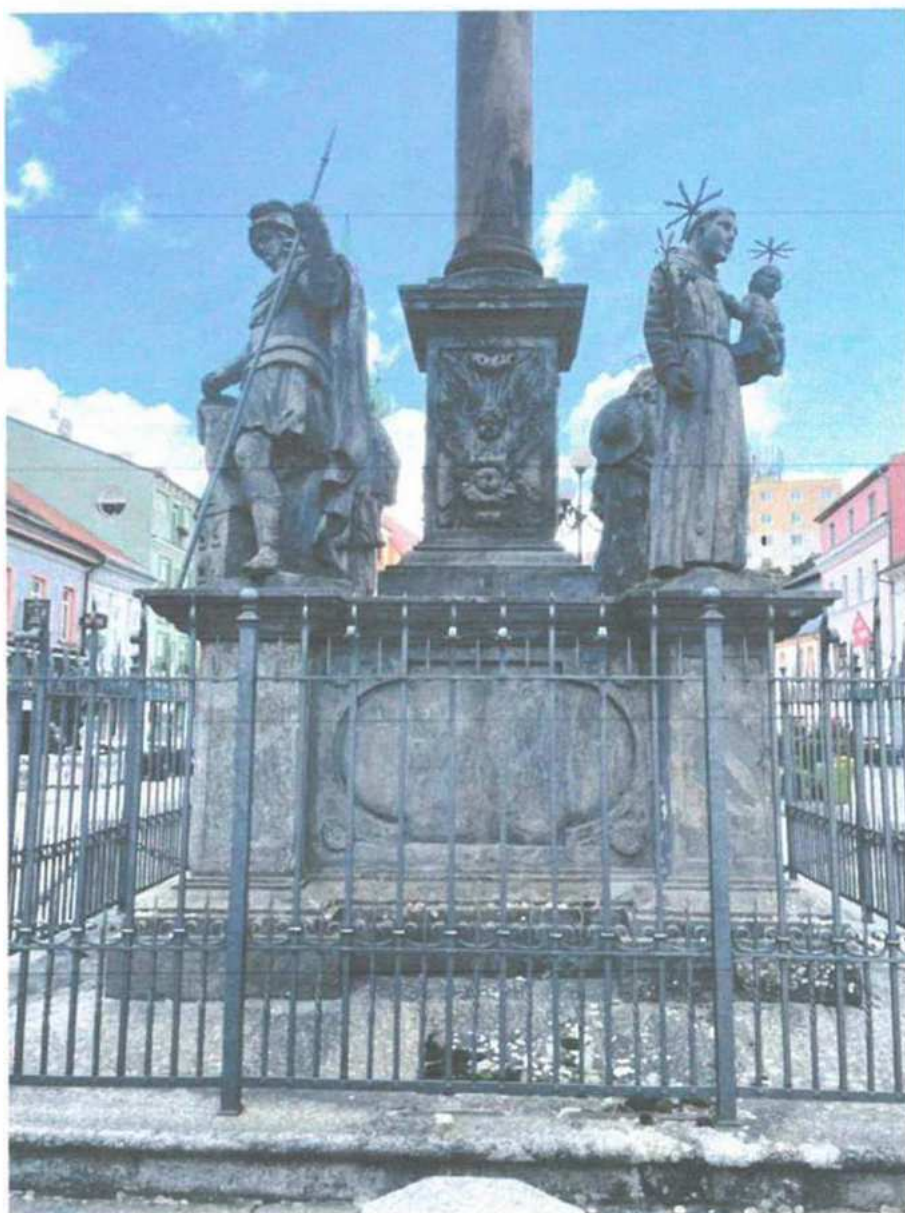
Foto č. 20. - Soudní část architektury sloupu se sochami - zadní pohled, viditelné výrazné povrchové znečištění především zčernalými krustami a pracovními depozity včetně sedimentu exhalací

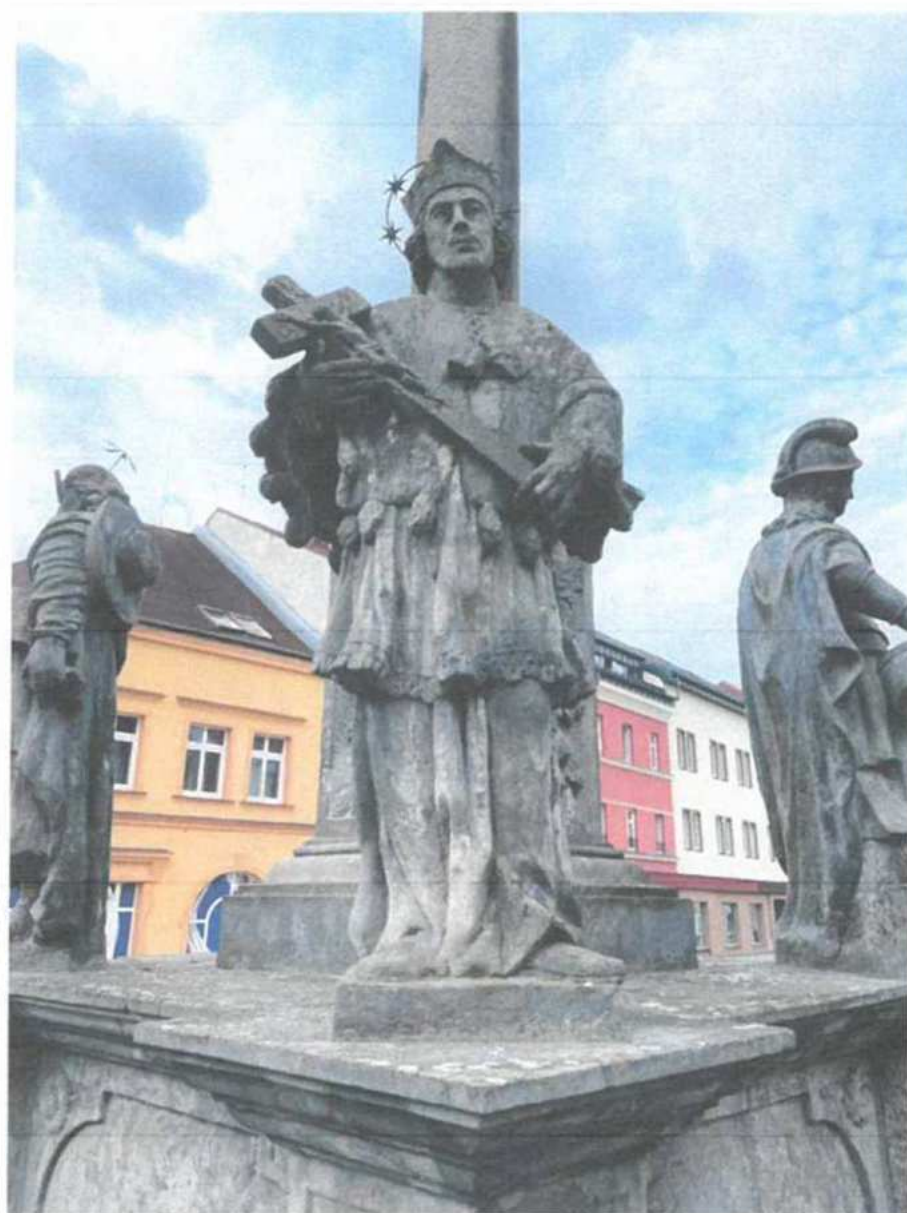
Foto č. 21 - Socha sv. Jana Nepomuckého, viditelné povrchové znečištění mechy a lišejníky včetně zrnky spolu se znečištění většiny povrchu prachovými depozity, exhalacemi a vzniklým krustovým poli

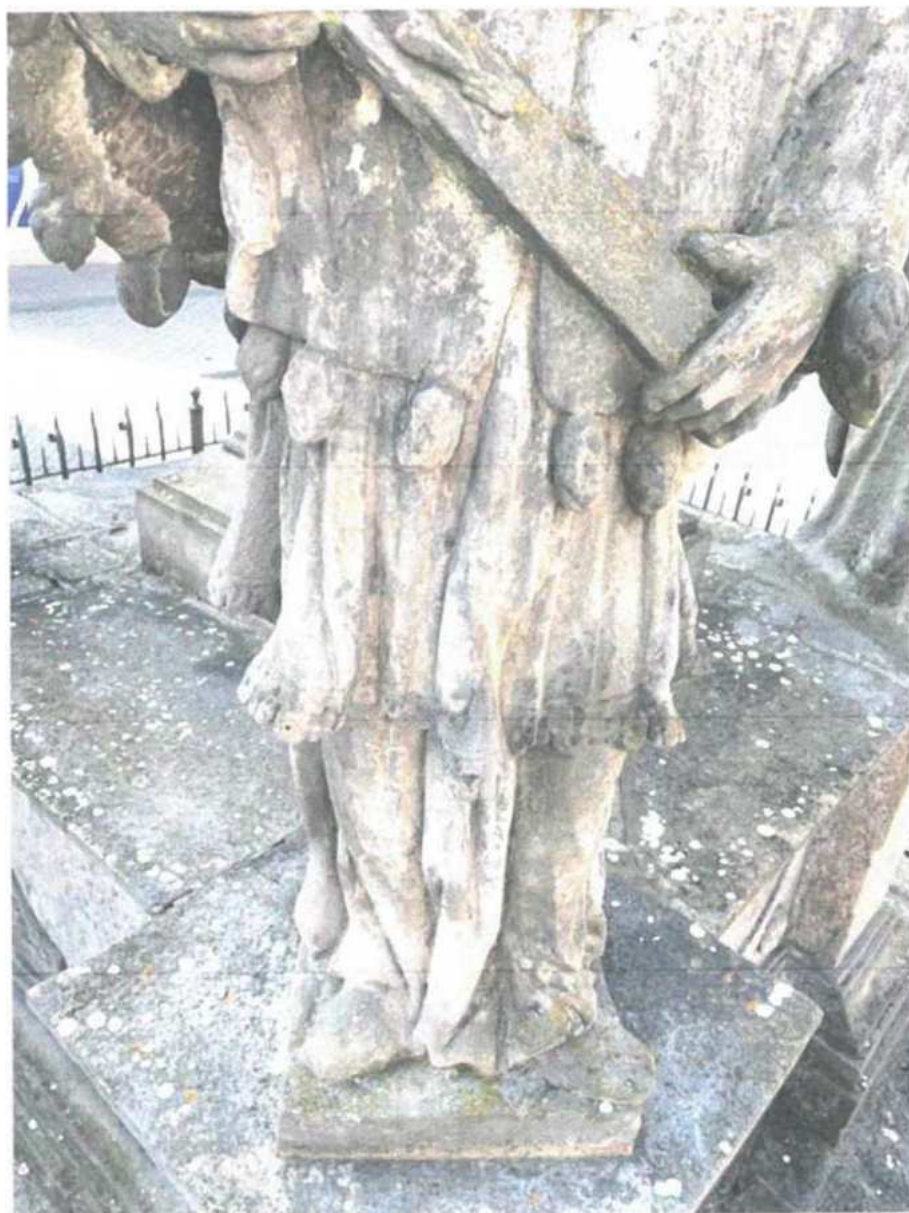
Foto č. 22. - Detail povrchové degradace kontrastující s různorodým povrchovým znečištěním sochy

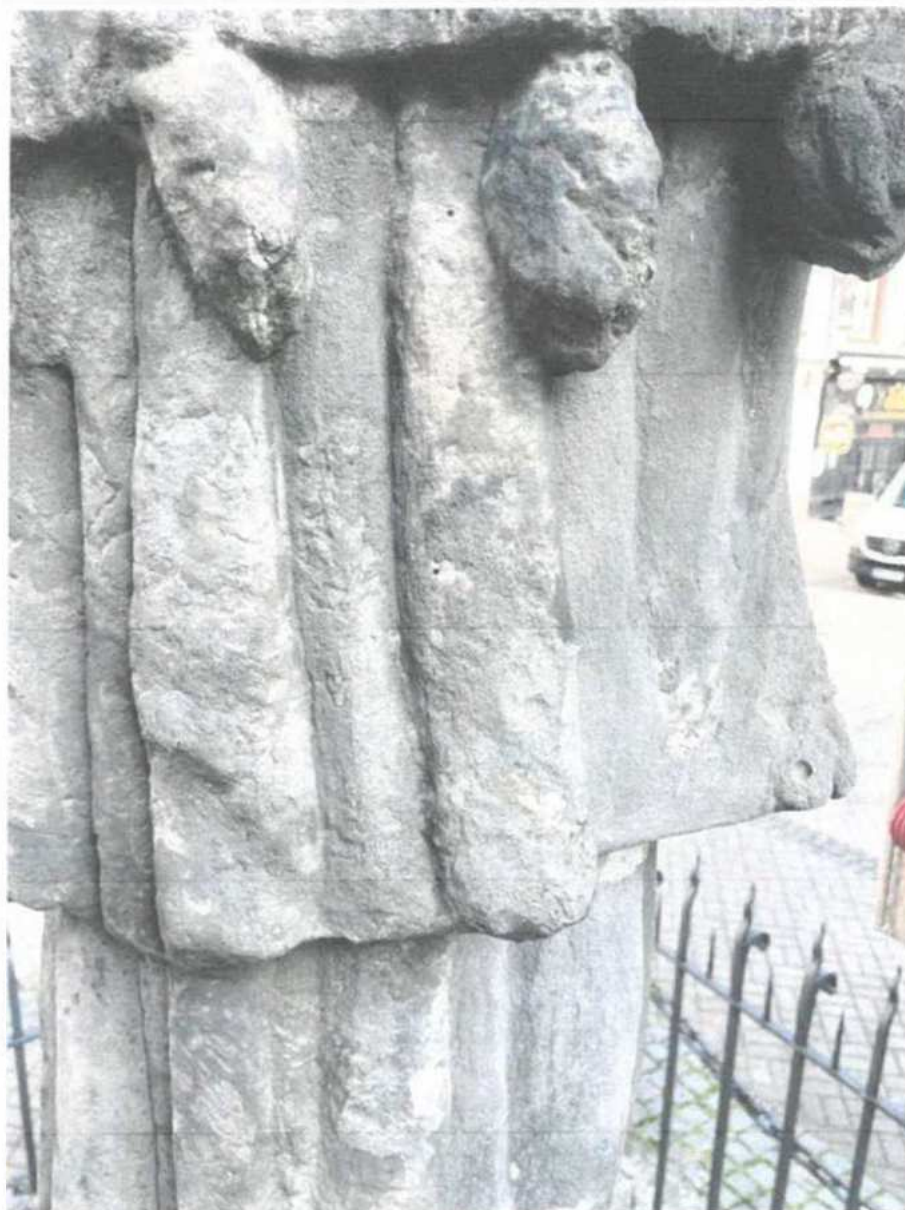
Foto č. 23. - Socha sv. Jana Nepomuckého - zadní pohled, viditelné rozsáhlé partie druhotného plastického doplnění spolu s povrchovým znečištěním

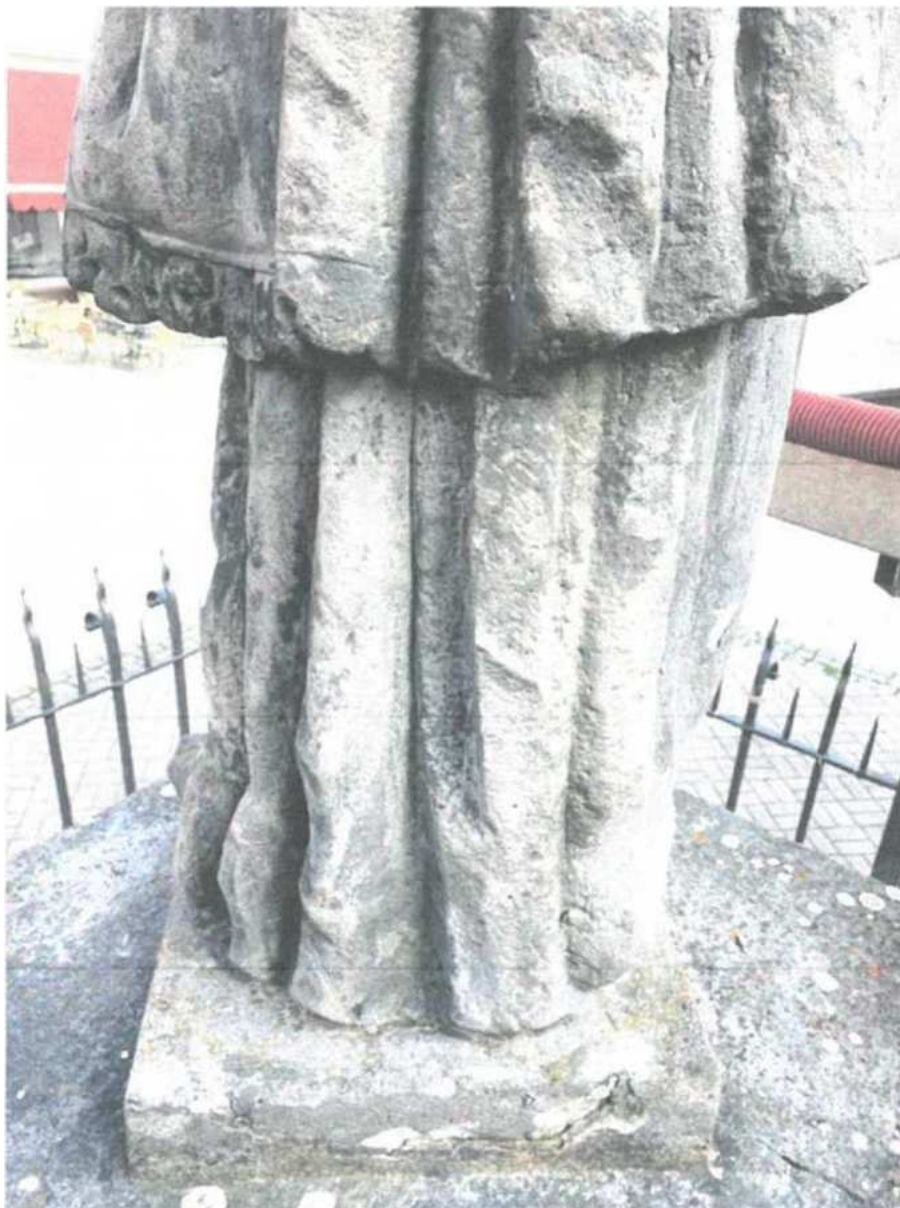
Foto č. 24. - Detail spodní části sochy sv. Jana Neomuckého, viditelná degradace pláty sochy s  
trhlinou na pohledově pravé straně

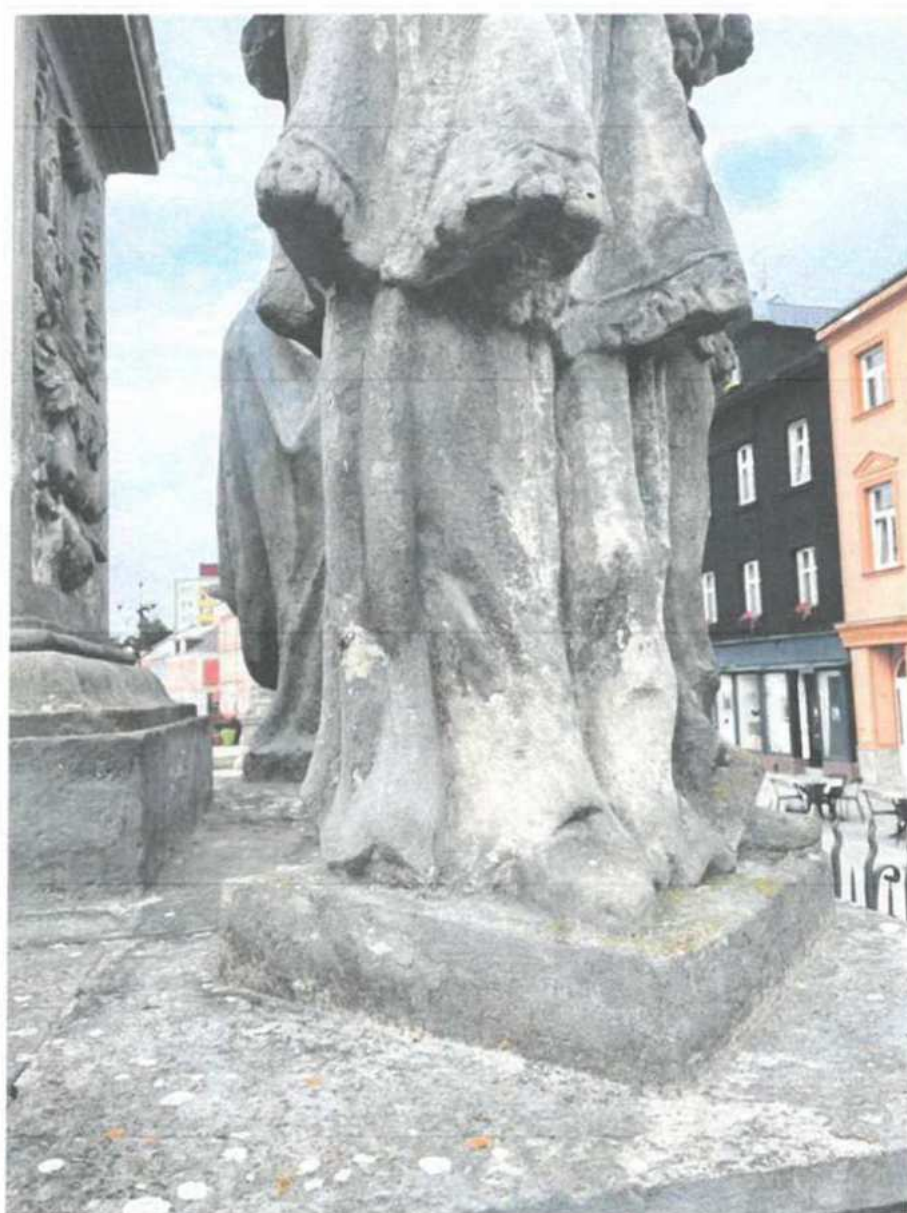
Foto č. 25. - Detail spodní části sochy sv. Jana Nepomuckého, viditelné plastické doplnění větších celků včetně zčernalých krustových polí neprodělně uzavírající povrch pískovcového materiálu

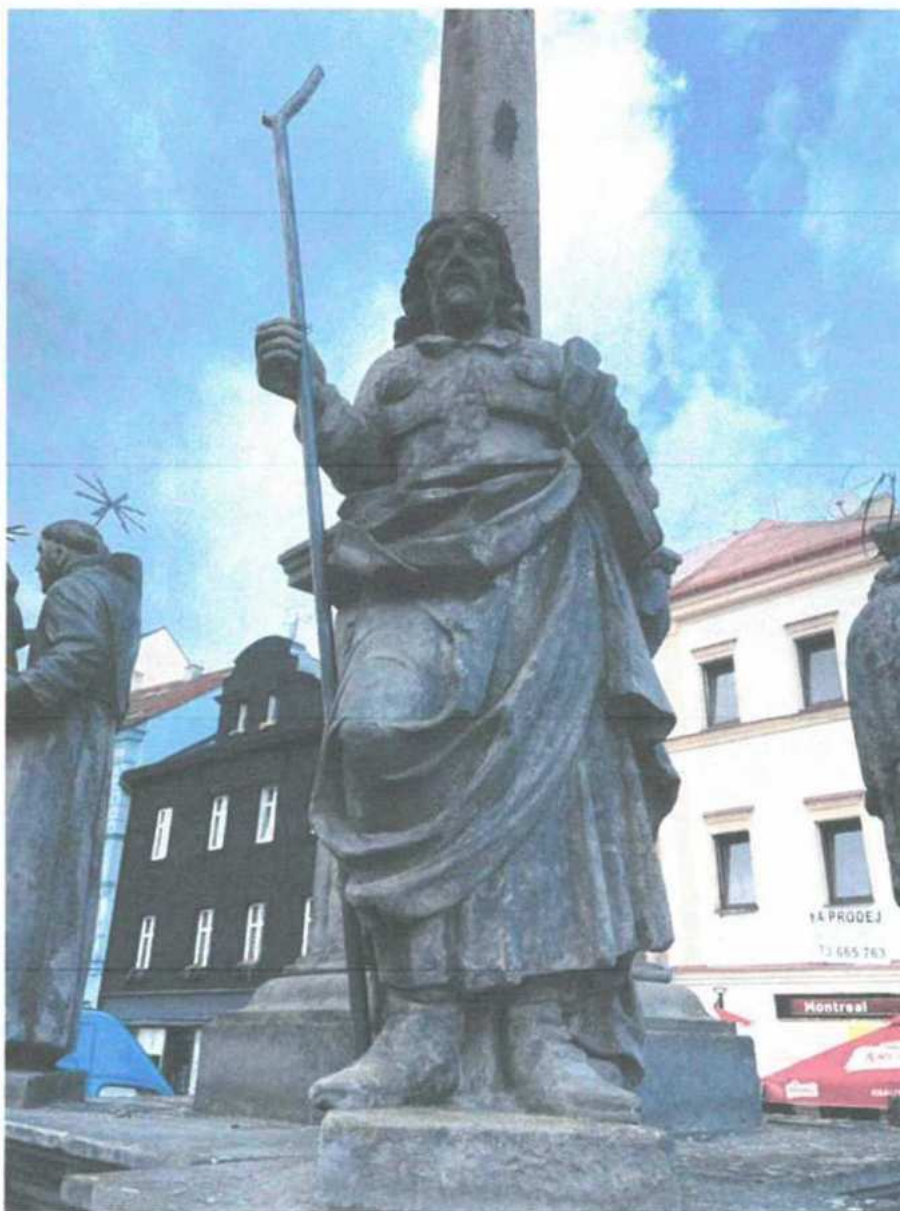
Foto č. 26. - Socha sv. Jakuba Většího, socha je v současné době výrazně znečištěna včetně rozsáhlých druhotných doplnků - rekonstrukce pravé ruky přidržující berlu

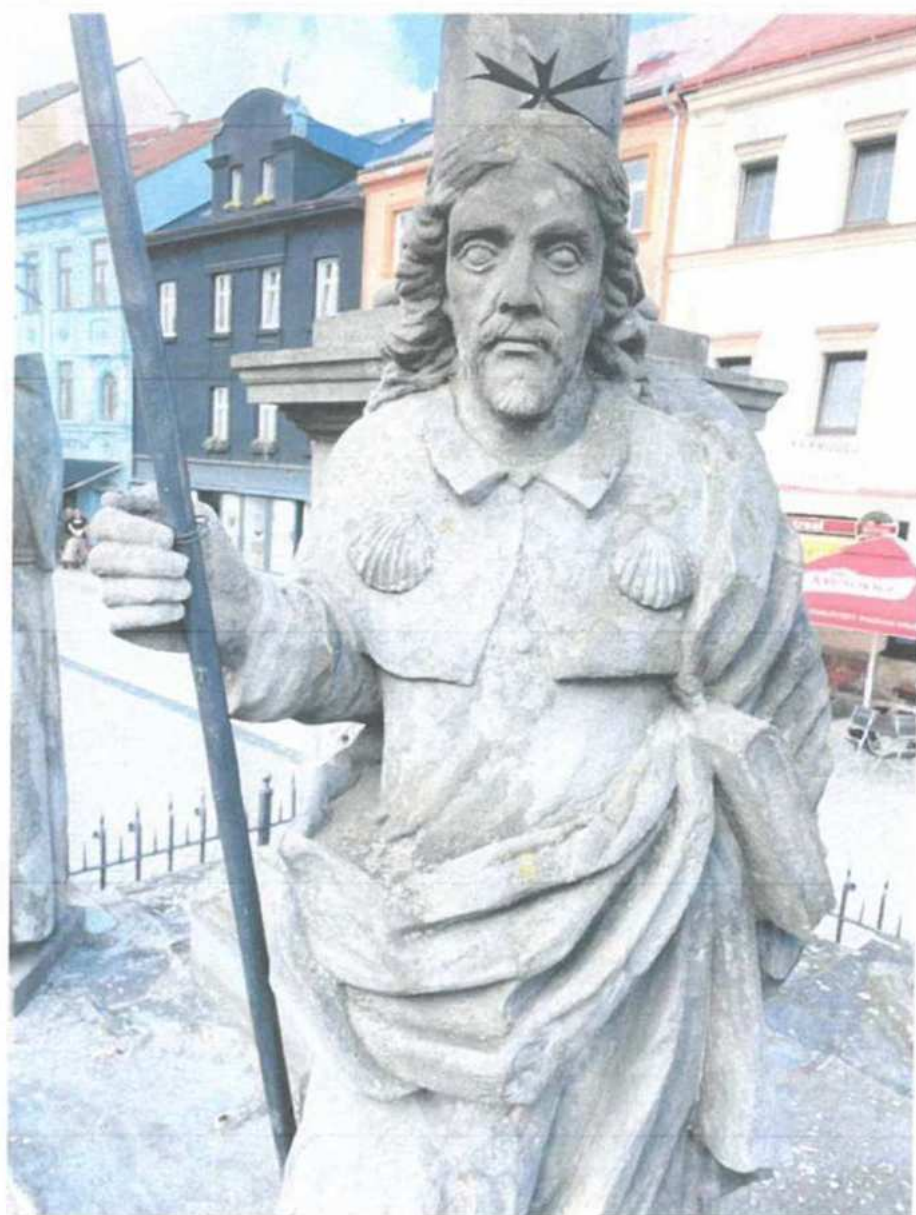
Foto č. 27. - Detail poprsí sochy sv. Jakuba Většího, povrchové znečištění vodorovných partií mechy a lišejníky spolu s krustami, prachovými depozity a exhalacemi, povrch sochy je ve větší míře druhotně plasticky doplněn

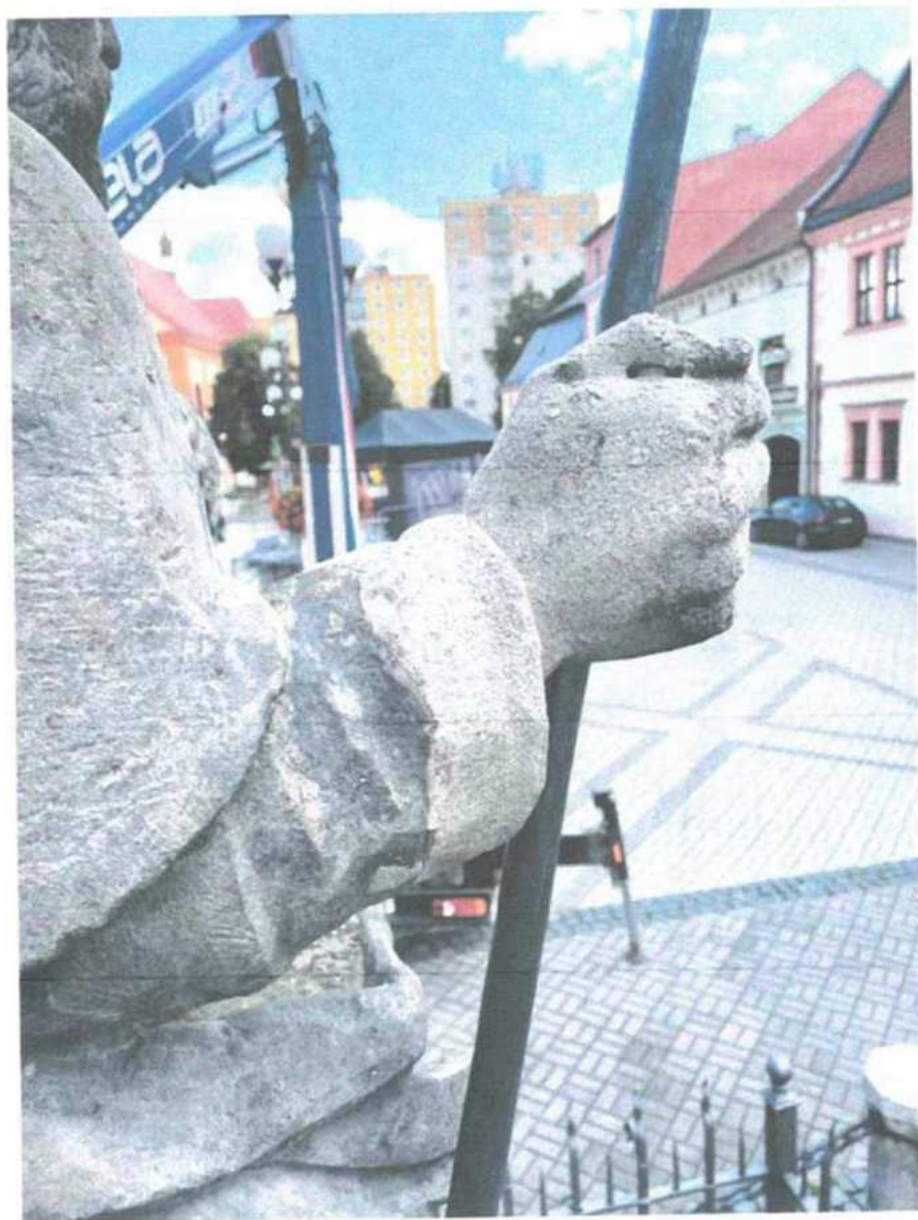
Foto č. 28. - Detail rekonstrukce pravé ruky sochy sv. Jakuba Většího

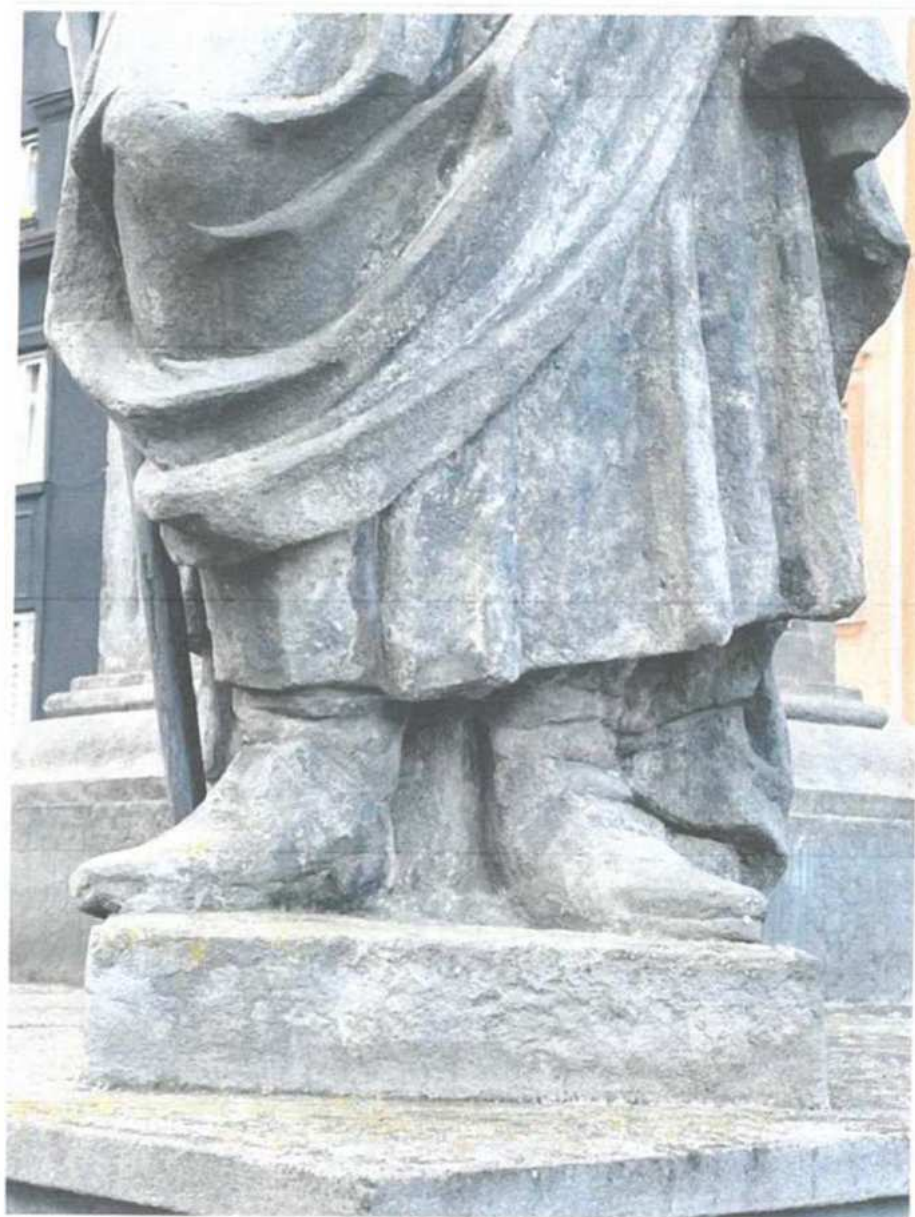
Foto č. 29. - Detail povrchového znečištění sochy sv. Jakuba Většího

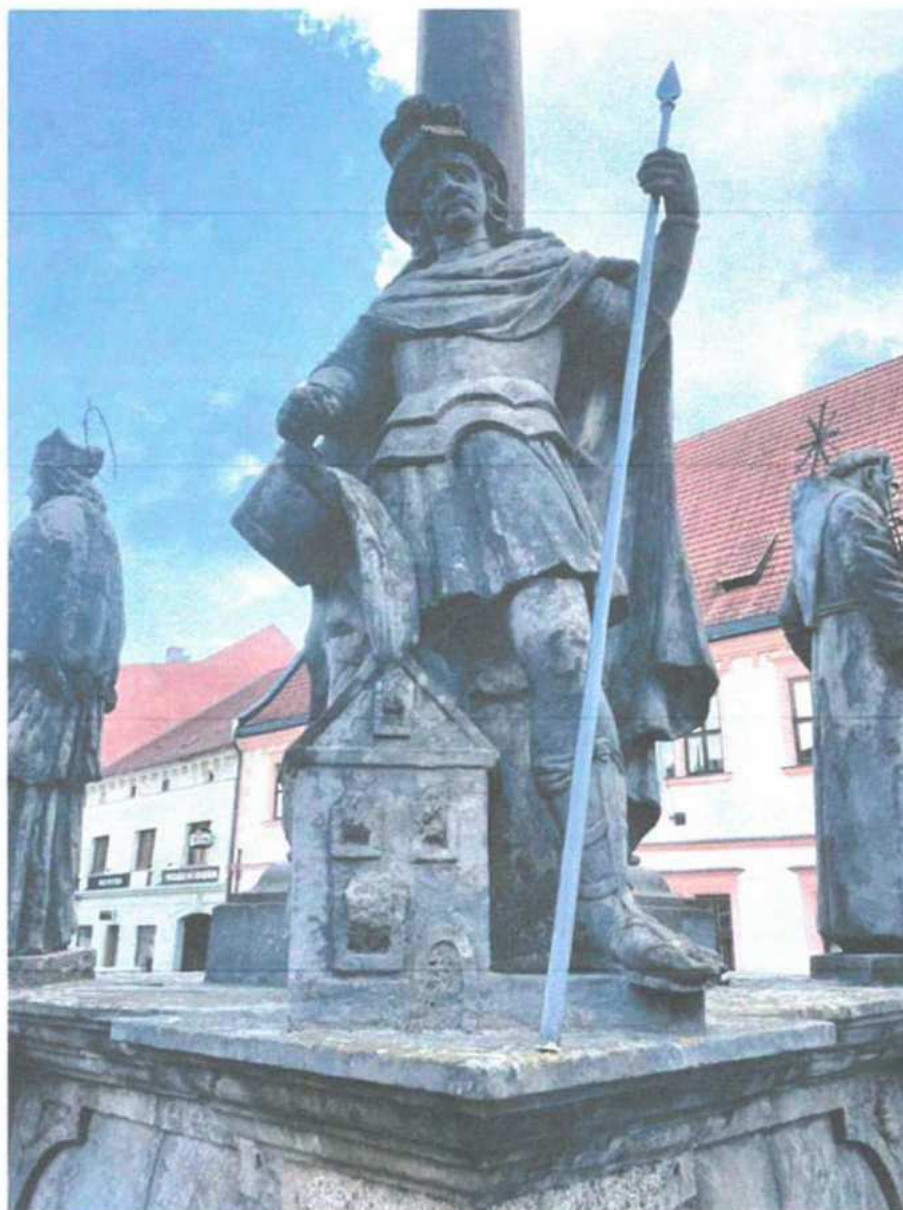
Foto č. 30. - Socha sv. Floriána, z hlediska druhotného doplnění a povrchové degradace nepůsobí socha světce tak poškozeným dojmem, na povrchu je rovněž viditelné výrazné povrchové znečištění

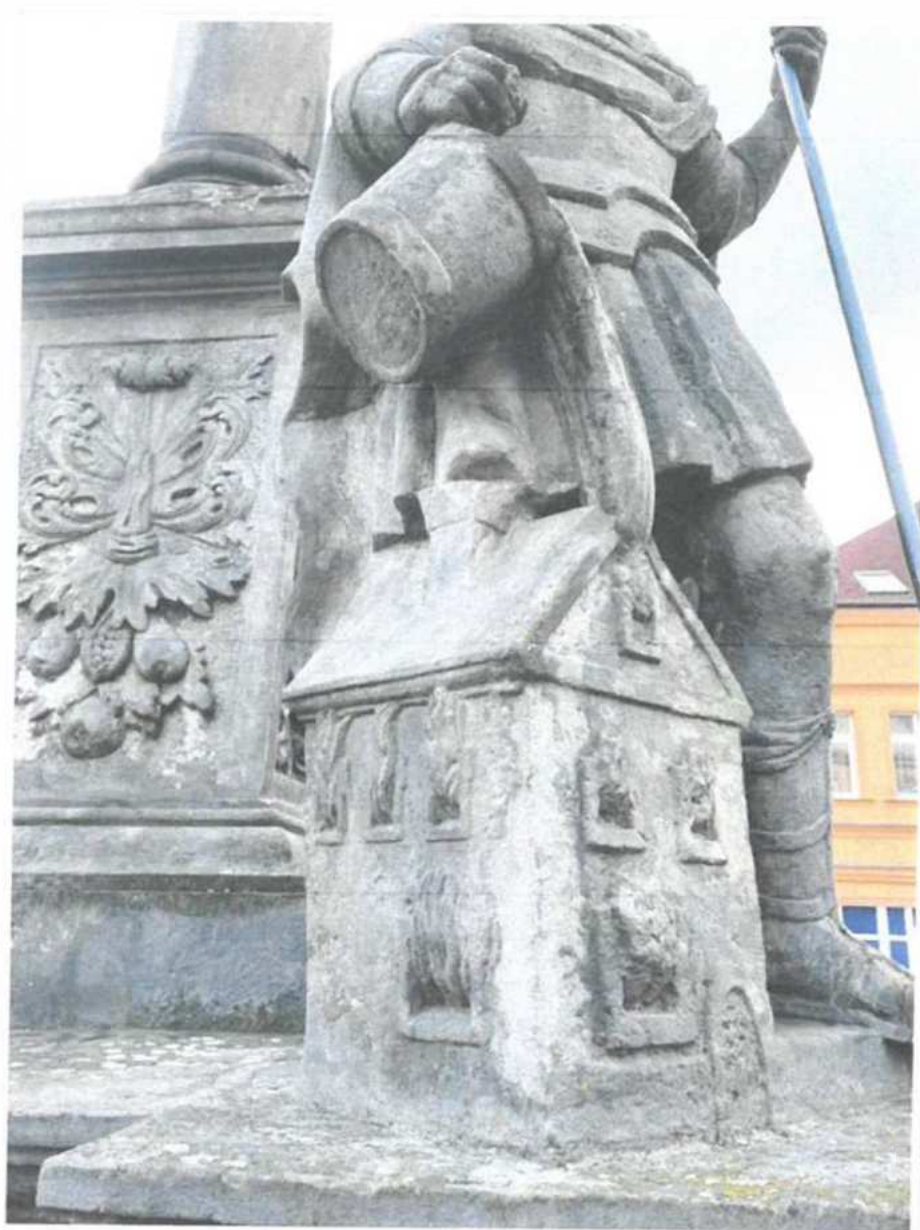
Foto č. 31. - Detail povrchové degradace a znečištění části domu při noze sv. Floriána

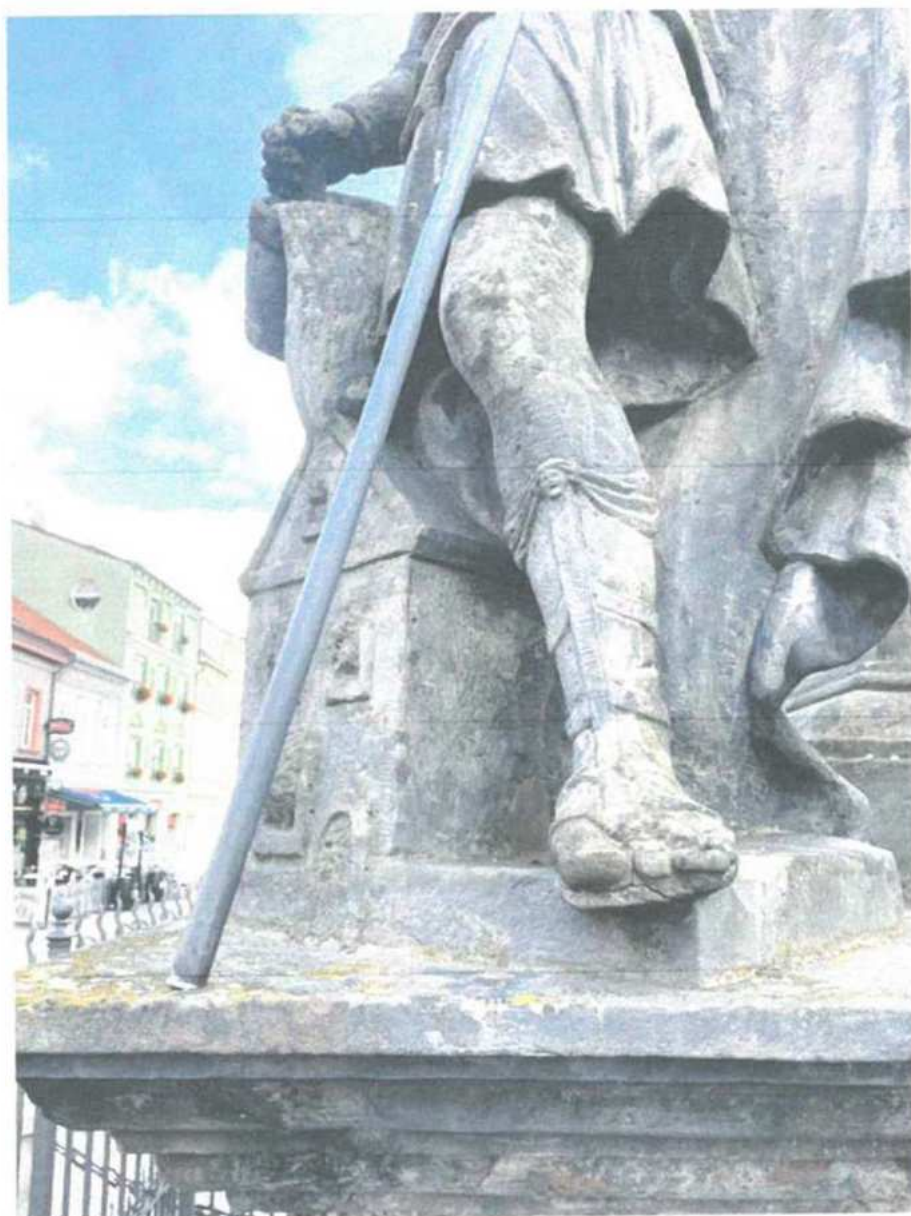
Foto č. 32. - Detail spodní části sochy sv. Floriána, povrchové znečištění krustami včetně biologického znečištění vodorovných partií sochy a podesty

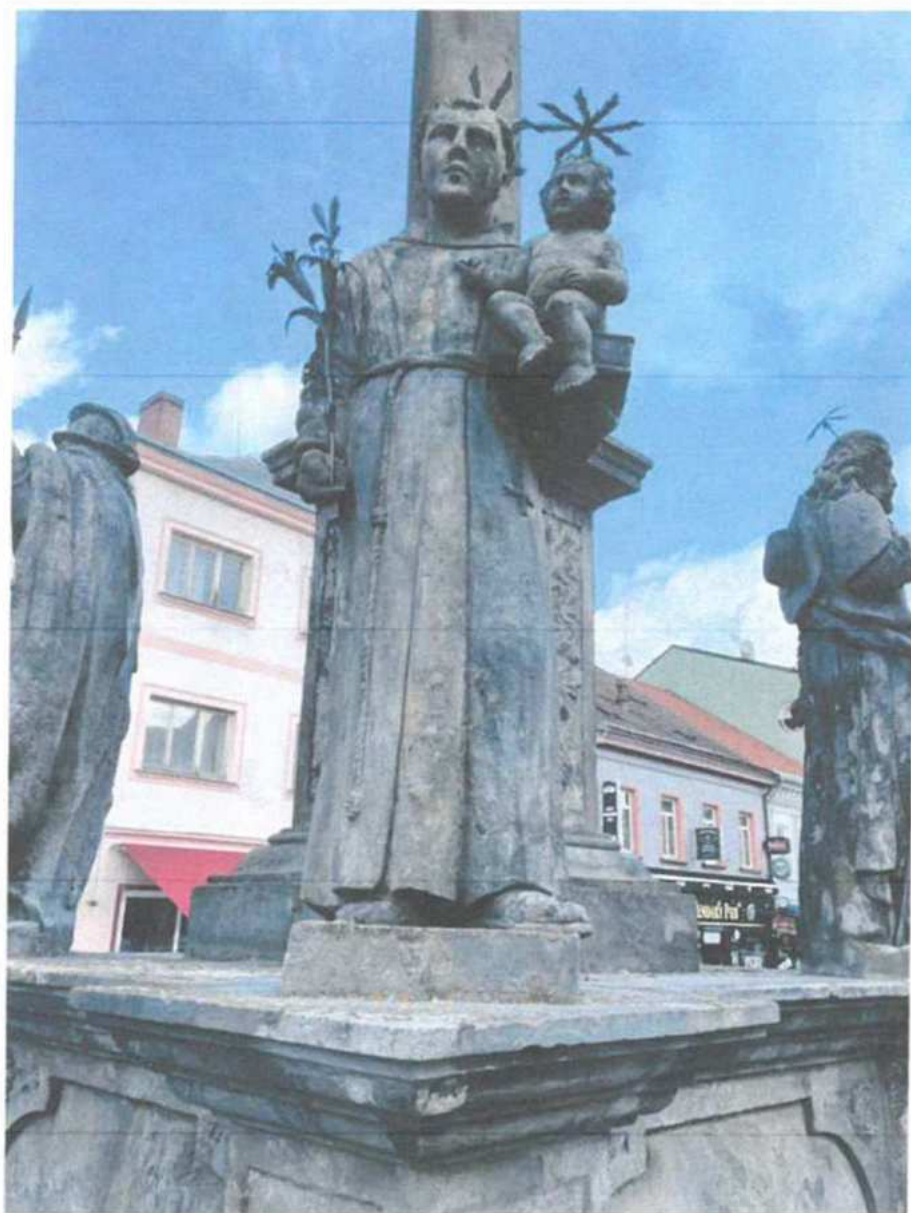
Foto č. 33. - Socha sv. Antonína Paduánského s Ježíškem, socha je výrazně povrchově znečištěna a druhotně doplněna v místech draperie pravé ruky světce přidržující atribut lilie

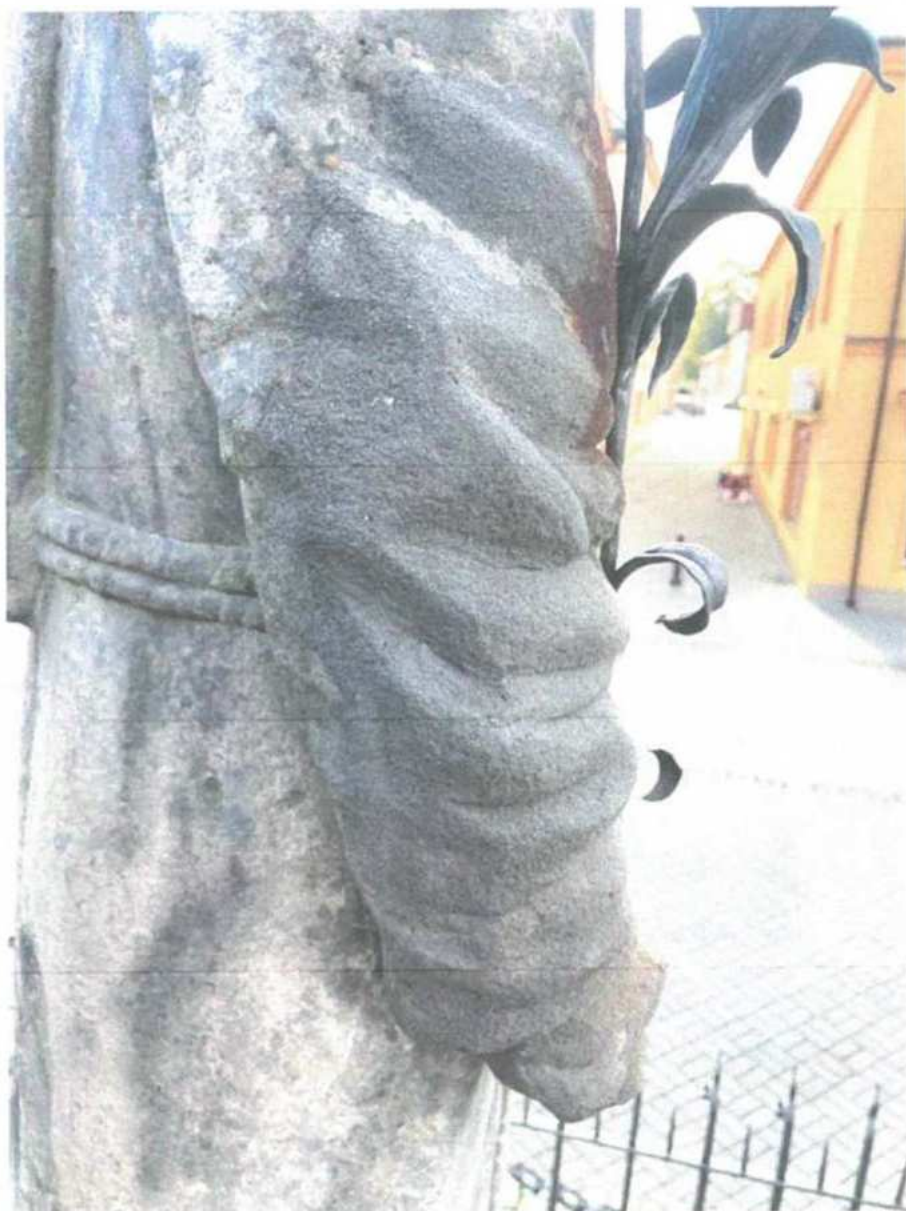
Foto č. 34. - Detail plastického doplnění draperie pravé ruky prorčující III

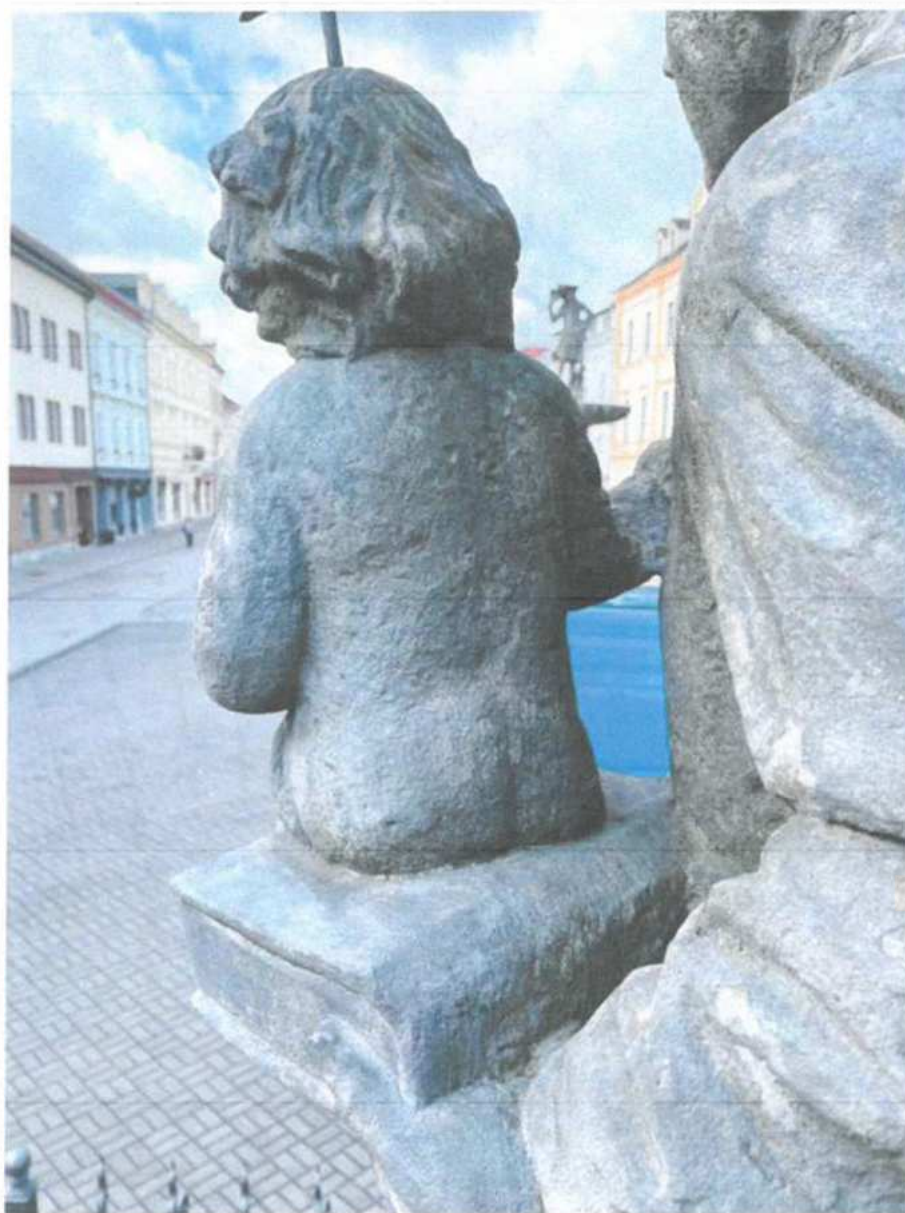
**Foto č. 35.** - Pohled na zadní stranu malého Ježíška sedícího na knize po levé straně sochy sv. Antonína Paduánského, celkový povrch je výrazně znečištěn krustami, prachovými depozity a exhalacemi

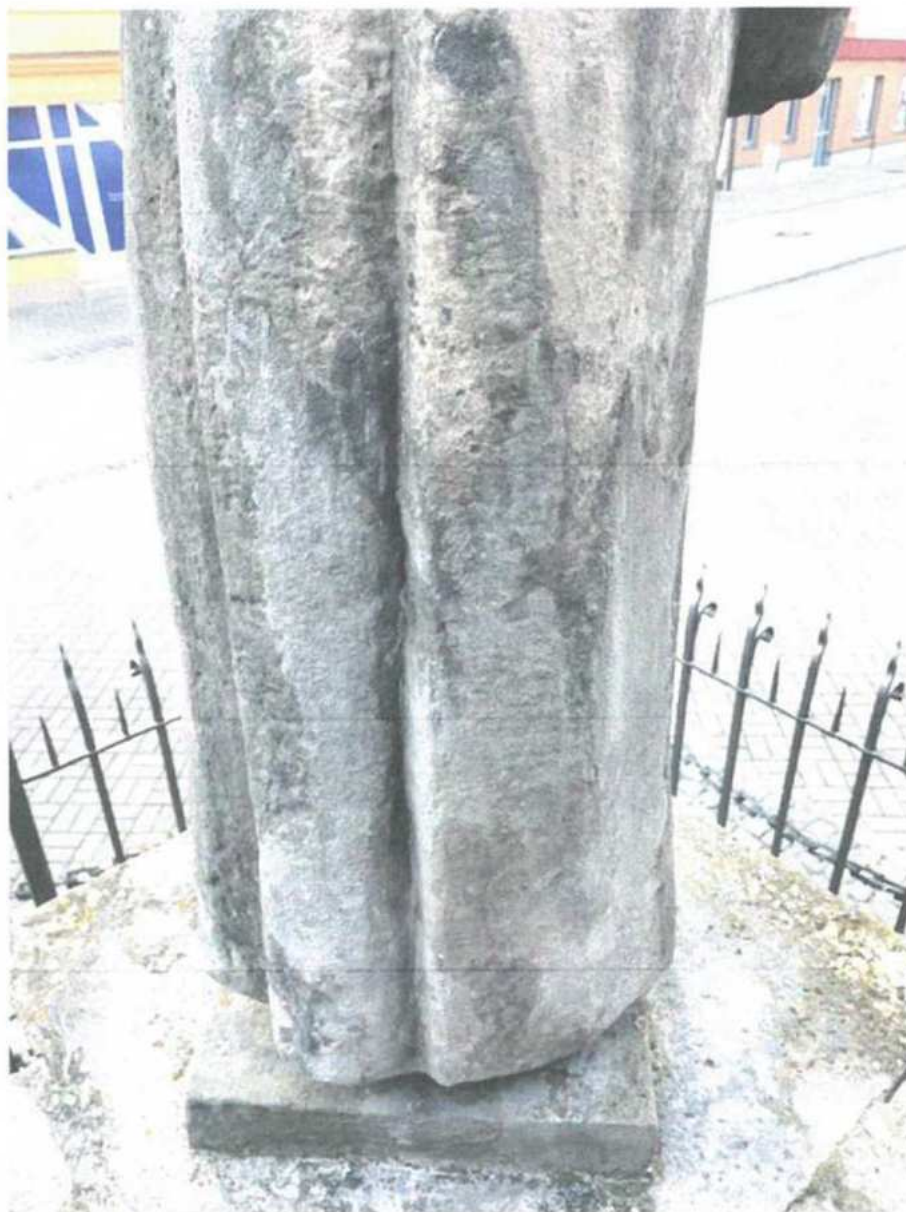
Foto č. 36. - Detail povrchového znečištění zadní strany sochy sv. Antonína Paduánského

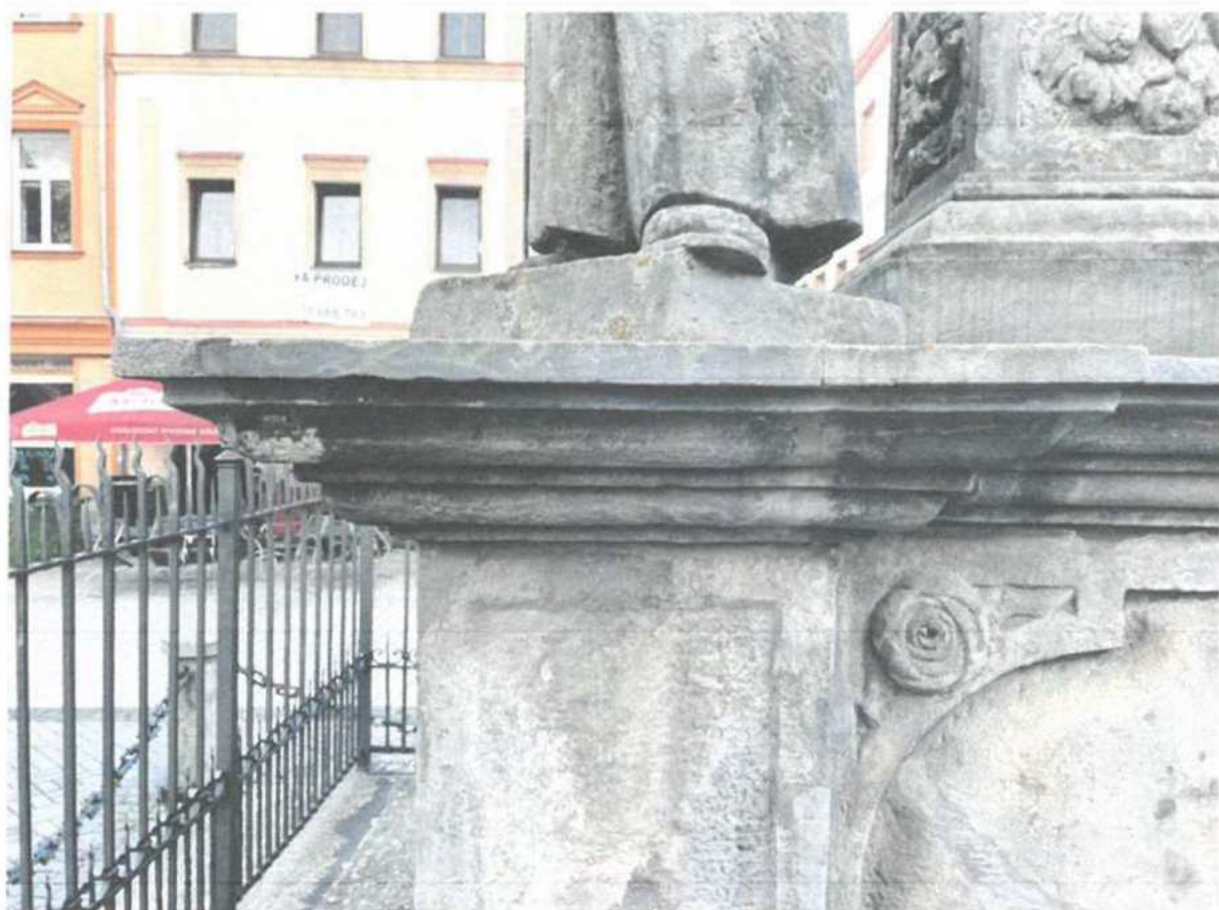
Foto č. 37. - Detail druhotného doplnění a povrchového ztenčení plasticky výrazné římsy soklové architektury sloupu

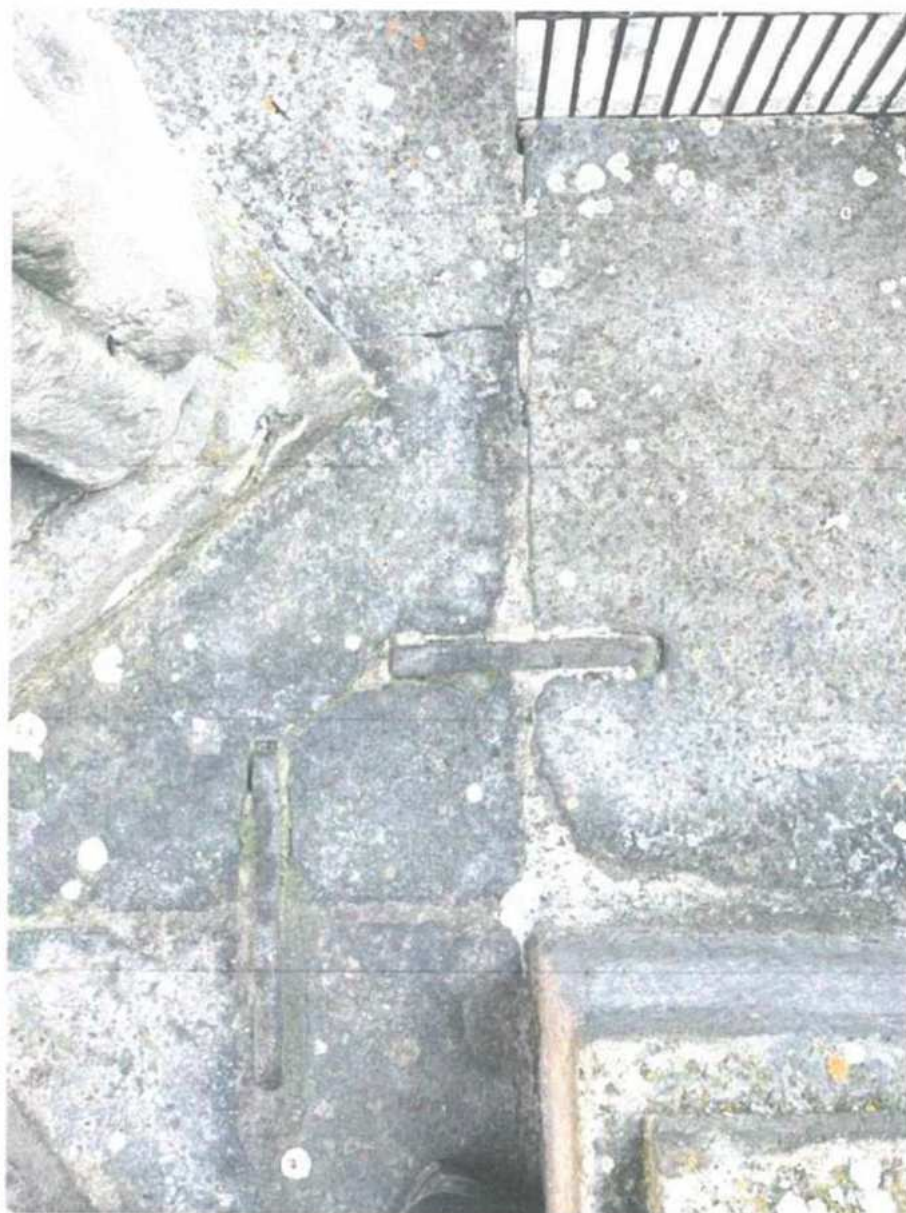
Foto č. 38. - Detail spárování a propojení jednotlivých bloků na vrchní straně soklové části sloupu, jedná se o podestu se sochami světců, vodorovné partie jsou výrazně povrchově znečištěny krustami oálo pak ale rovněž silnými vrstvami mechů a lišejníků

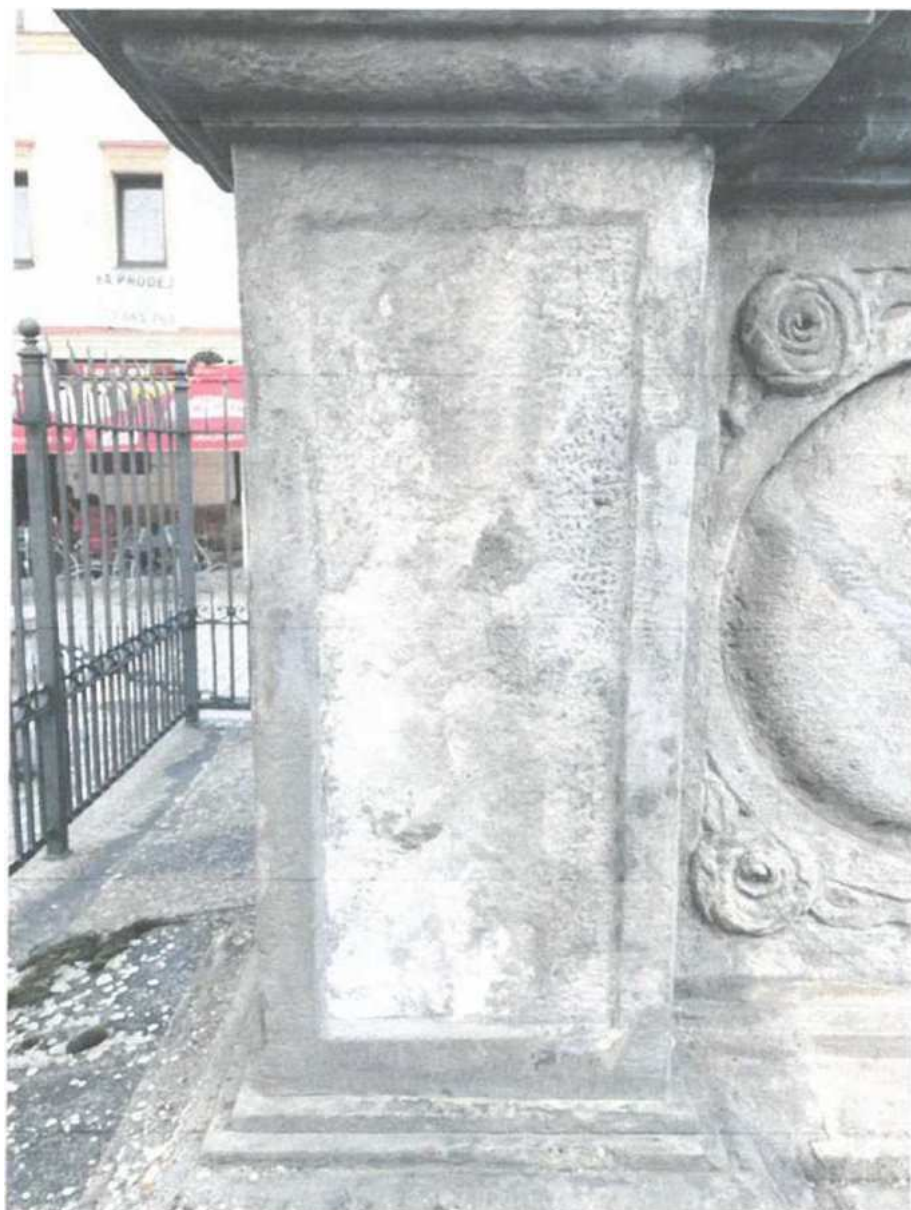
Foto č. 39. - Část nárožního plíže soklové části sloupu, viditelné vyžlé drsné doplnění včetně výrazného povrchového znečištění pískovcového materiálu, rovněž je zde patrná lokální degradace obnaženého pískovcového materiálu kontrastující se svým okolím
