## Smlouva o dílo

## Návrh na restaurování

sloupu se sochou Panny Marie Immaculaty na starém náměstí v Sokolově

## 10. FOTODOKUMENTACE STAVU PŘED RESTAUROVÁNÍM

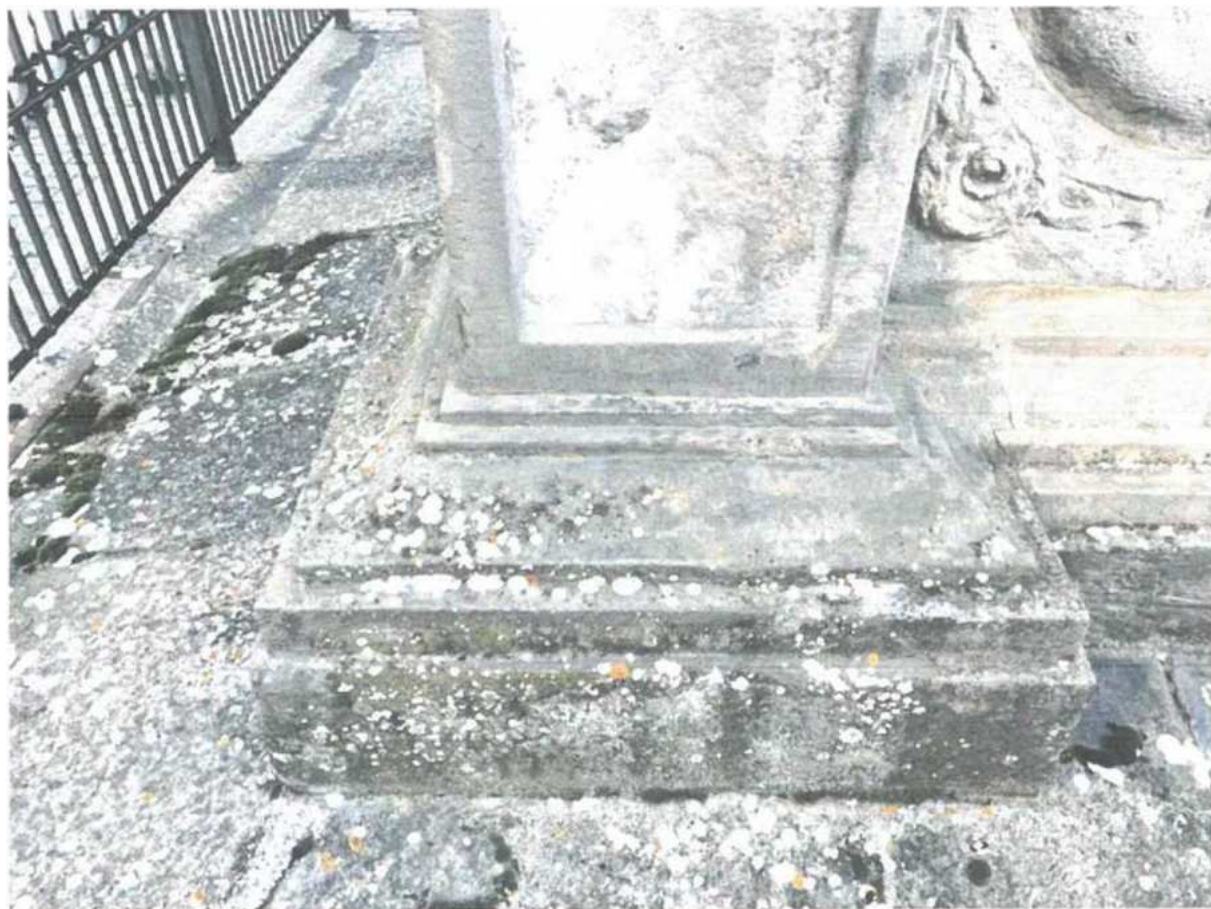
Foto č. 40. - Detail degradace a povrchového znečištění profilované patky nároží soklové části sloupu

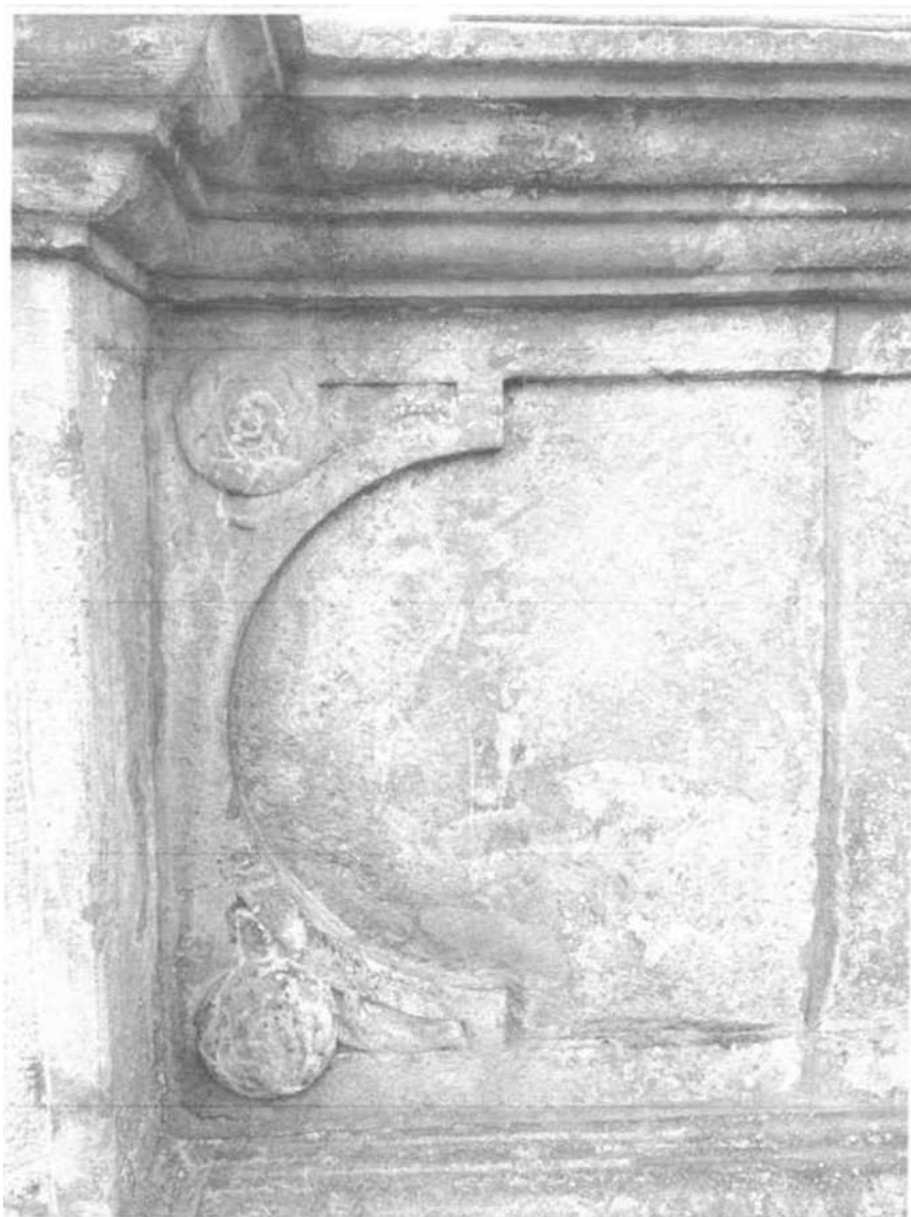
**Foto č. 41.** - Detail degradace a povrchového znečištění plochy se zapuštěným zrcadlem soklové architektury sloupů s růžemi v rozích, druhotné opínění velkého rozsahu na profilovaných partiích vóčtí:ně ohracovaných částech plochy

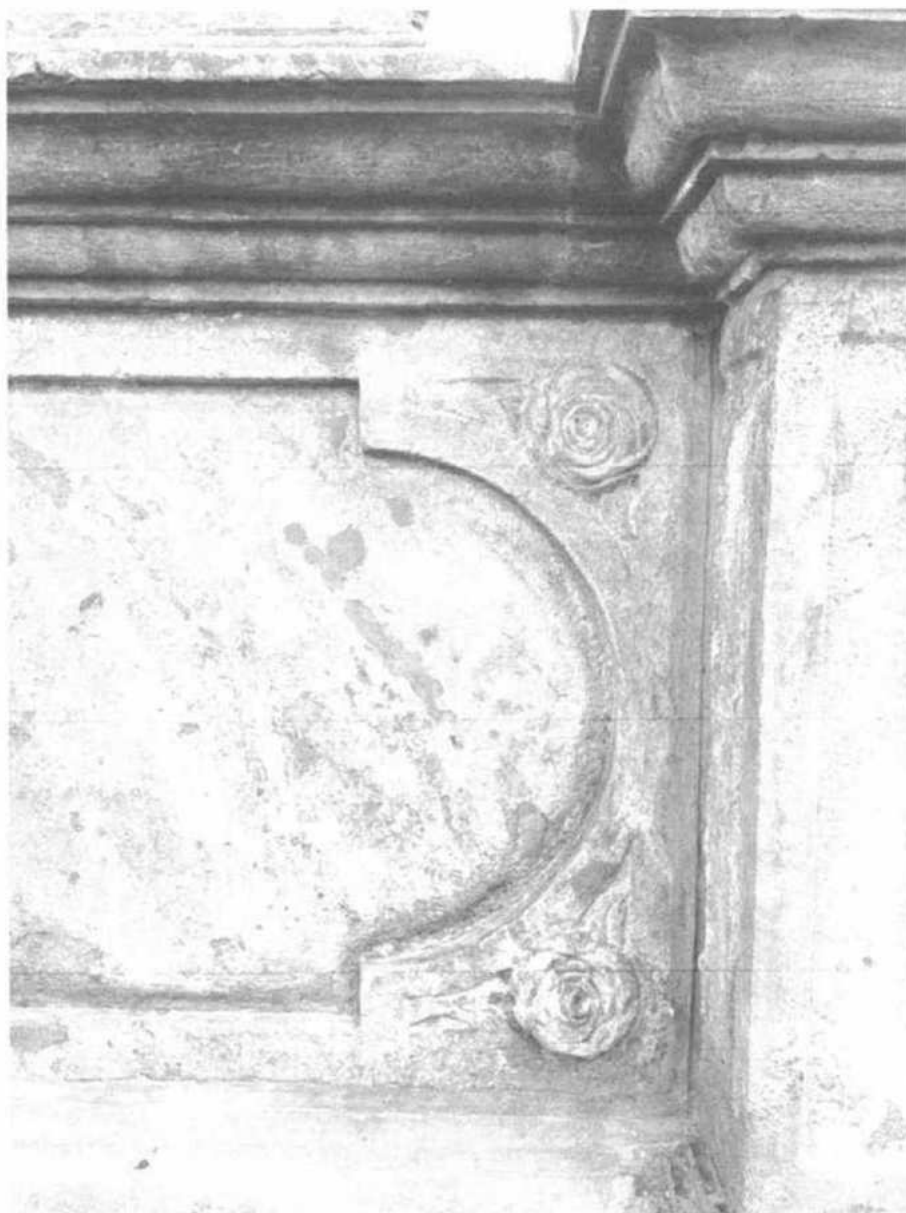
Foto č. 42. - Detail degradace a povrchového znečištění plochy se zapuštěným zrcadlem soklové architektury sloupu zobrazené v rozích růžem

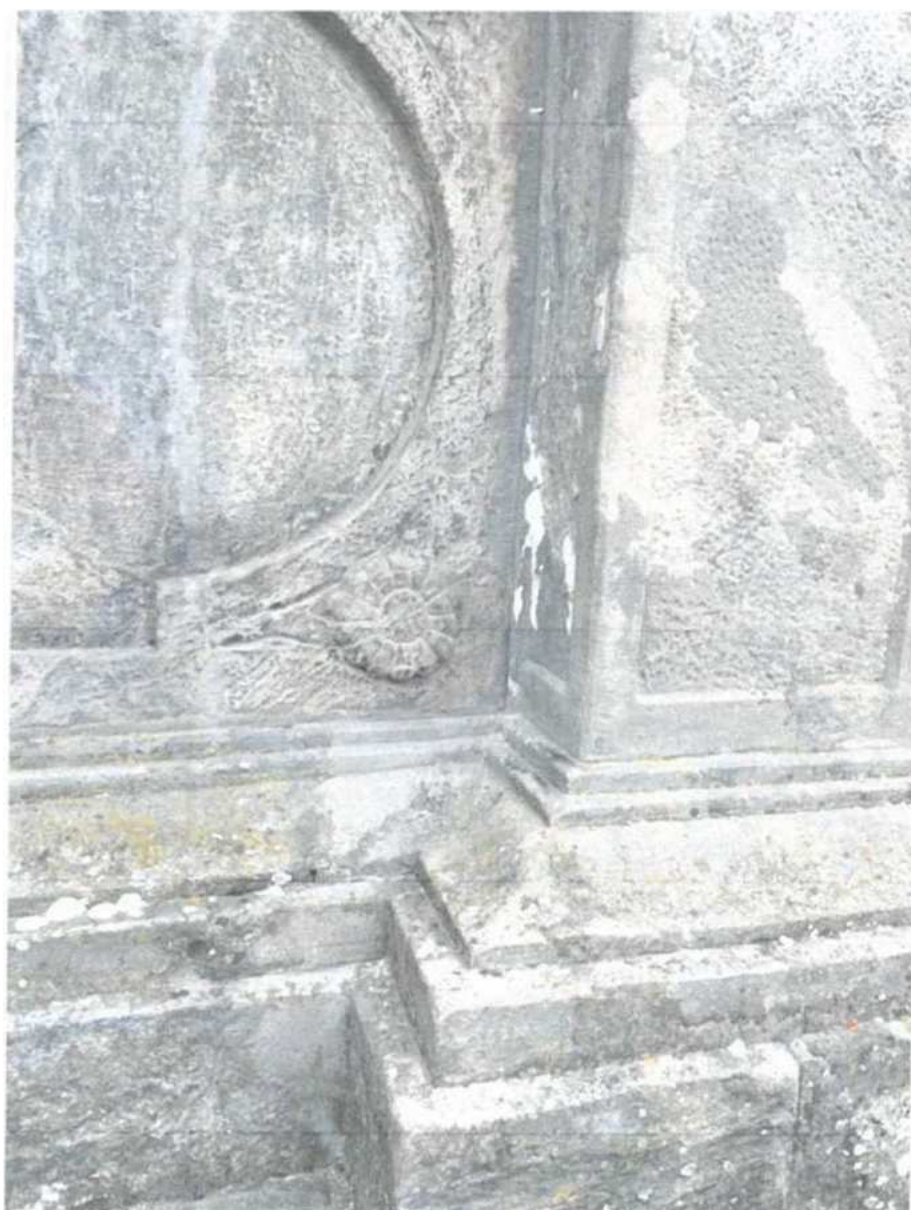
Foto č. 43. - Detail výrazného povrchového znečištění včetně vyžilého kruhového doplnění profilované palky sloupu v nároží

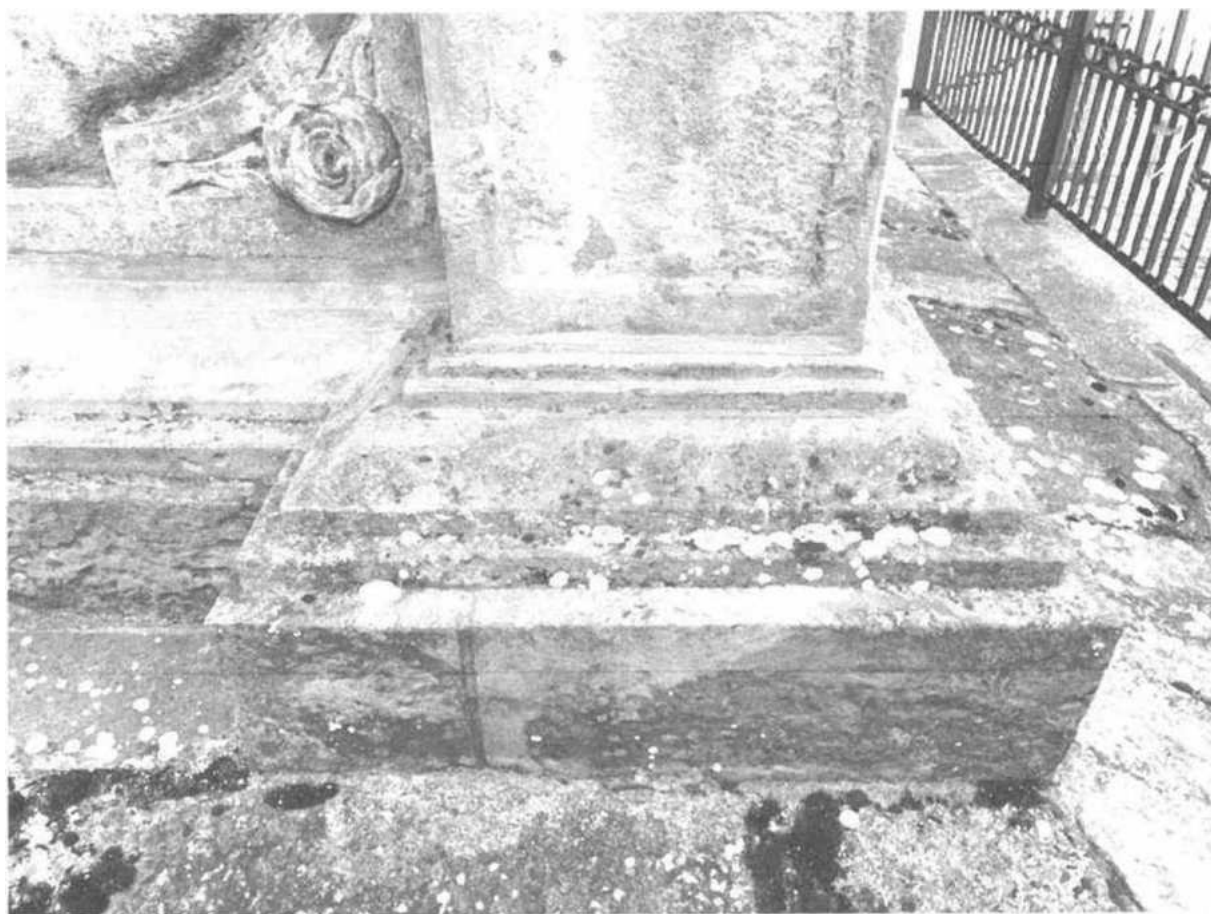
Foto č. 44. - Detail degradace a povrchového znečištění profilované patky nároží soklové části sloupu

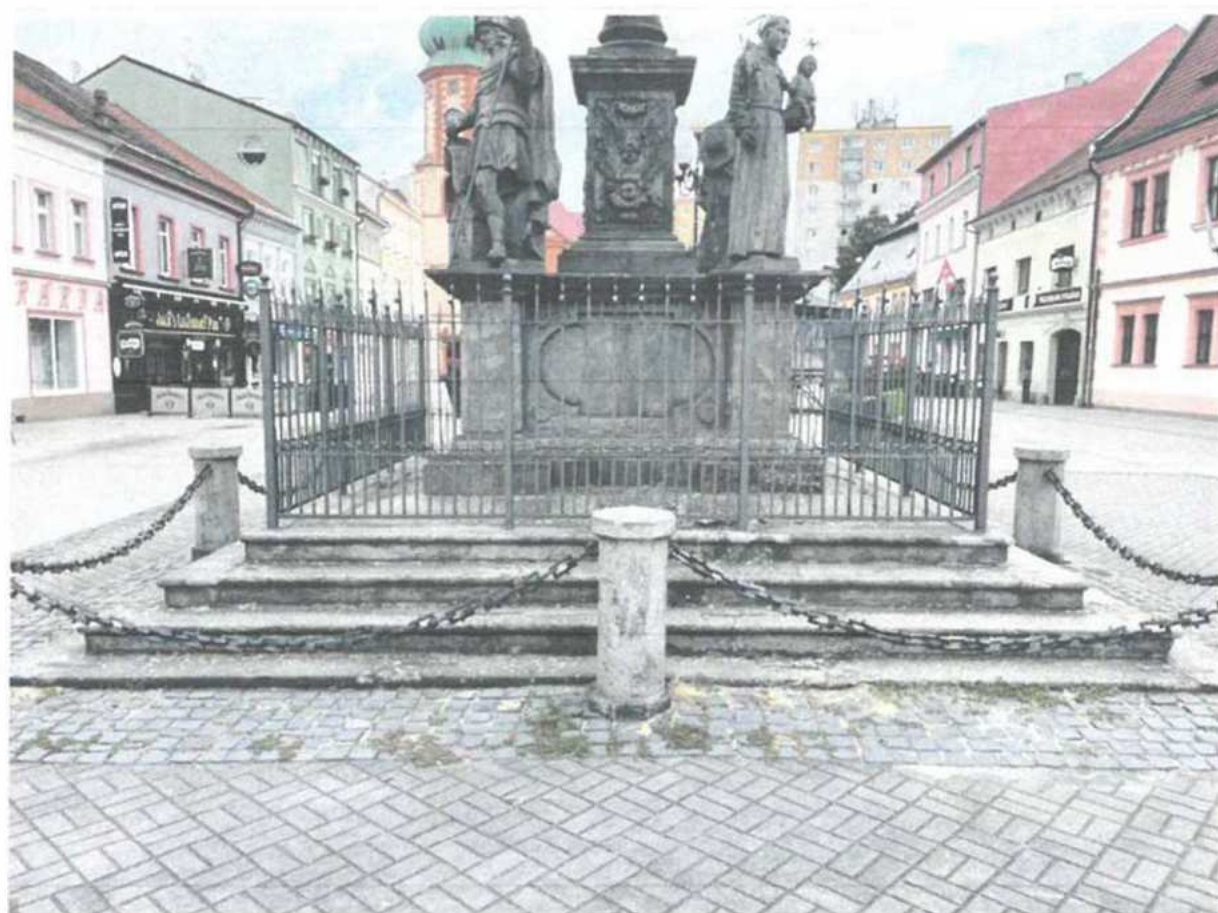
Foto č. 45. - Spodní část sloupu se sochou Panny Marie Immaculaty a sochami světců ve spodní části architektury, celkový pohled na spodní část sloupu se schodovými stupni a sloupky ze žuly

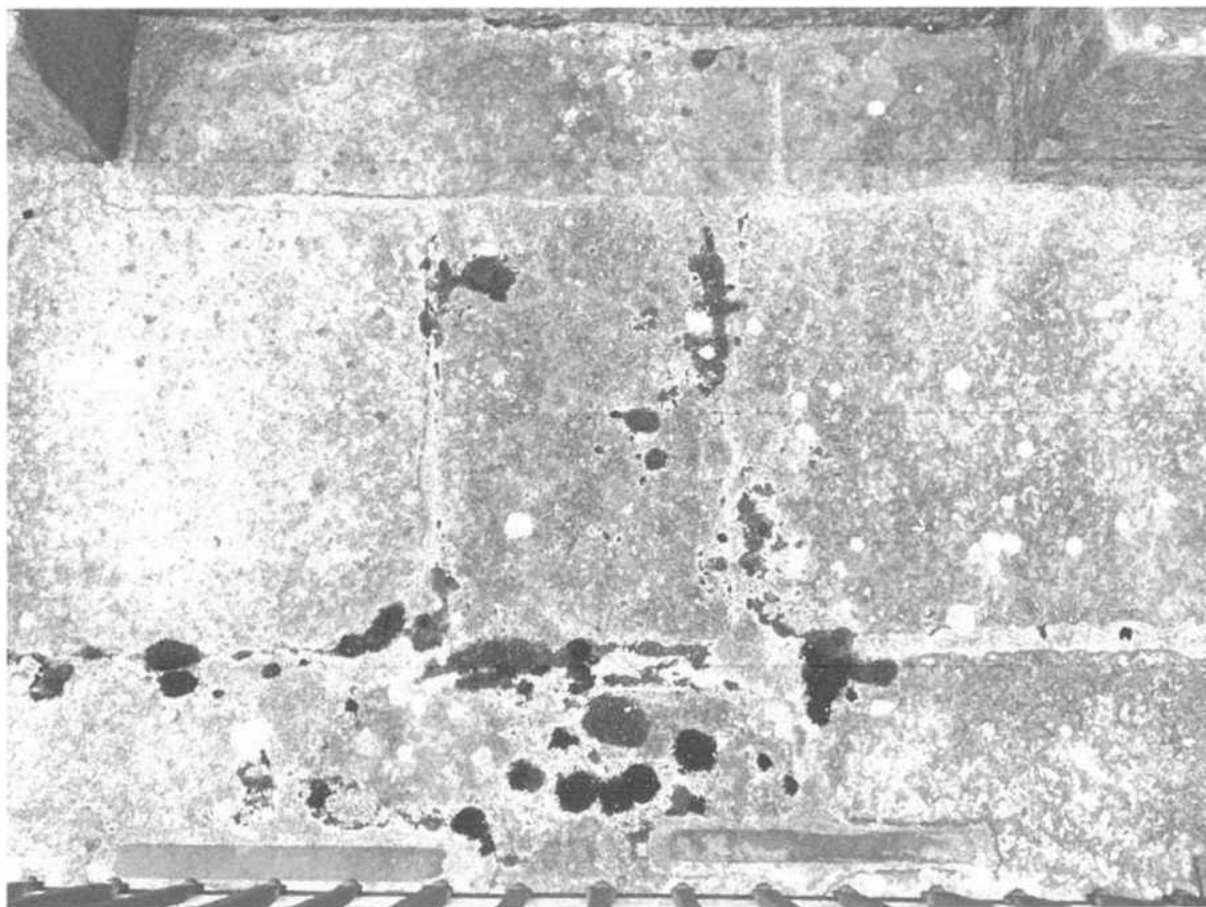
Foto č. 46. - Povrchové znečištění žulového dláždění vrchní podesty schodů, viditelné oegradované sparování žulového dláždění

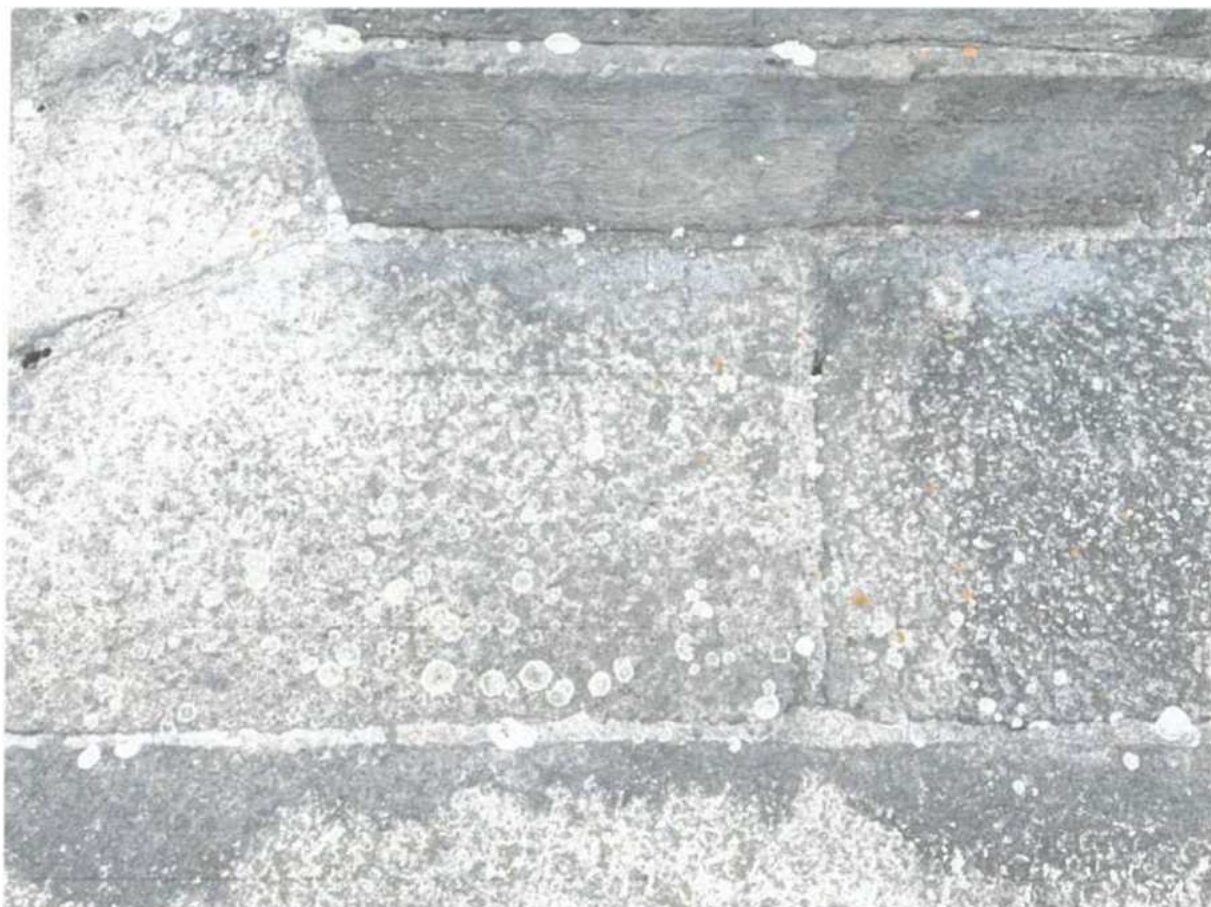
Foto č. 47. - Povrchové znečištění žulového dláždění vchodní podesty schodů, viditelné ogradované spárování žulového dláždění

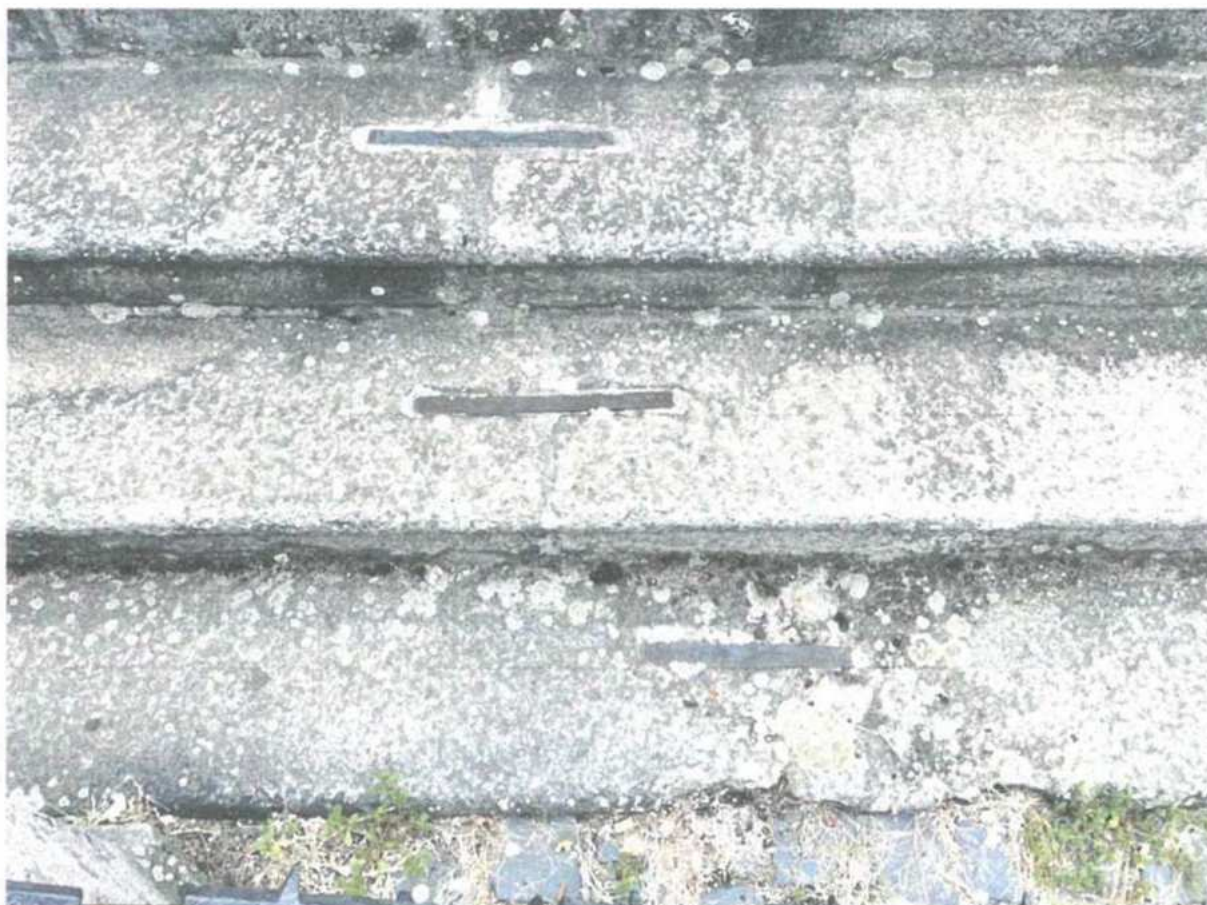
Foto č. 48. - Povrchové znečištění žulových schodů základní části architektury sloupu, viditelné vyžilé spárování jednotlivých schodů včetně kotvení kováním kramlemi

bude provedena výměna kovových kramlů trojce schodů, které budou v rámci restaurování sloupů nahrazeny kramlemi z nerezového materiálu. Nové nerezové kramle budou rovněž ošetřeny nátěry aby nepůsobily svým materiálem rušivě. Tím bude zamezeno negativnímu působení korozivních procesů na kamennou hmotu spojených kamenných bloků a schodů. S ohledem na provedení svatozáře vrcholové sochy Panny Marie Immaculaty zlacením bych se oiklálňel provézt rovněž povrchovou úpravu atributů soch světců rovněž zlacením plátkovým zlatem na Mixton. Zlacením atributů světců dojde k cílenému prosvětlení a oddělení spodní části sochařské výzdoby sloupů. Povrchové ošetření kované mříže a železu bude provedeno nátěry grafitovou černou barvou. Závěrem celého restaurování bude povrch kamenného materiálu hydrofobizován rovněž prostředkem na bázi organokřemíkatanu tak aby byla zajištěna zajištěno použití ucelené řady prostředků. Všechny prostředky a metody budou aplikovány v souladu se zákonem 20/1987 sb. o státní památkové péči

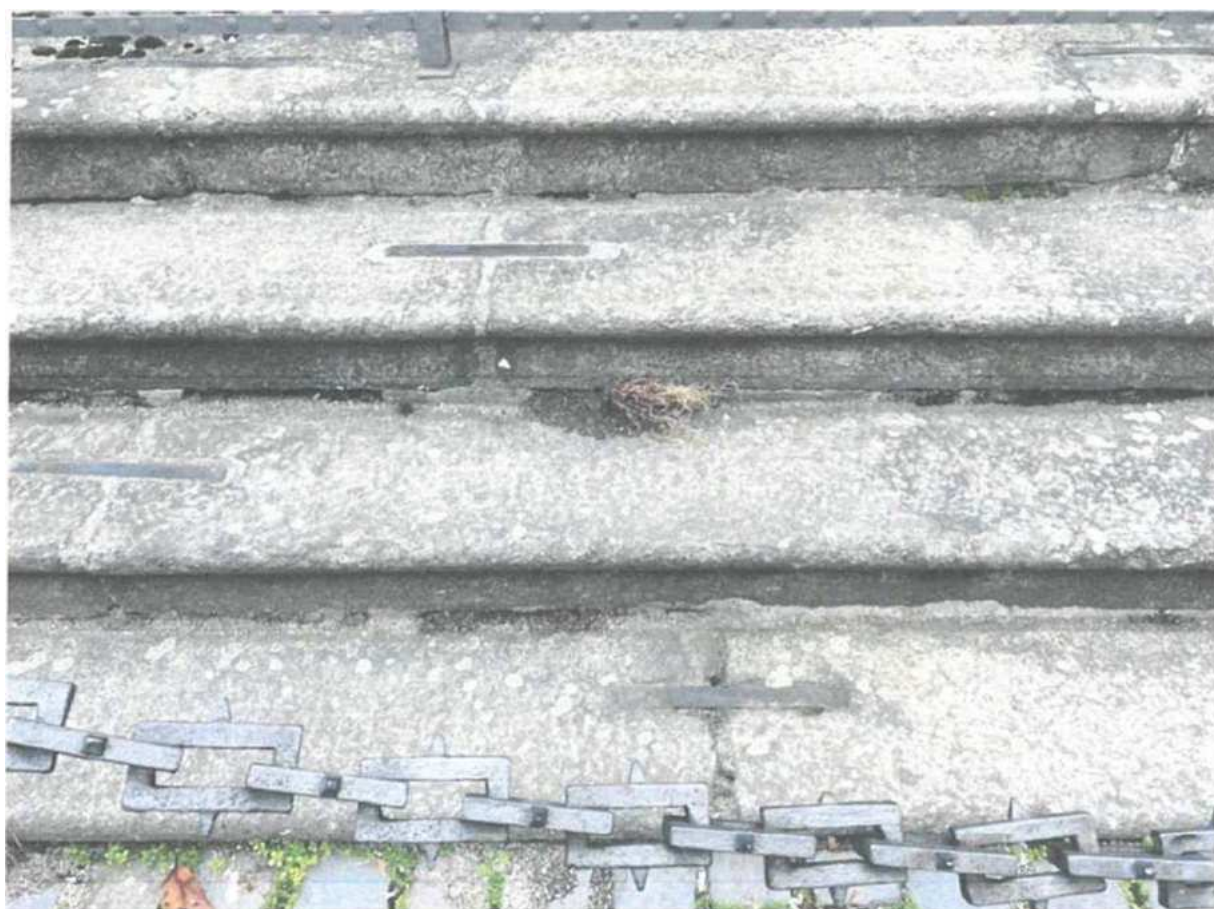
Foto č. 49. - Povrchové zneč.štění žulových schodů základní části architektury sloupu, v dlelné vyžilé spárování jednotlivých schodů včetně kotvení kovanými kramlíky

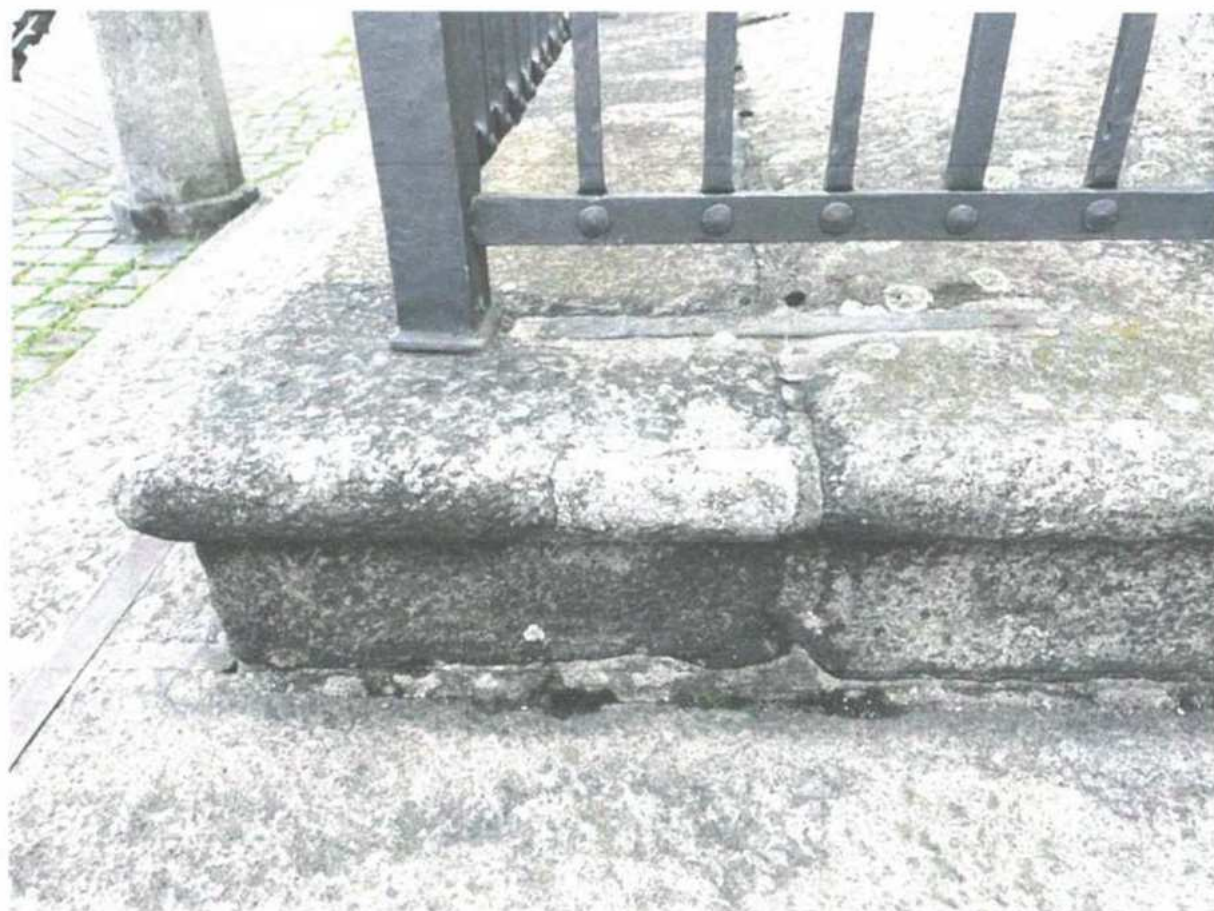
Foto č. 50. - Detail profilace nosu žulových schodů, lokální poškození, absence spárování, viditelné druhotné doplnění části profilace

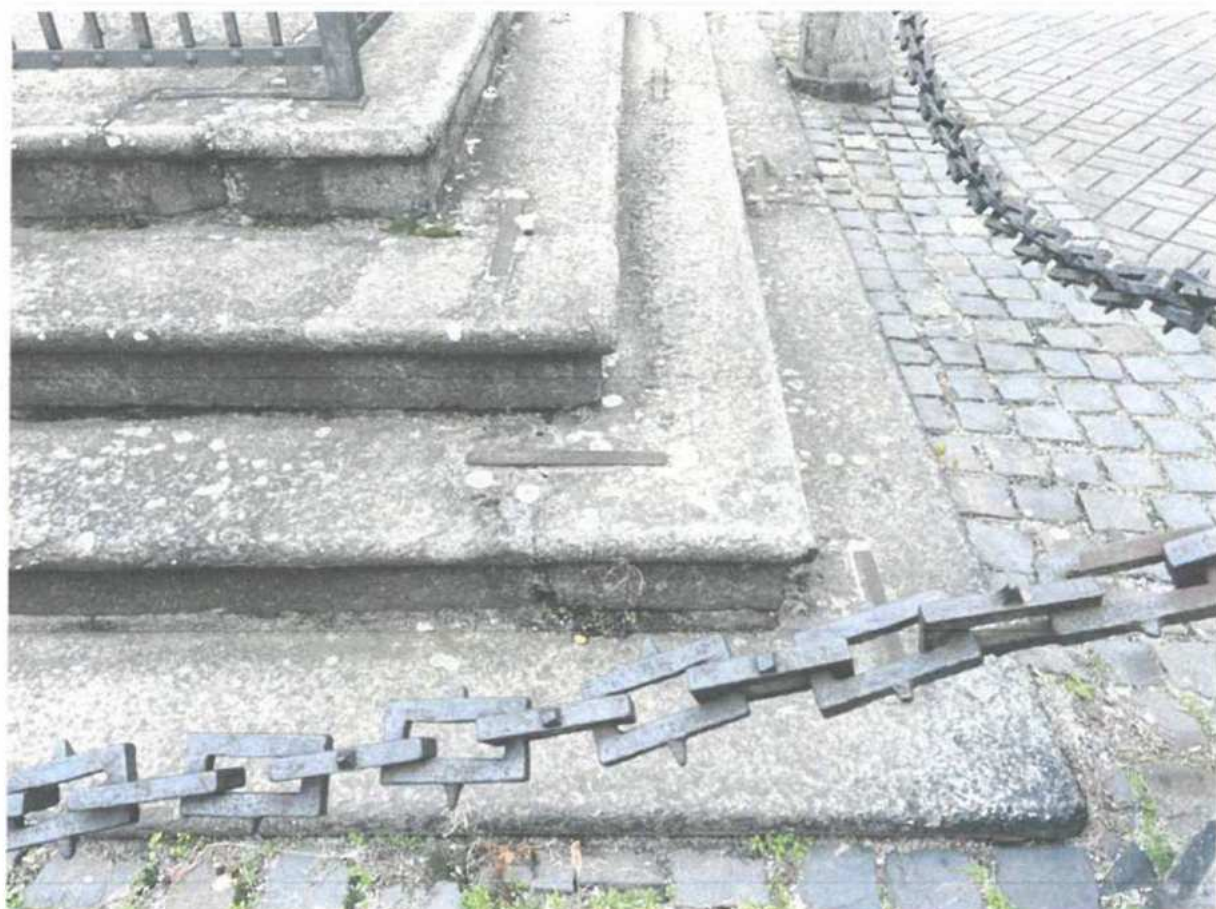
Foto č. 51. - Povrchové znečištění žulových schodů základní části architektury sloupu, viditelné vyžilé spárování jednotlivých schodů včetně kotvení kovanými kramlemi

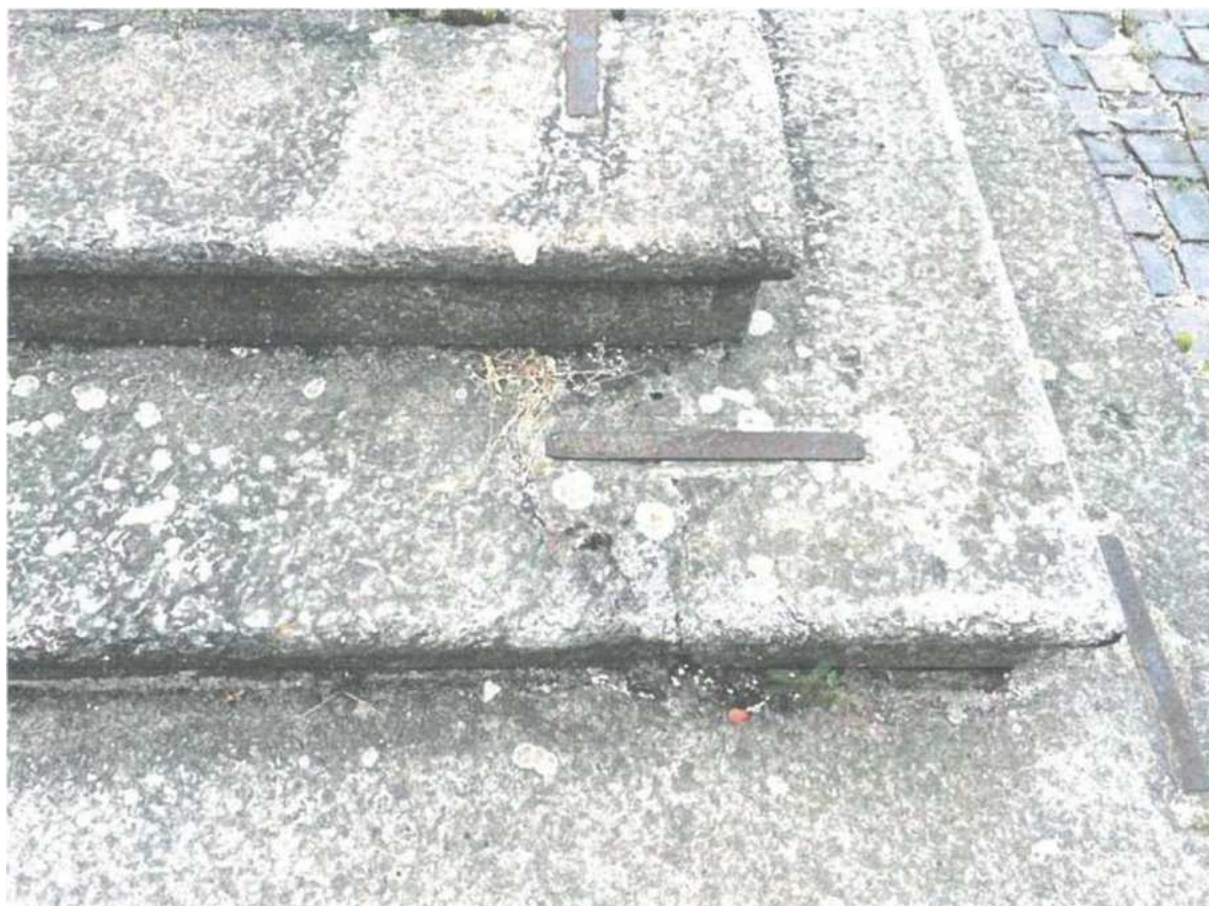
Foto č. 52. - Povrchové znečistění žulových schodů základní části architektury sloupů, viditelné výžilé spárování jednotlivých schodů včetně kotvení kováním kramlemi

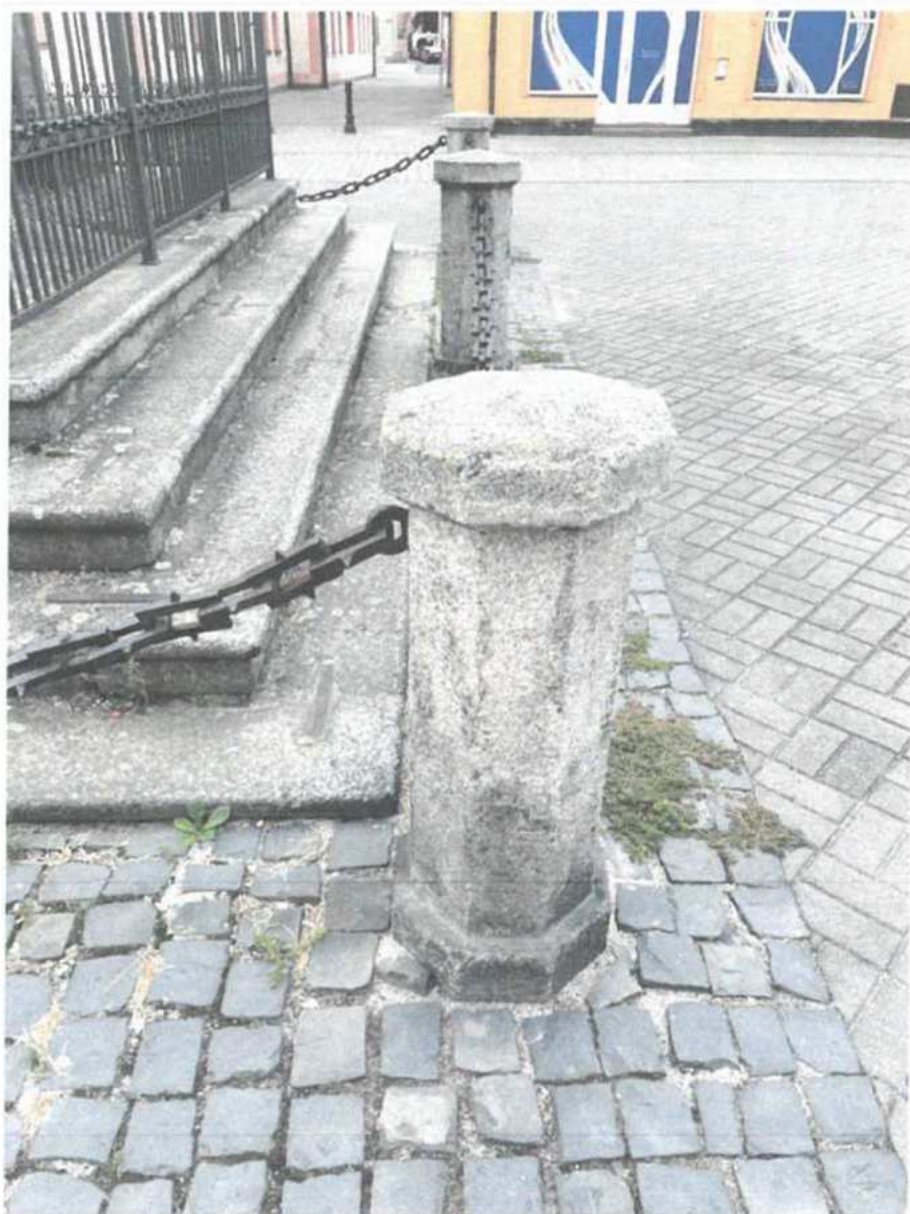
Foto č. 53. - Povrchové znečištění žulových sloupků spojených mohutným řetězem

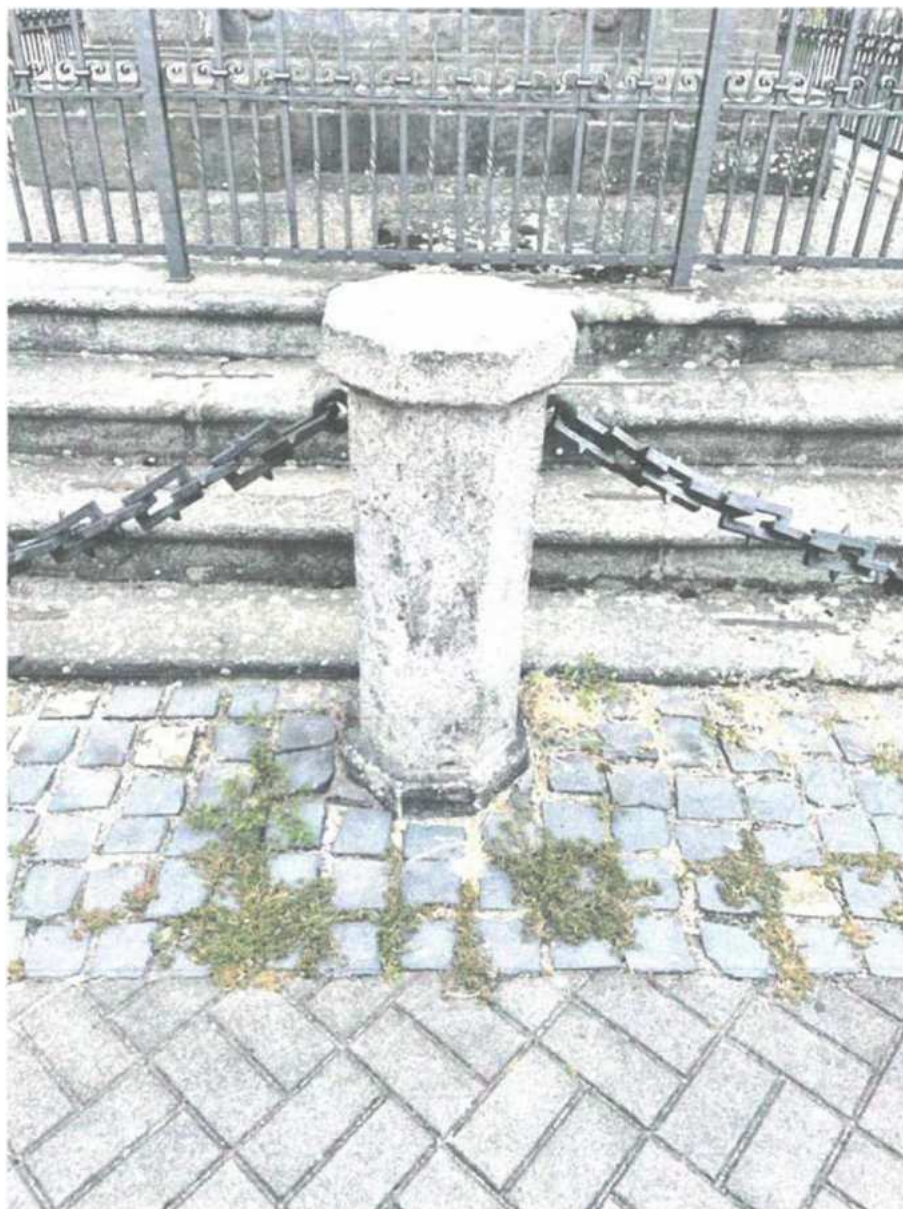
Foto č. 54. - Žulový sloupek nasoucí monutný retěz lokální povrchové znečištění mechy a lišejníky spolu s částečným znečištěním krustami

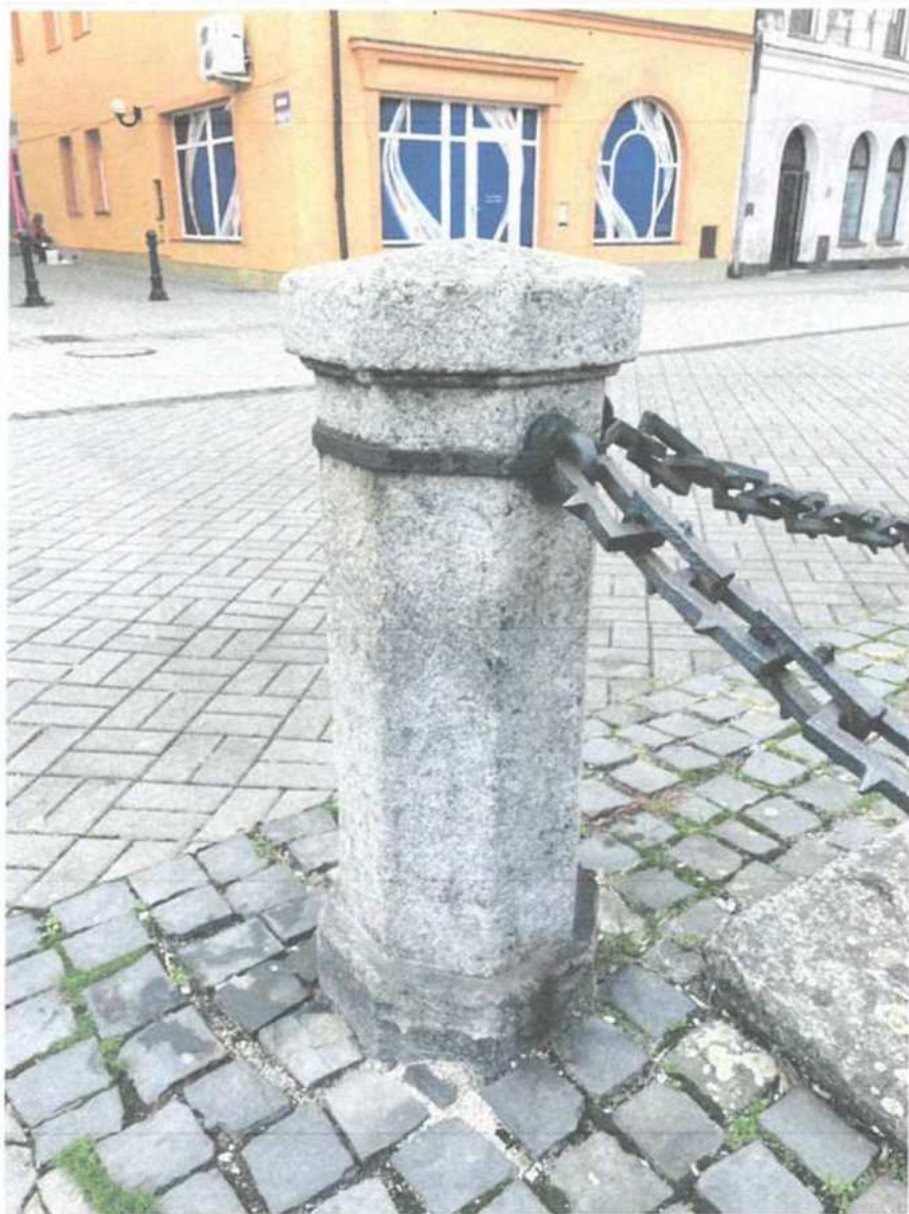
Foto č. 55. - Žulový sloupek nesoucí mohutný řetěz, lokální povrchové znečištění mechy a lišejníky spolu s částečným znečištěním krustami, zajištění oka nesoucí řetěz druhotným vložením objímky

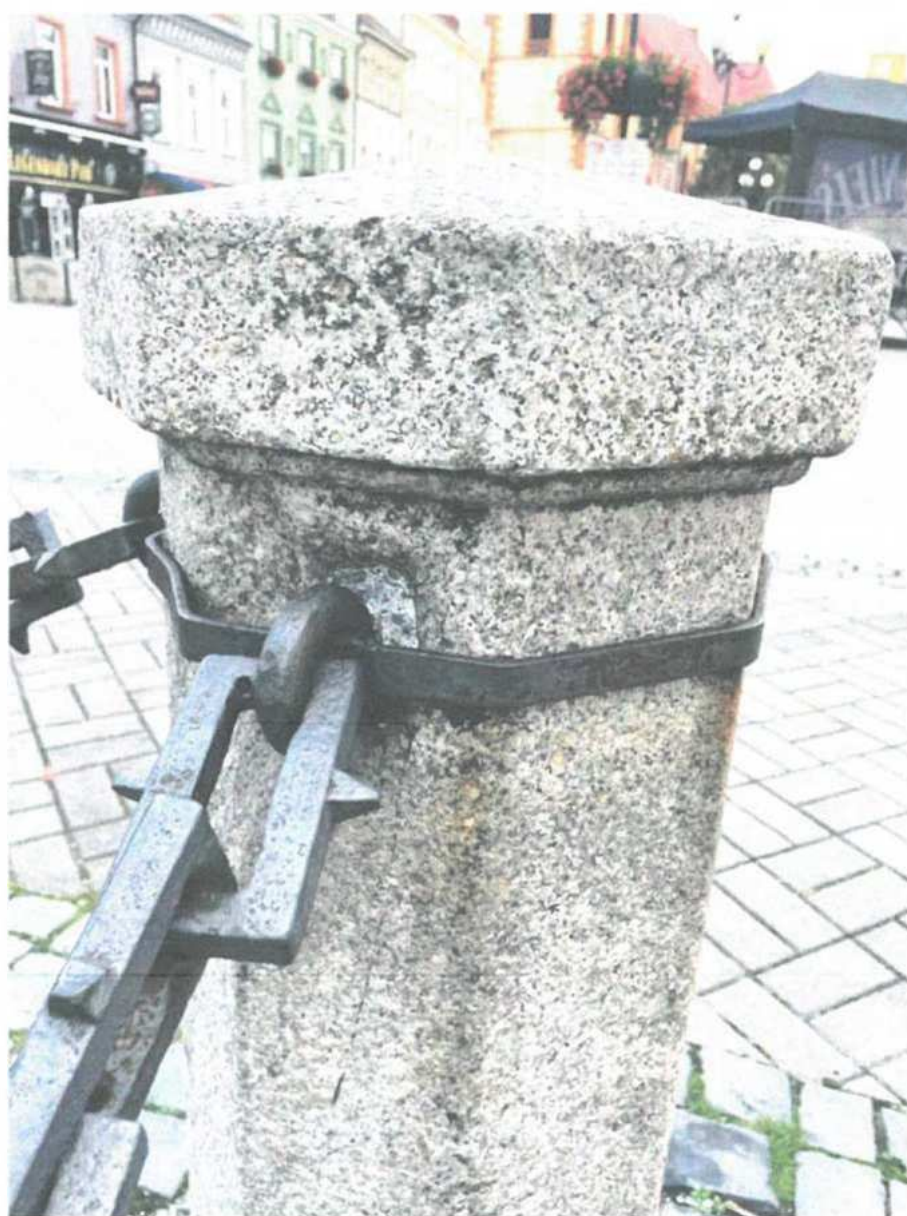
Foto č. 56. - Detail zajištění oka sloupku nesoucí řetěz vložení objímky
