<b>Návší – Bystřice</b>			Hodnocení úseku
			1
			Stav řešení
			sledování
<b>Traťový úsek:</b>	<b>Návší – Bystřice</b>	<b>OŘ:</b>	<b>Ostrava</b>
<b>Km od:</b>	<b>303,300</b>	<b>ST:</b>	<b>Ostrava</b>
<b>Km do:</b>	<b>303,575</b>	<b>Datum prohlídky:</b>	18.07.2022
Charakter tratě:	koridor	Nadmořská výška tratě:	352 mm
Max. rychlost v koleji:	Ve směru km: 140;150 <sup>130</sup> ;160 <sup>NS</sup> proti směru: dtto	Tvar území	Členitá hornatina
Řád koleje:	1TK: 21 mil hrt/rok – 3. řád 2TK: 25 mil hrt/rok – 3. řád	Generální sklon terénu (směr, sklon)	ZZJ, 2° (dále pak stoupá až 16°)
Třída zatížení:	D	Pražcové podloží	ŠD 20 cm, GTX, ZZV
Projevy poruch:	U 2. TK padá vnitřní kolejnicový pás; začátek poruch v r. 2022; prozatím 2x podbíjeno		
Příčina poruch:	Údajně si majitel blízkého objektu zřídil načerno kanalizaci s vyústěním k trati. Nebyl zjištěn zápach, pouze před přejezdem je více vody, která se zaústíje do příkopu z nejmenované občasně vodoteče

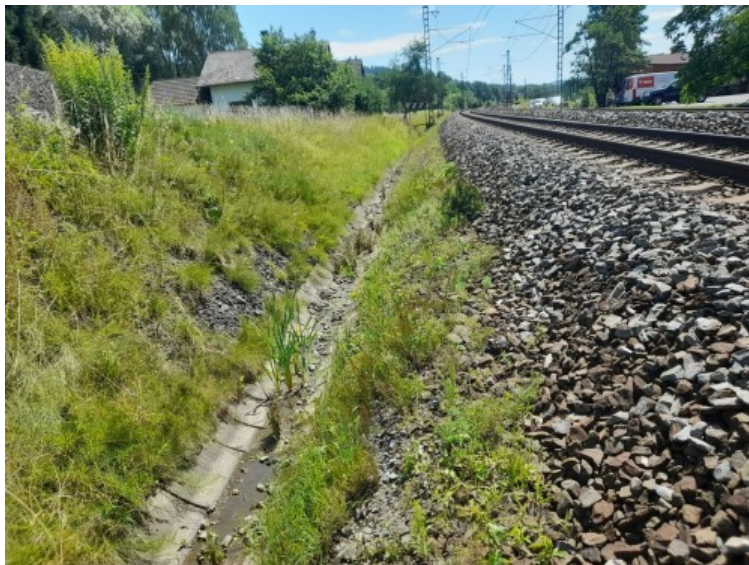
Přijatá opatření:	Bez opatření		
	SVAH VLEVO	SVAH VPRAVO	Poznámky
Tvar zemního tělesa	Na terénu	Na terénu	km 303,207 propustek km cca 303,5 připojení vodoteče do příkopu km 303,837 most-vodoteč  Rekonstrukce v r. 2011
Výška svahu	0-1	0-1	
Sklon svahu	1:1,5-1:1,25	1:1,5-1:1,25	
Konfigurace přilehlého terénu	Travnatá plocha, dále pak parkoviště, komunikace	Terén se mírně svažuje k trati a před tratí je cyklostezka, travnaté plochy	
Odvodnění	Není, dále zp. příkop	zp. příkop, do km cca 303,4 je za příkopem další příkop, u kterého nebyl zjištěn směr toku (místo vegetace vázaná na vodu)	
Povrch svahu	Tráva, dále komunikace	KV místy se strmým svahem a známky boulení, svah za odv. travnatý	
Návší - Bystřice km 303,350			
Návší - Bystřice km 303,500
