## ZNALECKÝ POSUDEK

číslo 6408 - 24 - 2024

stanovení výše obvyklé ceny zbytků osobního automobilu  
**Škoda Yeti 2.0, r.z. 6H6 9634.**

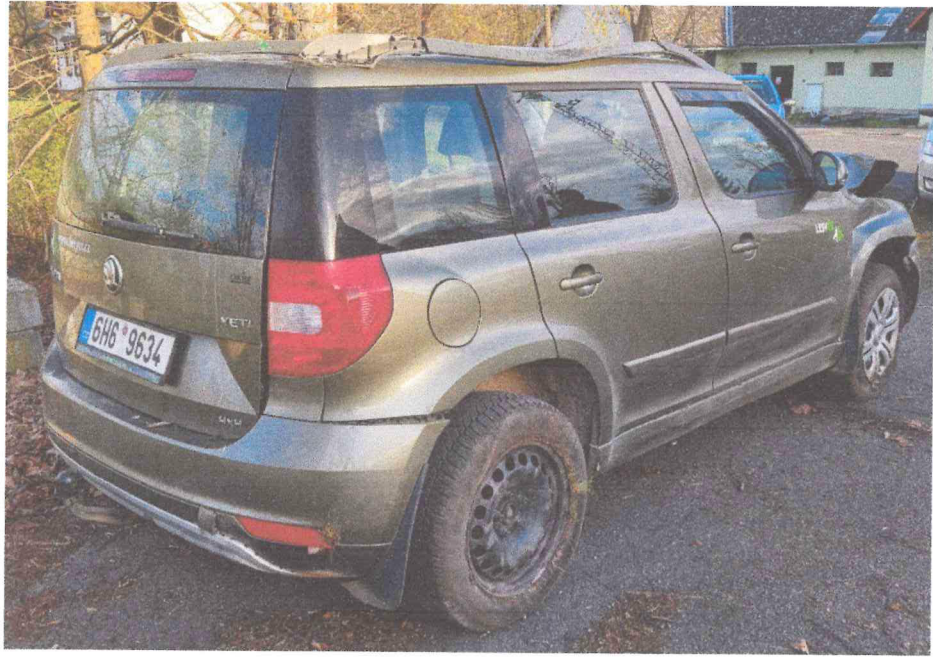
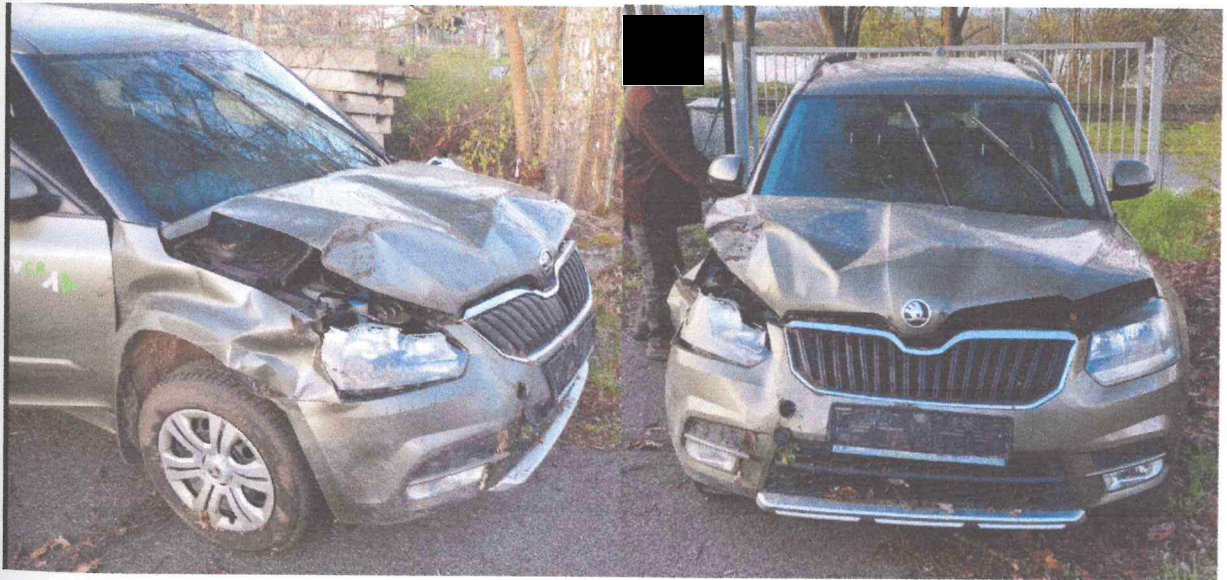
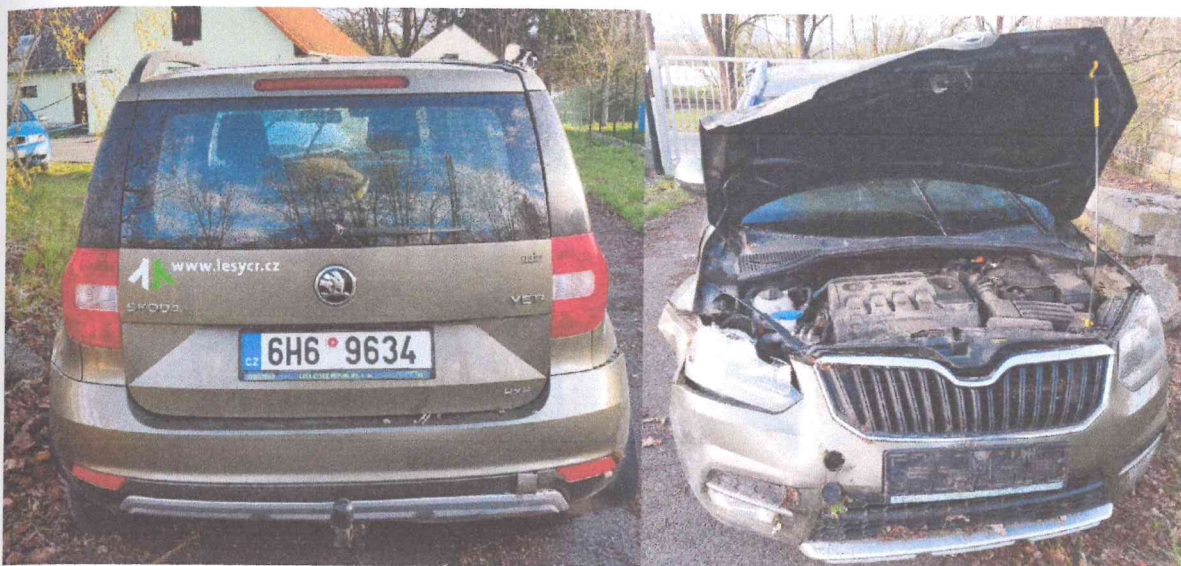
Dne 8.4. 2024 jsem prohlédl vozidlo na zdviži. Celý podvozek je totálně zdevastován, všechny podpurné části, nápravnice ad. jsou zdeformované, celá karoserie je na pravé části zlomená.. Interiér je nepoškozený, dveře a jejich součásti také, kola, zadní světlá rovněž. Motor v chodu, v případě převodovky je uvažováno, s jejím nepoškozením.

Na vozidle jsou zimní pneu na všech kolech. Min. 4mm hloubka vzorku.  
 Totální škoda - Neopravovat. Vozidlo může být vloženo do internetové aukce.  
 Po odstrojení vozidla možnost dalšího poškození
