<p>JTSK Bpv</p> <p>ČÍSLO SOUPRAVY</p>	
	<p>ČÍSLO ZAKÁZKY 122 080</p> <p>DOKUMENTACE DÚSP</p> <p>MĚŘÍTKO -</p> <p>DATUM 01/2023</p> <p>POČET FORMÁTŮ -</p>	
<p>OBSAH</p> <p style="text-align: center;">Modernizace TT Nová Ulice - ul. Brněnská, Hraniční</p> <p style="text-align: center;">F.1 Průzkumy</p>	<p>ČÁST</p> <p style="text-align: center;">F.1</p>	
<p><small>DOKUMENTACI LZE UŽÍVAT POUZE VE SMYSLU PŘÍSLUŠNÉ SMLOUVY O DÍLO. VÝKRES, ČI JEHO ČÁST, MŮŽE BÝT KOPÍROVÁN NEBO JINÝM ZPŮSOBEM ROZŠÍŘOVÁN POUZE PO PŘEDCHOZÍM SOUHLASU SAGASTA s.r.o.</small></p>

Modernizace TT Nová Ulice – ul. Brněnská, Hraniční

Geotechnický průzkum

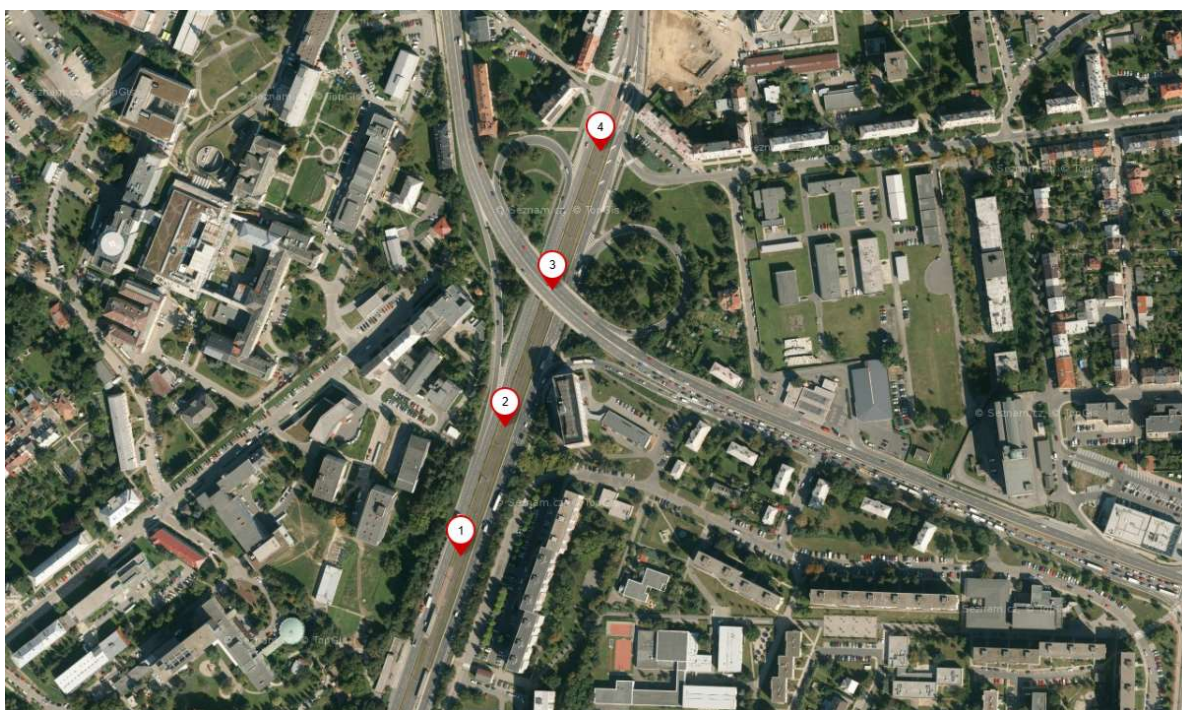
Obrázek 3: Schéma rozmístění sond

5. Schéma a označení průzkumných sond

VZOREK	SONDA	HLOUBKA [m]
38313	KS -1	0,65 -0,70
38314	KS -2	0,80
38315	KS -3	0,85 -1,00
38316	KS -4	0,90

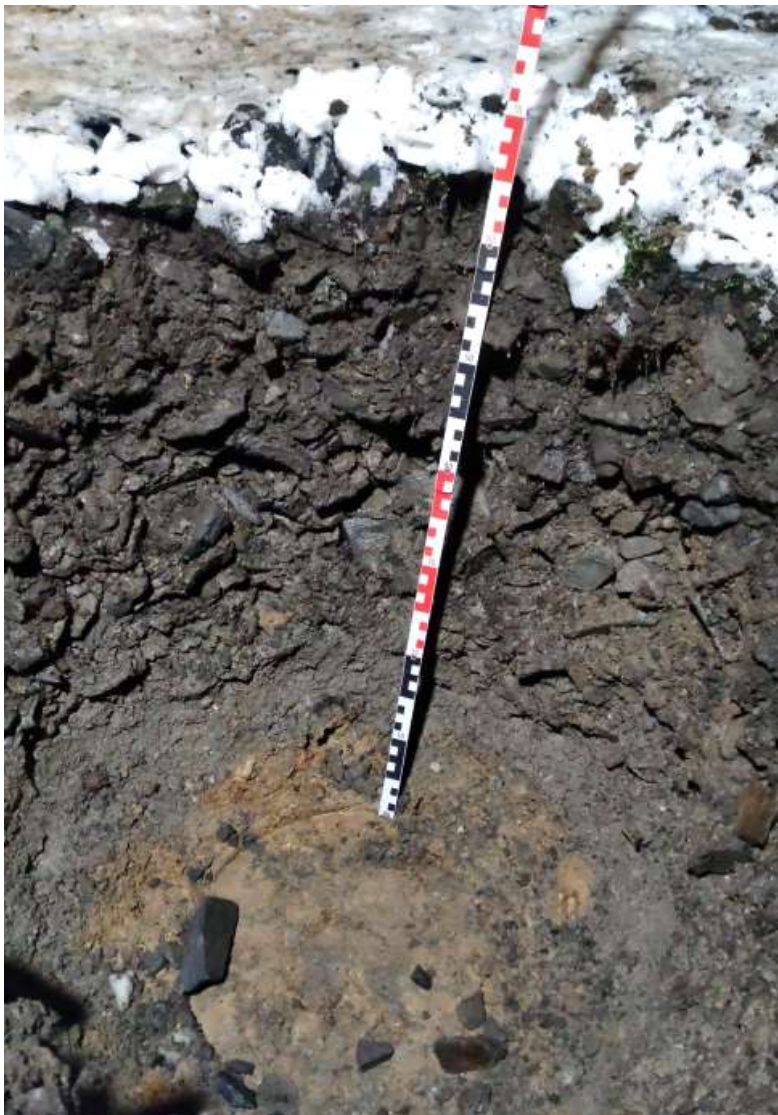
Obrázek 4: Řez kopanou sondou KS1

Uprostřed mezi kolejemi 1 a 2, mezi stožáry TV č. 74-75 (kvůli chrániče přesunuto blíž ke sloupu č. 75) byla ručně vykopána KS do hloubky 0,65m. Prvních 45 cm bylo znečištěné KL, které šlo kopat vcelku lehce. Dalších 20 cm tvořila KV – štěrkopísek se zaoblenými valounky, středně ulehlý. V 0,65m jsme narazili na zemní pláň tvořenou písčitou hlínou. V hloubce 0,65m byla tedy provedena STZZ. Z vrstvy ZP, na které byla STZZ provedena byli odebrány vzorky pro zařídění zemin, zrnitost a vlhkost.

GPS souřadnice KS1 jsou: X=548047.9600 Y=1122731.7230 Z=216.1790

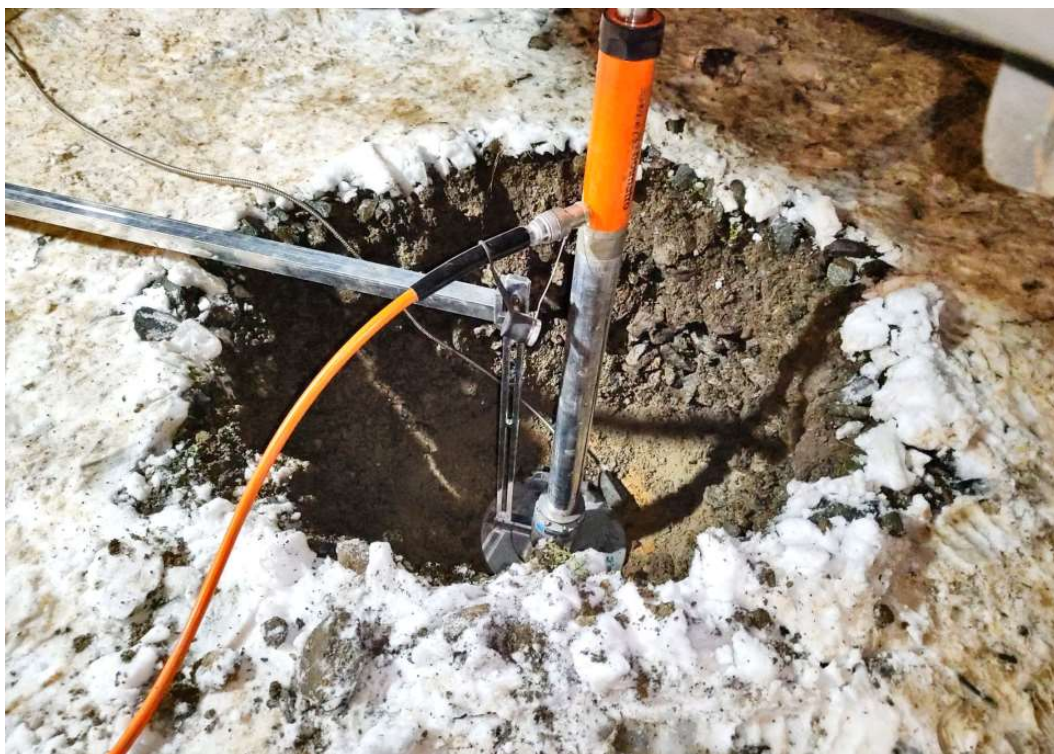
Obrázek 5: Provádění STZZ v místě KS1

Dno kopané sondy bylo začištěno do roviny a byla provedena statická zatěžovací zkouška přístrojem ECM Static. Hloubka provedení statické zkoušky pod úrovní úložné (horní) plochy pražce je v protokolech o statických zkouškách uvedena v Přílohách.

Konstrukce mechanické části přístroje ECM Static pracuje s převodovým poměrem. Ten je pevně nastaven na 1:2 a udává poměr mezi výchylkou snímače a zatlačením desky.

Obrázek 6: Detail STZZ v místě KS1

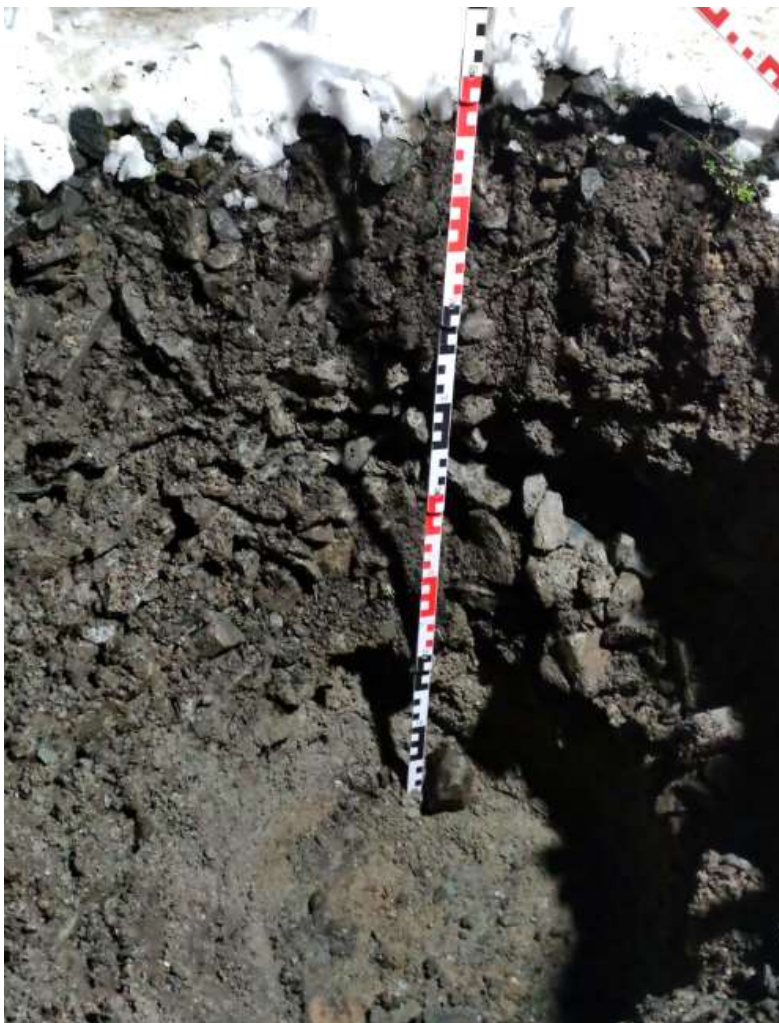
Obrázek 7: Řez kopanou sondou KS2

Uprostřed mezi kolejemi 1 a 2, mezi stožáry TV č. 79-80 byla ručně vykopána KS do hloubky 0,80m. Prvních 60 cm bylo znečištěné KL zahliněné. Dalších 20 cm tvořila KV – štěrkopísek šedý se zaoblenými valounky, středně ulehlý. V 0,80m jsme narazili na zemní pláň tvořenou písčitou hlínou. V hloubce 0,80m byla tedy provedena STZZ. Z vrstvy ZP, na které byla STZZ provedena byli odebrány vzorky pro zatřídění zemin, zrnitost a vlhkost.

GPS souřadnice KS2 jsou: X=547988.6400 Y=1122603.7495 Z=213.5298

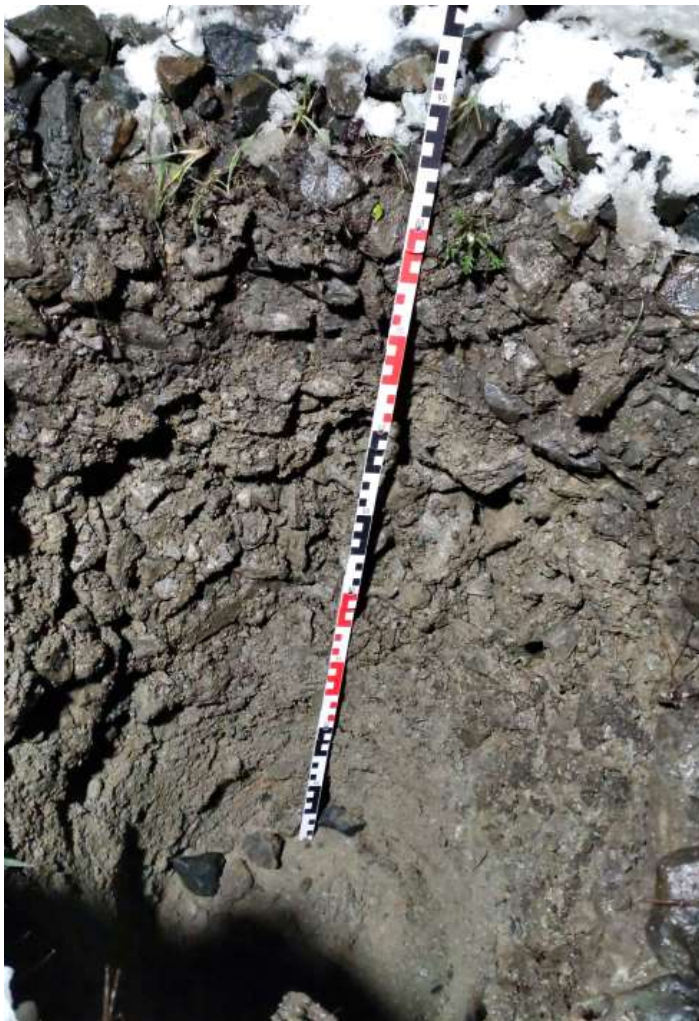
Obrázek 11: Řez kopanou sondou KS4

Uprostřed mezi kolejemi 1 a 2, mezi stožáry TV č. 86-87 byla ručně vykopána KS do hloubky 0,80m. Prvních 30 cm bylo znečištěné KL zahliněné. Dalších 30 cm bylo KL s příměsí šedého štěrku. Dalších 30 cm tvořila KV – štěrkopísek šedý se zaoblenými valounky, středně ulehlý. V hloubce 0,90m byla tedy provedena STZZ. Z vrstvy KV, na které byla STZZ provedena byli odebrány vzorky pro zatřídění zemin, zrnitost a vlhkost.

GPS souřadnice KS4 jsou: X=547900.6190 Y=1122412.1890 Z=214.0910
