RESTAURÁTORSKÁ DOKUMENTACE

**Restaurátorský průzkum a záměr
dřevěných oken a dveří na terasy
administrativní budovy Hradební 772/12, Praha 1**

1. část - přízemí

Označení: **PŘ-S-1**

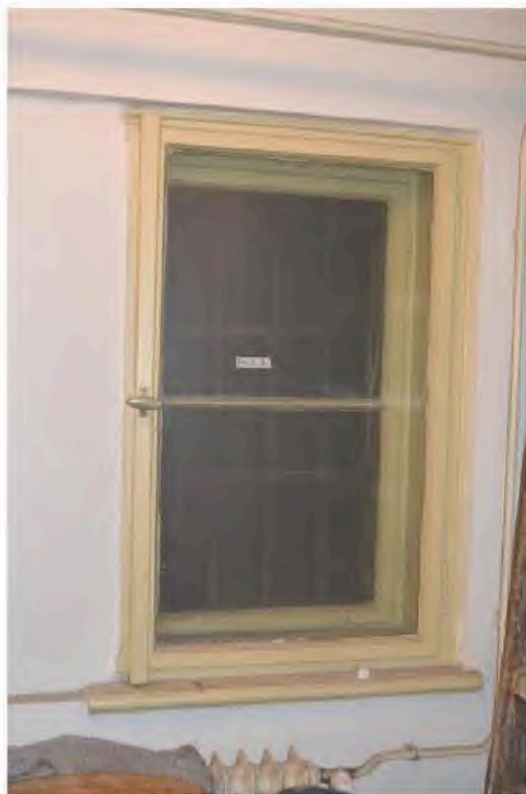
PŘ-S-1

Rám okenních křídel: konstrukčně pevný, stav dřevní hmoty bez destruktivního poškození, soudržná barevná povrchová úprava s drobným mechanickým poškozením vlivem opotřebení v podobě lokálně odřených míst, falc bez těsnění.

Okenní křídla: konstrukčně pevná- funkční, stav dřevní hmoty bez destruktivního poškození, zasklení kytou dochovanou v plném rozsahu, soudržná barevná povrchová úprava v odstínu slonové kosti dochována na křídlech i kytech s drobným mechanickým poškozením vlivem opotřebení v podobě lokálně odřených míst, falc bez těsnění, uzavírací kování lité z bílé mosazi a bakelitové přetřené barvou a upevněné sekundárně dodávanými křížovými vruty a vruty s drážkou.

Poškozená místa: vnější křídla-oprýskaná barva a kyt z okapnic a částí křídel

Okno: navrhuje se provést opravu, okno bude nejprve zbaveno povrchových nečistot za pomoci smetáku. Bude vyzkoušena funkce otevírání a zavírání, případně se křídla připasují, nebo vypoďloží závěsy pro čistý chod bez otěru se zanechanou vůlí ve falci min. 1,5 mm. Před vysazením okenního křídla z rámu bude křídlo a rám nedestruktivním způsobem označen poziční značkou výplně. Okenní rám se navrhuje nedemontovat. Zapasovaná křídla se převezou do restaurátorské dílny, kde se nejprve demontují olivy. Přebroušení dochovaného barevného nátěru na křídlech se provede smirkovým papírem, drobná mechanická poškození se vytmelí tmelem tak, aby došlo k sjednocení povrchu, bez výškových rozdílů stejně jako na rámu. Odstraní se případně uvolněný sklenářský kyt. Chybějící kyt bude doplněn. Vytmelené a přebroušené plochy se natřou krycí barvou, dle technického listu daného výrobce. V případě nevyhovujících izolačních podmínek se navrhuje provést montáž trubičkového silikonového těsnění zafrézováním do falce rámu.

Kování: z olivy se šetrně mechanicky, bez poškození povrchu poškrábáním odstraní zbytky nátěru a provede se přeleštění povrchu, vruty s křížem se nahradí vhodnými vruty s drážkou, před montáží se promažou veškeré třecí plochy mechanismů vhodným mazivem. Bakelitová oliva na vnějším křídle bude nahrazena kopií dochovaného originálu.
