druh Plnění (dle přílohy č. 1 a 2 Rámcové dohody): **Výspravy výtluků okr. MO, TP**

Stavba: 323/2021_8 - Výspravy výtluků okr. MO, TP

Detail závady 664590

Detail závady 664600

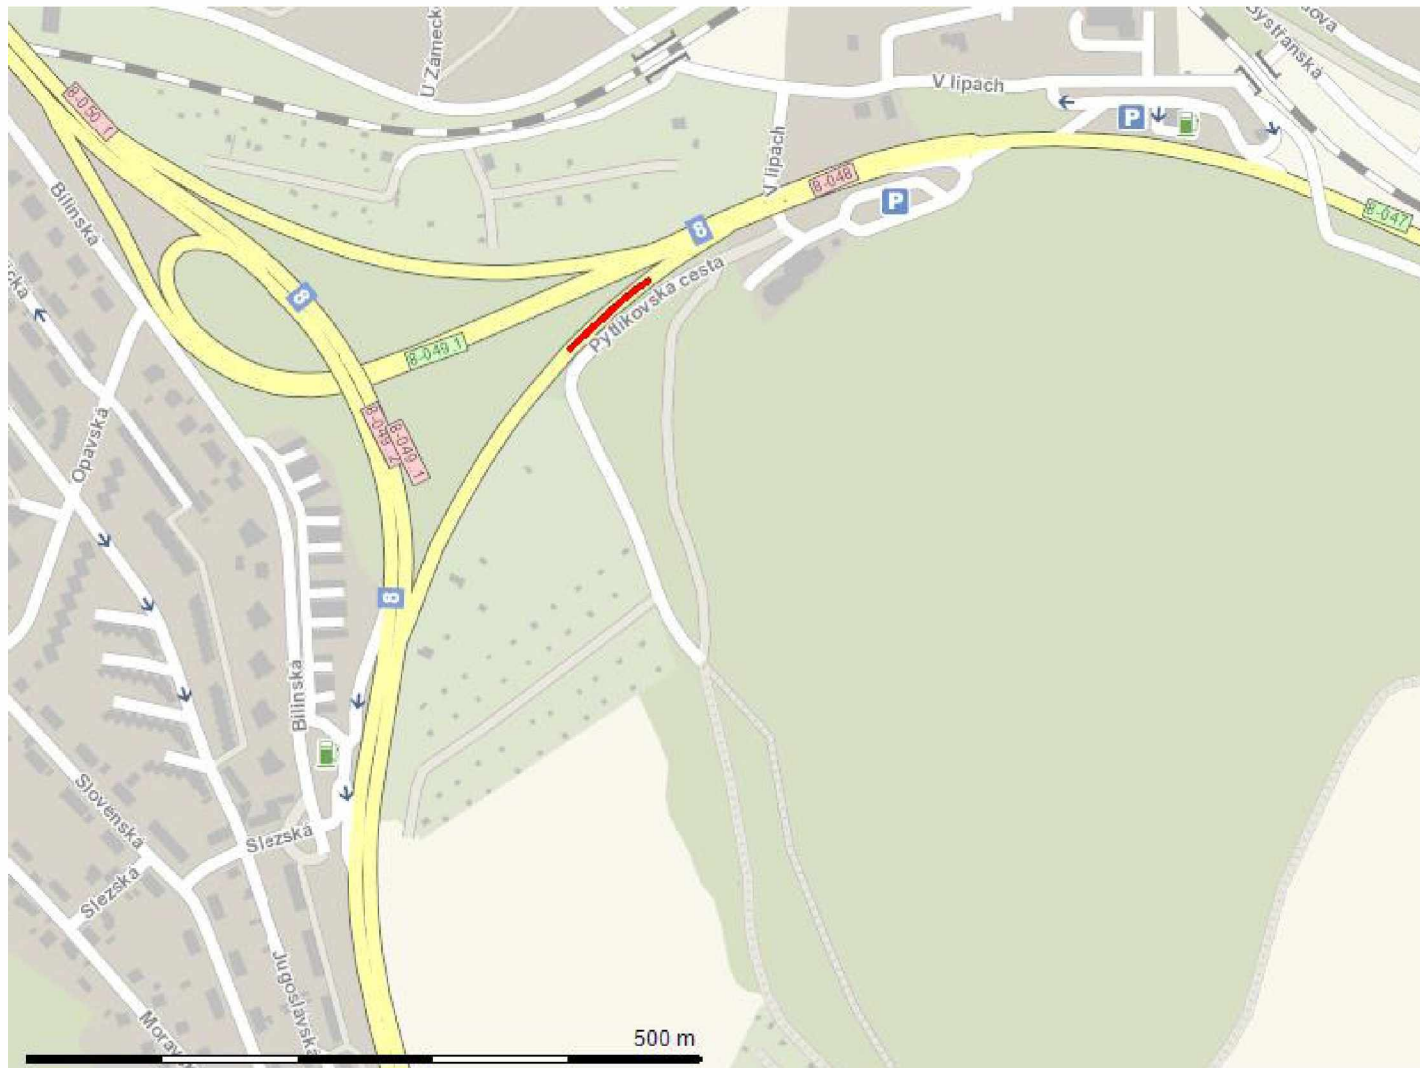
Typ vady: Vozovky	Podtyp vady: spáry a trhliny	
Technický stav vady: 4 - nevyhovující	Závažnost: 3 - nízká	Jednotky: 104 bm
Vada odložena? <input type="checkbox"/>

trhliny ve vozovce, v daném místě plánovaná protismyková úprava, podklad nevyhovující

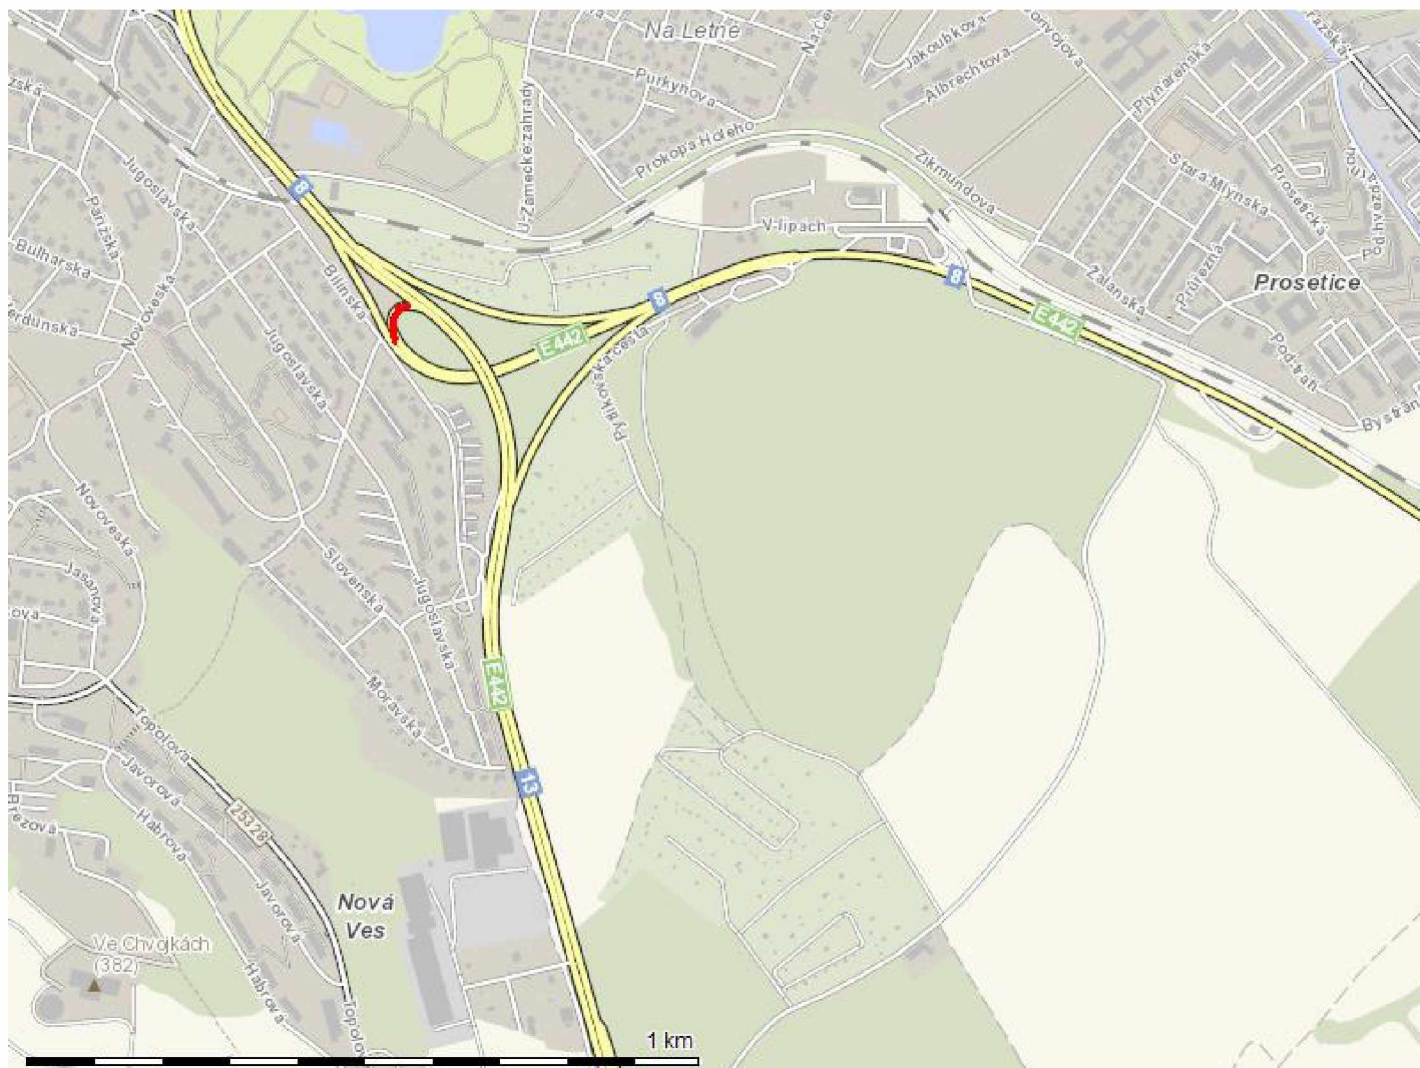
Typ vady: Vozovky	Podtyp vady: spáry a trhliny	
Technický stav vady: 4 - nevyhovující	Závažnost: 3 - nízká	Jednotky: 256 m2
Vada odložena? <input type="checkbox"/>

trhliny ve vozovce, v daném místě plánovaná protismyková úprava, podklad nevyhovující
