PROTOKOL O ODBĚRU VZORKU STAVEBNÍCH MATERIÁLŮ PRO KVALITATIVNÍ STANOVENÍ AZBESTU (S-ASBSAMP)

| <div>Zákazník:</div> <div>Miramid s.r.o.,<br/>Pod Habrovou 445/3, 152 00 Praha 5 - Hlubočepy</div> | <div>Název zakázky:</div> <div>bývalý ÚP, Olomouc</div> |
| <div>Lokalita odběru:</div> <div>bývalá budova ÚP, tř. Kosmonautů 1085/6, 779 00 Olomouc - Hodolanye</div> | <div>Datum odběru:</div> <div>24.4.2024</div> |

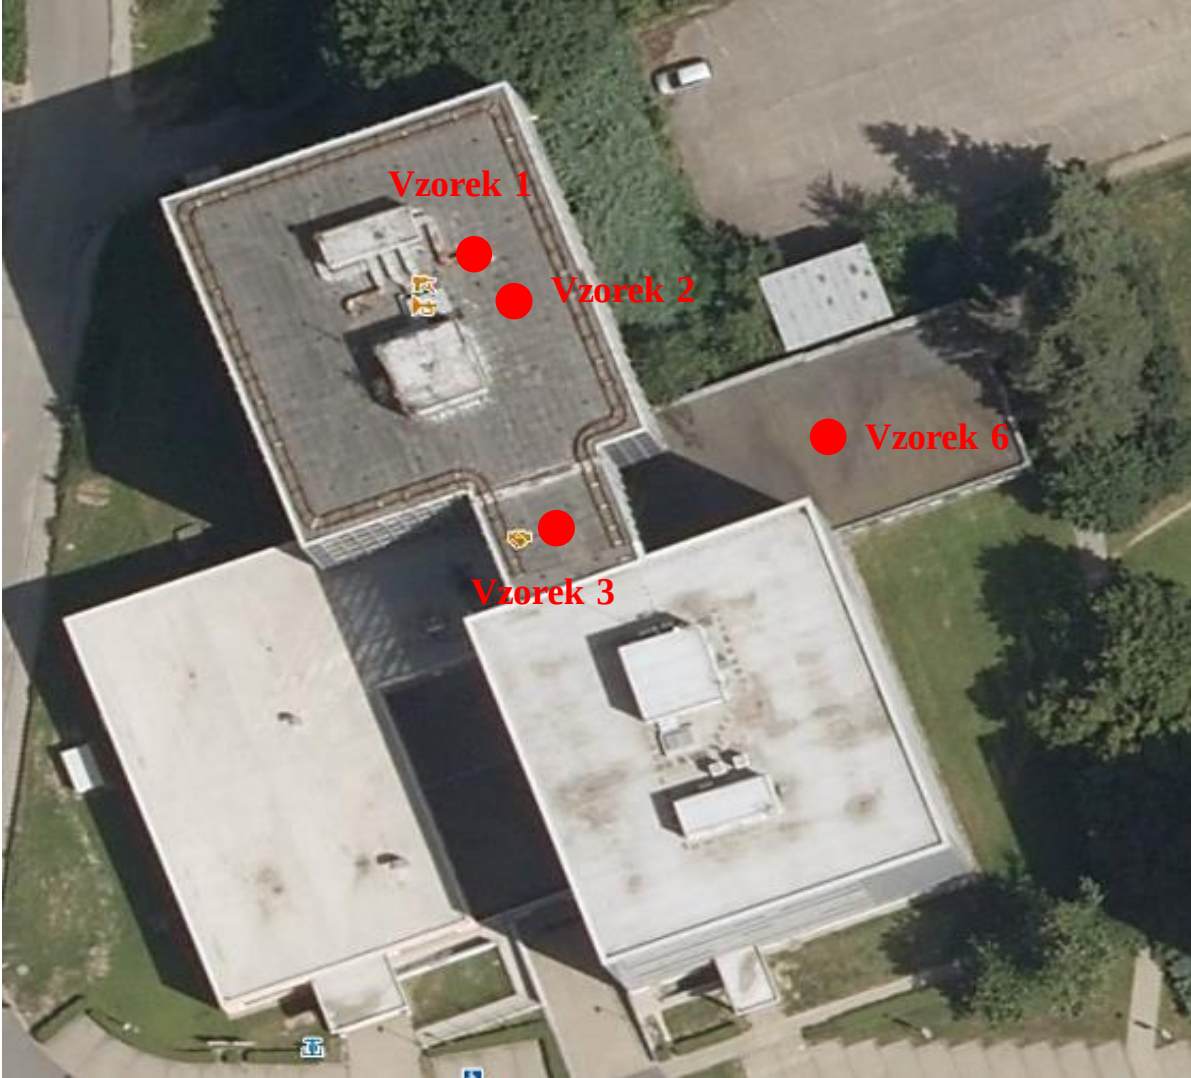
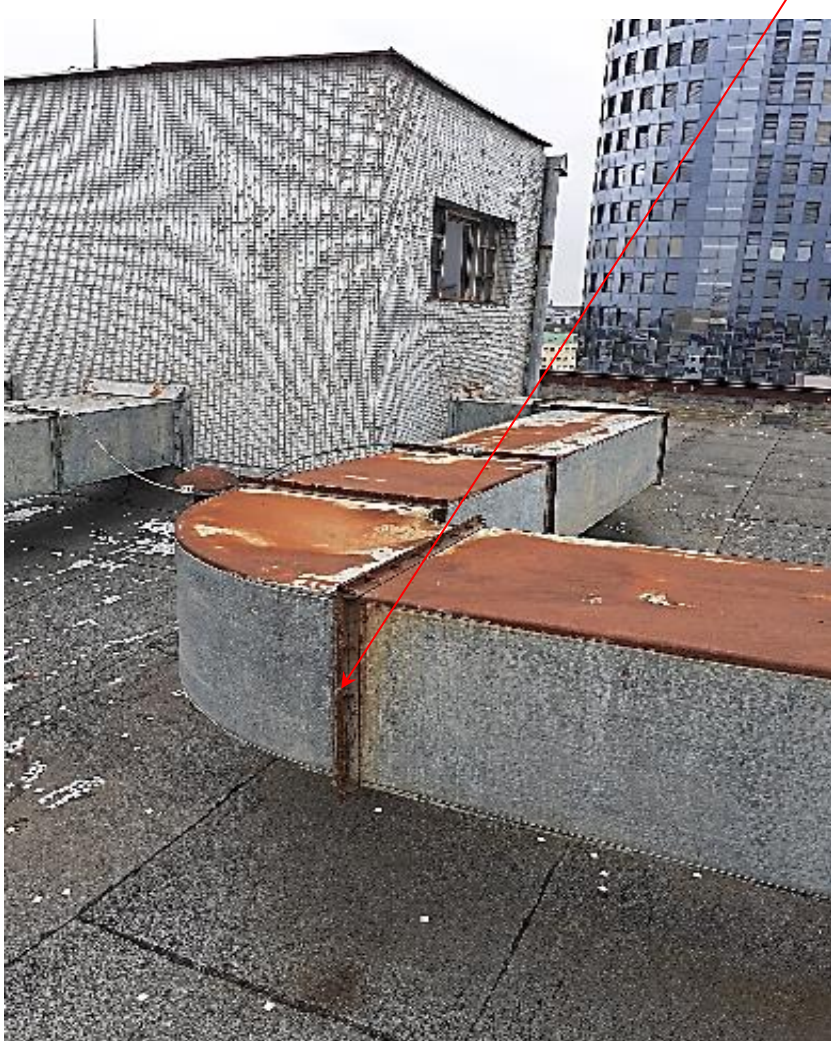
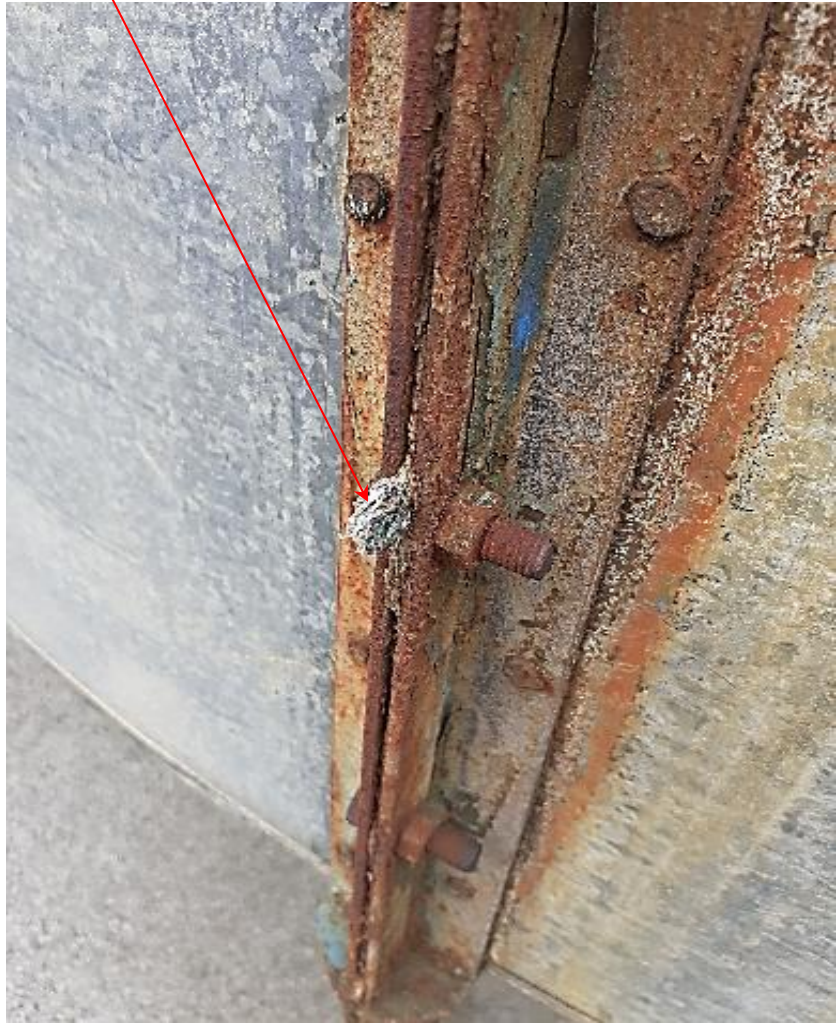
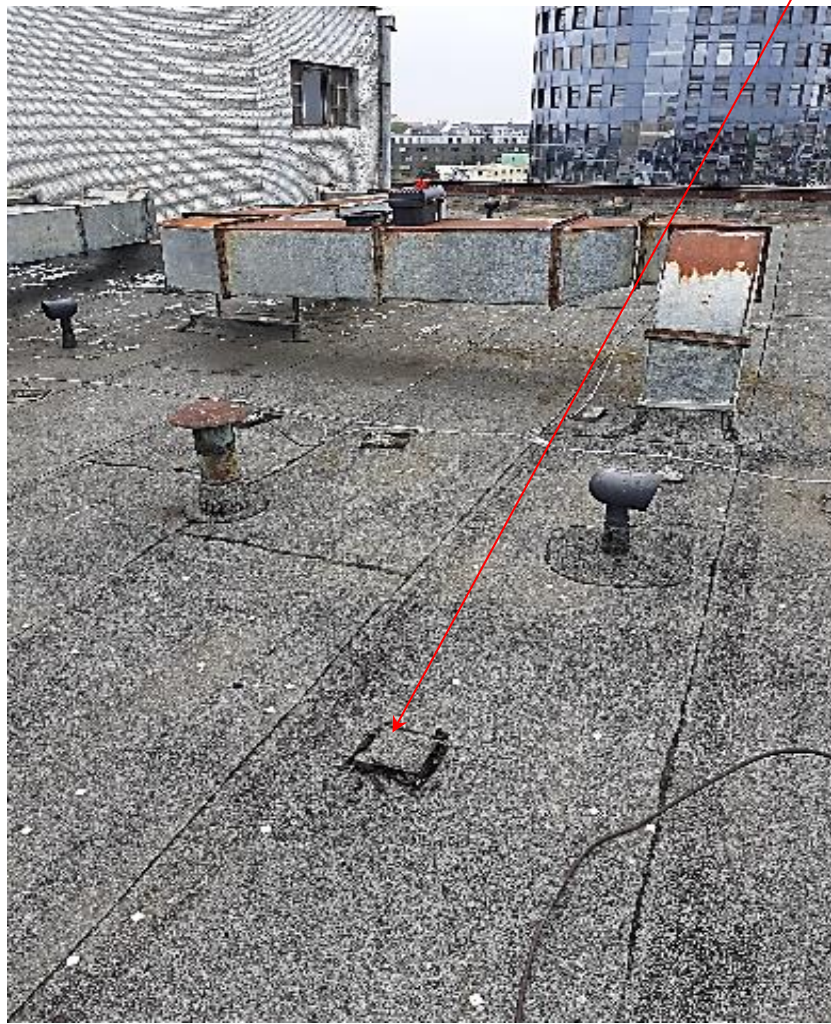
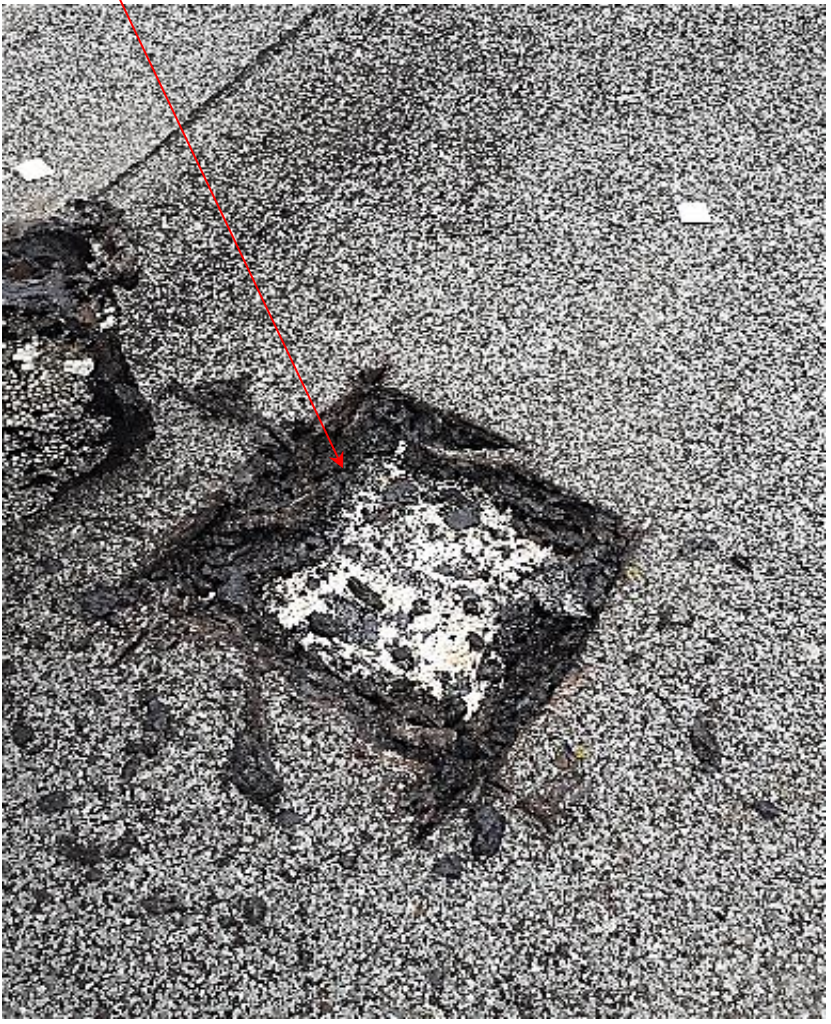
| Označení vzorku: | Místo odběru: | Bod odběru: | Fotografie číslo | Popis vzorku: (typ materiálu, homogenita, velikost/množství atd.) | Způsob odběru: | Čas odběru | Metody odběru a měření: |
|---|---|---|---|---|---|---|---|
| Vzorek1 - těsnění | střecha nad 7. NP | vzduchotechnické potrubí,<br>49°35'22.2"N 17°16'01.3"E | 231 - 235 | těsnící šňůra v přírubě VZT | Tendenční vzorkování | 10:45 | <div>CZ_SOP_D06_01_V17</div> Odběr vzorků stavebních materiálů pro stanovení azbestu <b>/A/</b> |
| Vzorek2 - asfaltová lepenka | střecha nad 7. NP | střešní plášť,<br>49°35'22.2"N 17°16'01.3"E | 236 - 240 | souvrství asfaltových pásů | Tendenční vzorkování | 10:50 | |

| Parametr | Metoda | LOQ | Jednotka | Výsledek N<br>M | Výsledek N<br>M | Výsledek N<br>M |
|---|---|---|---|---|---|---|
| Azbest | S-ASB-MIC | - | - | Ano | Ano | Ano |
| Chryzotil | S-ASB-MIC | - | - | detekován<br>o | detekován<br>o | detekován<br>o |

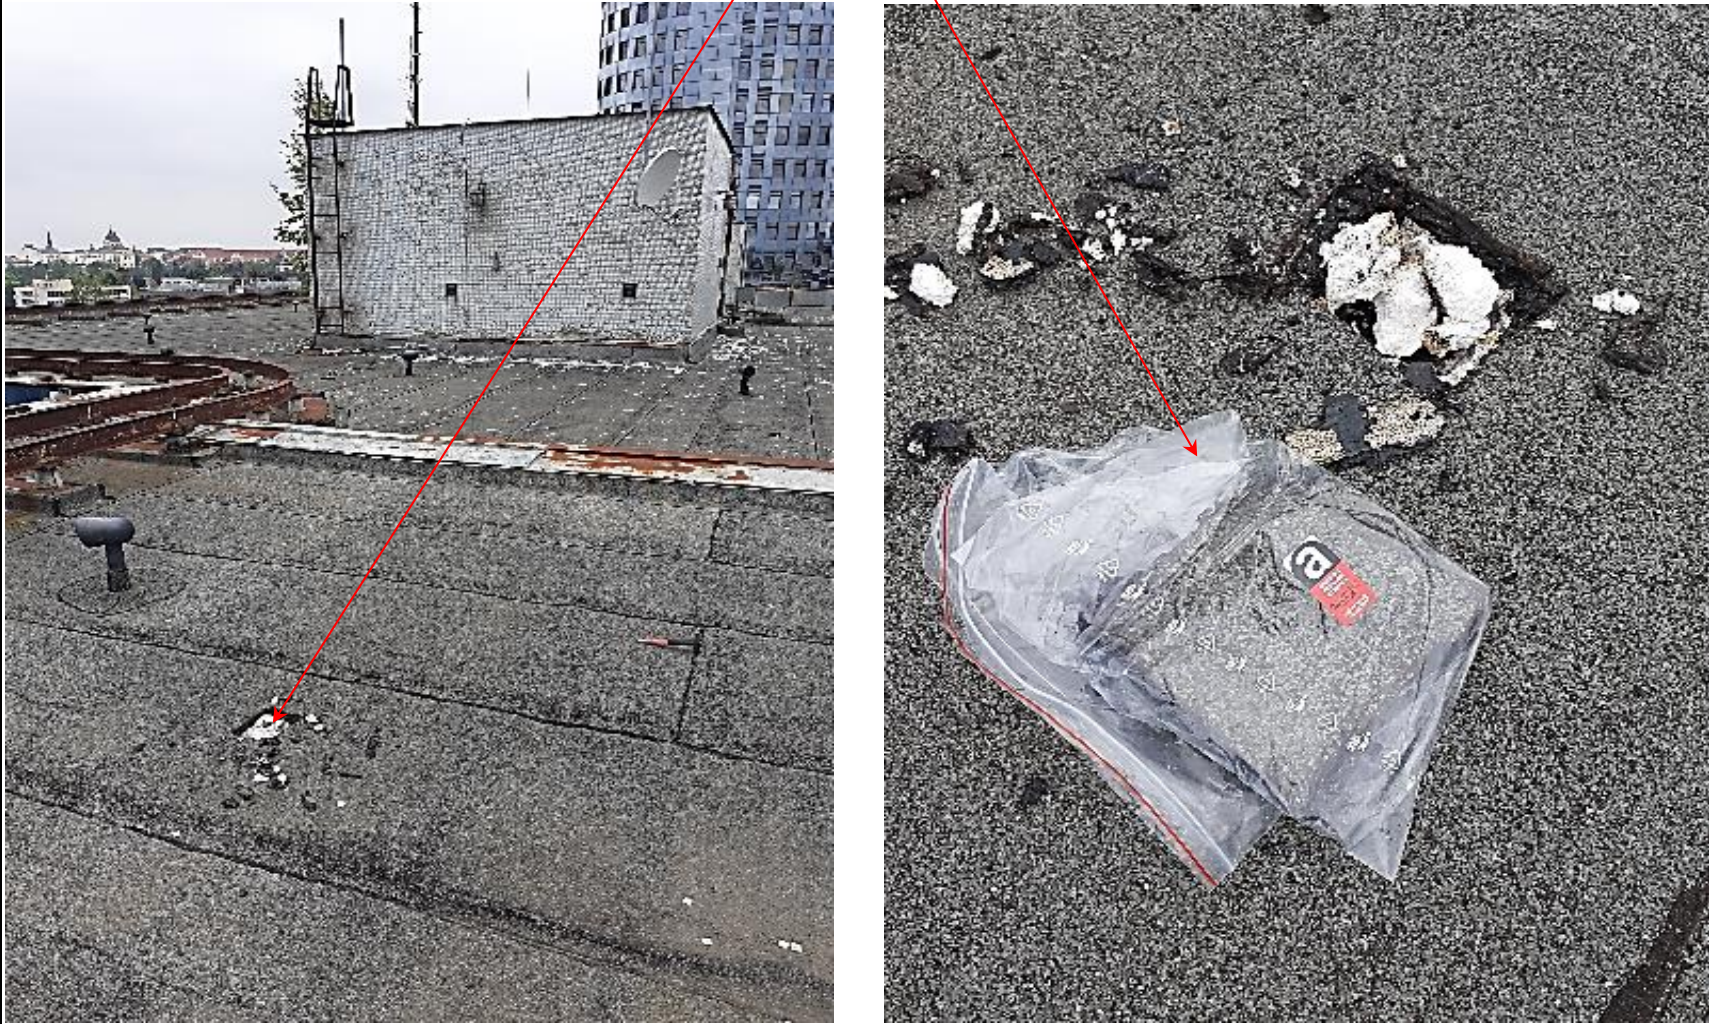
| <div><div><p>Vzorek 3</p></div><div><p>Vzorek 4</p></div><div><p>Vzorek 5</p></div></div> | | | |

| Označení vzorku: | Místo odběru: | Bod odběru: | Fotografie číslo | Popis vzorku: (typ materiálu, homogenita, velikost/množství atd.) | Způsob odběru: | Čas odběru | Metody odběru a měření: |
|---|---|---|---|---|---|---|---|
| Vzorek3 - asfaltová lepenka | střecha nad 7. NP | střešní plášť,<br>49°35'21.6"N 17°16'01.5"E | 241 - 246 | souvrství asfaltových pásů | Tendenční vzorkování | 10:55 | |

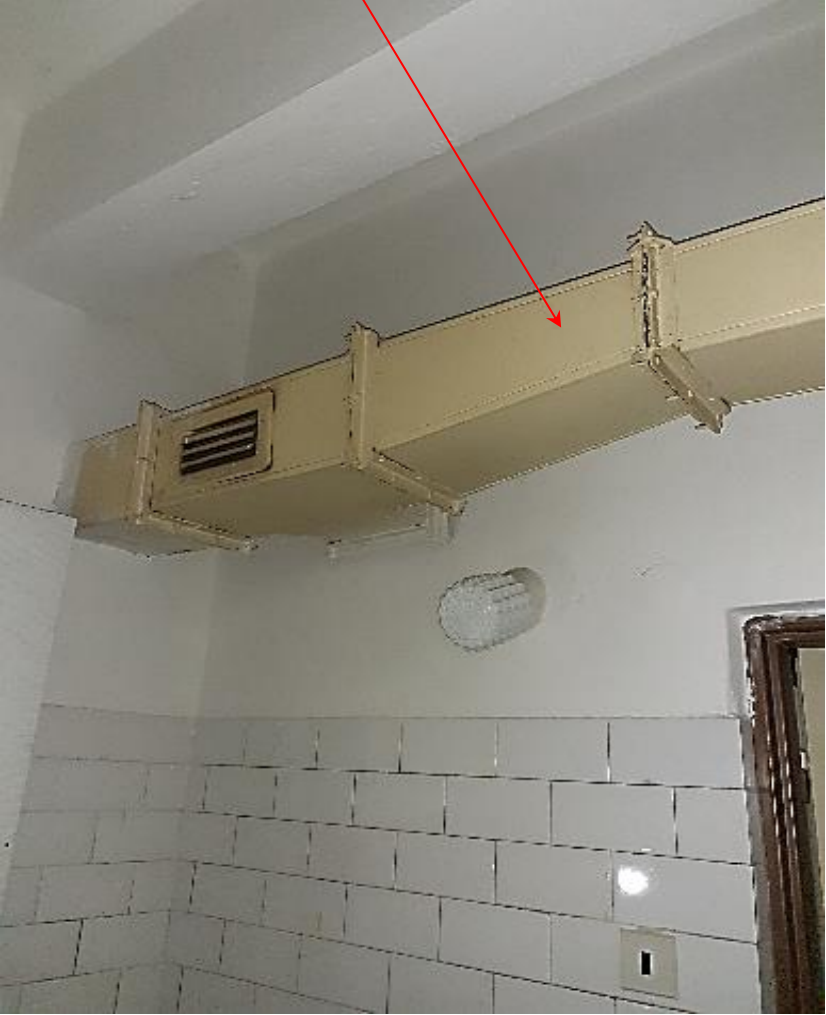
| Označení vzorku: | Místo odběru: | Bod odběru: | Fotografie číslo | Popis vzorku: (typ materiálu, homogenita, velikost/množství atd.) | Způsob odběru: | Čas odběru | Metody odběru a měření: |
|---|---|---|---|---|---|---|---|
| Vzorek4 - těsnění | 7. NP, místnost dv. č. 624 | vzduchotechnické potrubí | 247 - 252 | těsnící šňůra v přírubě VZT | Tendenční vzorkování | 11:00 | |

| Parametr | Metoda | LOQ | Jednotka | Výsledek N<br>M | Výsledek N<br>M | Výsledek N<br>M |
|---|---|---|---|---|---|---|
| Azbest | S-ASB-MIC | - | - | Ano | Ne | Ano |
| Chryzotil | S-ASB-MIC | - | - | detekován<br>o | nedeteková<br>no | detekován<br>o |

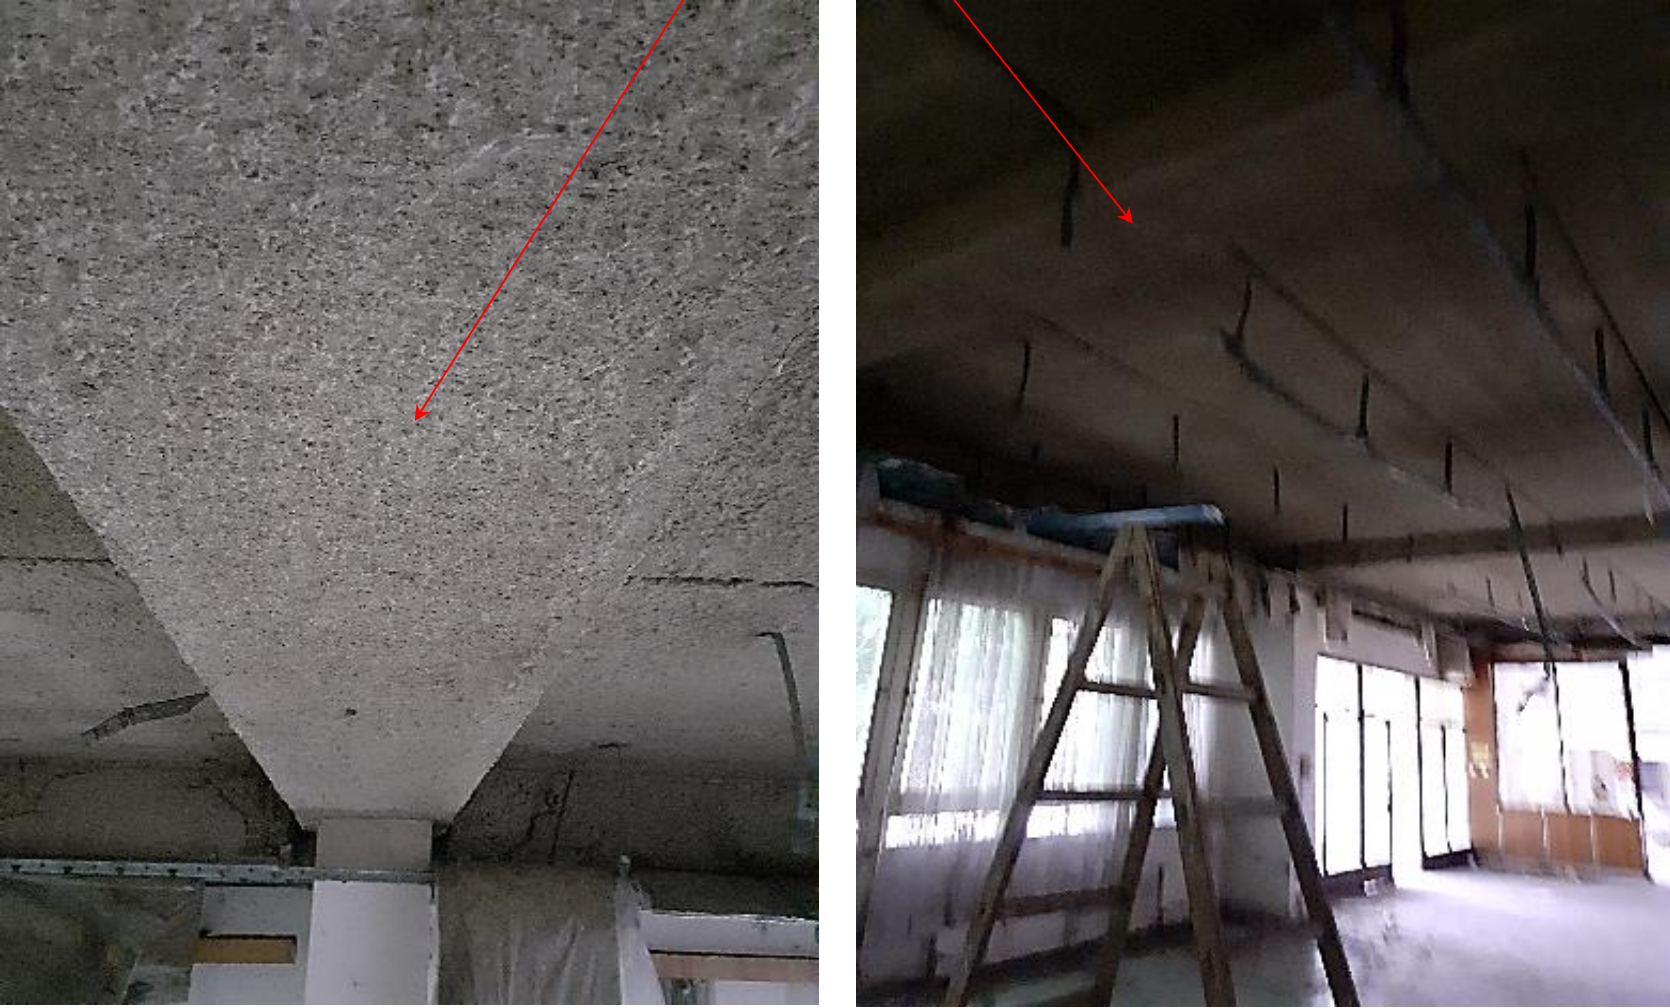
| Označení vzorku: | Místo odběru: | Bod odběru: | Fotografie číslo | Popis vzorku: (typ materiálu, homogenita, velikost/množství atd.) | Způsob odběru: | Čas odběru | Metody odběru a měření: |
|---|---|---|---|---|---|---|---|
| Vzorek5 - nástřík | 1. NP, chodba | strop | 253 - 257 | nástřík | Tendenční vzorkování | 11:05 | |

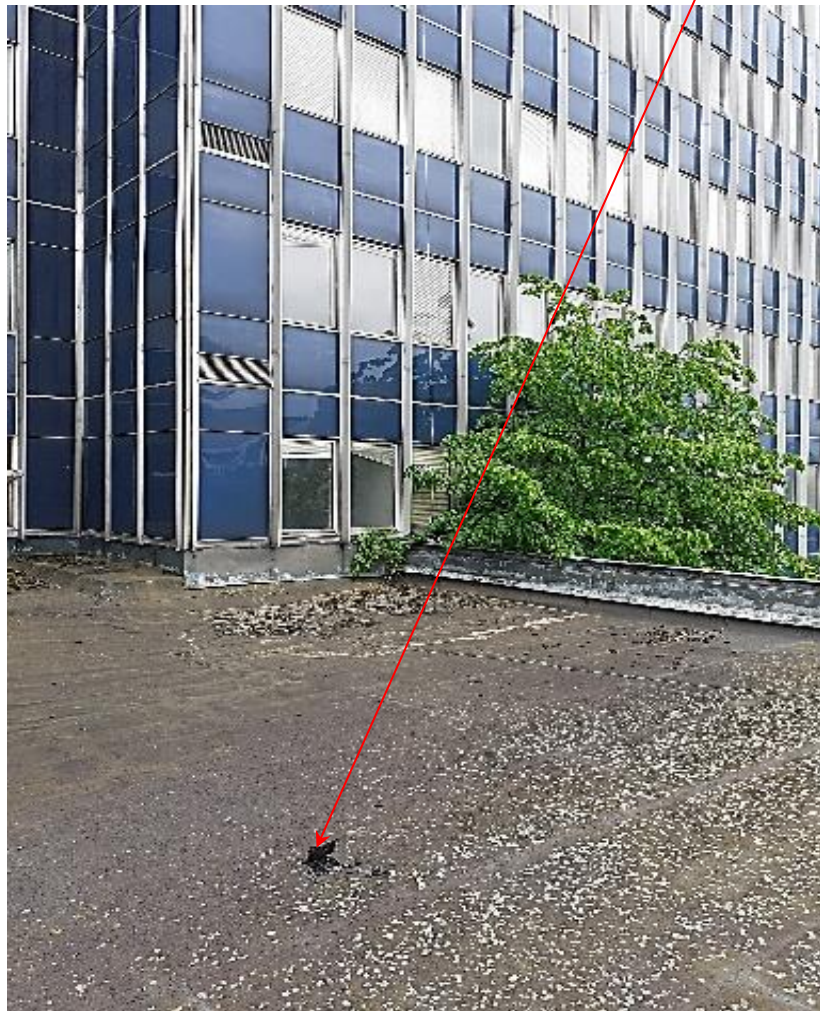
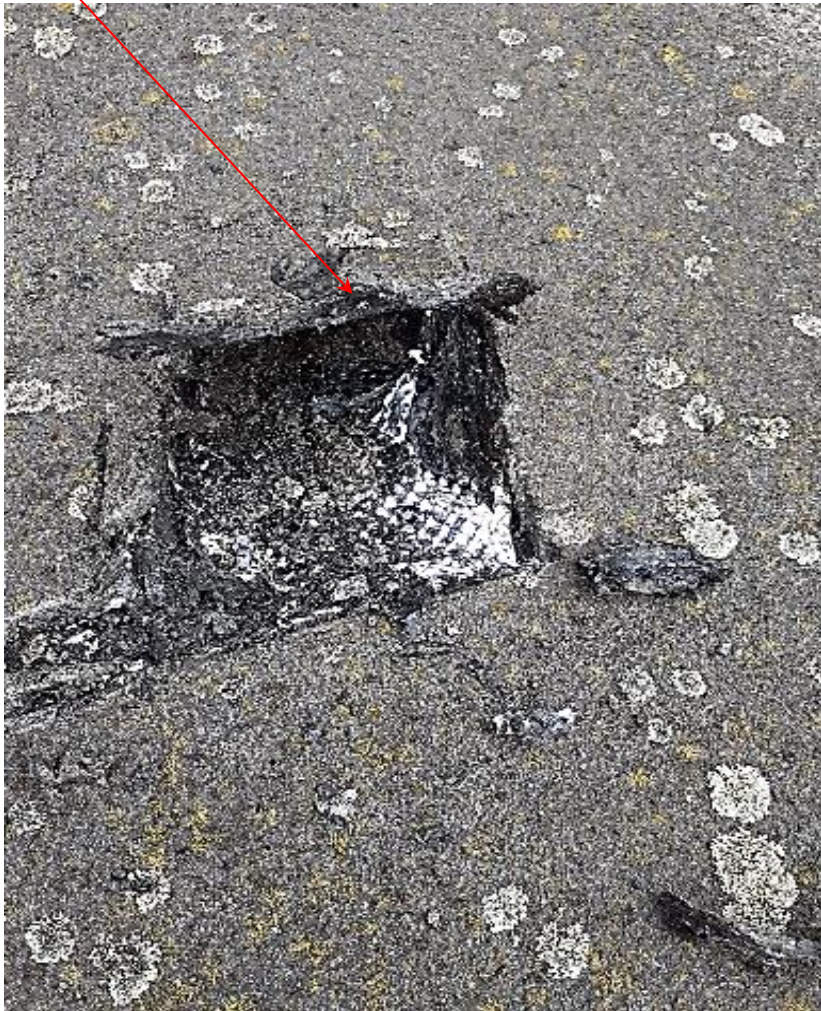
Vzorek 6

| Označení vzorku: | Místo odběru: | Bod odběru: | Fotografie číslo | Popis vzorku: (typ materiálu, homogenita, velikost/množství atd.) | Způsob odběru: | Čas odběru | Metody odběru a měření: |
|---|---|---|---|---|---|---|---|
| Vzorek6 - asfaltová lepenka | střecha nad 1. NP | střešní plášť,<br>49°35'21.8"N 17°16'02.4"E | 258 - 262 | souvrství asfaltových pásů | Tendenční vzorkování | 11:10 | |
