# **ZPRÁVA O PROVEDENÍ STAVEBNĚ TECHNICKÉHO PRŮZKUMU OBJEKTU ZÁKLADNÍ ŠKOLY V DRAŽOVICÍCH**

**Brno, červen 2023**

Na základě požadavku objednatele byl proveden stavebně technický průzkum (dále jen STP) objektu Základní školy v Dražovicích z důvodu zjištění stavu před uvažovanou rekonstrukcí části objektu.

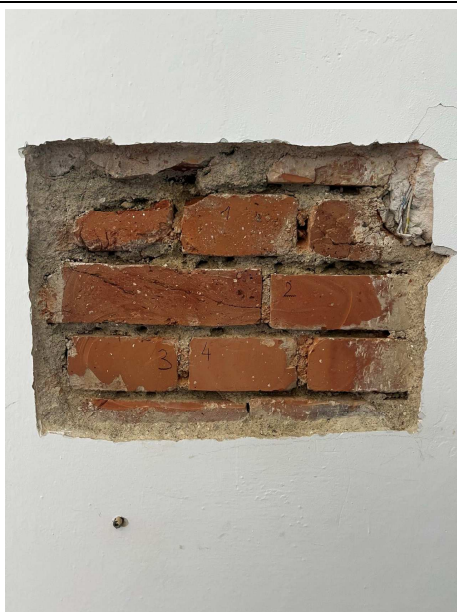
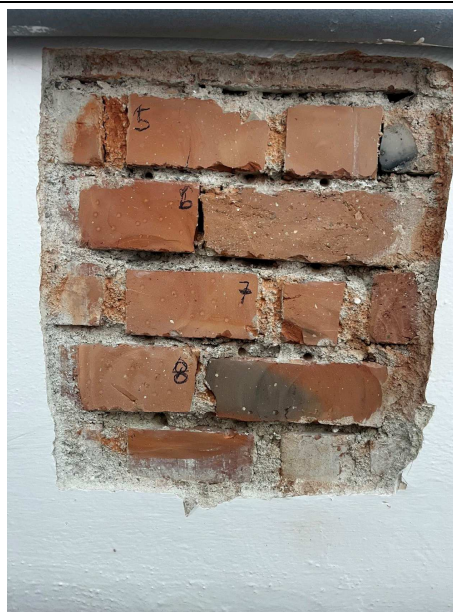
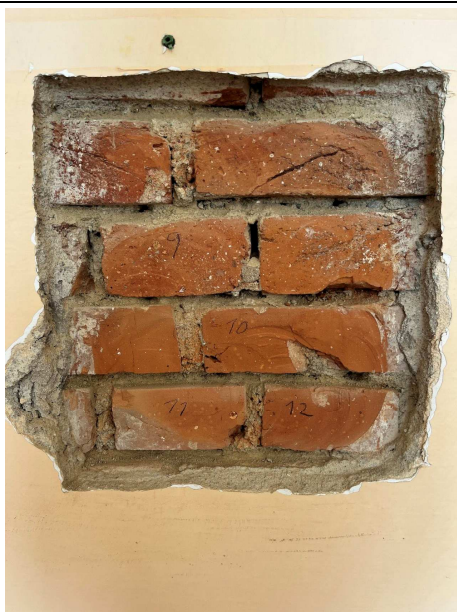
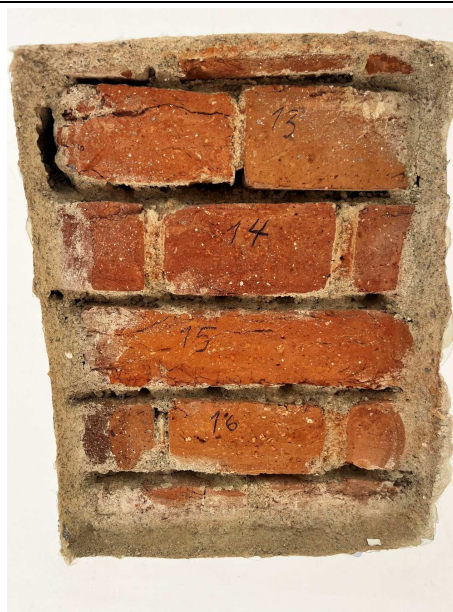
Rozmístění zkušebních míst je zřejmé z výkresové dokumentace. Pohled na vybraná zkušební místa viz foto č.1 - 4.

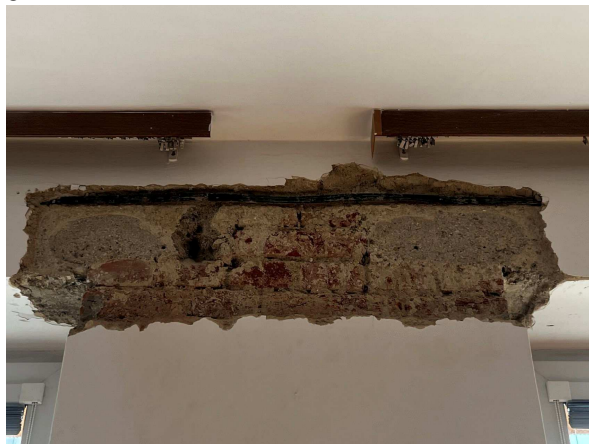
5.

V rámci STP byly provedeny nedestruktivní zkoušky pevností betonu ŽB nadokenních překladech (dále značené P) Schmidtovým tvrdoměrem typu NR na celkem 6 zkušebních místech, jejich umístění viz výkresová dokumentace, pohled na některá zkušební místa viz foto č.5. Záznamy o zkouškách provedených v rámci tohoto průzkumu byly vyhodnoceny podle obecného kalibračního vztahu z ČSN 73 1373. Vyhodnocení zkoušek Schmidtovým tvrdoměrem je uloženo u zpracovatele této zprávy. Výsledkem jsou hodnoty pevností  $f_R$ , souhrnně uvedené v tabulce č.4.

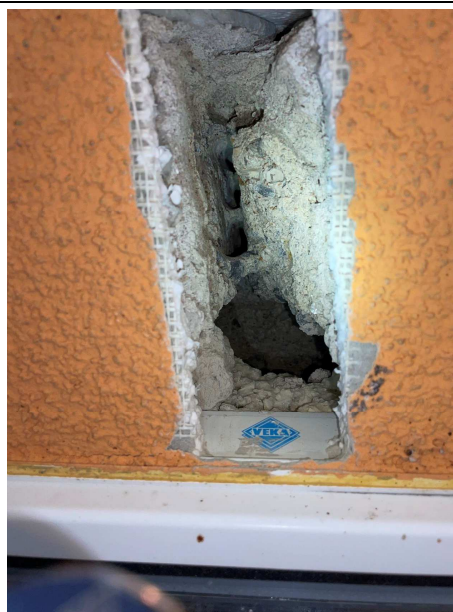
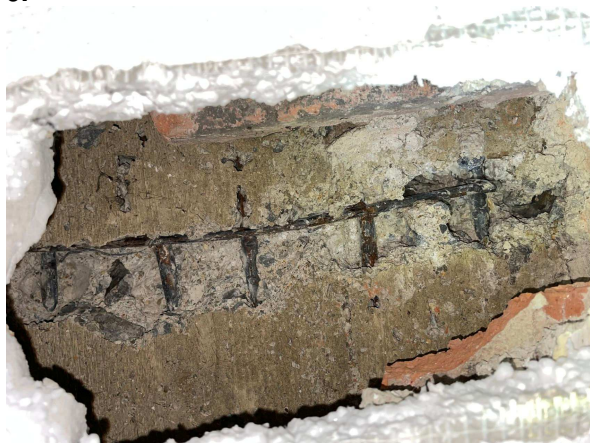
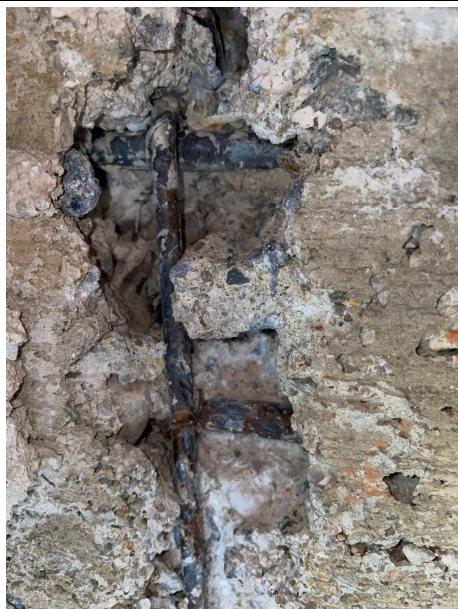
## A2 Překlad nad oknem v kotelně, foto č. 8 - 11

U sond **A2** a **A3** nebyla ve snížené části z exteriéru zjištěna žádná vodorovná výztuž při jeho spodním líci. Z důvodu nepřístupnosti nebyla ani ověřena přítomnost prutu blíže k exteriéru, ve schématech jsou tyto pruty vyznačeny čárkovaně.

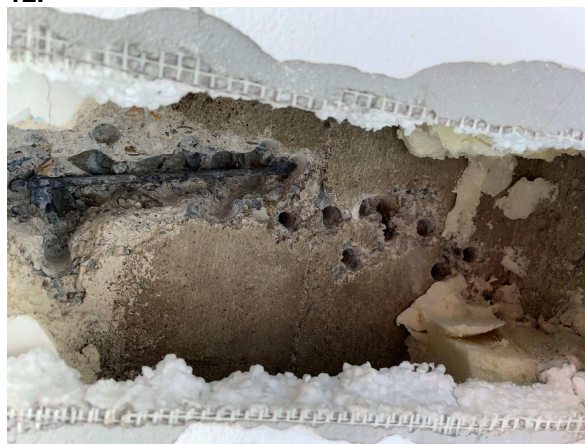
12.

## A3 Překlad nad oknem v kabinetu, foto č. 12
