## Zpráva o provedení doplňkového stavebně technického průzkumu objektu Základní školy v Dražovicích

**Objednatel:** Obec Dražovice  
Dražovice 7  
683 01 Rousínov

**Zhotovitel:** Průzkumy staveb s.r.o.  
Lísky 1000/44  
624 00 Brno

Předmětem DoSTP bylo zjištění pevnosti meziokenních pilířů v 1.NP, zjištění způsobu provedení, materiálu a vyztužení překladu ve vnitřní stěně v 1.NP a překladů ve vnitřní stěně v 2.NP. Dále byla provedena fotodokumentace provedených sond.

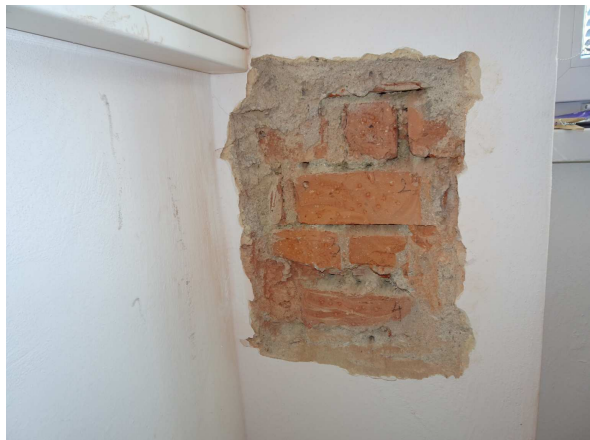
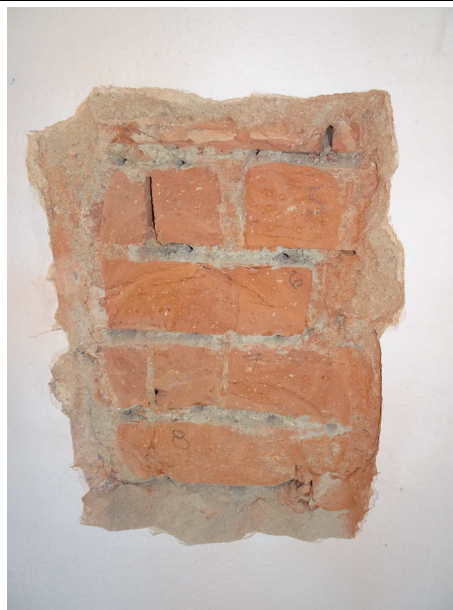
Rozmístění zkušebních míst je zřejmé z výkresové dokumentace. Pohled na vybraná zkušební místa viz foto č.1 a 2.

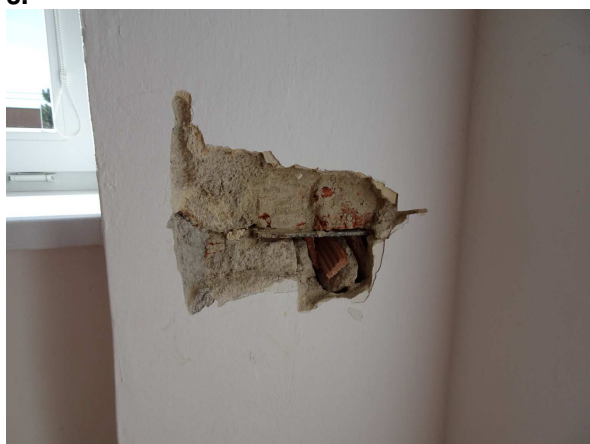
3.

Při zhotovení zkušebních míst bylo zjištěno, že se v meziokenních pilířích v části nachází instalační šachty, foto č.3.
