Valašské Klobouky – Brumov			Hodnocení úseku
			3
			Stav řešení
			Sledování
Traťový úsek:	Valašské Klobouky – Brumov	OŘ:	OLC
Km od:	8,700	ST:	ZLN
Km do:	9,050	Datum prohlídky:	14.6.2018
Charakter tratě:	regionální	Nadmořská výška tratě:	385 mnm
Max. rychlost v koleji:	70 km/h	Tvar území	Členitá vrchovina
Řád koleje:	6 – 0,5 mil.hrt/rok	Generální sklon terénu (směr, sklon)	ZJZ, příkře skloněné 18°
Třída zatížení:	C	Pražcové podloží	-
Projevy poruch:	oblast aktivní sesuvu, dle monitoringu smyková plocha hluboko, podbíjení několikrát ročně; 07/2020 opětovné sednutí zídky; poruchy i přes sanace (2002 - monolitická opěrná zídka další sanace - gabionová opěrná zeď + HOV)		
Příčina poruch:	Trať prochází aktivním sesuvným územím; zvýšená vlhkost v podloží		
Přijatá opatření:	Opatření v dopravě: - Provizorní oprava: - Postup řešení: ČGS zajistí na jaře 2021 mapování území, případně geofyzikální průzkum. ČGS pak vydá stanovisko s doporučením řešení úseku (monitoring, sanace).

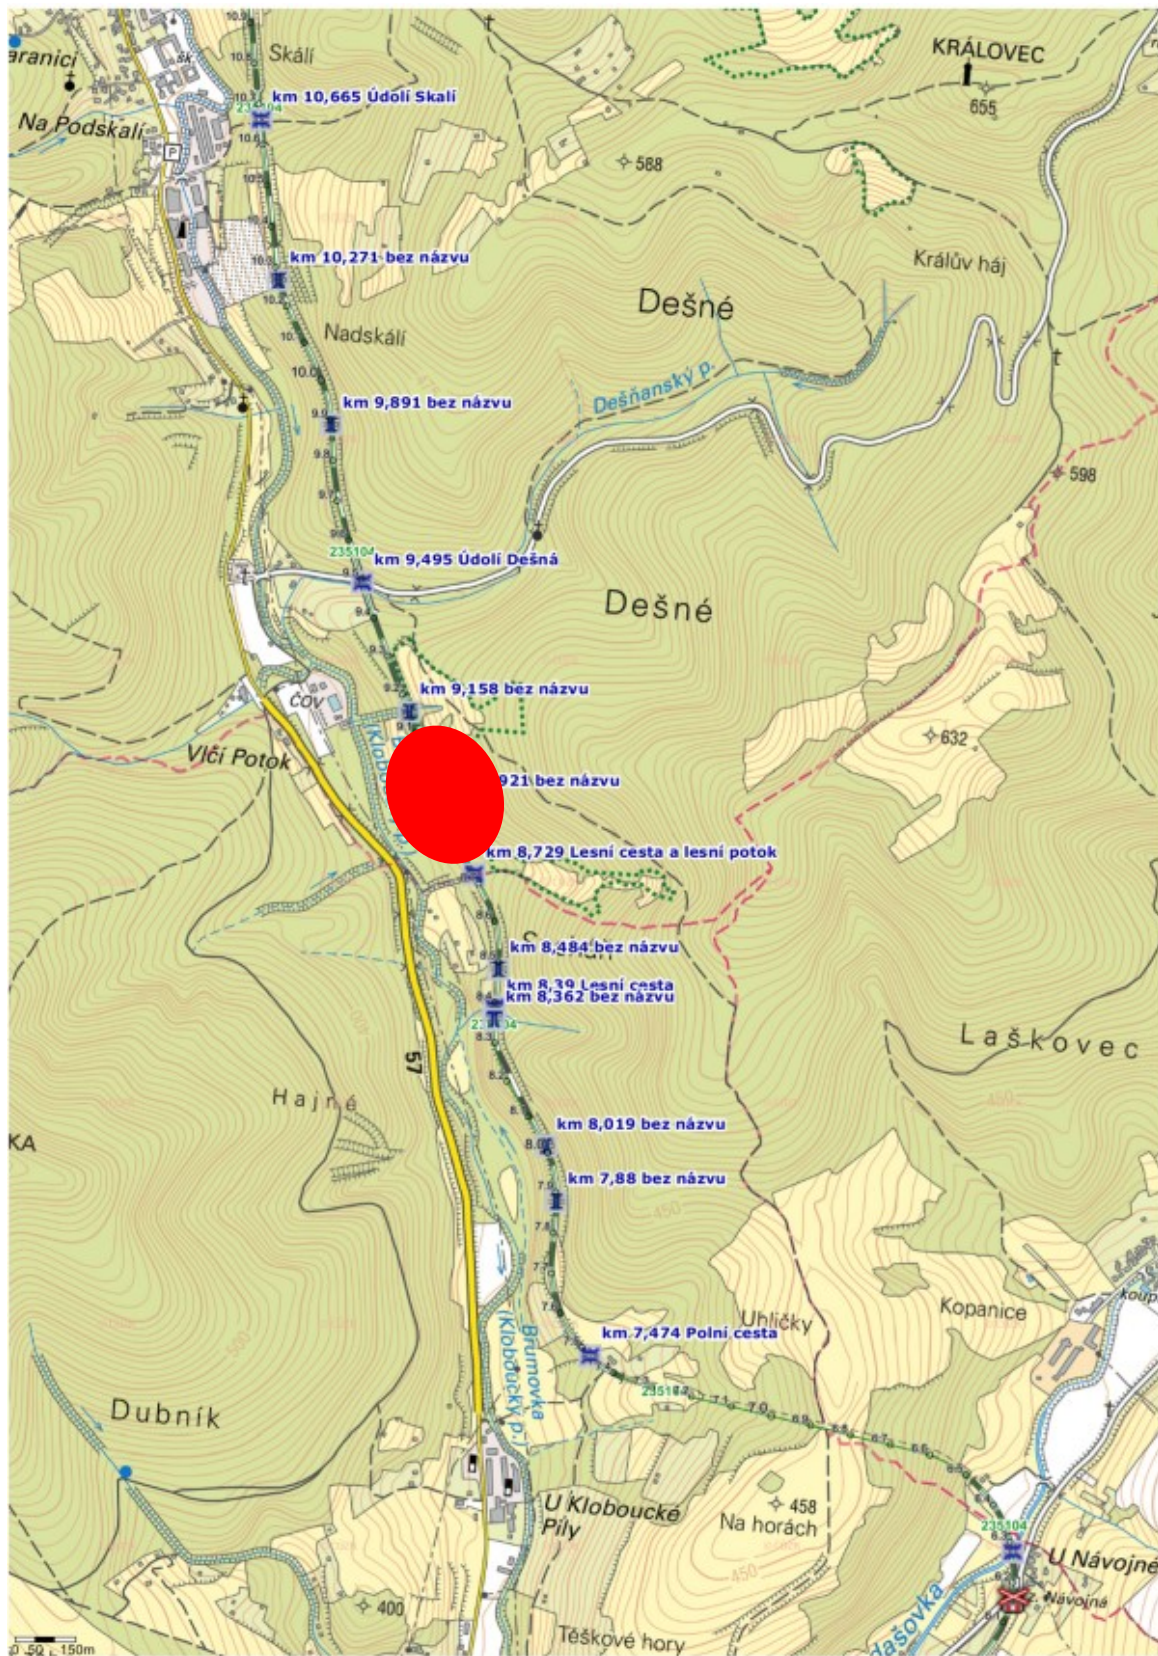
SVAH VLEVO	SVAH VPRAVO	Poznámky
Tvar zemního tělesa	násep	Násep/zářez	
Výška svahu	2-12	0-8/0-2	
Sklon svahu	1:1,5-1:1	1:1,5	
Konfigurace přilehlého terénu	Klesá od trati	Kopec klesá k trati	
Odvodnění	Není	Úseky bez odvodnění, s příkopem nebo HOV	
Povrch svahu	Les nebo louka	Les
