## DODATEK Č. 1 KE SMLOUVĚ O DÍLO Č. A01/2023

1. Objednatel a zhotovitel uzavřeli dne 6.2.2023 Smlouvu o dílo na akci „*Projektová dokumentace a autorský dozor projektanta sanace svahové nestability v areálu Zoo Brno*“ (dále jen „smlouva o dílo“).

## Sanace svahové nestability v areálu ZOO Brno

# Určení hladiny pevného podloží pro navrhovanou sanaci svahu Geofyzikální průzkum

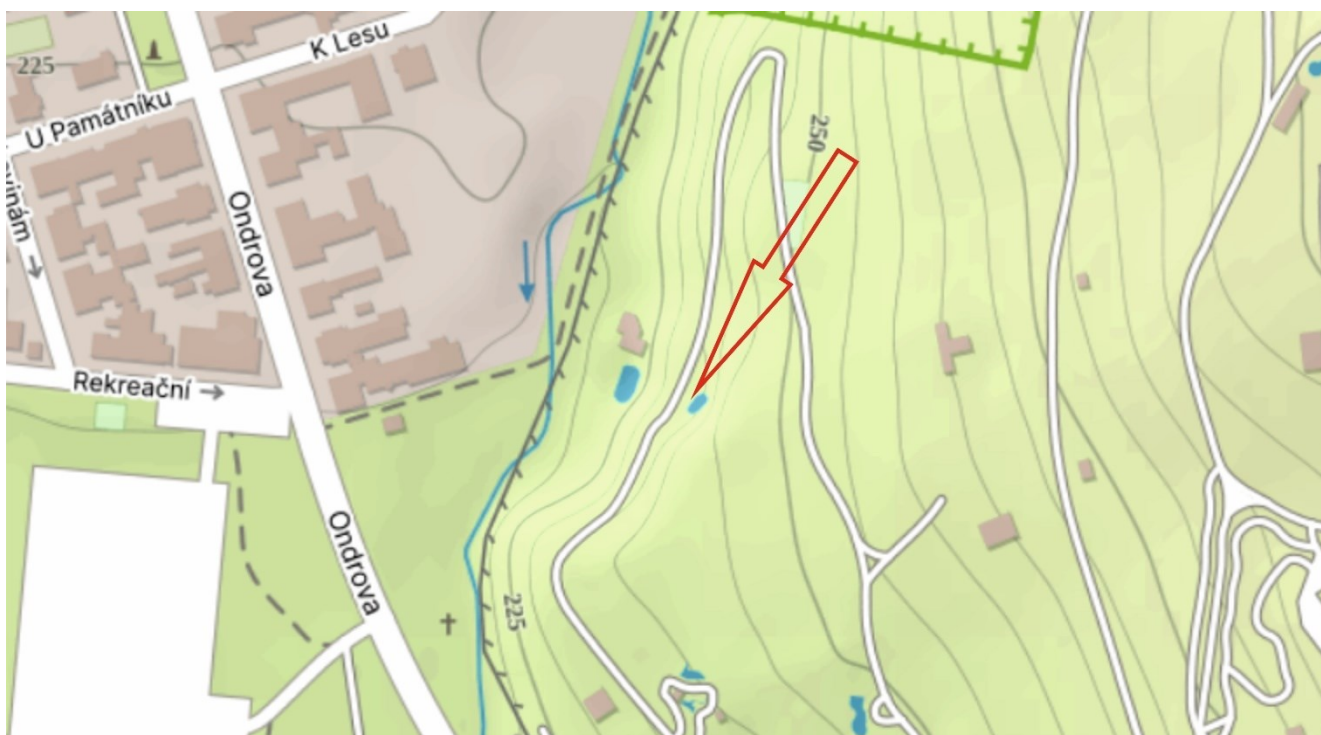
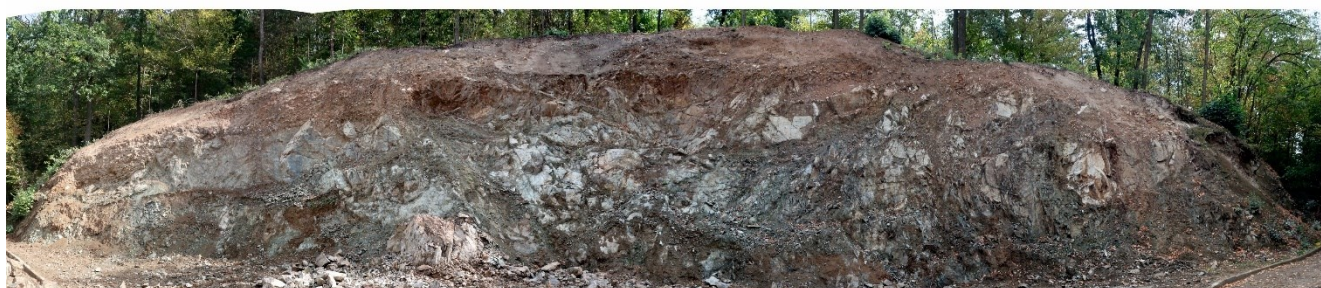
**Obr. 1** Vyznačení zájmové lokality v širším kontextu území. Foto svahu jako zájmové lokality realizace GF průzkumu.

Na základě objednávky Investičního odboru Magistrátu města Brna ze dne 4. 9. 2024 byl ve dnech 10. - 11. a 18. 9. 2024 na lokalitě „areál Zoo Brno, U zoologické zahrady 147/46 635 00 Brno - Bystrc“ (viz. situace lokality; obr. 1, obr. 2, příloha č. 1) proveden geofyzikální (GF) průzkum za účelem vypracování podkladů pro návrh sanace svahu. Průzkum byl proveden za pomoci geologického radaru (GPR) 100 MHz, mělké refrakční seismiky (MRS), elektrické odporové tomografie (ERT) a dipólového elektromagnetického profilování (DEMP) v rámci akce:
