**Požadavek na zajištění operativní činnosti, údržby, opravy  
a servisu objektů ve správě OŘ Ostrava**

Ostružná - výpravní budova

Požadavek - Opatření proti hnízdění ptactva.

**Opatření proti hnízdění ptactva**  
**Ostružná, Zábřeh na Moravě, Staré Město u U.H.,**  
**Prostějov**

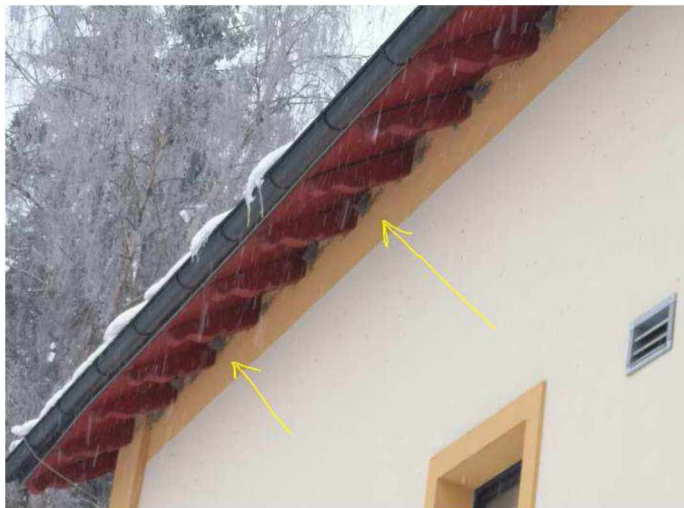
#### Ostružná

Na východní fasádě, pod římsou střechy, se vyskytuje početné hnízdění vlaštovek/jiříček. Opatření provedena nejsou.

Bude osazen dvojhrotový liniový systém proti hnízdění vlaštovek/jiříček

- pod celý obvod střešní římsy a pod římsu přístavby 1NP u koleje.

Rozsah viz zákresy do fotografií.

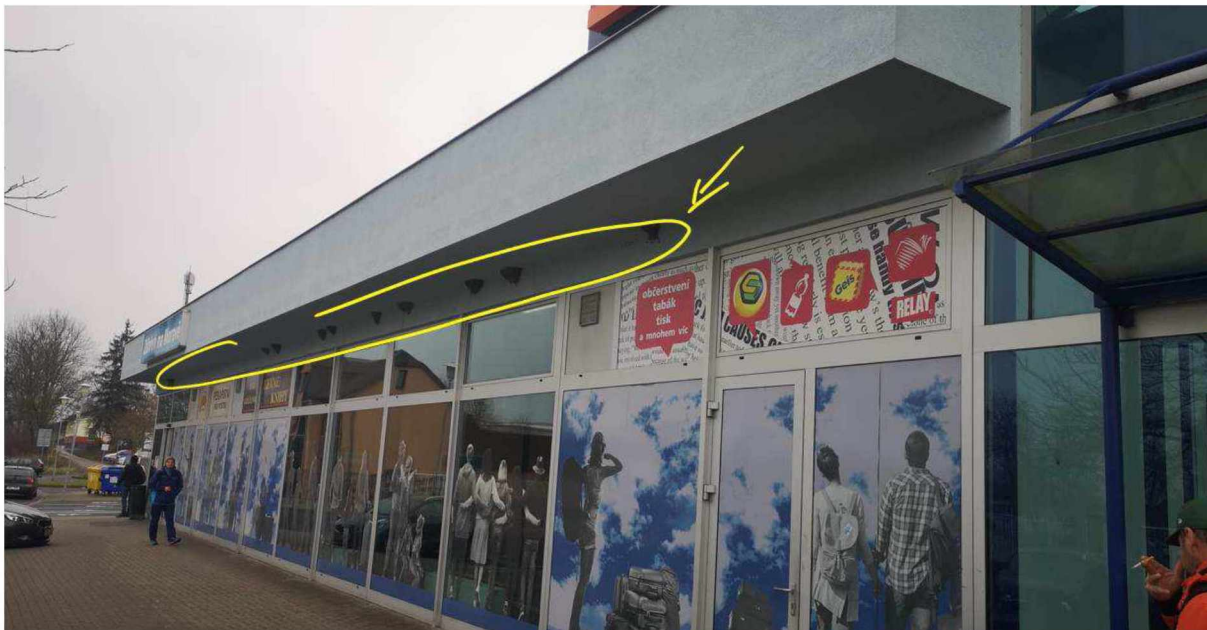
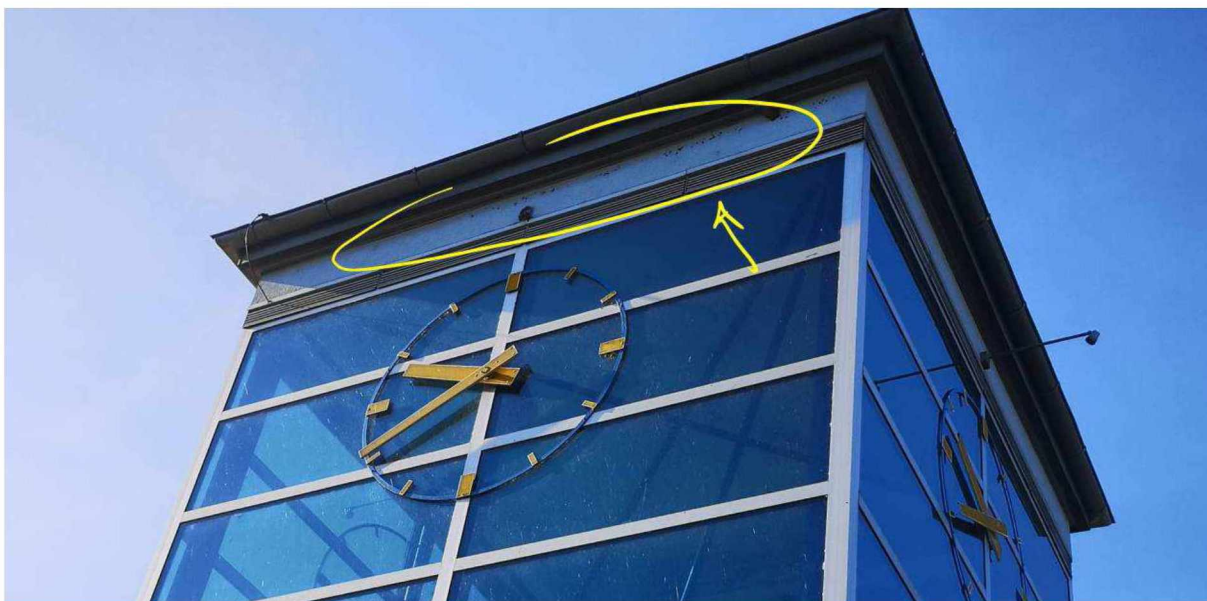
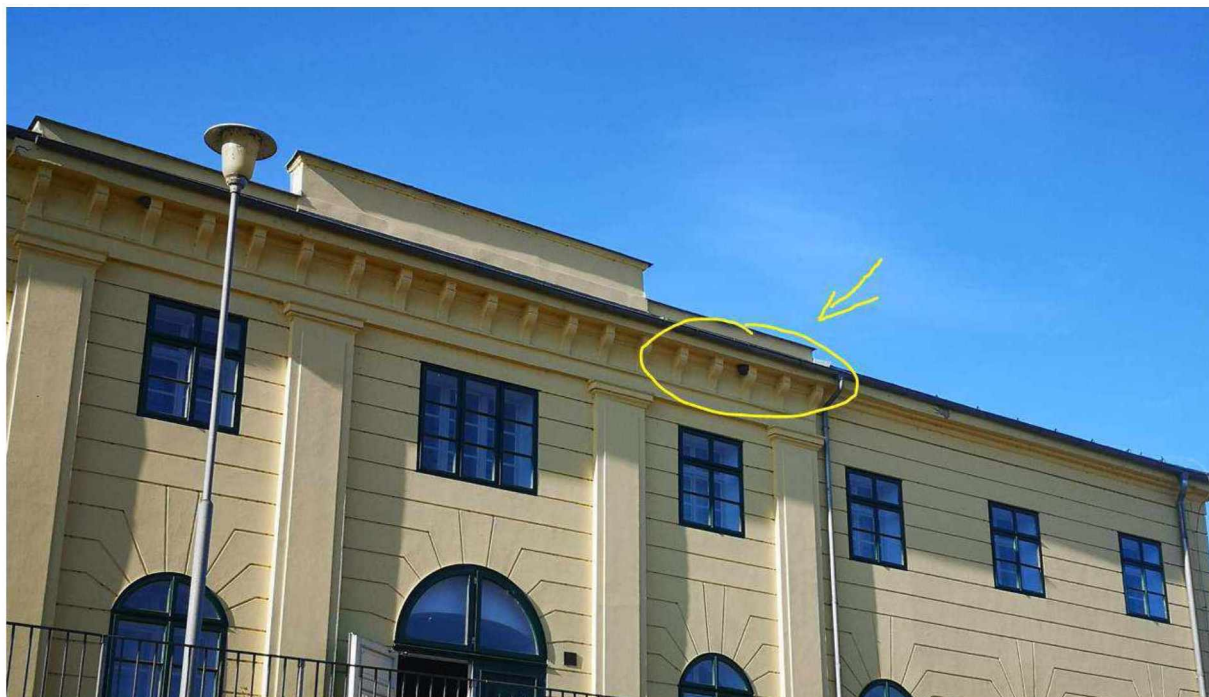
### Zábřeh na Moravě

Na severovýchodní fasádě historické budovy, přístavby v uliční úrovni a pod střešní římsou hodinové věže se vyskytuje početné hnízdění vlaštovek/jiříček. Dle informací od správce se výskyt hnízd po předchozím odstranění opakoval. Opatření provedena nejsou.

Bude osazen dvojhrotový liniový systém proti hnízdění vlaštovek/jiříček

- pod římsu nové přístavby odbavovací haly
- pod římsu střechy hodinové věže
- pod římsu střechy po třech stranách historické výpravní budovy (tedy mimo stranu u koleje)

Rozsah viz zákresy do fotografií.

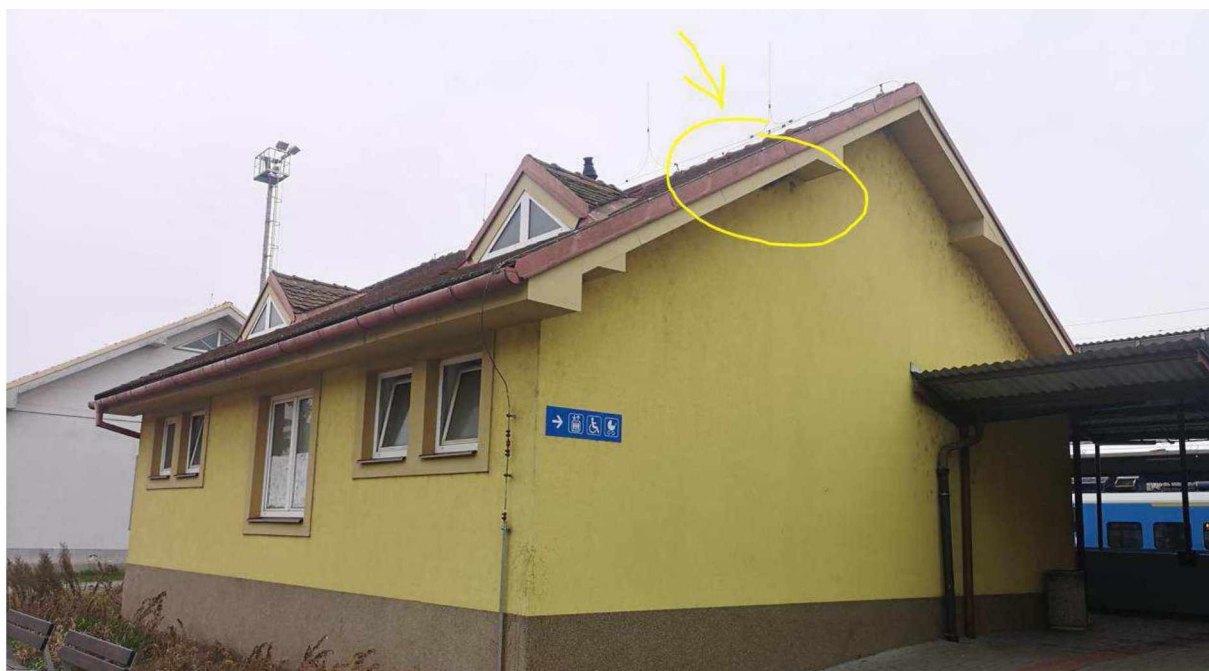
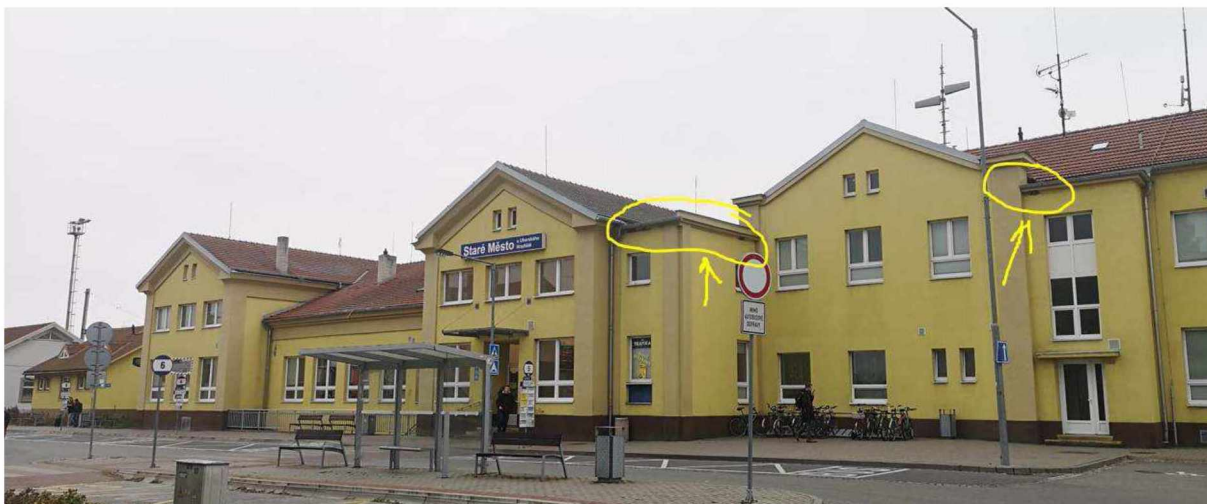
#### Staré Město u Uherského Hradiště

Pod římsami střechy celé výpravní budovy a samostatného objektu toalet se vyskytuje početné hnízdění vlaštovek/jiříček.

Na hranách střech dochází k sedání holubů – opatření byla provedena v minulosti osazením hrotového systému, část liniových hrotů je již uvolněná.

Bude osazen dvojhrotový liniový systém proti hnízdění vlaštovek/jičíček

- Pod veškeré římsy střechy výpravní budovy, mimo část nad zastřešením u koleje
- Pod římsy střechy objektu toalet, mimo část nad zastřešením u koleje

Rozsah viz zákresy do fotografií.

V době provádění bude revidován stav provedených opatření (hrotových systémů) proti sedání holubů a poškozené části budou opraveny/nahrazeny.

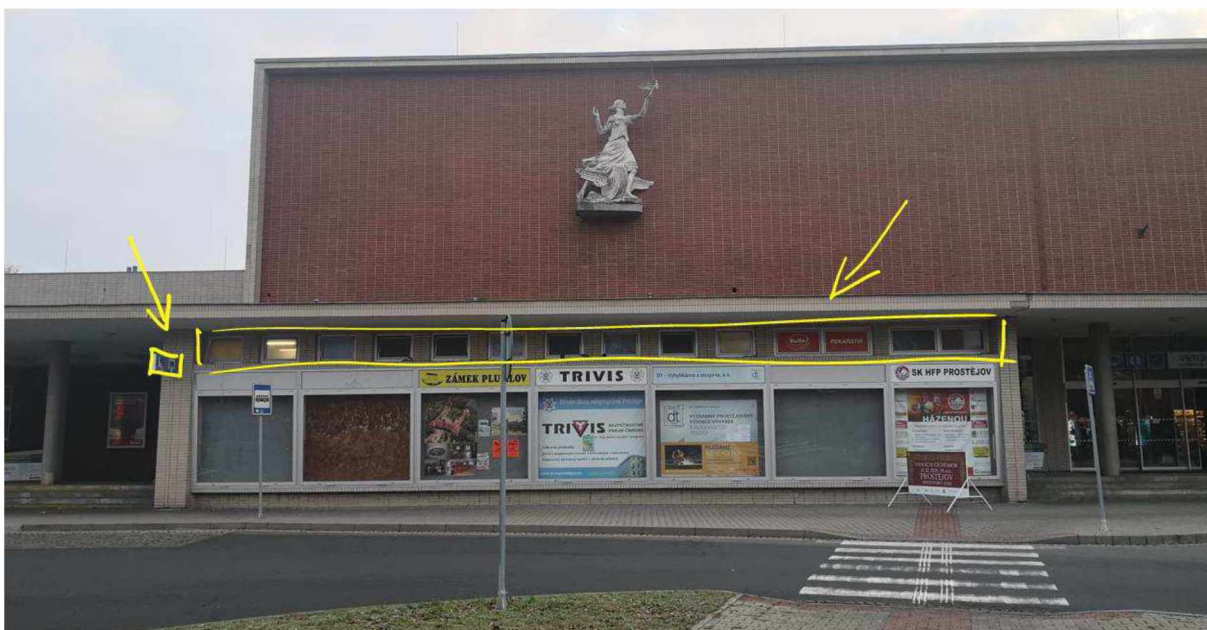
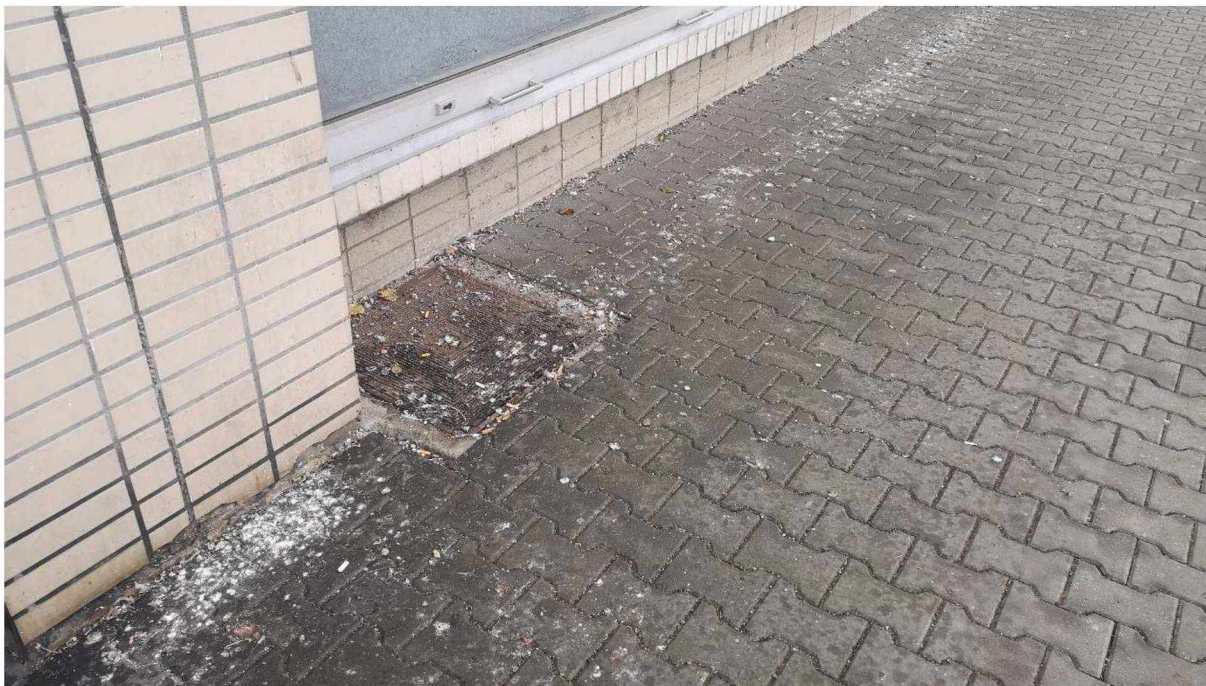
### Prostějov hlavní nádraží

Na fasádě z ulice dochází v okenní nise a taktéž na vykonzolované tabuli OS k sedání holubů a znečišťování chodníku. Opatření provedena nejsou.

V okenní nise z uliční strany bude osazena síť proti holubům, síť bude zalícována s obvodem zdiva/parapetu.

Na vykonzolované tabuli orientačního systému bude osazen hrotový systém, stejně jako na tabuli s názvem stanice nad vstupem do VB.

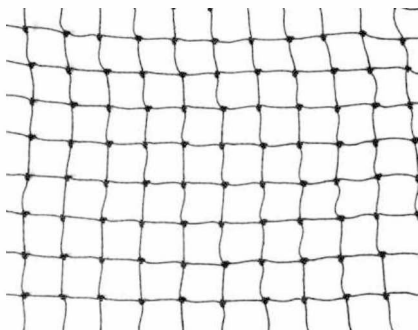
### Celoplošné zasítování:

- polyethylenová síť, černá/tmavá, oko 50x50 mm
- nerezová napínací lanka, kotvená do stávajících konstrukcí pomocí pozinkovaných úhelníků nebo šroubovaných ok, dle aktuálního stavu a místa v konstrukci
- spojování sítí a jejich kotvení k napínacím lankům pomocí hliníkových ok

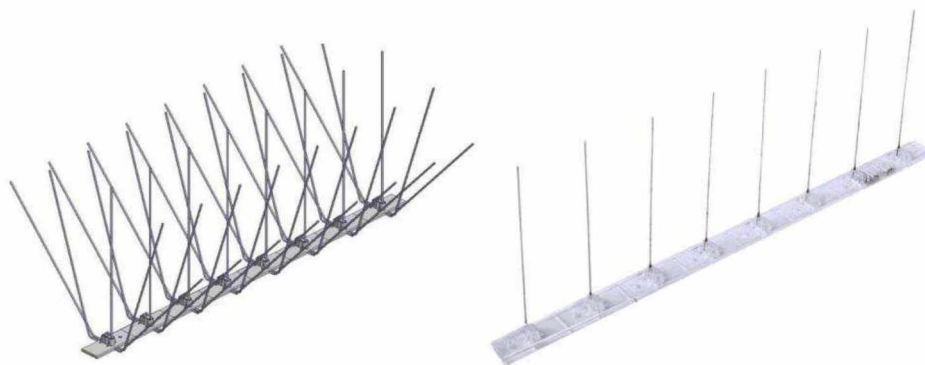
### Hroty

- liniová ochrana horního líce prvku proti usednutí ptáka či proti hnízdění
- plastová transparentní lišta s jednou až čtyřmi řadami hrotů, podle rozměrů horního líce zabezpečovaného prvku
- hrotový systém bude na prvek nalepen lepícím tmelem

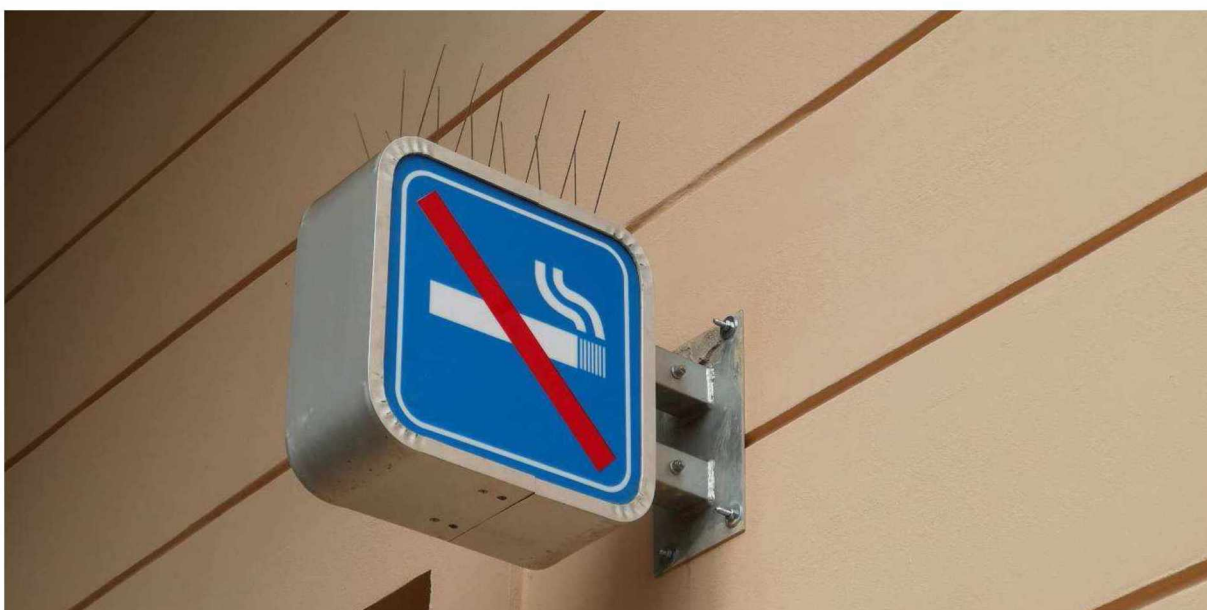
Hrotový systém proti sedání, zejména holubů:

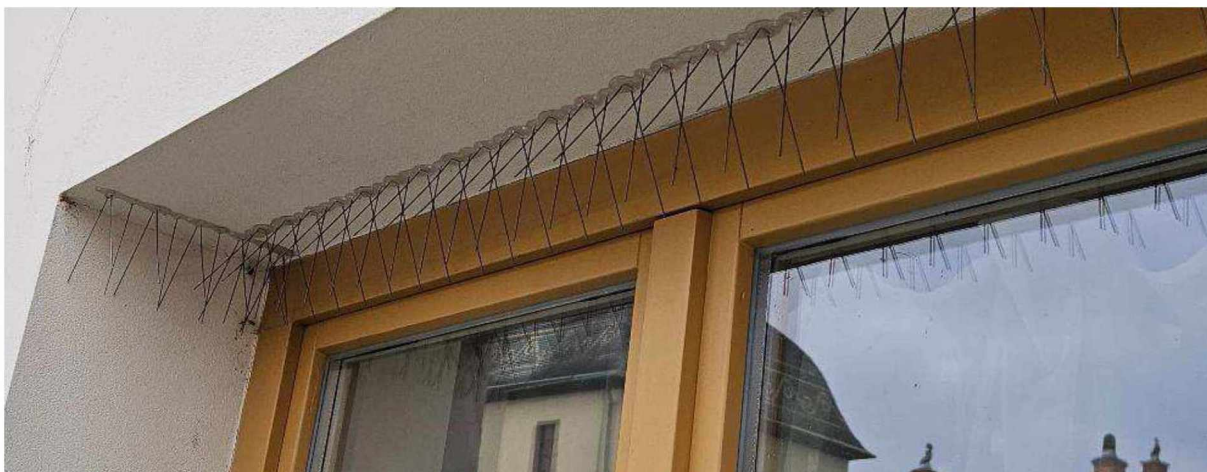
Hrotový systém proti hnízdění vlaštovek / jiříček:

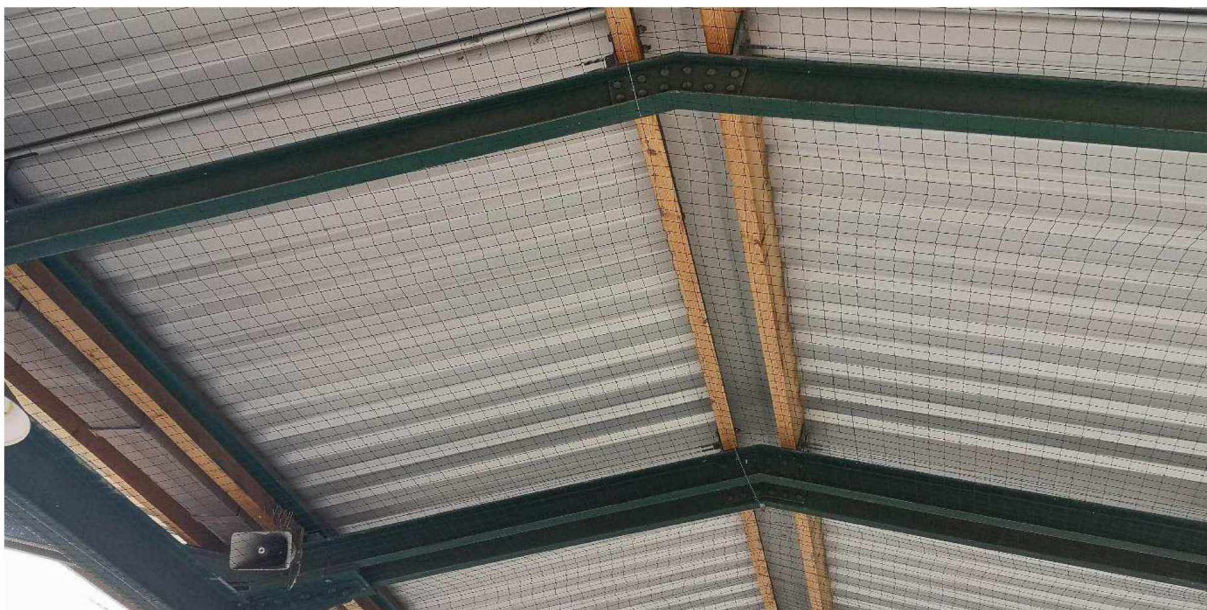
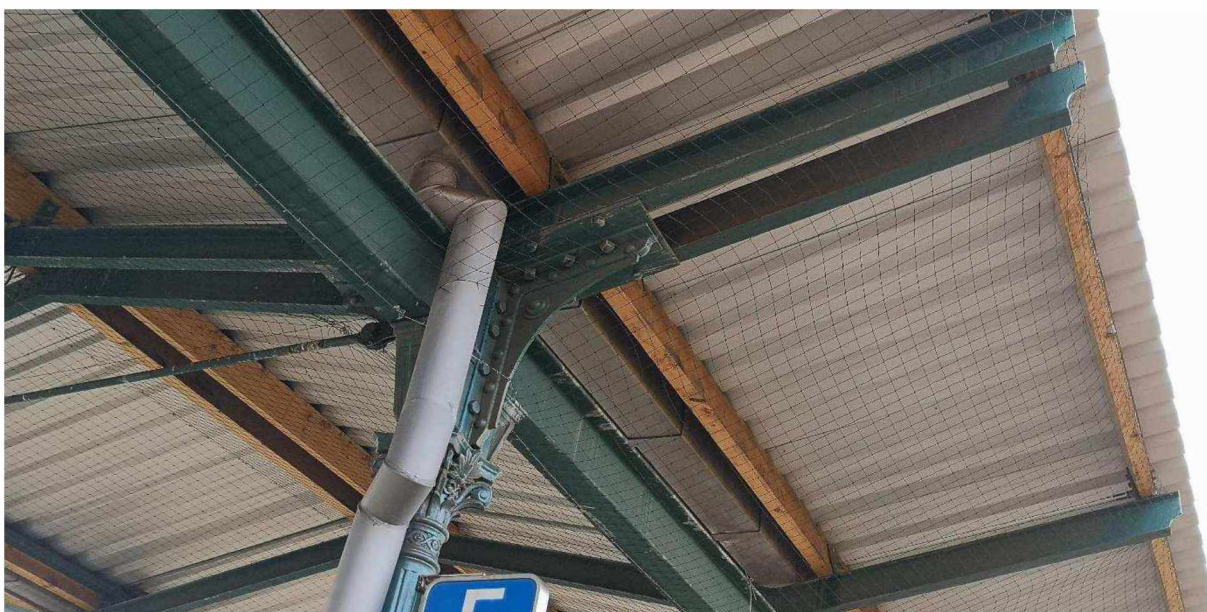
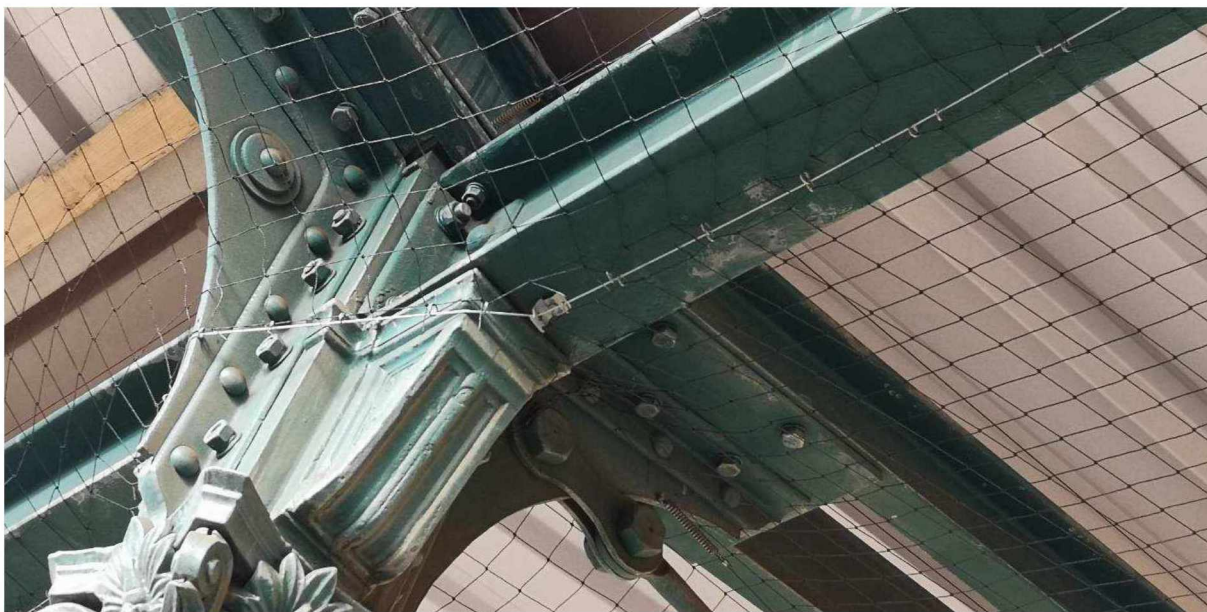
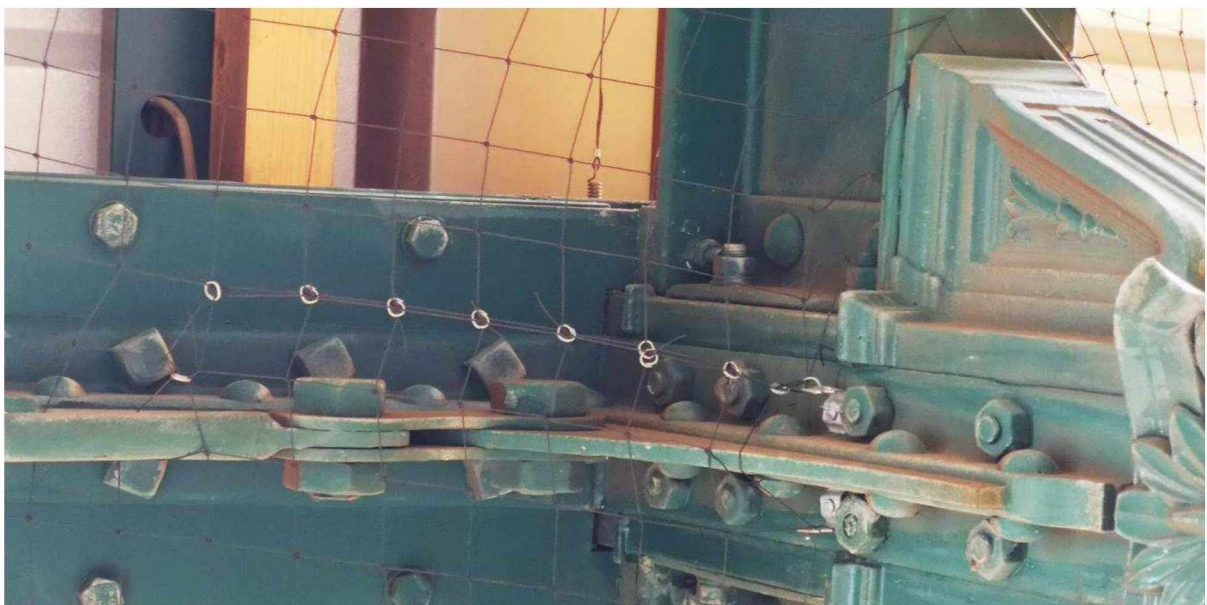
Celoplošné zasíťování:
